鋼床版き裂の非破壊調査技術

独立行政法人 土木研究所

構造物メンテナンス研究センター(CAESAR)

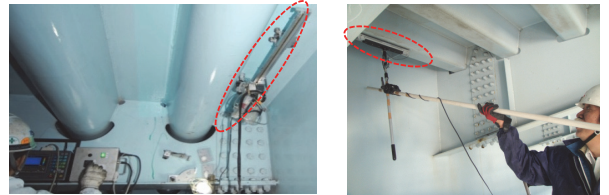
鋼床版の下側に超音波センサを設置し、調査している様子

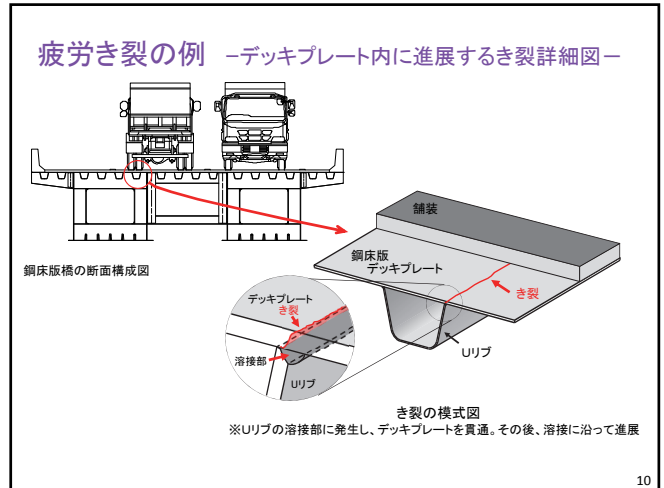
- ### デッキ進展き裂の発生傾向
- 10~30年程度で発生
(累積大型車交通量では1200(万台/車線)程度以上)
 - 損傷箇所は輪荷重が常時載荷される位置直下の溶接部
(概ね大型のダブルタイヤが跨ぐ位置)
 - 損傷箇所はデッキ厚12mm構造諸元との関係は不明確

- ### 鋼床版の疲労への取組み
- 各部位のき裂に対して原因究明、対策工法を検討
 - 影響度の大きいき裂(デッキ進展き裂)を優先
- <デッキ進展き裂の課題>
- (1) 設計・施工上の問題点が不明
⇒ 損傷原因解明、耐久性向上策
 - (2) き裂は、目視点検では検出困難
⇒ **非破壊調査技術の開発**
 - (3) き裂進展時には路面陥没による第3者被害に
⇒ 補修・補強方法、予防保全策
- ※それぞれ共同研究を実施
- 舗装下に貫通したき裂(デッキ進展き裂)

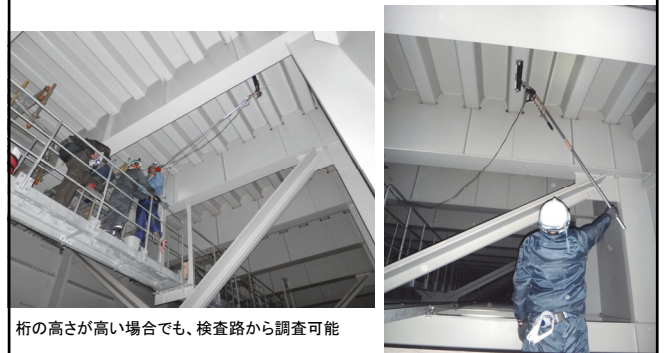
鋼床版Uリブ内の滞水調査の適用事例

桁の高さが高い場合でも、検査から調査可能
