## コンクリート橋桁端部に用いる排水装置 — 桁端部の腐食環境改善 —

(独)土木研究所 構造物メンテナンス研究センター(CAESAR)

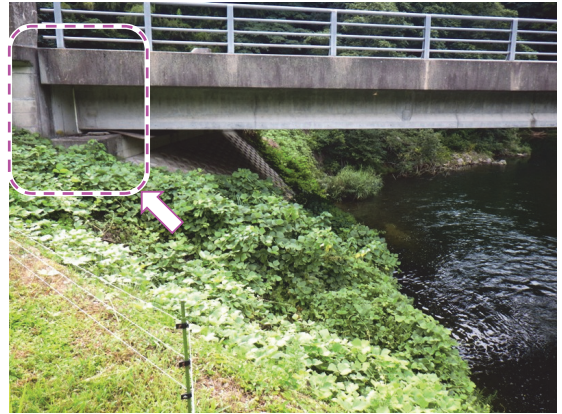
## PC道路橋の桁端部

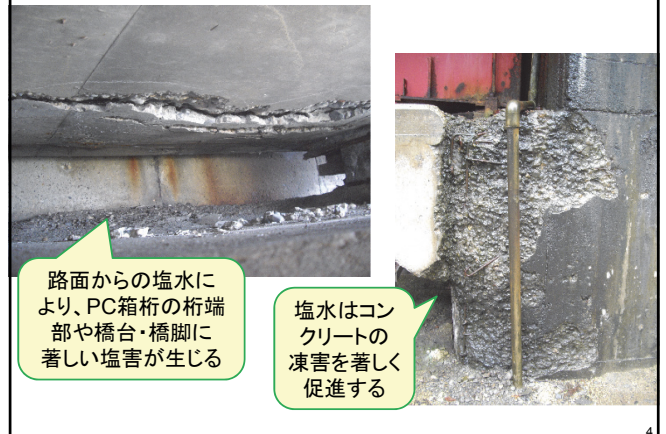
## コンクリート道路橋桁端部の劣化事例

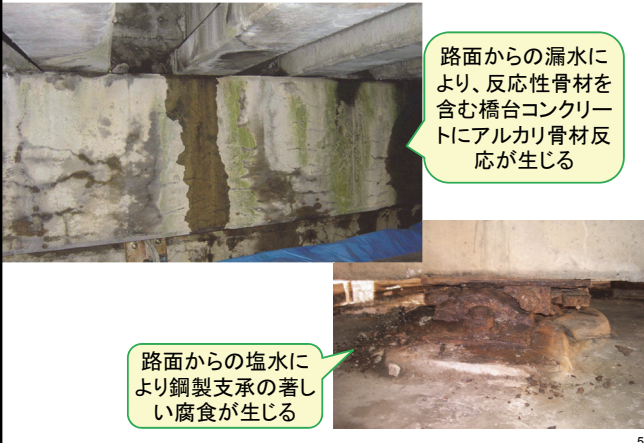
## コンクリート道路橋桁端部の劣化事例

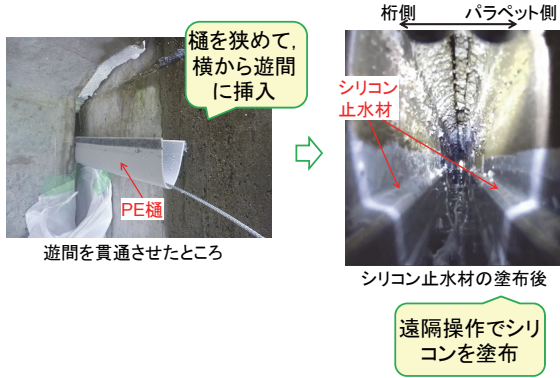
### ポリエチレン(PE)製排水装置

ポリエチレン製排水装置  
については

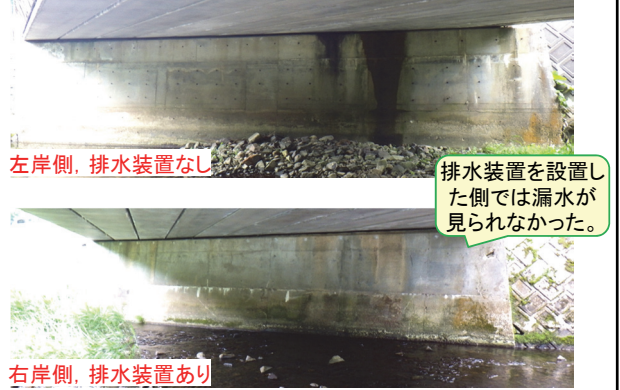
### 効果確認のための経過観察

排水装置設置から約1年後、観察前の夜に雨

狭い遊間に適用できる排水装置を提案  
試験施工と経過観察を実施中

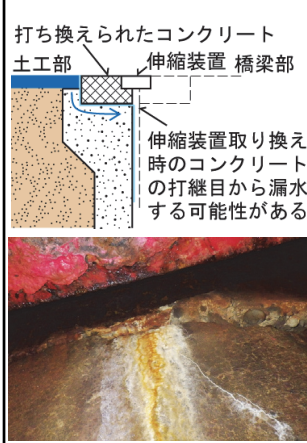
### 打継目からの漏水
