平成30年7月豪雨における土石流による 住宅及び社会基盤施設の被害と今後の研究課題

広島大学防災・減災研究センター長
土田 孝

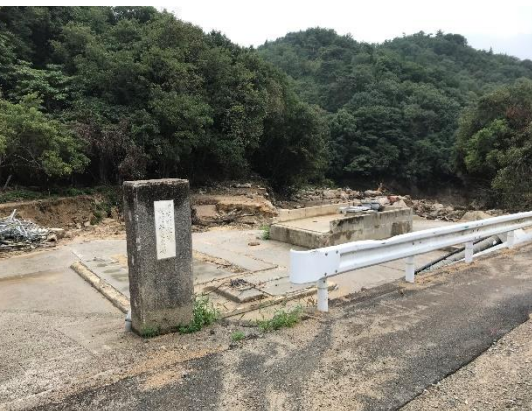
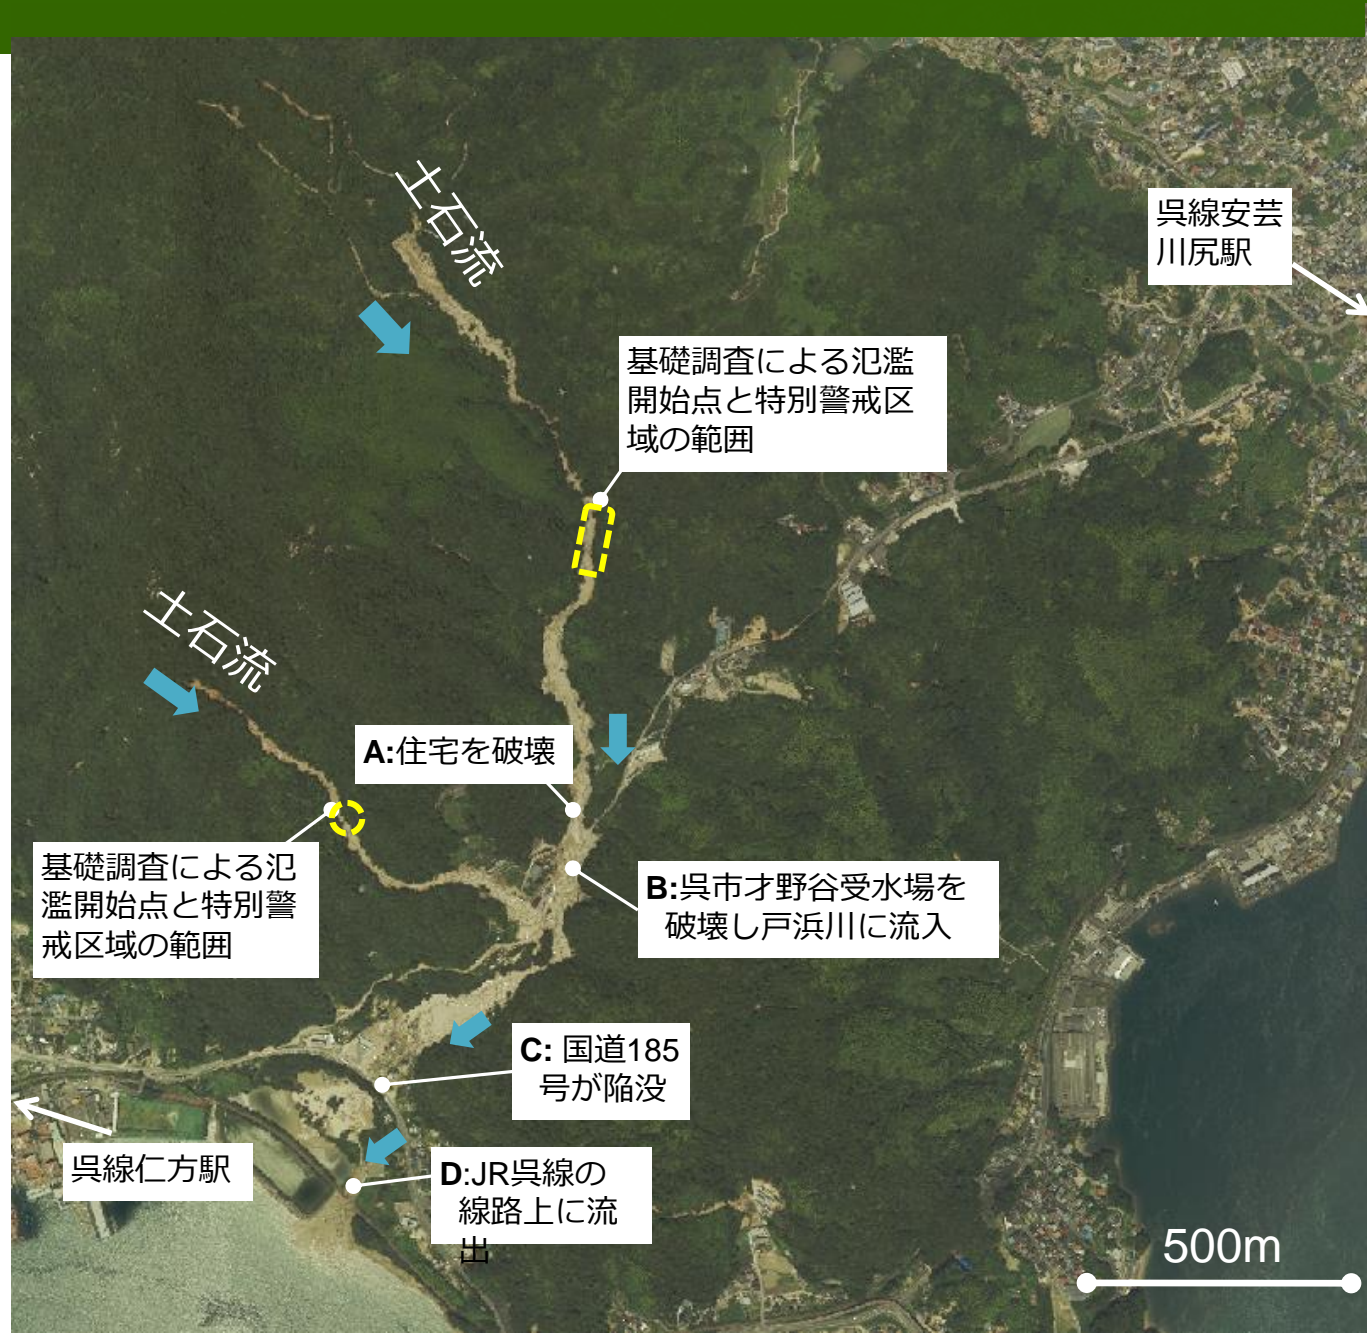
呉市川尻町・仁方町の土石流災害

土石流が、道路や河川に流入し、住宅、水道施設、道路、鉄道に被害を与えて海に流出した例である。

土石流は住宅を破壊した後、約1500m移動している。

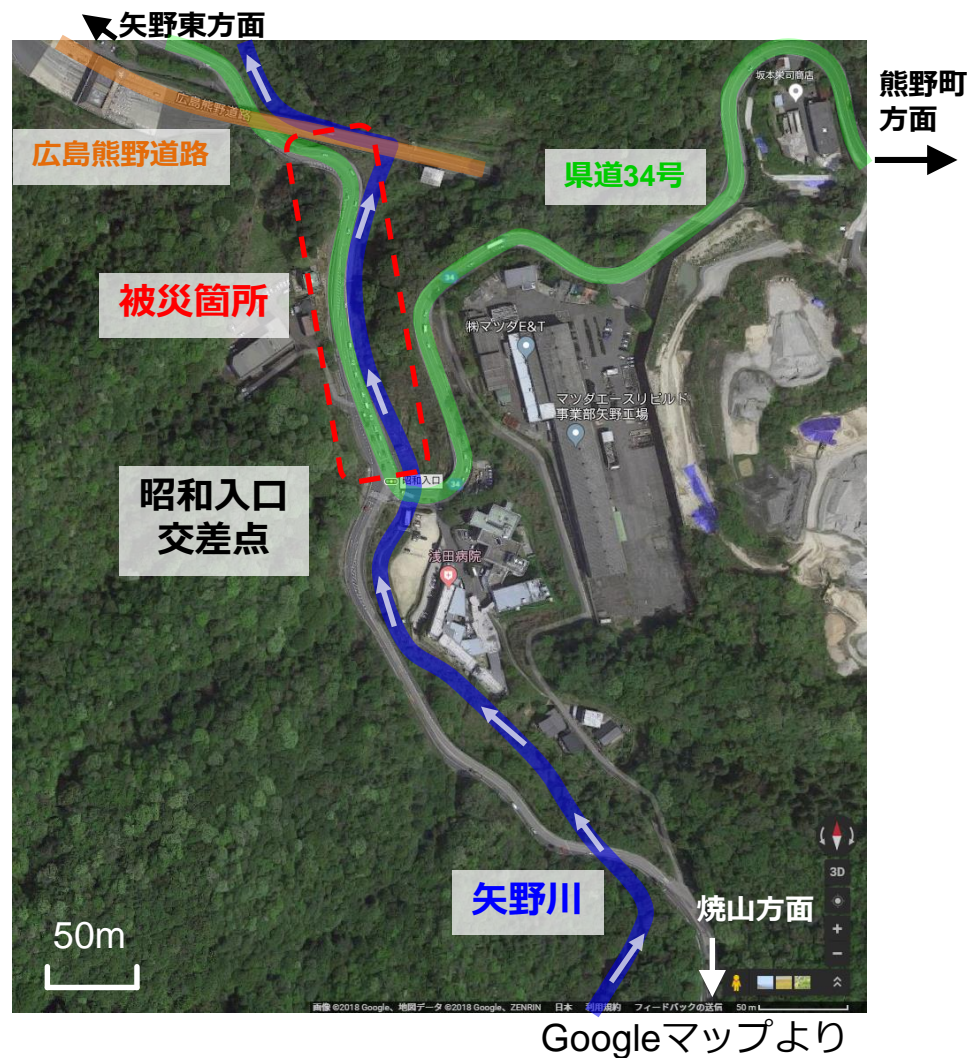
調査箇所 | 広島市安芸区・昭和入口交差点

- 矢野，熊野町，焼山の結節点.
- 県道34号が矢部川と**昭和入口交差点**にて交差した後，広島熊野道路の高架をくぐり，並行して北へと下る複雑な場所.
- ✓ 7月6日夜に交差点で**信号待ちをしていた複数台の車**に大量の土砂（濁流？）が流れ込んだ.
- ✓ 被災箇所は交差点から広島熊野道路の高架下カーブまでの約300mの下り坂区間.

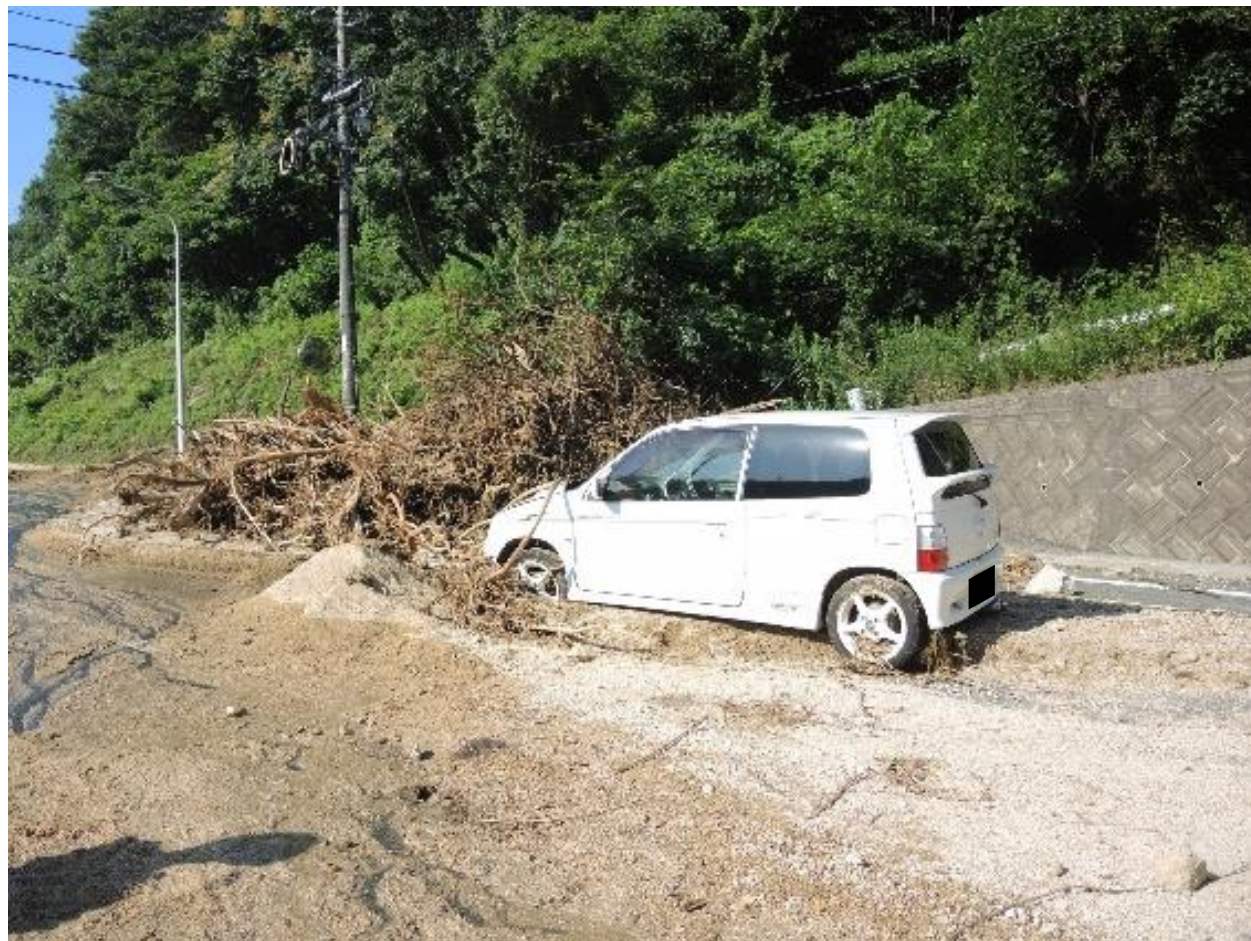
道路上の車両の被災状況①

坂の上方（左奥）からの土砂，流木に押し流された車両

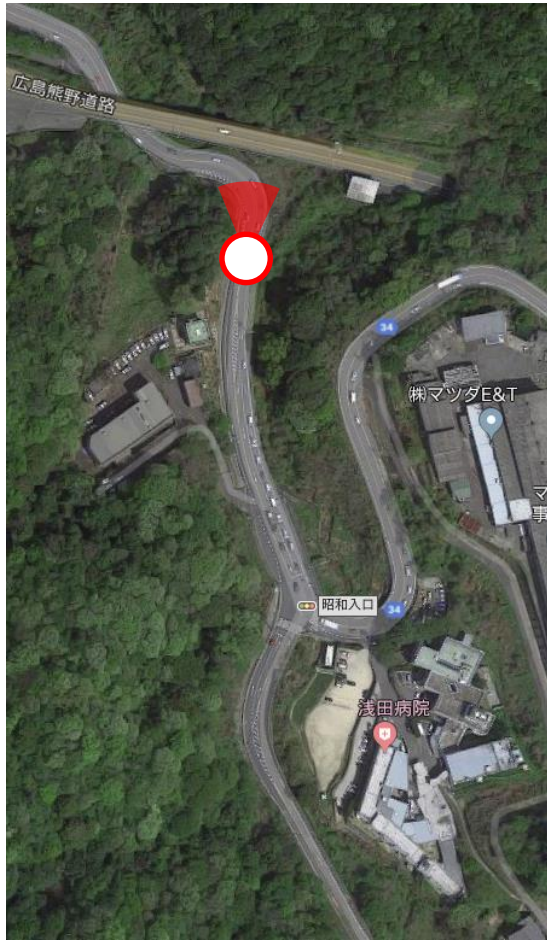
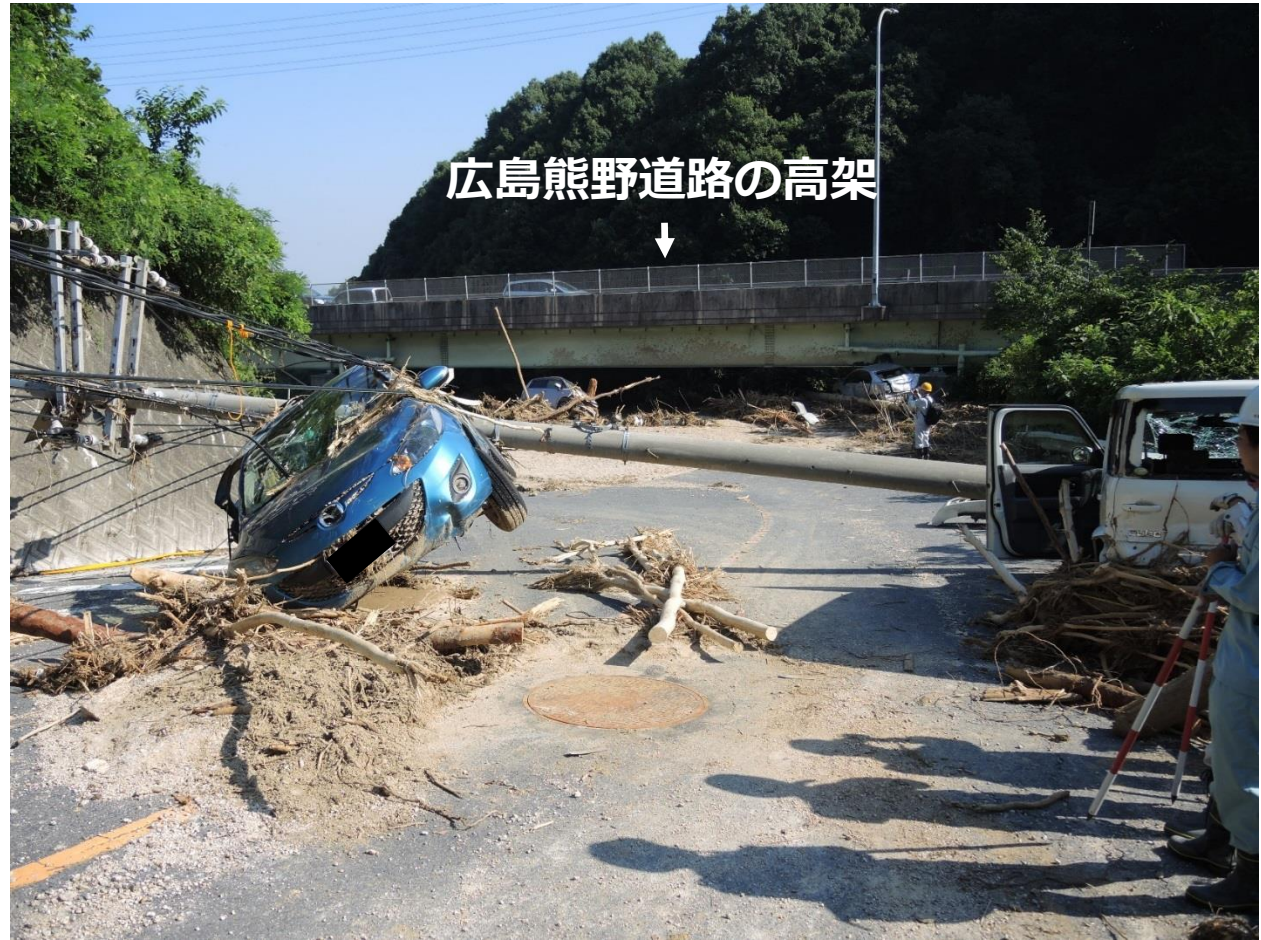
道路上の車両の被災状況②

押し流された後、倒れた電信柱に引っかかっている車両

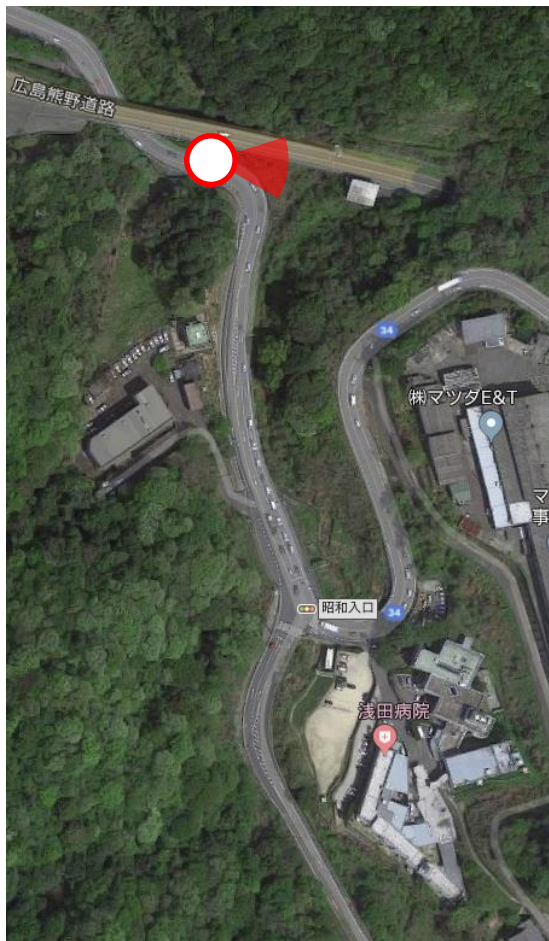
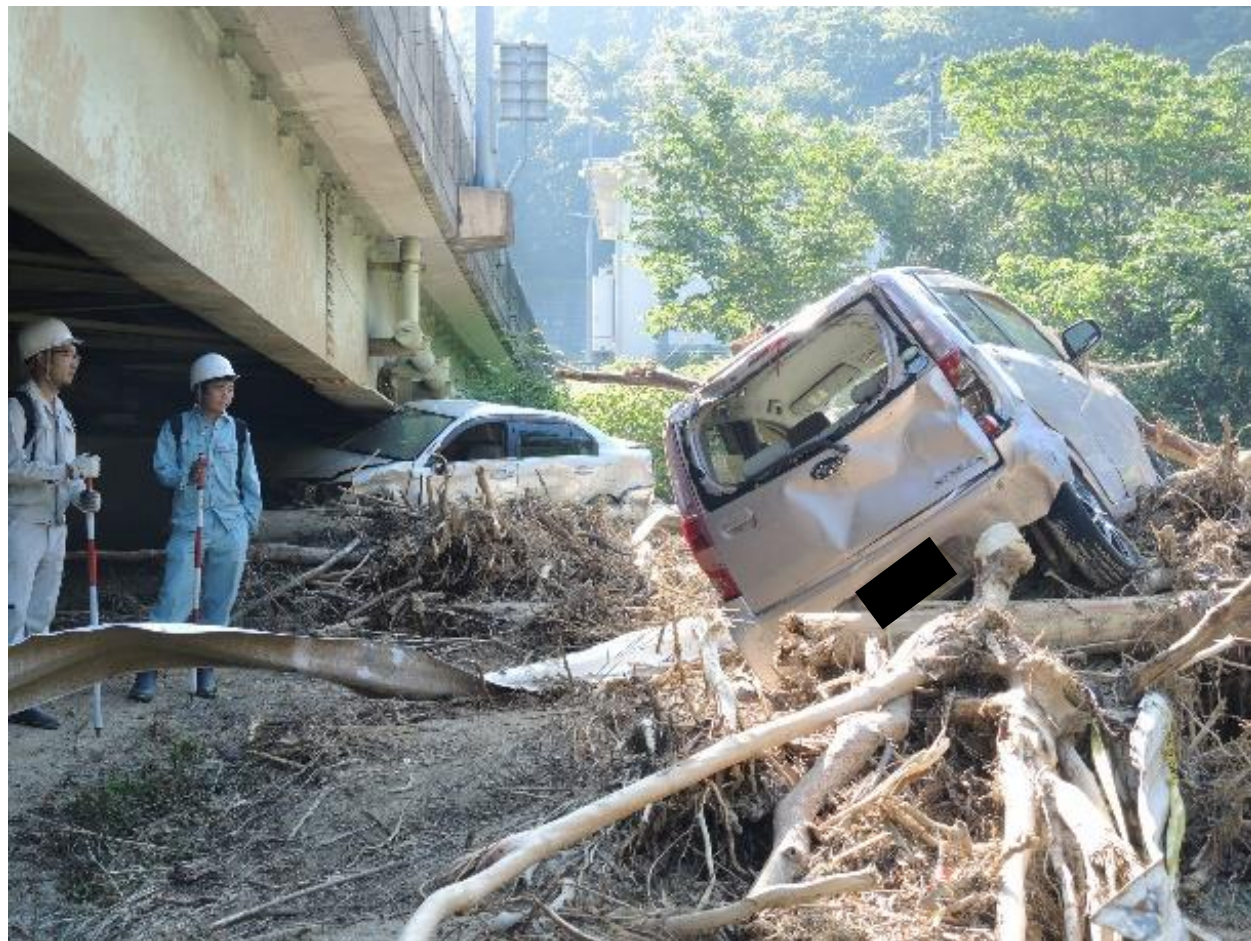
道路上の車両の被災状況③

カーブのガードレールを突き破り広島熊野道路の高架に挟まっている車両

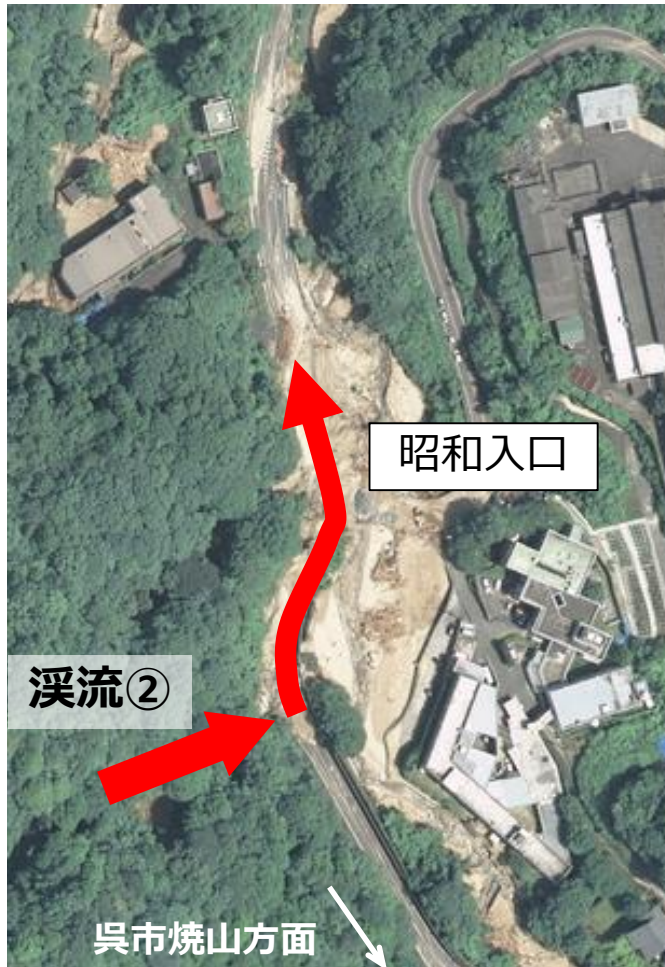
A. 溪流②の土砂が焼山方面の道を流下

交差点には大きく分けて**二つの流れ**があったと推察される。

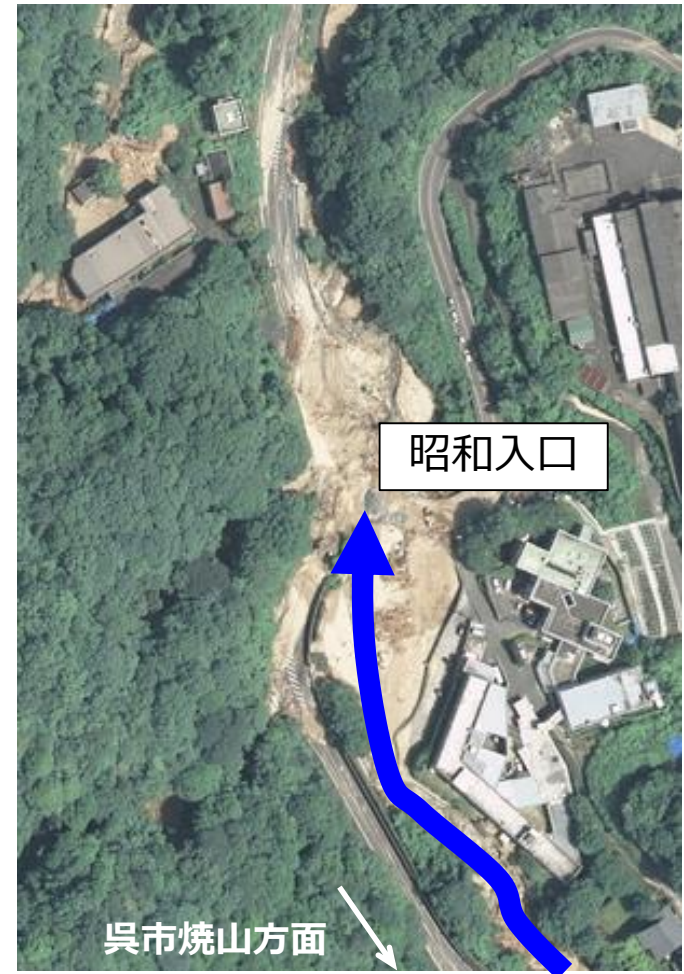
B. 溪流③④の土砂が矢部川沿いに流下

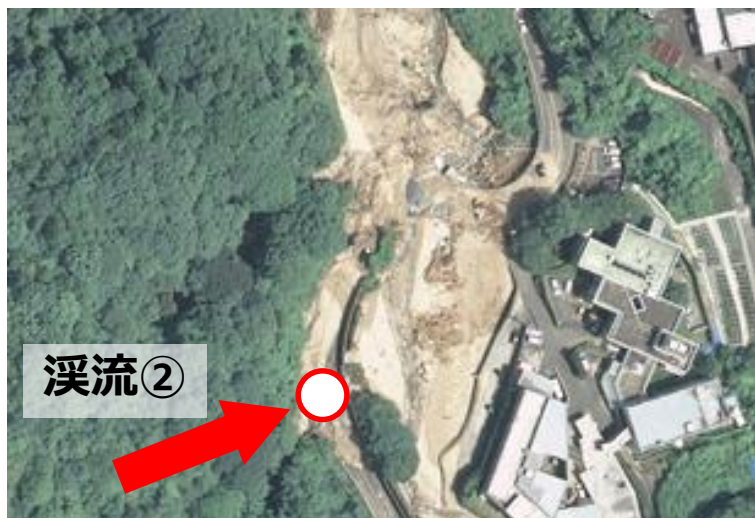
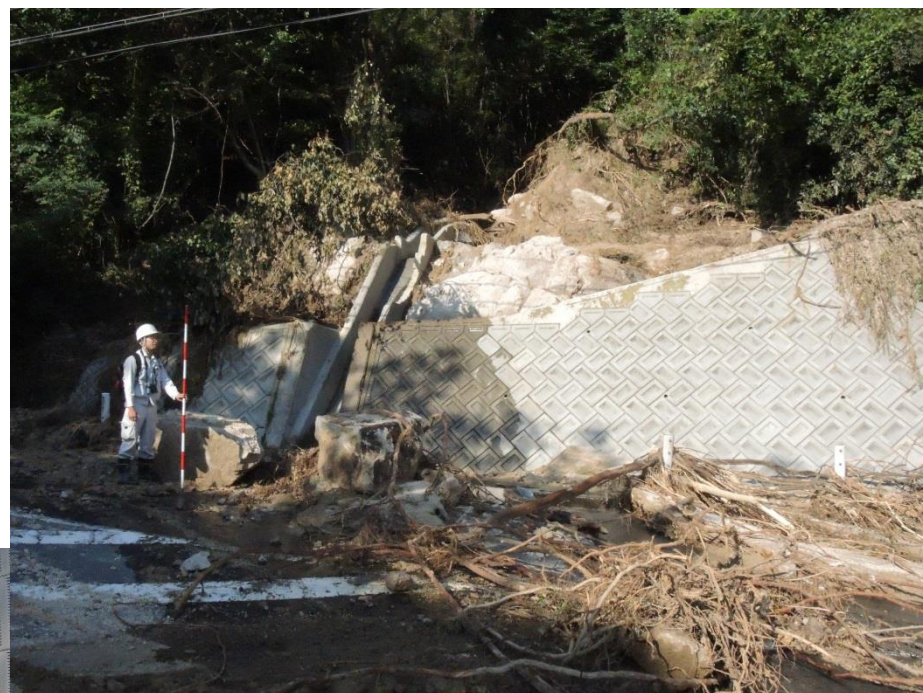
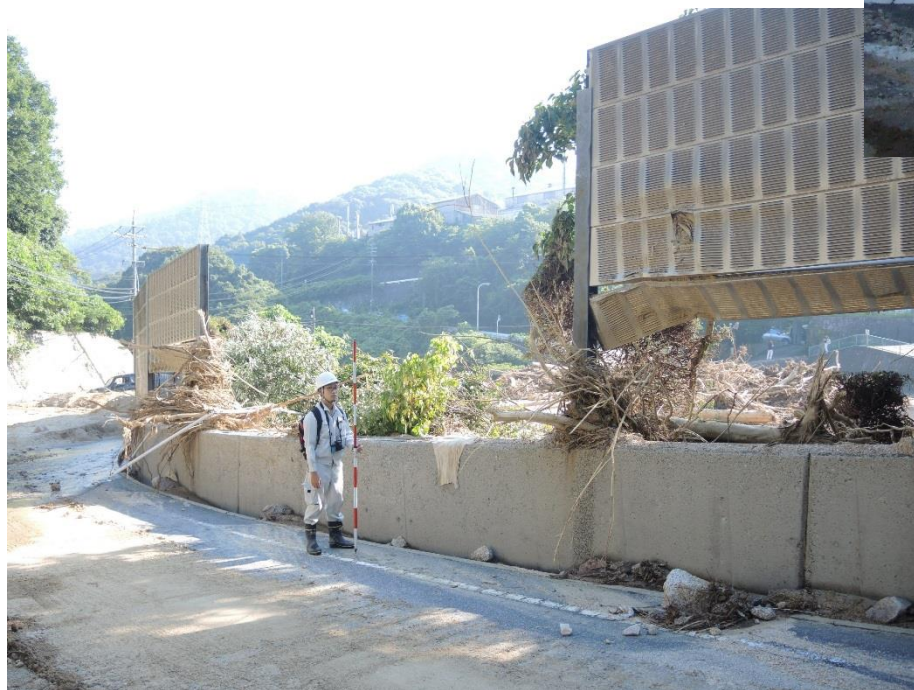
A. 焼山方面の道路上の土砂の流れ

土石流が防音壁を破壊しているの
と同時に土砂が道路沿いを下った
跡が見られた。

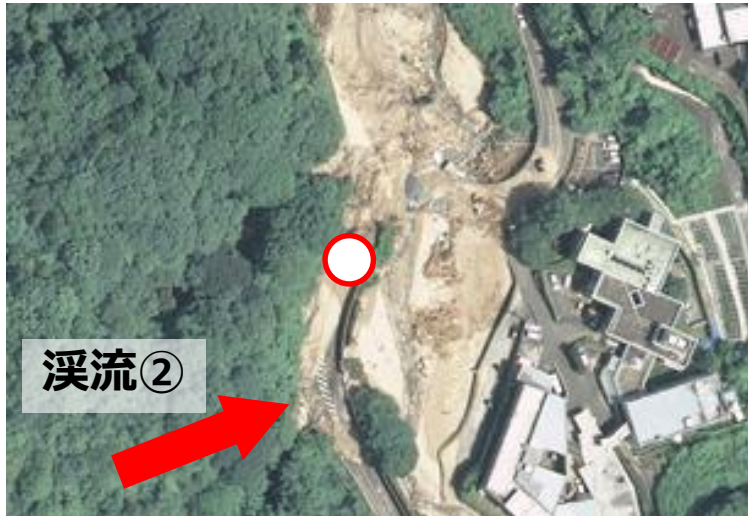
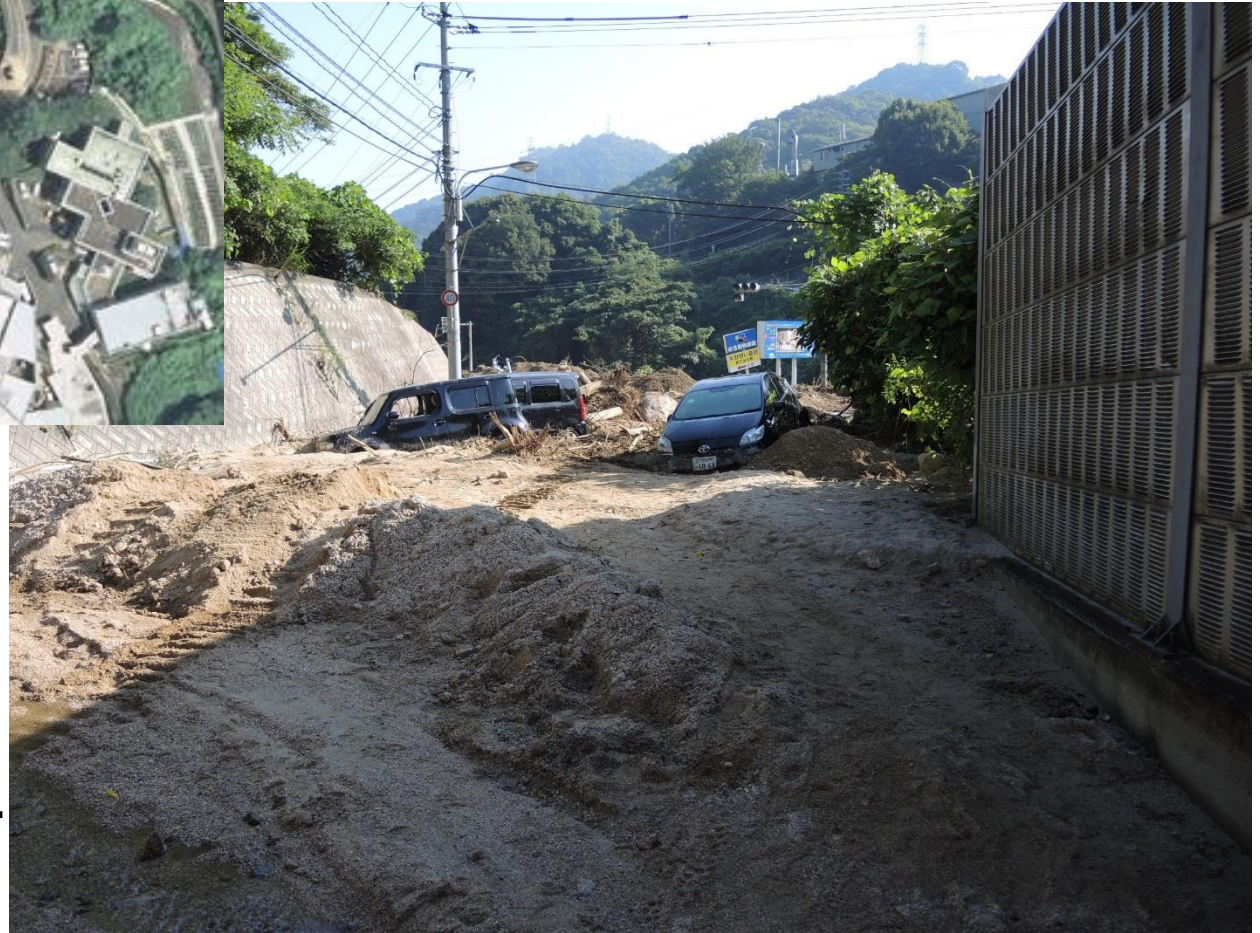
A. 焼山方面の道路上の土砂の流れ

- 流下した先には土砂で埋まった車両も見られた.
- そのまま交差点を通過し北へ下ったと考えられる.

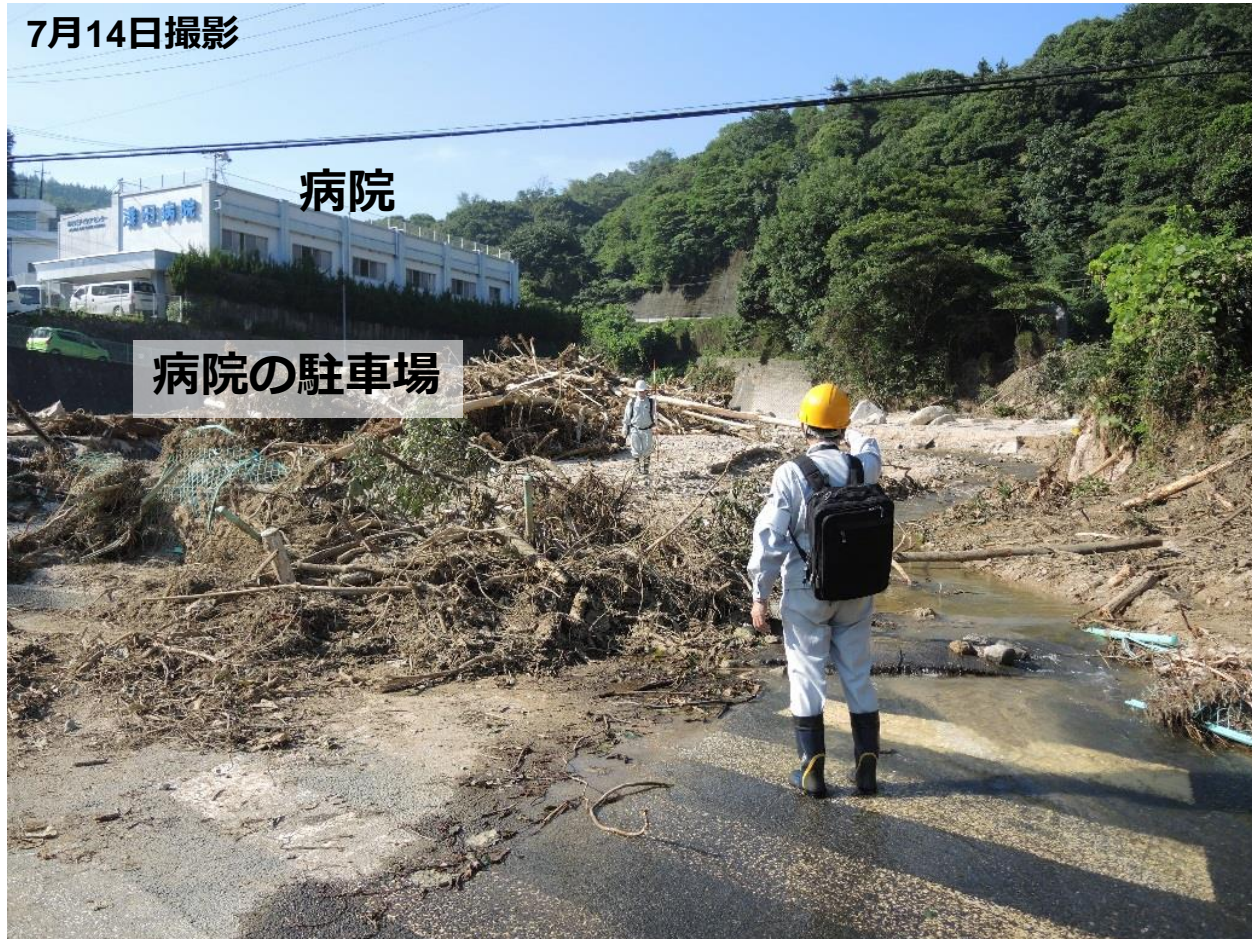
B. 矢野川沿いの土砂の流れ

交差点から上流を見ると付近の病院の駐車場一面に上流から土砂が堆積していた。

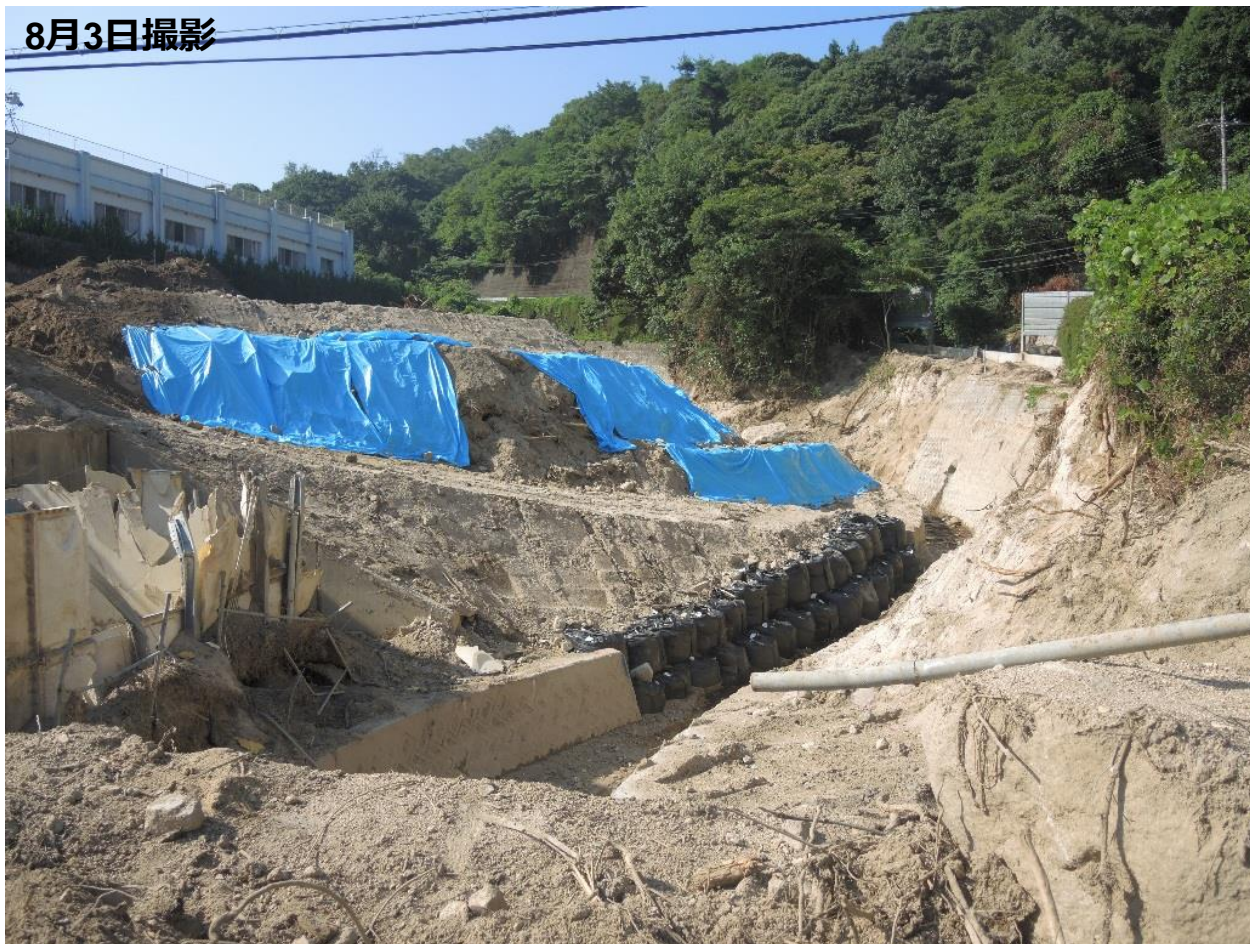
B. 矢野川沿いの土砂の流れ

- 実際には、元々存在していた深さ5m程度の河道が完全に土砂で閉塞していた。
- 結果的に数千 m^3 程度補足されていたと推察される。

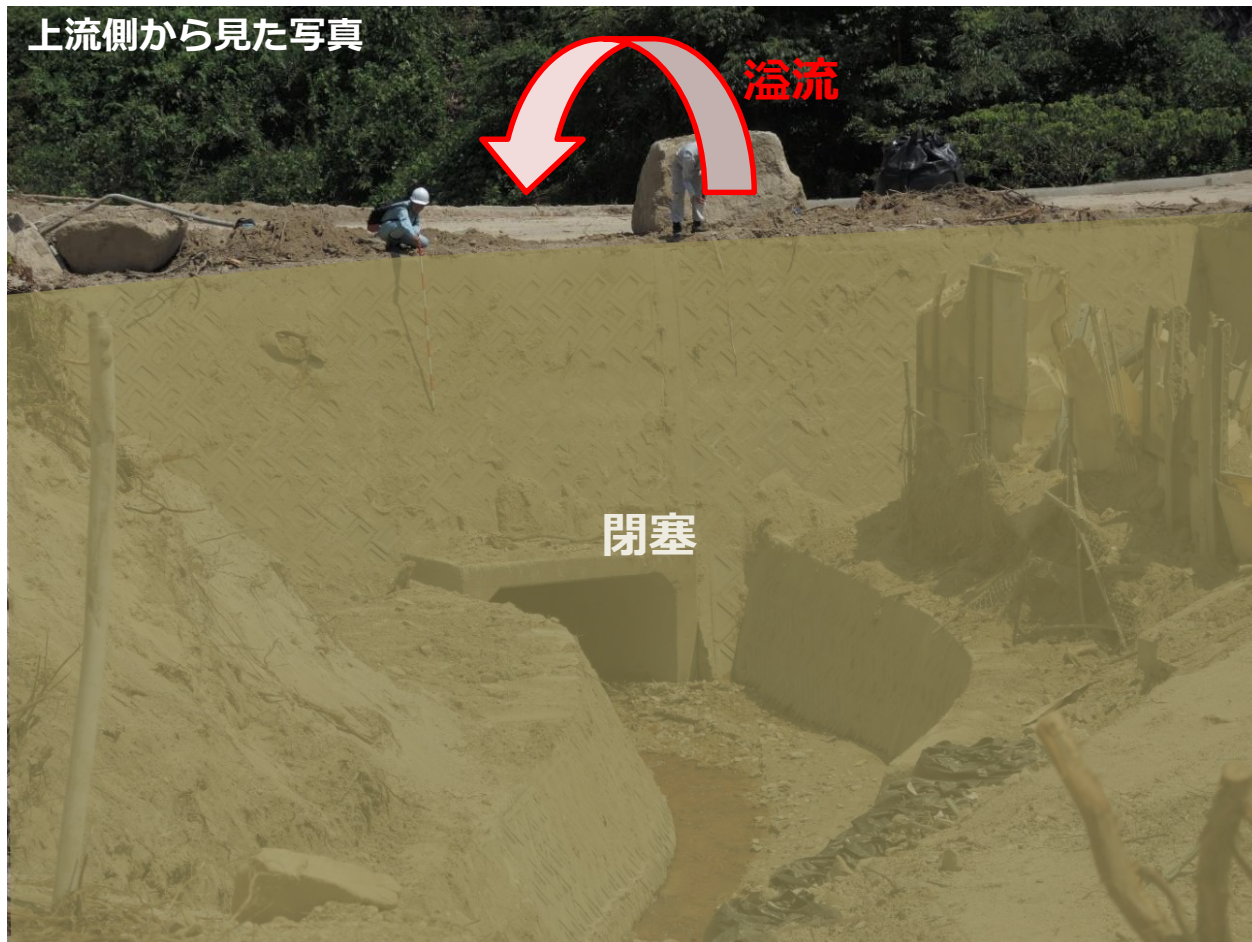
B. 矢野川沿いの土砂の流れ

- 川は交差点で道路の下のカルバートを通して流れていた。
- 災害当時は閉塞して、流入する水や後続の土砂は道路上へ溢れ出たと推測される。

カルバートなど地下に設置した水路は、土石流の発生により閉塞しやすい

河道が閉塞すると、土砂を含む水は道路上を流下する。

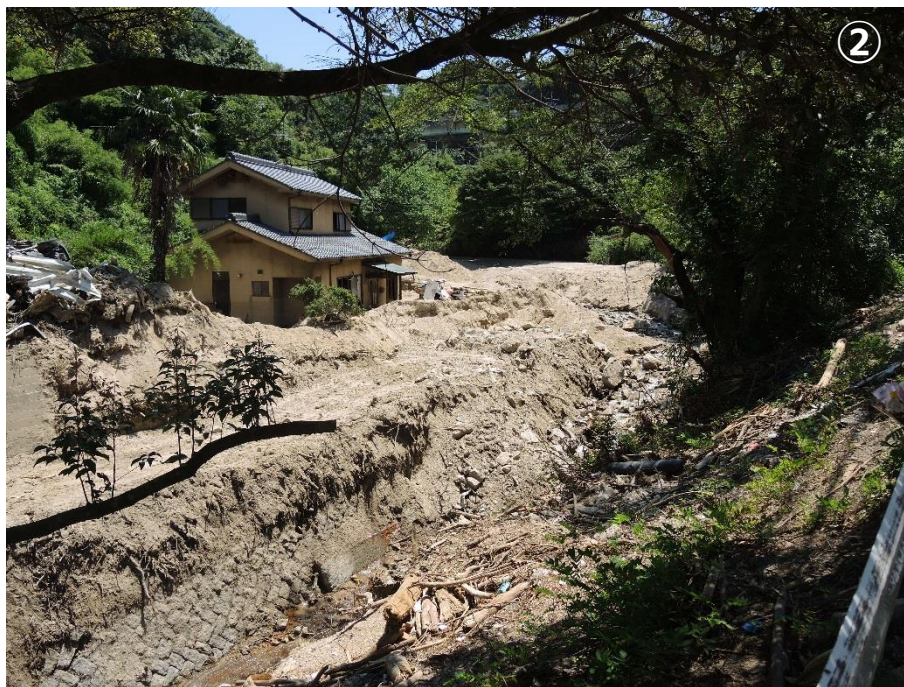
参考 | 下流（矢野東方面）の水路

既に土砂は一部撤去されていたが、
ここでも水路が埋まっていた跡が
見られた。

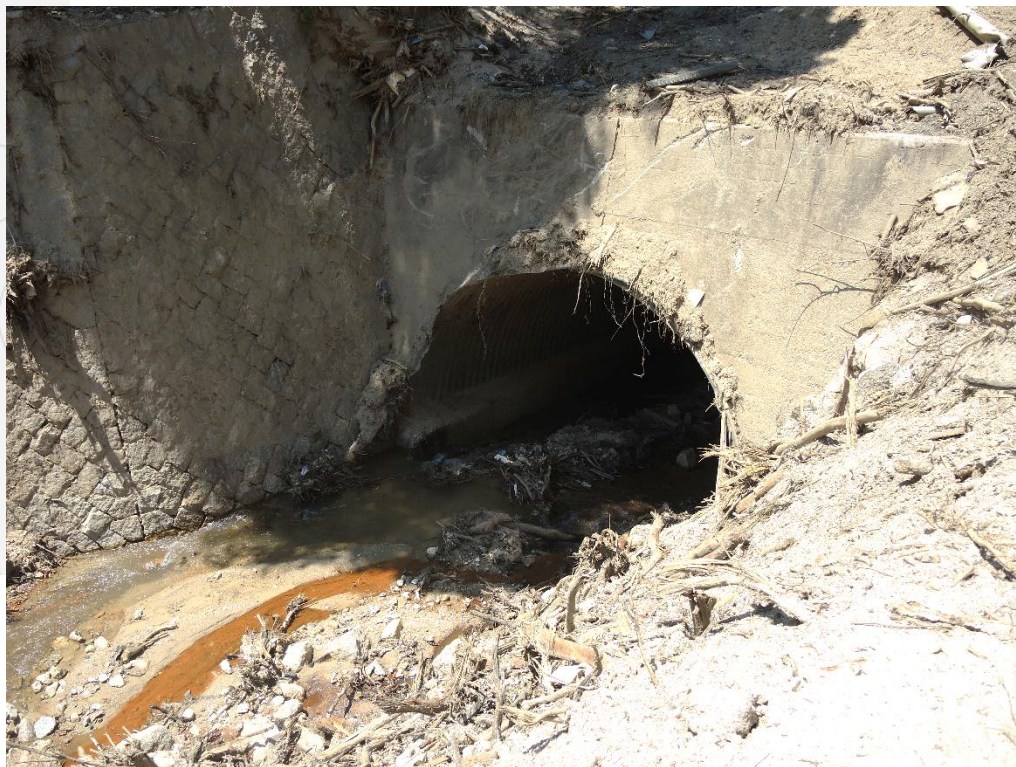
参考 | 下流（矢野東方面）の水路

ここでも道路の下を通る
管路の入口で土砂の閉塞
が生じたと推察される。

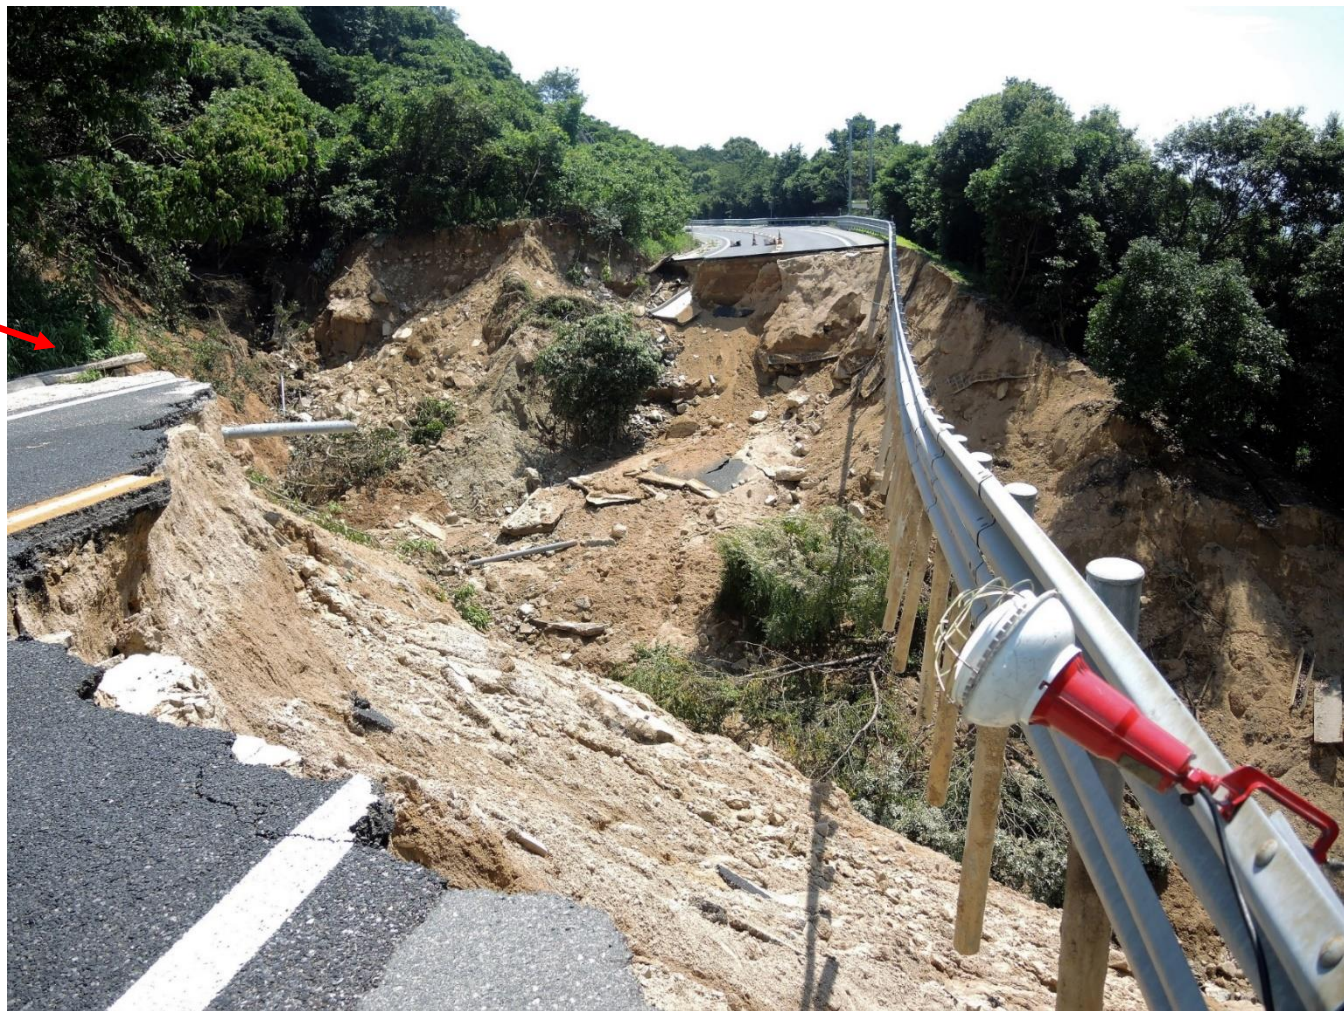
呉広島道路の盛土崩壊

崩壊箇所の山側の溪流
では土石流が発生し、
2,000m³程度の土砂が
流出した。発生時期は
6日夜7時頃から7日午
前の間と考えられる。

土石流により山側の排
水工は完全に閉塞し機
能を失った。

山側から流れた雨水が
盛土内に浸透し、盛土
内の水位が上昇して崩
壊した。

盛土の崩壊は主要な降雨が終わって約1日経過した
7月8日午前8時頃に発生した。

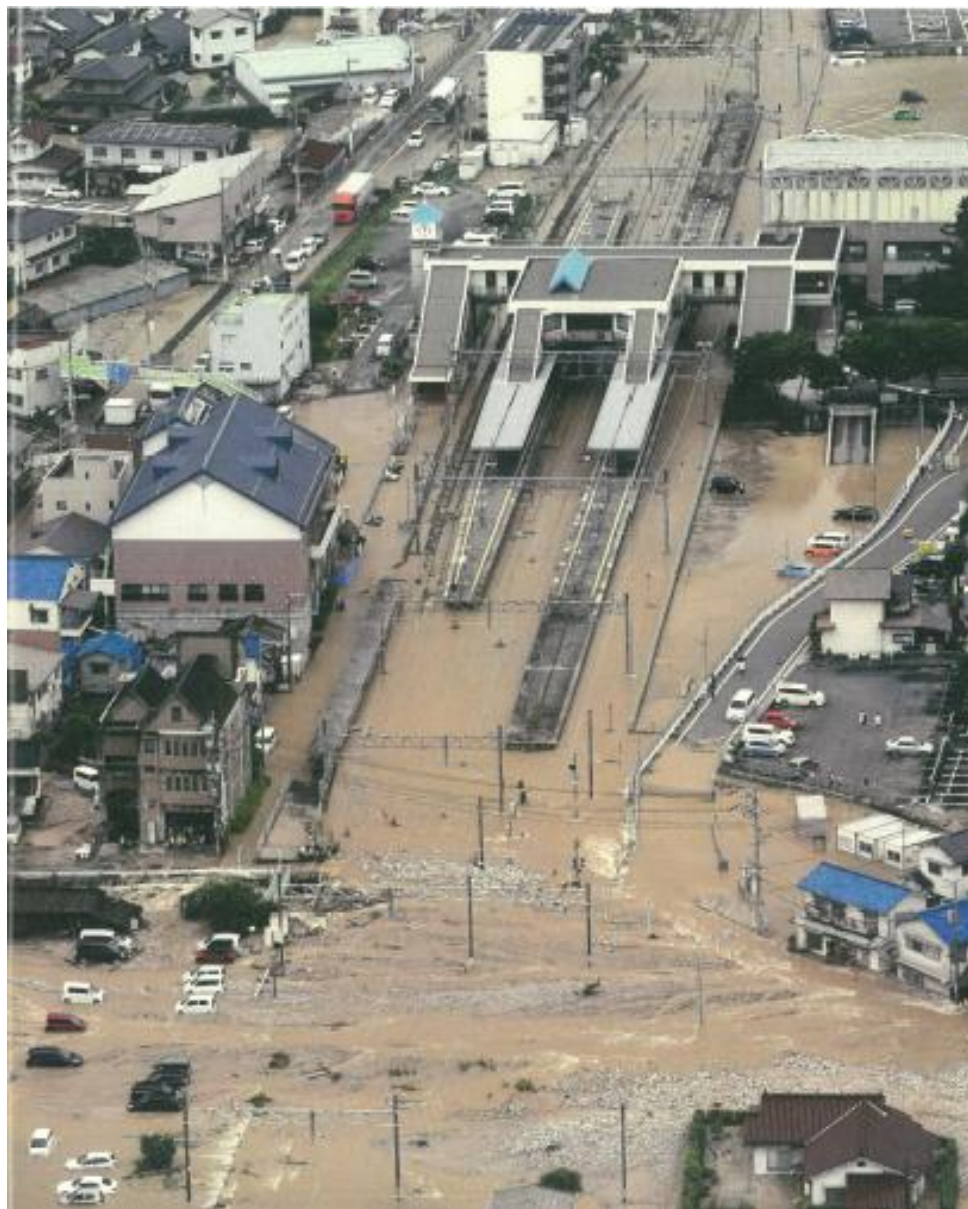
土砂洪水氾濫による鉄道施設の被害

広島県内では大量の土砂を含む水による土砂洪水氾濫が各地で発生した。山陽本線瀬野駅は、瀬野川の支川榎ノ山と瀬野川との合流点から100mの距離に位置している。榎ノ山川は瀬野川との合流点の300m上流で河道が閉塞し、6日21時頃から氾濫が始まり、浸水深さは1.0～1.3mであった。

瀬野駅では線路上に堆積した土砂の厚さは最大で約1.0mであった。

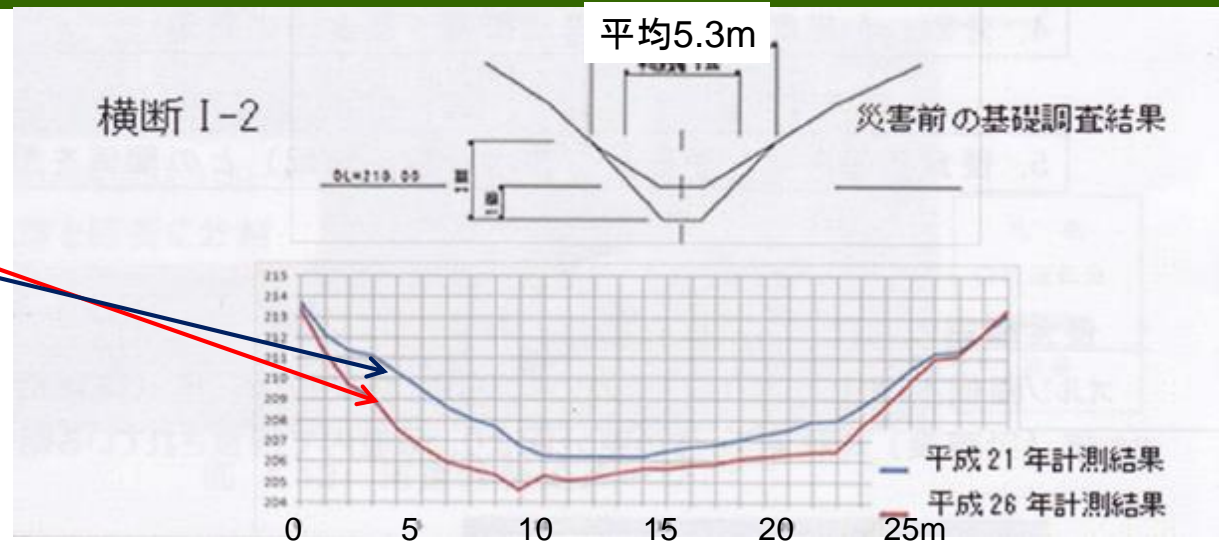
災害前の調査結果と、
標高データから求めた
浸食断面の比較

2014年以前の方法では、浸食幅を平均4.5m程度に設定していた。
しかし、災害前後の標高データから浸食幅を求めると、概ね10m以上の渓流が多かった。(浸食深さは大きな差はなかった)。

浸食幅(m) = 10.7 + 53.2 × (集水面積, km²)

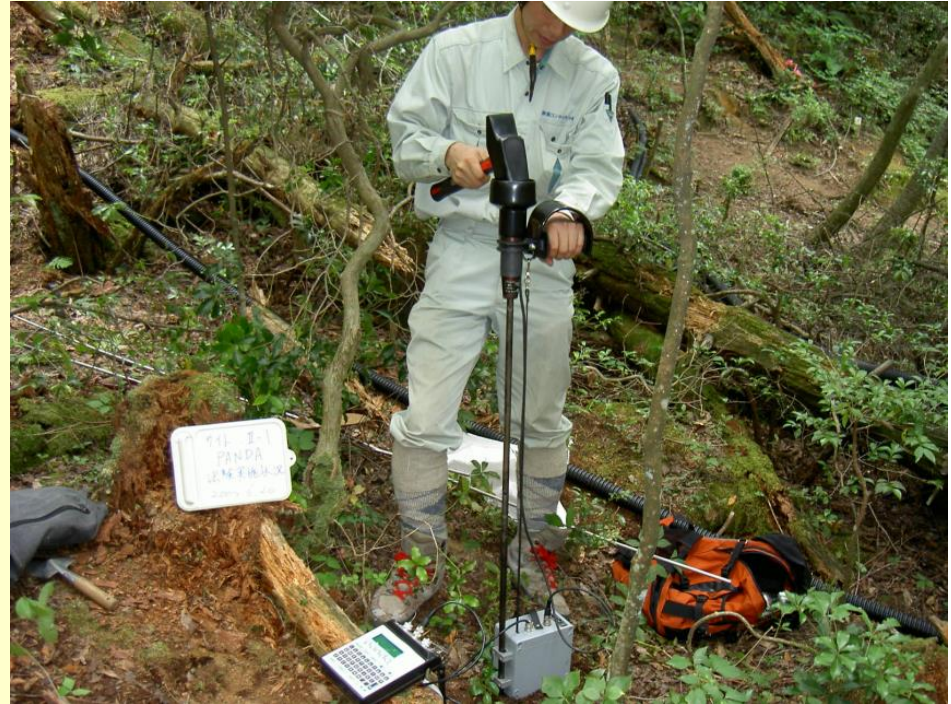
LWDCPTの長所 (PD-CPTと比べて)

1. 試験に必要な人数が少ない。
LWDCPTは一人でも試験できる。
2. 試験後のロッドの引き抜きが容易である。
3. 0.01 MPa までの貫入抵抗値が表示されるので、柔らかい地盤でも精度がよい。
4. LWDCPTの方が個人誤差が少ない。
5. 試験者がけがをするリスクが小さい。

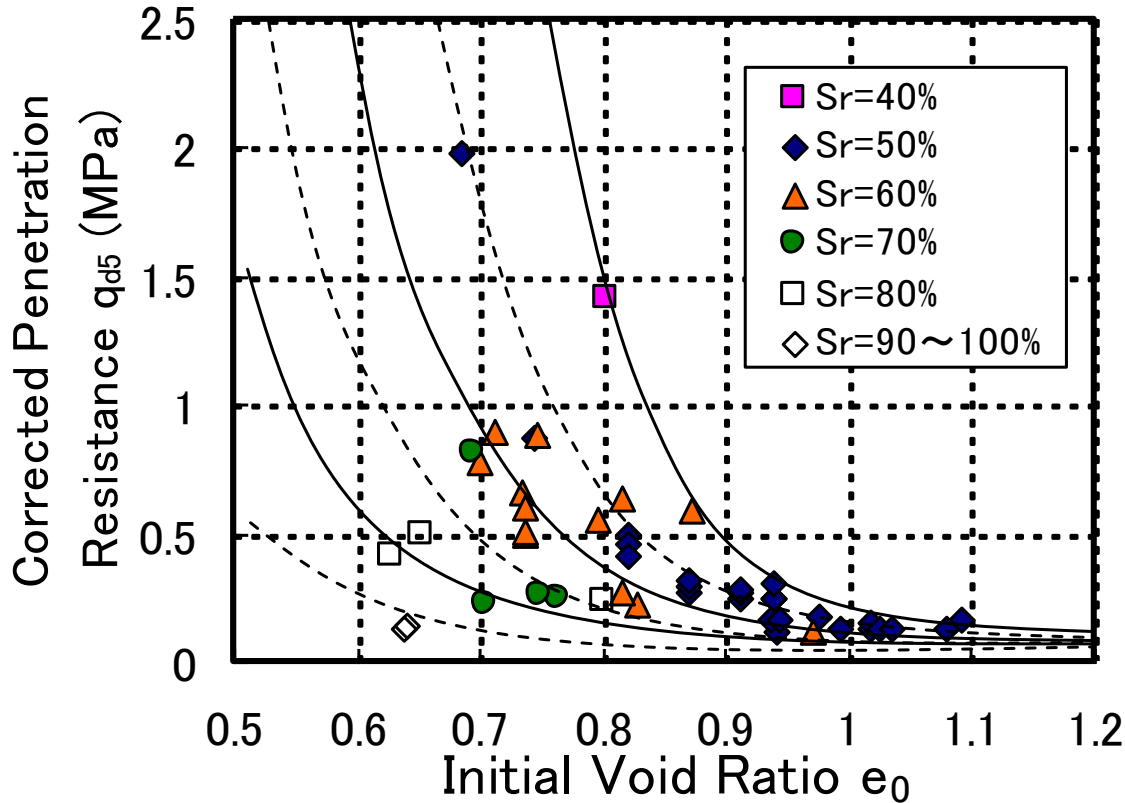
q_d (LWDCPT) と飽和度から間隙比 e を求める式

コーン貫入抵抗値 q_d と飽和度、間隙比の関係

$$e = \left\{ (S_r / 10 - 2) q_{d5} \right\}^{\left(\frac{7}{S_r - 100} \right)}$$

$$q_{d5} = q_d - 0.01 \times (\gamma z - 5)$$
