平成30年7月豪雨における土石流による 住宅及び社会基盤施設の被害と今後の研究課題

広島大学防災・減災研究センター長
土田 孝

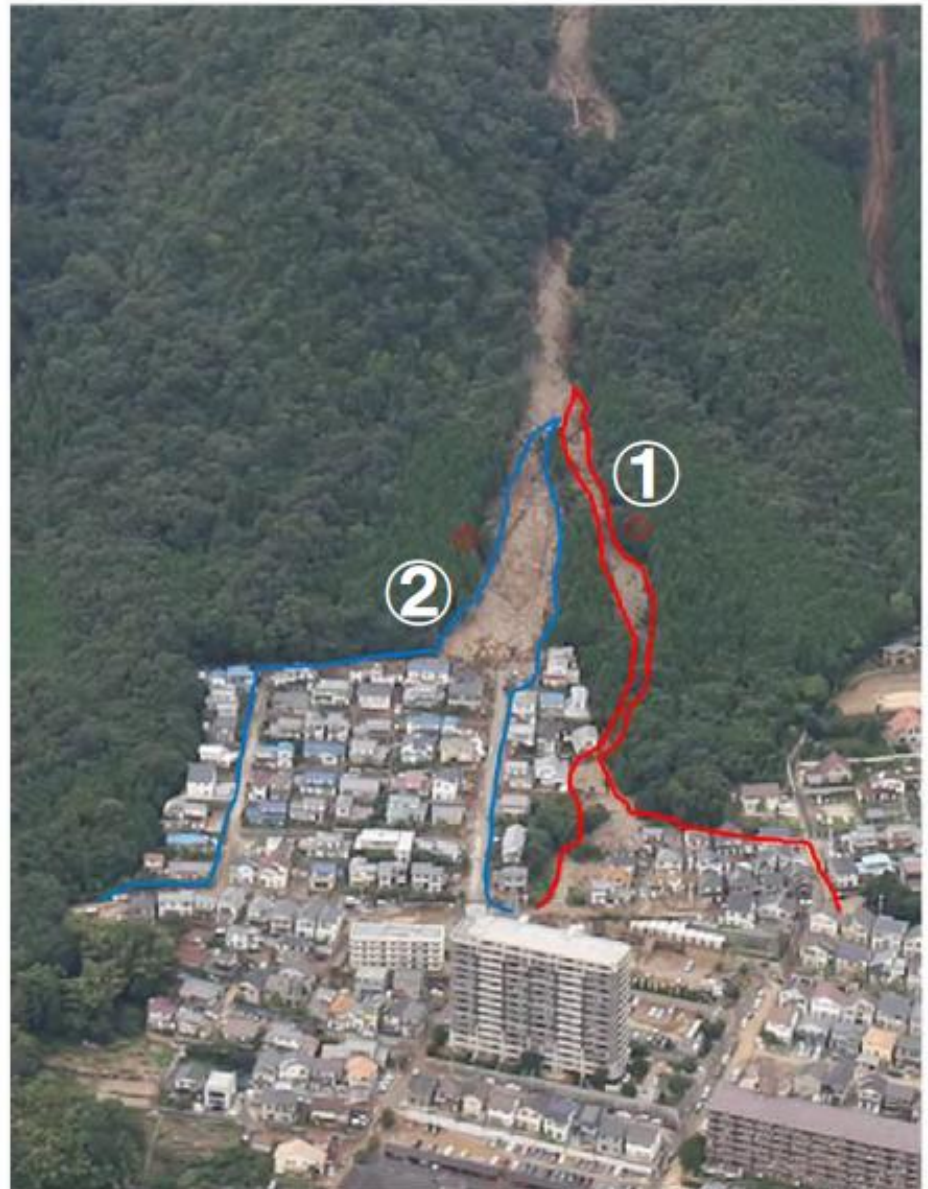
阿武の里団地：土石流

- 二つに分かれて流下.
- この地域の土石流の流下予想は①が中心(下図)
- 先に①に土石流が流れ、その堆積物が後に続く②の土石流の流下を妨げて流路を変えたと推定.
