# メンブランパッチを用いた RGB色相による潤滑油診断技術

土木研究所 寒地土木研究所  
寒地機械技術チーム 平地 一典

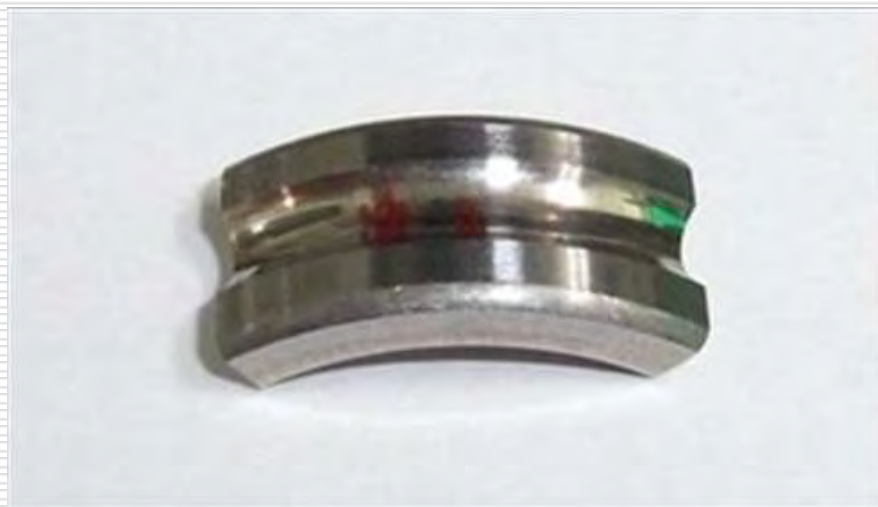
ベアリング内輪部

仮NAS16等級の樋門開閉装置に使用されているベアリング表面の傷状態を確認した。

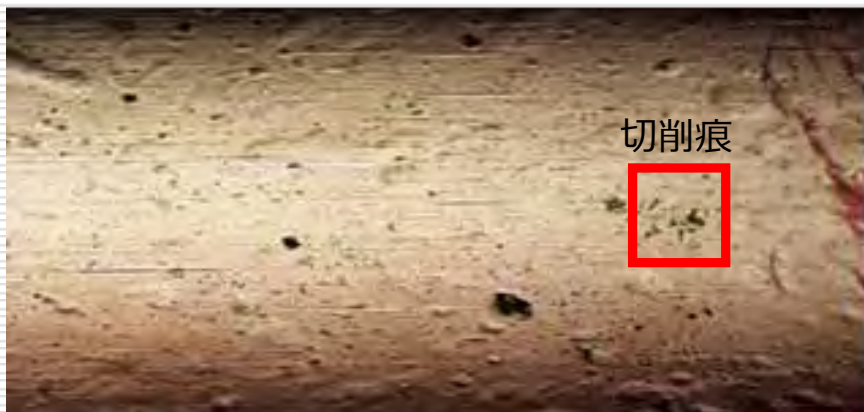
内輪部の光学顕微鏡写真

光学顕微鏡により、ベアリング内輪部の切削痕を確認した。

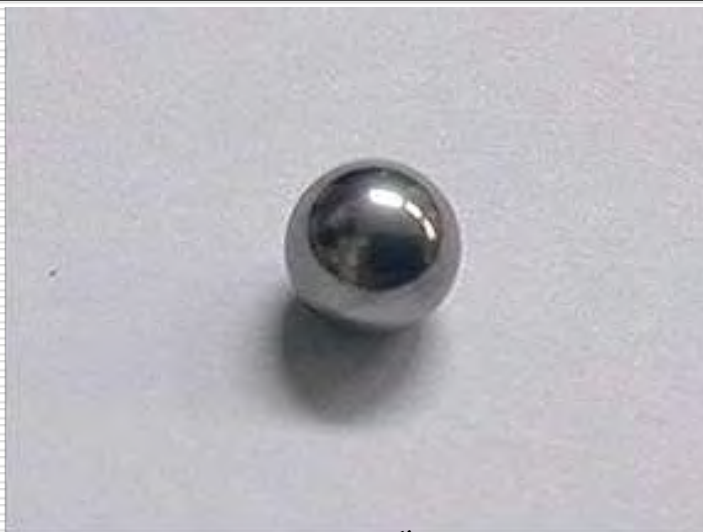
ベアリング転動体

仮NAS16等級の樋門開閉装置に使用されているベアリング転動体表面の傷状態を確認した。

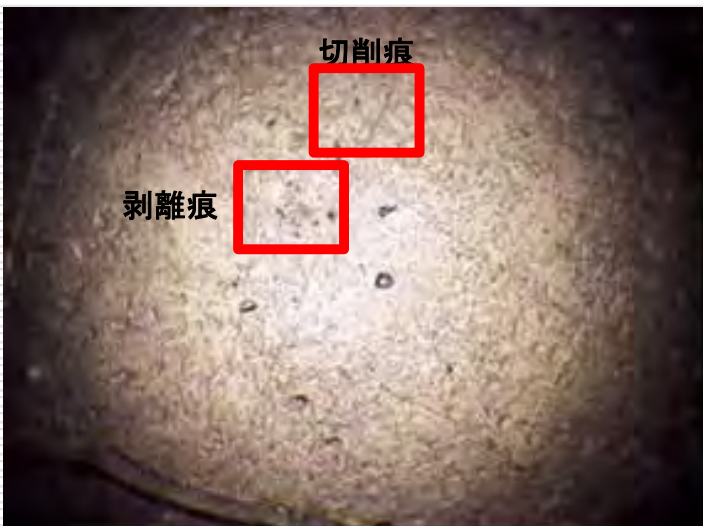
転動体部の光学顕微鏡写真

光学顕微鏡により、ベアリング転動体部の切削痕を確認した。

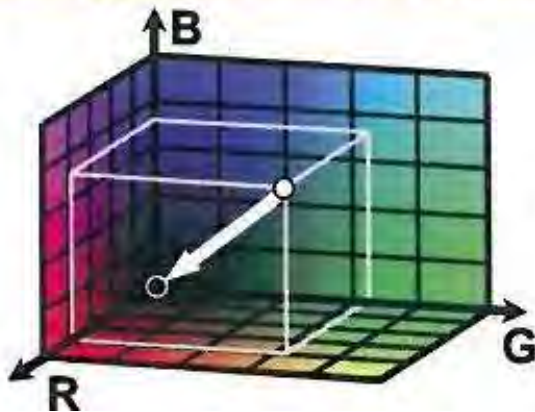
$\Delta E_{RGB}$ : RGBの3次元上での白からメンブランパッチの色までの距離

$$\Delta E_{RGB} = \sqrt{(255 - R)^2 + (255 - G)^2 + (255 - B)^2}$$

$\Delta E_{RGB}$ はメンブランパッチの色の濃色化に伴い増加

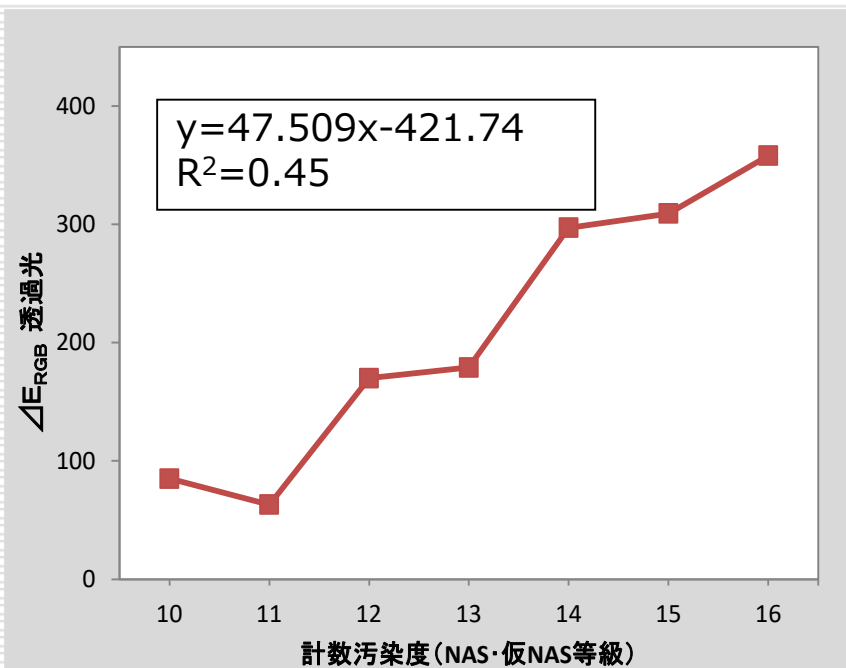
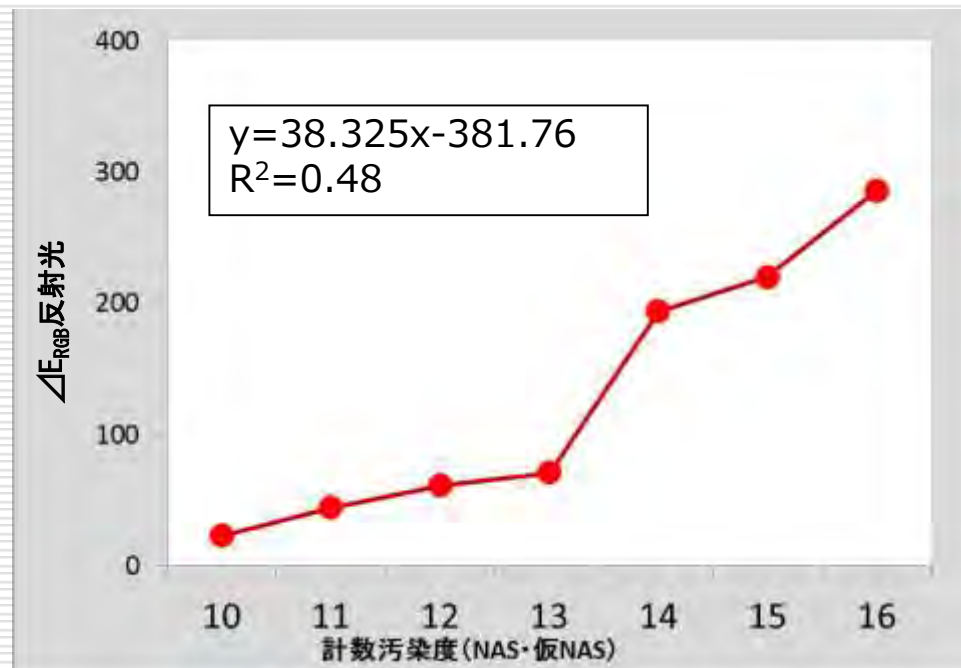
- 計数汚染度の上昇に伴い、反射光及び透過光  $\Delta E_{RGB}$  は上昇する。

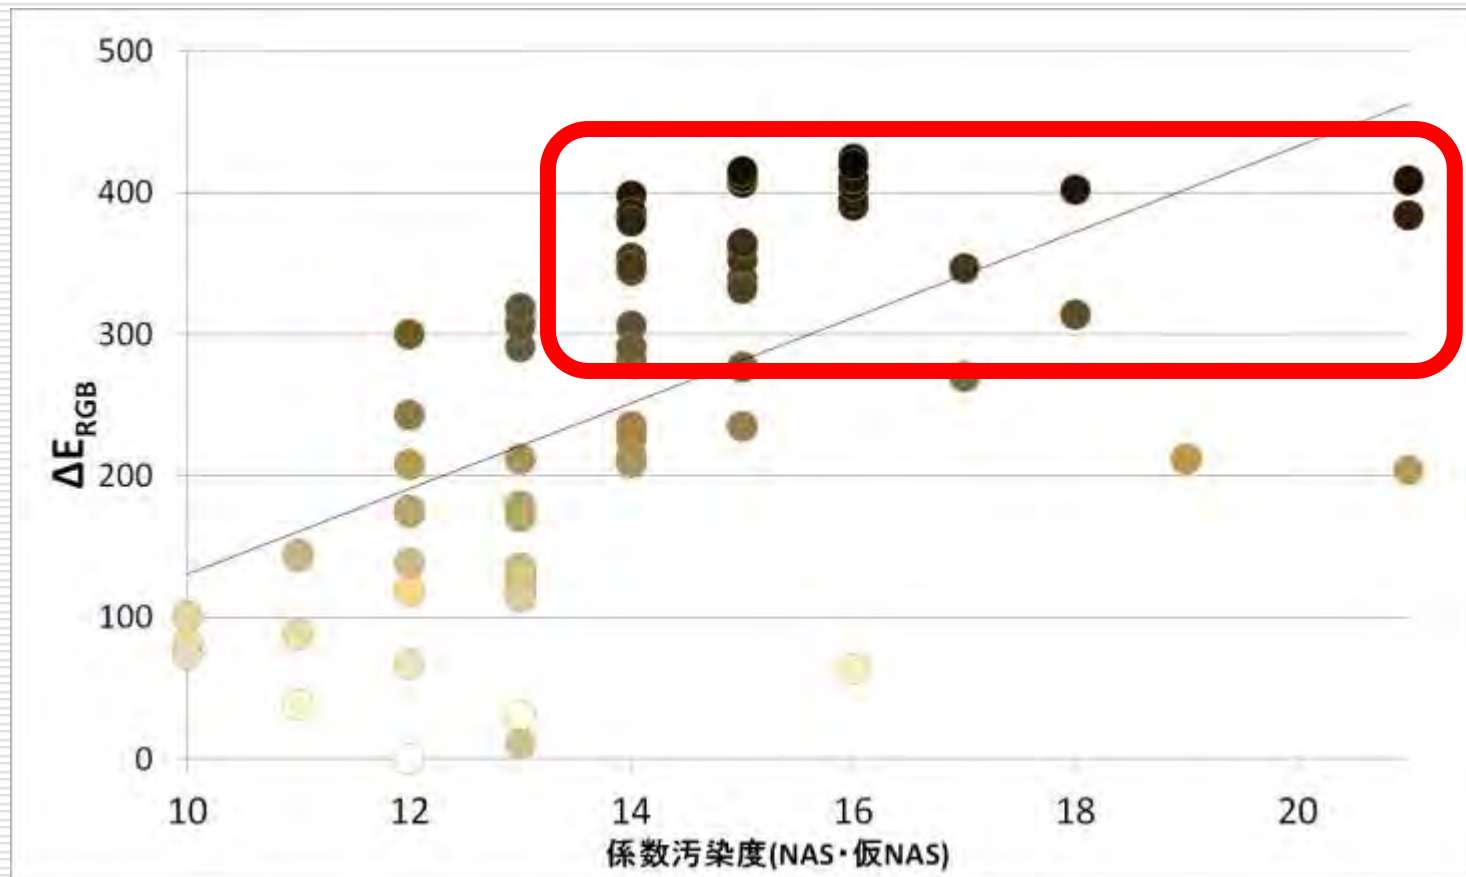
計数汚染度の上昇に伴いメンブランパッチ色相が濃色化する。

- $\Delta E_{RGB}$ は、汚染度を定量的に判定でき、固形粒子の増加に伴い増加する。
- NAS、仮NAS等級の上昇に伴い、 $\Delta E_{RGB}$ は上昇していく傾向を確認した。
- 仮NAS 1 5 等級を境界として色相の濃色化が見られる。

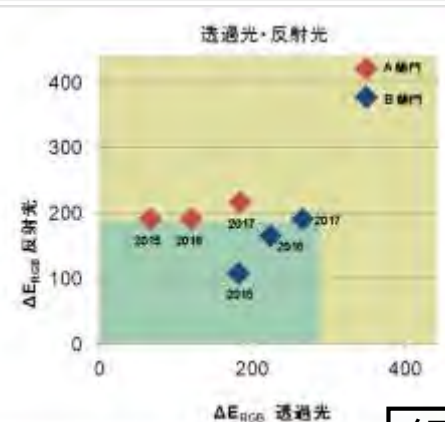
経年変化の推移例

反射光と透過光それぞれのRGB値  
 よって潤滑油の状態を点検現場に  
 て1次スクリーングをすることが可  
 能。また、データを定期的にとる  
 ことで傾向管理が可能となり、潤  
 滑油の交換又は精密診断への判断  
 指標として利用可能。

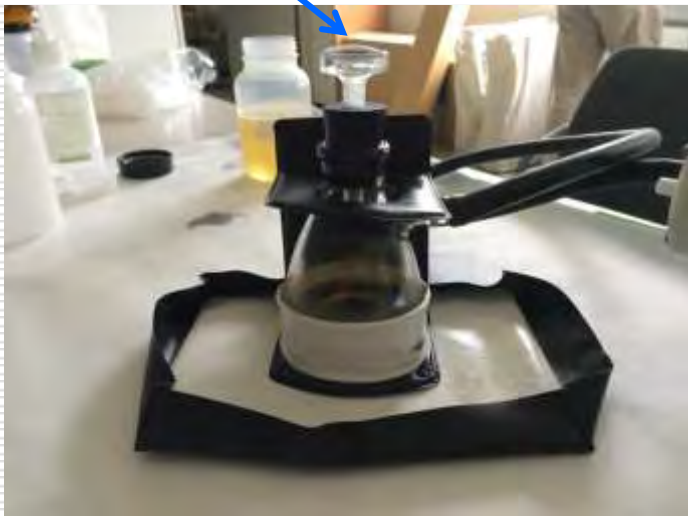
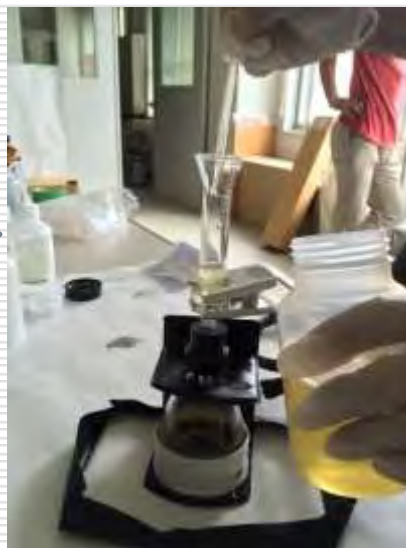
メンブランフィルターをセット

潤滑油をポンプ(AC100V電源)により吸引濾過することにより、メンブランフィルター上に不純物が捕集される。

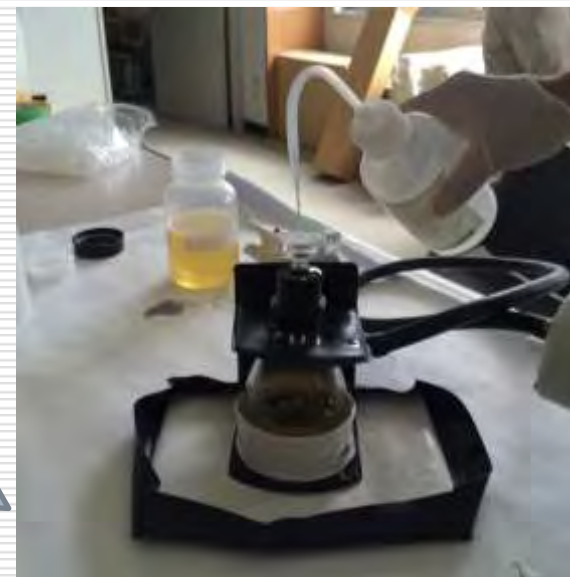
エーテルで洗浄することで油分を流され、不純物だけがフィルター上に残る。

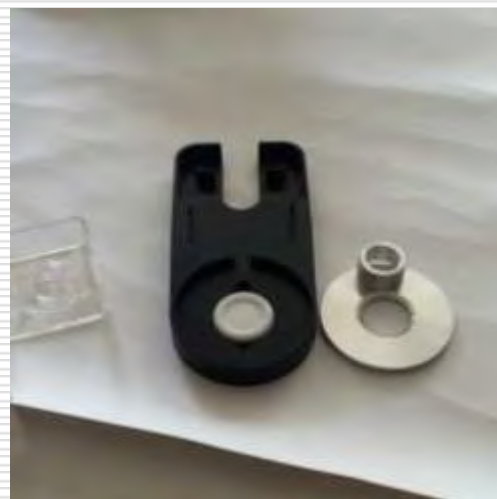
メンブランフィルターをパッチにはめ込む。
