**熊本地震等にみる  
土木地質調査の重要性**

(国研)土木研究所  
地質チーム  
佐々木靖人

## 紹介内容

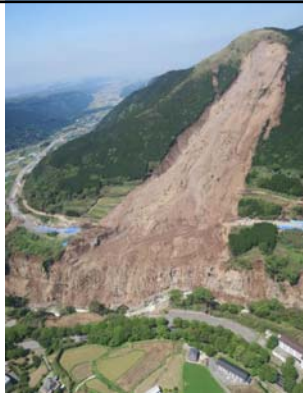
国道57号、及び325号(阿蘇大橋)

### ①長大な自然斜面の大規模崩壊

⇒(教訓)遠方の大規模斜面について、崩壊跡地形、地質状況、風化状況などを点検する必要(航空レーザ測量、簡易地質調査技術)

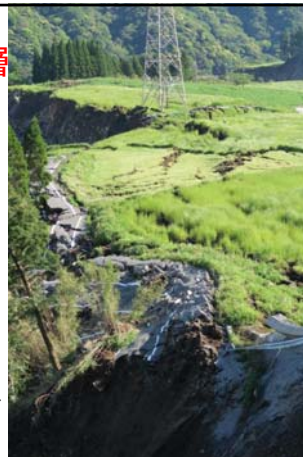
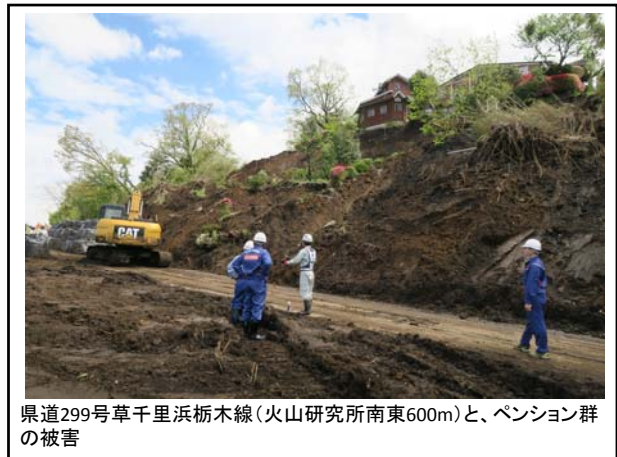
黒川に面した立野地区の道路

### ②火山灰質未固結層による影響

・火山灰質な厚い未固結層が多くの箇所では被害を発生させた。

⇒(教訓)火山灰質未固結層が厚く堆積する地域、また、それが急崖や構造物基礎地盤をなす箇所に留意が必要

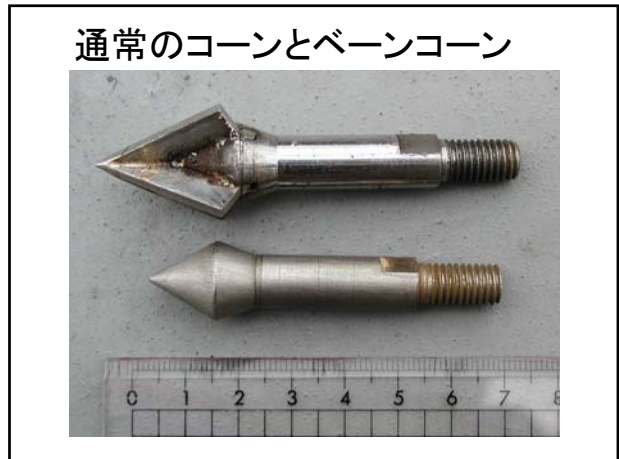
**土層の強度分布を現地で簡易に  
⇒(土研式)土層強度検査棒**  
(貫入強度、粘着力・内部摩擦角を同時に簡易に測定)

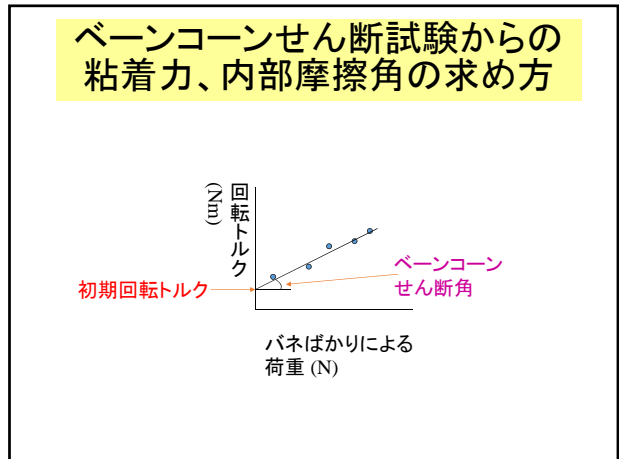
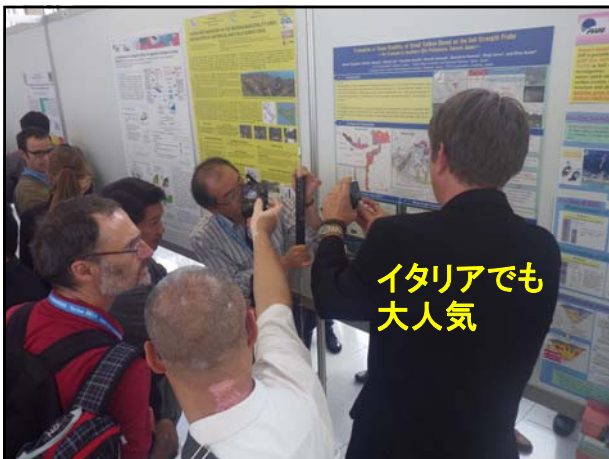
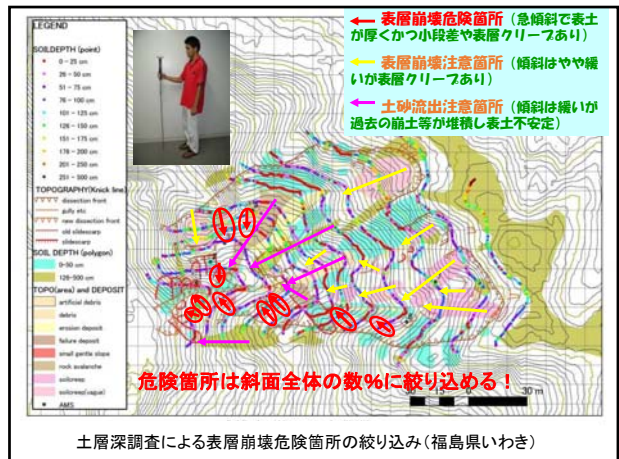
**土層強度検査棒による  
せん断強度(粘着力、内部摩擦角)測定**

・ベーンコーンを利用  
・バネばかりで所定の垂直荷重をかけたままロッドを回転させ、回転時のトルクを測定  
・複数の垂直荷重で上記試験を数回繰り返す

**粘着力と内部摩擦角が30度程度で測定可能**

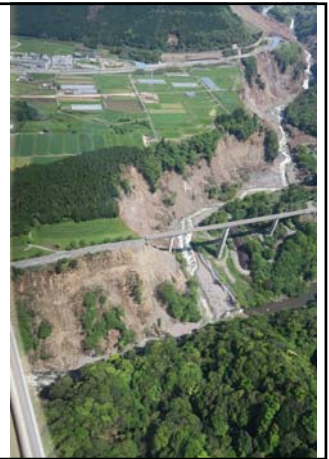
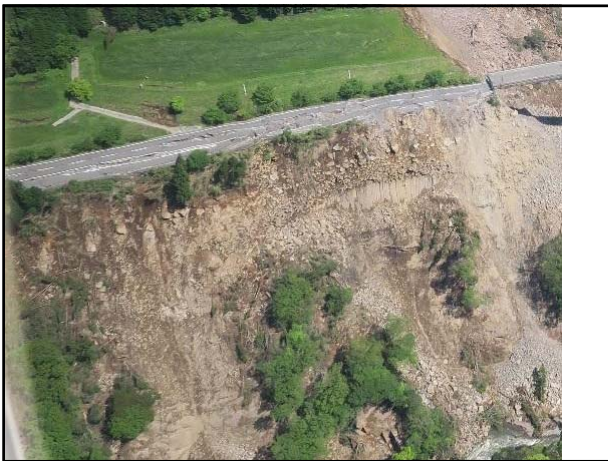
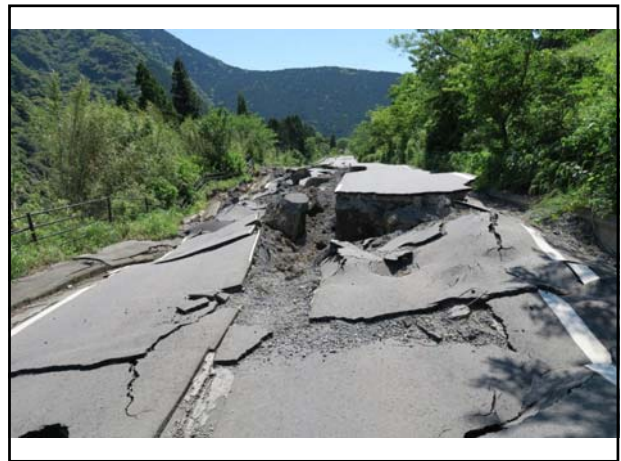
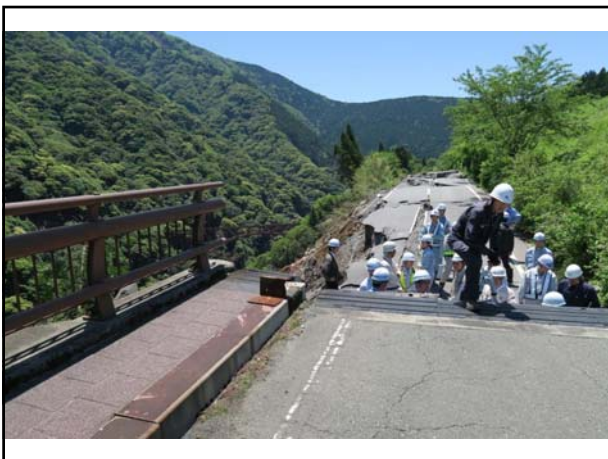
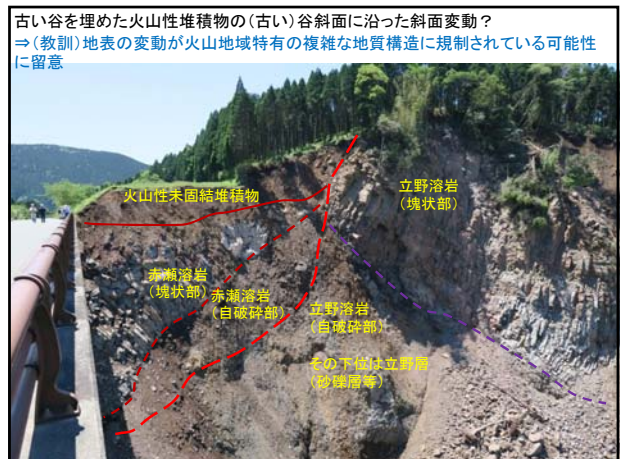
村道筋の木立野線  
長陽大橋西側斜面

—埋没谷の影響—

埋没谷を埋める自破砕溶岩と火山性未固結層の変動?

⇒変位の深さと地質構造の影響等を調査中

⇒(教訓)急崖ぎりぎりの道路はなるべく計画しない

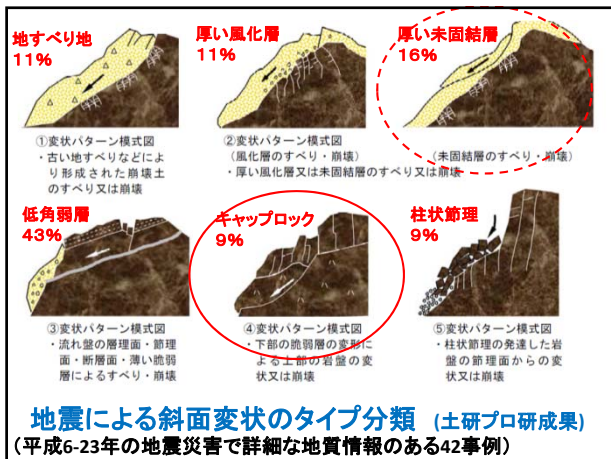
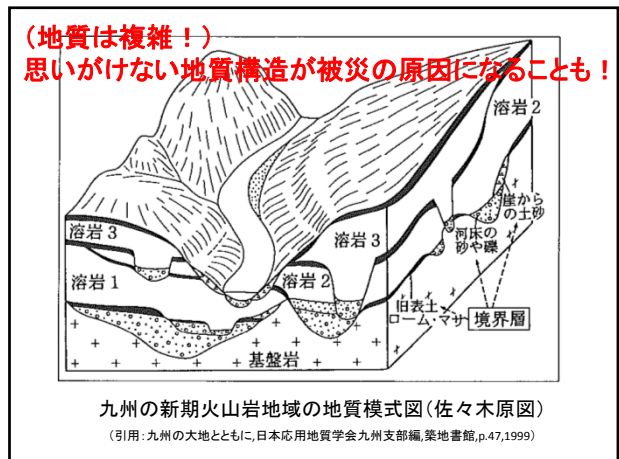
古い谷を埋めた火山性堆積物の(古い)谷斜面に沿った斜面変動?  
⇒(教訓)地表の変動が火山地域特有の複雑な地質構造に規制されている可能性に留意
