# 海洋構造物の耐久性向上技術に関する 共同研究報告書

飛沫帯におけるコンクリート構造物の防食技術に関する研究  
第2分科会

—暴露期間 30 年の研究成果—

国立研究開発法人 土木研究所  
一般社団法人 プレストレスト・コンクリート建設業協会

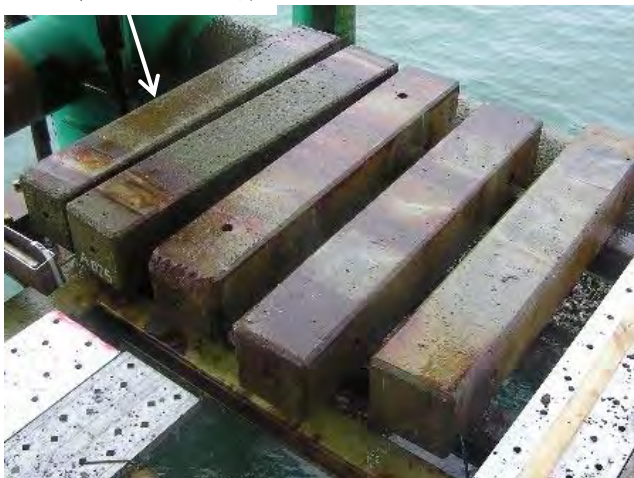
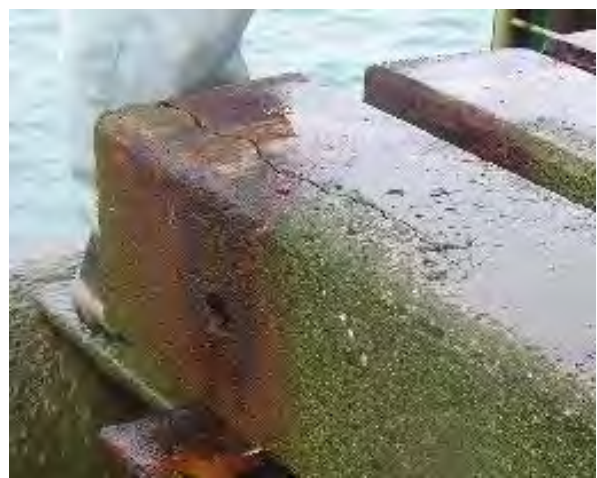
写真-4.1.2 第3デッキ試験体損傷状況（暴露26年）

高炉セメント(BB)の試験体でかぶりの影響の比較を行った。第 2 デッキと第 3 デッキで暴露環境が異なるため同様の比較はできないが、第 3 デッキに暴露したかぶり厚 25mm、35mm および 50mm の試験体は、かぶりの最も大きい 50mm の場合においてひび割れ面積が著しく大きくなった。これは、試験体に大きくひび割れが発生しているが、外的要因による影響と推測される(写真-4.1.2)。その他の試験体では、ひび割れは微細であった。第 2 デッキに暴露したかぶり 70mm の試験体のひび割れも微細なもので、錆汁は認められない。

A035 (RC-50MM-BB-50%)

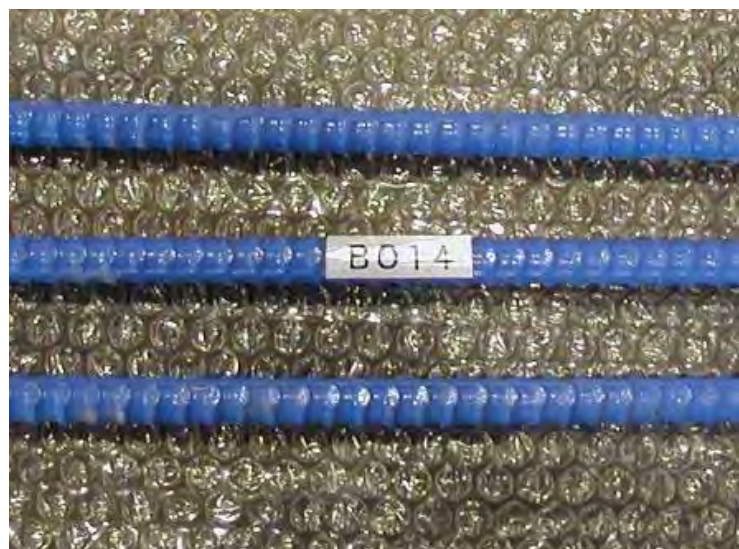
図-資 6.4 損傷状況 (B014 試験体)

B014 試験体の疲労試験の結果、エポキシ樹脂塗装材が疲労によって新たに発生した亀裂等の損傷は発見できなかった。また、試験前に生じた損傷部の進展も認められなかった。
