# 電気防食工法を用いた道路橋の維持管理 手法に関する共同研究報告書(その2)

— 実橋を活用した調査および間欠通電方式の基礎的検討 —

令和2年3月

国立研究開発法人 土木研究所  
国立大学法人 東北大学  
日本エルガード協会  
コンクリート構造物の電気化学的防食工法研究会

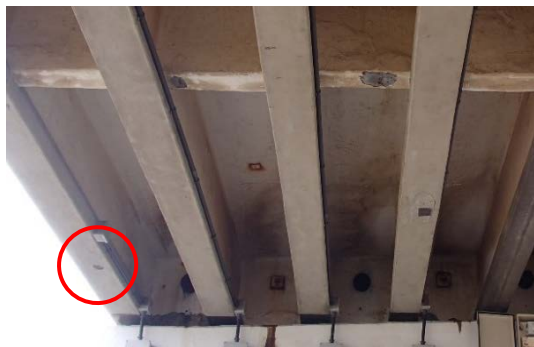
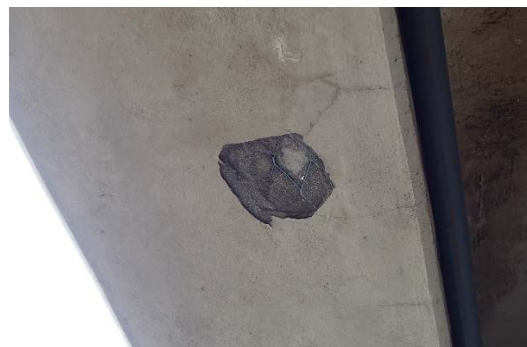
写真-2.5.1 チタンメッシュ方式陽極被覆モルタル剥落部（G1 桁底面）

チタンメッシュ方式 G1 桁底面に被覆モルタルの剥落が確認された。また、流電陽極方式範囲において、防食板端部パテ材剥落防止のため、養生ネットが設置されていた。

チタンメッシュ方式 G1 において、10×10cm 程度の陽極被覆材の剥落が確認された。これまでにチタンメッシュ方式において確認されている剥落例とは異なっており、本件に類似した剥落の確認例はない。今後、類似の剥落例の確認に注意を払うことが必要である。このような剥落が生じる可能性としては、小石や突起物等の物理的な衝突やモルタル被覆施工時に生じる空気層や練混ぜ不足のモルタル塊の存在に起因することが考えられるが、現時点でこの原因を特定することはできない。

一般的に外部電源方式での陽極被覆材の劣化は、陽極周辺への電流集中や過防食による、塩素ガス発生に伴う被覆モルタルの変状、変色等が考えられるが、過去の通電データからは過防食による劣化とは考えにくい。

今後、同様の劣化事例を調査するとともに、陽極材周辺の反応や劣化のメカニズムを解明し、電気防食システムとしての耐用年数のあり方、維持管理の手法についても検討していく必要がある。

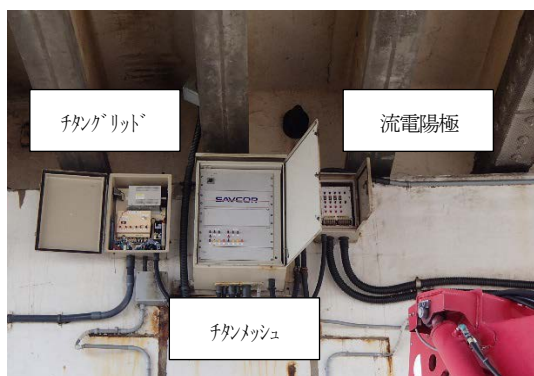
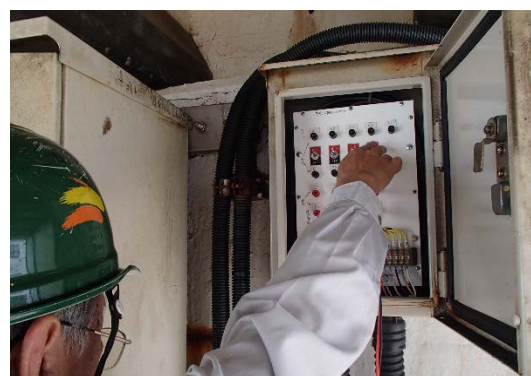
写真-2.5.3 直流電源装置および流電モニタリングボックス

高所作業車により近接して通電状況を確認した。チタンメッシュ回路 R3, チタングリッド回路 No.2 の R2 照合電極の測定値が安定しておらず測定不能であった。

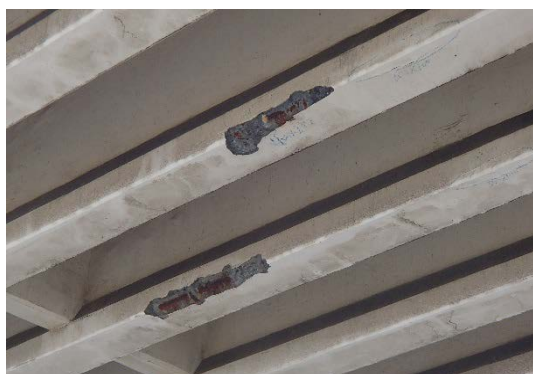
写真-2.5.4 主桁の変状 (他径間)

電気防食対象範囲外において、他径間での主桁部の剥落、同径間での横桁部の剥落を確認した。

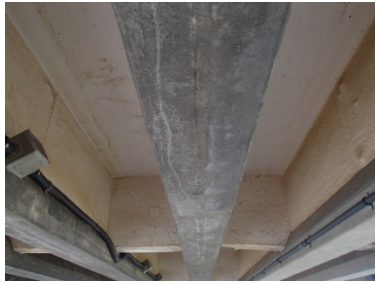
図-3.1.3 チタングリッド方式の概要

チタングリッド陽極を一定間隔で切削した溝に設置し，セメントモルタルにより充填する。

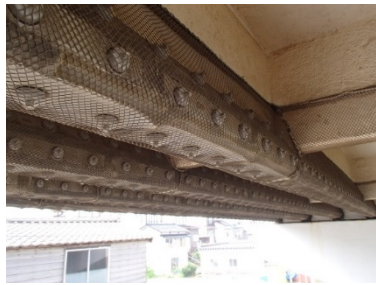
図-3.1.4 流電陽極方式の概要

保護カバーで覆われた亜鉛シート，特殊バックフィルからなる亜鉛防食板をアンカーボルトでコンクリート表面に設置する。

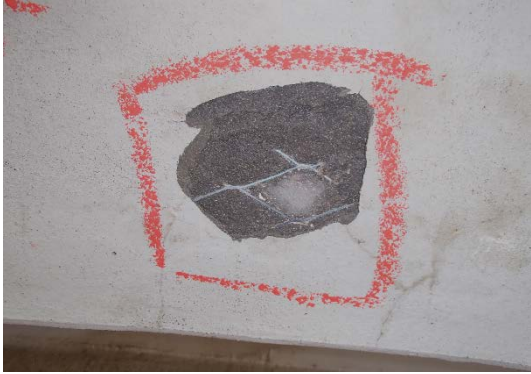
写真-3.3.1 G1桁被覆モルタル剥落部

チタンメッシュ方式において2箇所を剥落を確認した。G1桁は概略調査時に確認していたが、G4桁については新たなものであり、剥落部周辺において浮きも確認された。また、チタングリッド方式においては、G5桁の一部に陽極被覆モルタルの浮きがみられた。流電陽極方式では間詰めモルタルの浮きや剥落が全体的にみられ、剥落による第三者被害防止のための養生ネットが設置されていた。また、防食板表面に波を打ったような変形が確認された。

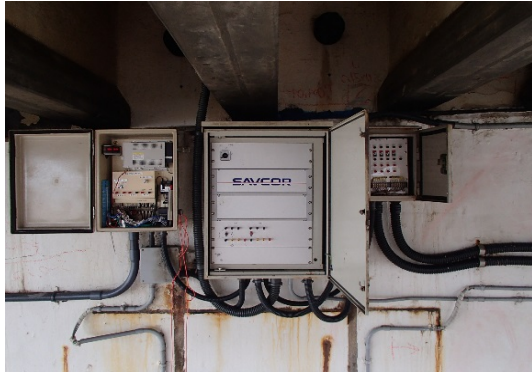
写真-3.3.7 直流電源装置・モニタリングボックス

本橋の下面は海水浴場の砂浜の一部であるため、直流電源装置、流電陽極方式のモニタリングボックスはP7橋脚の上部に設置されていた。箱体外観に劣化や損傷等は認められず、扉の開閉や鍵の開錠もスムーズに行えており、内部端子台の劣化等もなく状態は良好であった。

直流電源装置、モニタリングボックスは腐食等もなく良好に維持されていた。塩害環境である海岸付近に設置する場合、前面扉や内部端子台が腐食することが多く、定期点検時に詳細部の確認を行い、必要に応じて部品交換等のメンテナンスを行うことが望ましい。

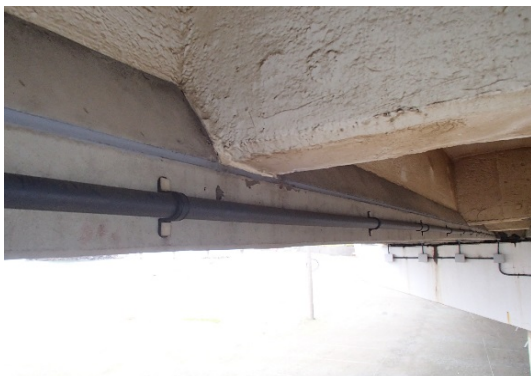
写真-3.3.11 チタンメッシュ方式  
(直線部配管状況)

チタンメッシュ方式は1回路であり、4本の桁に配管材が分配されている。配管材は塩ビ製であり、配管は樹脂製サドルおよび樹脂製アンカーで固定されていた。樹脂製のため腐食もなく健全であった。

配管材は厳しい環境の中、経年劣化や破損も特にみられず概ね良好であった。一般的に使用されている合成樹脂材の配管材は耐候性が弱点であるため、本橋のように直射日光を避けた桁内への設置が望ましい。

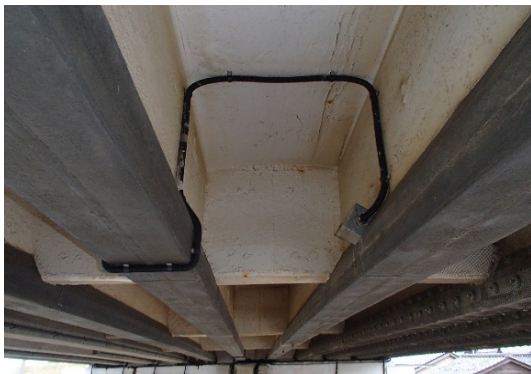
写真-3.3.13 チタングリッド方式  
(桁横断部配管状況)

チタングリッド方式は、橋軸方向に回路が分割されており桁を横断するため、可とう性のある波付合成樹脂製配管材が設置されており、固定材としてチタンメッシュ方式と同様、樹脂製サドルおよび樹脂製アンカーで固定されていた。配管材の劣化や損傷等もなく健全であった。

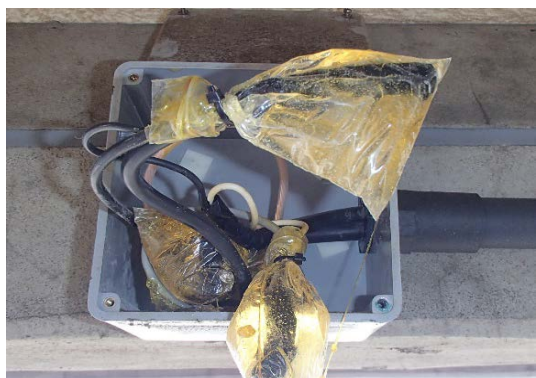
写真-3.3.15 チタンメッシュ方式結線部

プルボックスは結線部の収納やケーブル分岐点となる場所である。チタンメッシュ方式においては、各ケーブル結線部が写真-3.3.15 に示すように、弾性シリコン材で絶縁処理が施されており腐食もなく健全であることが確認された。

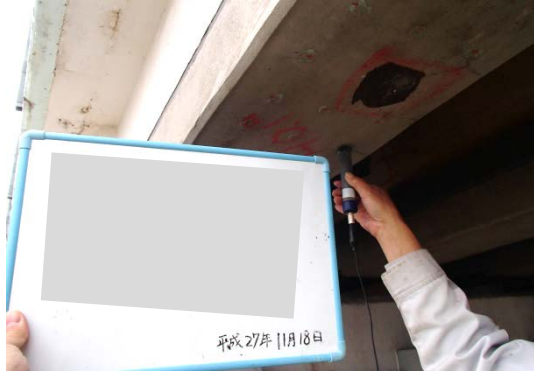
写真-3.3.21 チタンメッシュG1桁剥落部測定状況

チタンメッシュ方式, G1 桁被覆モルタル剥落部において, 外部照合電極により表面電位での復極量試験を行った。測定の結果, 剥落部においても周囲と同等の電位変化を示しており, 被覆モルタルの剥離による防食効果への影響は特に確認されなかった。

チタンメッシュ方式被覆モルタル剥落部において、表面電位による復極量試験の結果、健全部と同等の電位変化量が確認された。また、不良が疑われる照合電極埋設付近コンクリート表面での測定においても、防食基準を満たす電位変化があることが確認されている。

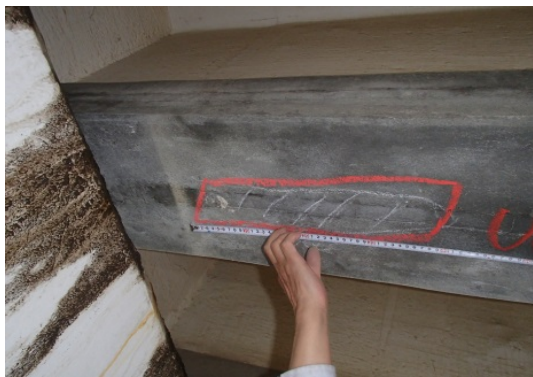
写真-4.4.1 被覆モルタル浮き部

チタングリッド方式において確認された被覆モルタル浮き部周囲において、表面電位による防食効果への影響を確認するため、高所作業車により近接してたたき点検を行い浮き部の範囲を特定した。コンクリートカッターで浮き部の溝外周を5mm程度の深さで切断し、陽極の損傷のないように周囲のモルタルを撤去した。

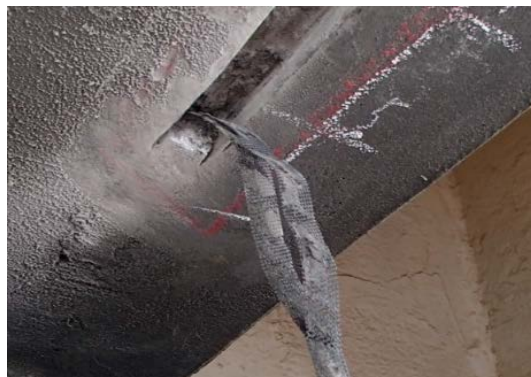
写真-4.4.2 P1 陽極材確認 (二枚重ね)

モルタル撤去後を写真-4.4.2に示す。チタングリッド陽極は2枚重ねで設置されており、コンクリート側の陽極メッシュ内にモルタル充填不足と思われる範囲が確認された。

チタングリッド陽極の復旧は、陽極同士をスポット溶接によりつなぎ合わせ、樹脂ピンで陽極を固定後、実績のあるモルタル材を1層10mm程度で充填した。材齢28日後以降の調査においてモルタル材に浮き等はなく健全であることを確認した。

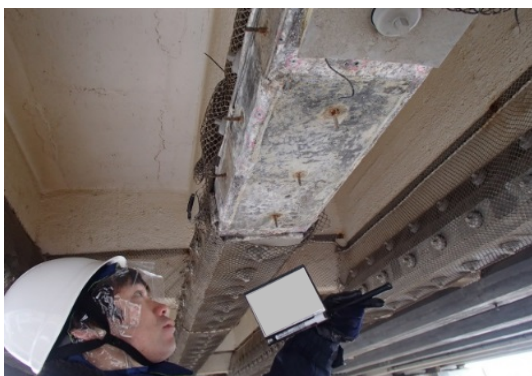
写真-4.5.3 コンクリート表面確認

防食板の撤去は周囲のモルタルを除去後、アンカーボルトキャップおよび固定ナット等を取り外し、防食板内部の形状が崩れないよう慎重に撤去した。コンクリート面に付着したバックフィル（電解質）の清掃後、コンクリート面の確認を行った。固定アンカーボルト表面からと思われる錆の付着がみられたが、内部鉄筋の腐食によるひび割れや浮き等は確認されておらず、電気防食の効果が得られていたものと考えられる。

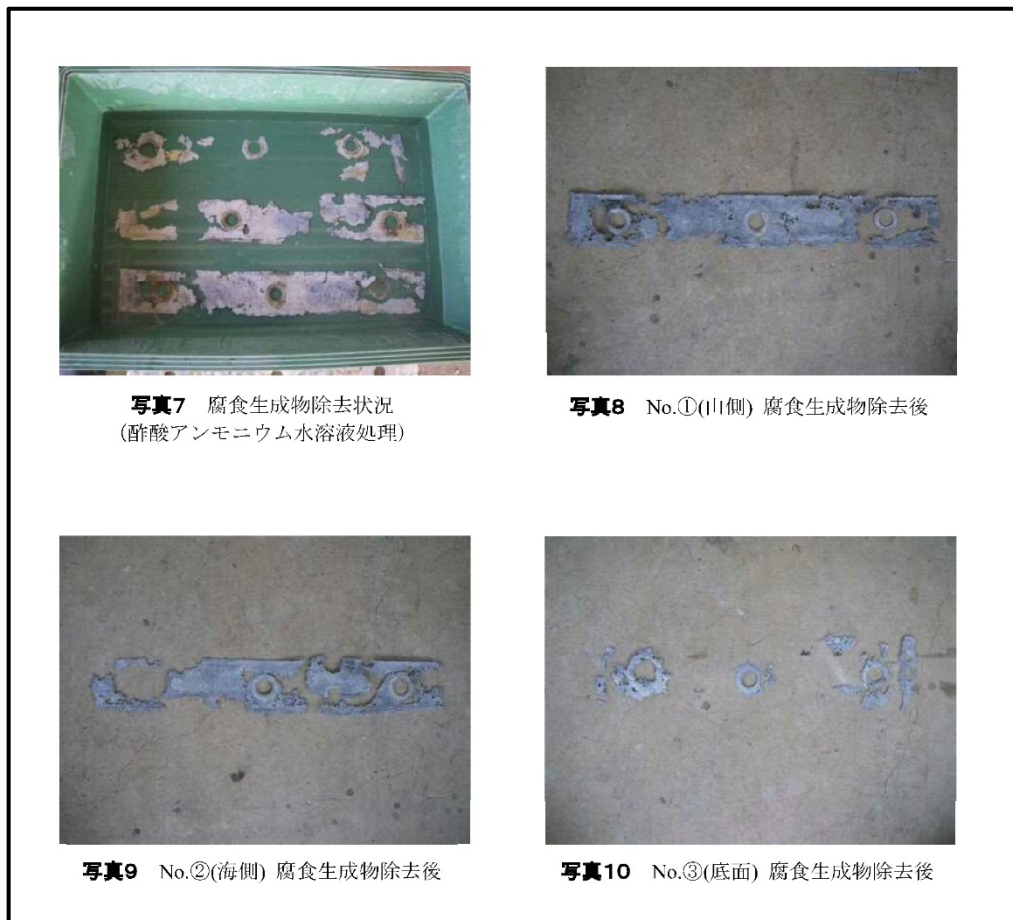
図-4.5.8 酸処理後の陽極状況（亜鉛）

不純物を取り除いた後の各防食板の消耗形態を図-4.5.8に示す。底面部は95.2%の消耗率が確認されており、消耗形態においても亜鉛が分離していることから実質的には寿命を迎えていたものと考えられる。

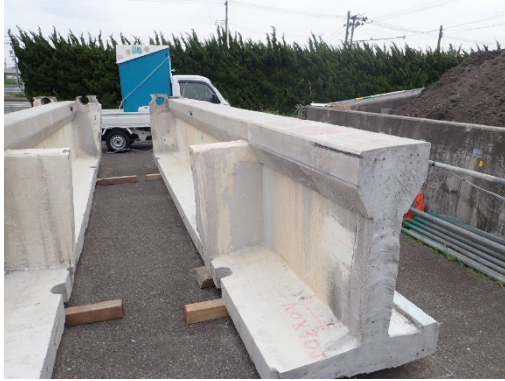
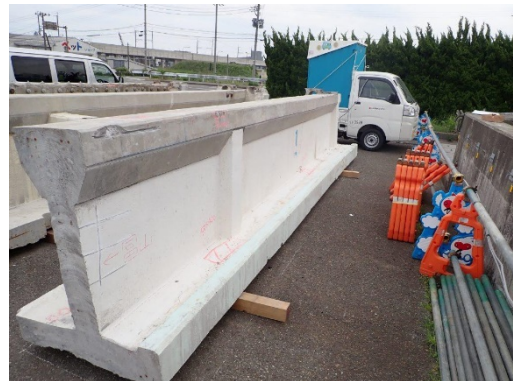
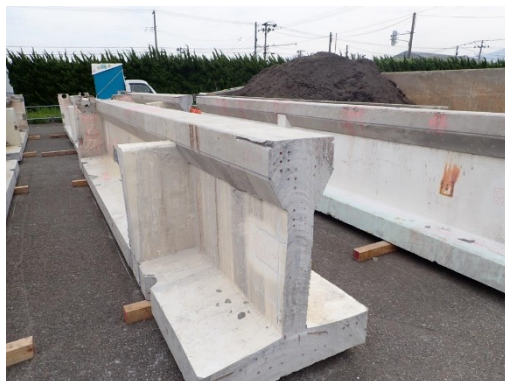
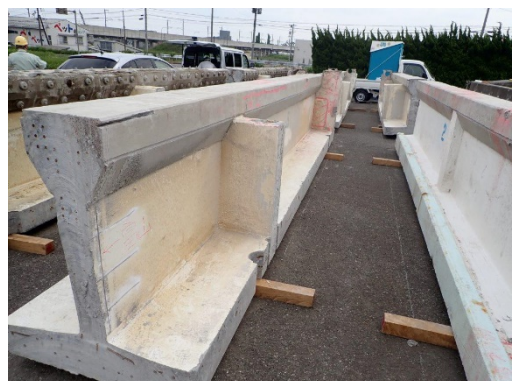
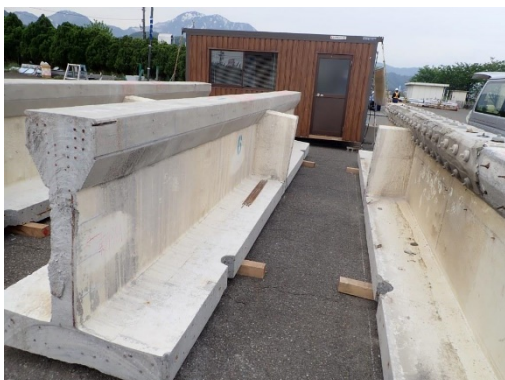
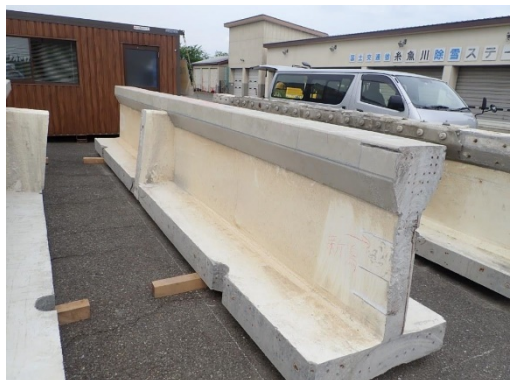
調査に先立ち、撤去桁に設置されているチタンメッシュ陽極の外観状況を以下に示す。

写真-5.3.1.1 調査前ブロック①(1)

写真-5.3.1.2 調査前ブロック①(2)

写真-5.3.1.3 調査前ブロック⑤(1)

写真-5.3.1.4 調査前ブロック⑤(2)

写真-5.3.1.5 調査前ブロック⑥(1)

写真-5.3.1.6 調査前ブロック⑥(2)

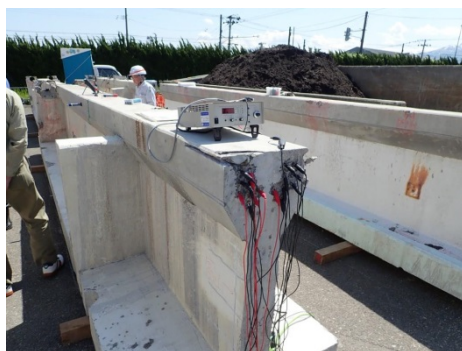
写真-5.3.2.1 導通確保

また、これらの測定を行う際、コンクリート中鋼材の電氣的導通が必要となる。撤去桁は分割撤去されているため、PC 鋼線も鉄筋も切断されていた。したがって、鋼材間の導通確認を実施し、電氣的導通が得られていない鋼材は、リード線で接続して電氣的に一体化した。さらに鋼材間の導通を確保するとともに、ブロック端部の陽極をはつり出し、これを通電点とした。加えて、各ブロックの陽極表面積を実測測定して、これを防食面積として、実橋で通電されていた  $4.5\text{mA}/\text{m}^2$  を最大通電量とした通電試験を実施した。

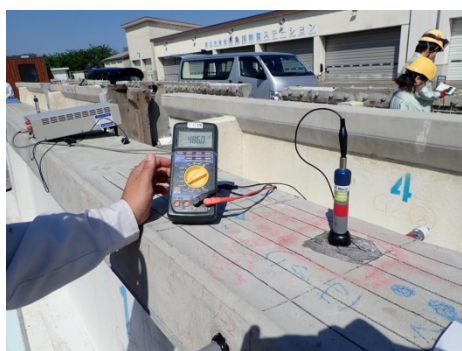
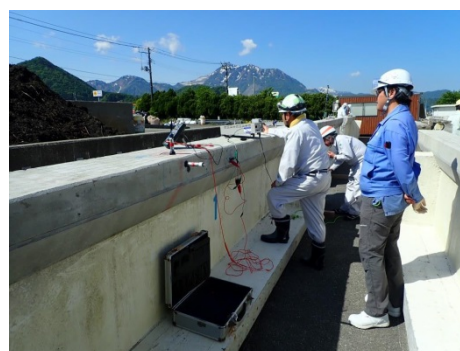
写真-5.3.2.2 表面電位測定状況

電位の計測は、**図-5.3.2.1** および**図-5.3.2.2** に示す測定点（1-1～1-5 および 2-1～2-5）の位置で実施した。測定項目は、通電電圧、通電電流、電流密度（計算）、自然電位（ $E_c$ ）、オン電位（ $E_{on}$ ）、インスタントオフ電位（ $E_{ins}$ ）を計測した。計測された結果から分極量を算出した。測定結果を**表-5.3.2.1** および**表-5.3.2.2** に示す。なお、本試験における通電時間は、各電流密度で30分の通電を維持した後の測定結果である。また、比較参考資料として、前述の概略調査、詳細調査、追加調査において電位測定を行った結果を**表-5.3.2.3** に示す。

- (1) 自然電位はブロック①で-234~-365mVとなり、不確定~90%以上の確率で腐食ありの領域であった。ブロック⑤では-255~-322mV (vs CSE) であり、不確定の領域であった。
- (2) 撤去前の通電電流密度である  $4.5\text{mA}/\text{m}^2$  で通電した結果、分極量はブロック①で 350~379mV、ブロック⑤で 347~490mV が得られており、良好な防食状態であった。
- (3) ブロック①とブロック⑤の分極量を比較すると、ブロック⑤のほうが大きな分極量となった。これは、コンクリート中鋼材の腐食程度やコンクリート抵抗等によるものと考えられる。定電流制御で通電しているため、電流密度は同じであるが、通電電圧はブロック⑤のほうが大きい。通電電圧を決定する要素は、コンクリート抵抗と鋼材の分極抵抗である。自然電位はブロック⑤のほうが若干貴な範囲にあり分極抵抗が高かった可能性がある。表-5.2.2.3 に示す R1 はブロック①の桁に設置された埋設照合電極で計測した復極量であり、R4 はブロック⑤の桁に設置された埋設照合電極で計測した復極量である。過年度の結果においてもブロック①よりブロック⑤の位置のほうが復極量は大きい結果であった。
- (4) 陽極被覆材の浮きや剥がれが生じていた位置の分極量をみると、浮き部および剥がれ部の双方ともに各ブロックの平均的な分極量が得られていた。すなわち、本橋梁においては、陽極被覆材の浮きや剥がれは防食効果に影響していないと言える。これは、以下に示す付着強度試験結果において、すべての試験対象の陽極が躯体と一体化しているためと判断できる。

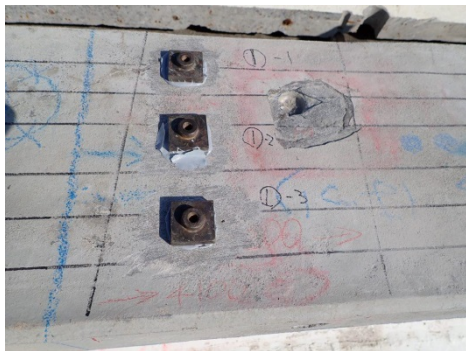
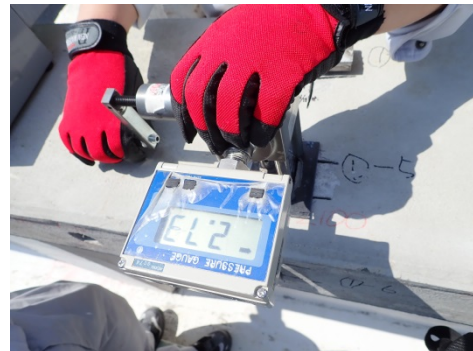
チタンメッシュ方式の陽極被覆モルタルの浮き部・剥落部近傍および健全部の付着強度試験を行った。試験は図-5.3.2.1 および図-5.3.2.2 に示す位置でブロック①で 8 か所，ブロック⑤で 7 か所実施した。

写真-5.3.3.1 付着試験用治具接着状況

写真-5.3.3.2 建研式試験状況

- (1) 付着強度は  $0\sim 3.79\text{N}/\text{mm}^2$  と大きな差があった。破断位置や陽極の位置も異なっていた。試験結果についてそれぞれの特徴を以下の(2), (3)に示すが、陽極は躯体側に密着しており、防食電流の供給に問題なかったことが把握できた。
- (2) 付着強度  $0\text{N}/\text{mm}^2$  の部位は、陽極被覆材の浮きが確認された箇所、被覆材の表層で破断しており、陽極は躯体側に埋設されていた。
- (3) 陽極被覆材の剥がれ部近傍においても破断位置は表層であり、陽極に直接的な影響はなかった。

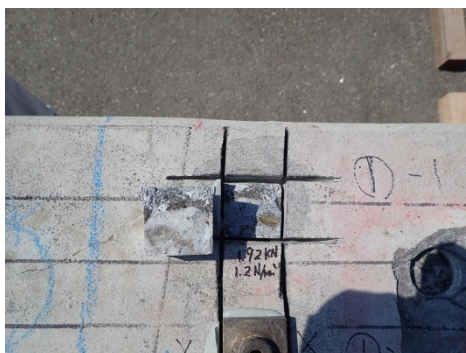
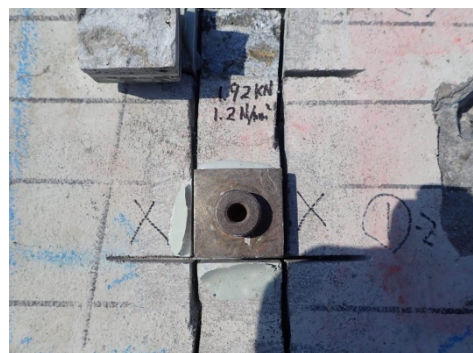
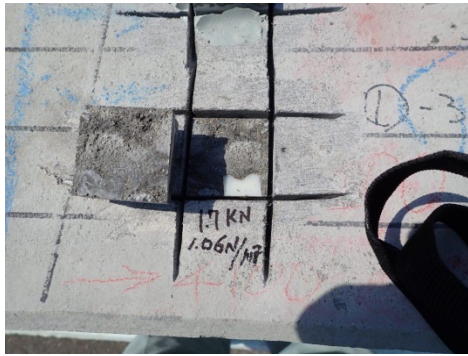
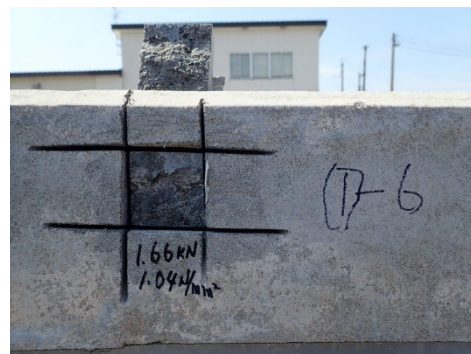
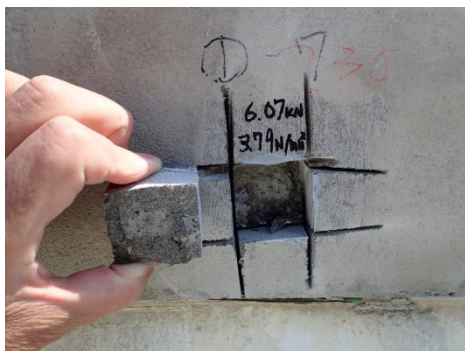
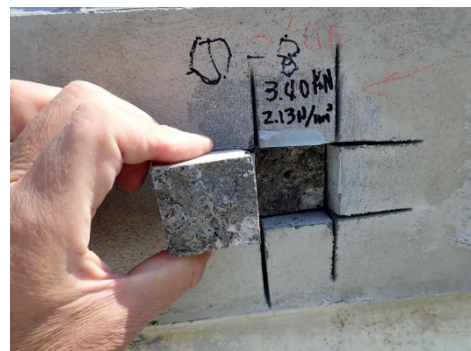
写真-5.3.3.3 ブロック① ①-1

写真-5.3.3.4 ブロック① ①-2

写真-5.3.3.5 ブロック① ①-3

写真-5.3.3.8 ブロック① ①-6

写真-5.3.3.9 ブロック① ①-7

写真-5.3.3.10 ブロック① ①-8

ブロック	試験 No.	1	2	3	4	5	6	7	8
試験位置		剥がれ部近傍底面			底面		海側面	山側ハンチ面	
①	試験荷重	1.92	試験不可 カッター 切断不良	1.70	3.46	2.73	1.66	6.07	3.40
	付着強度	1.20		1.06	2.16	1.71	1.04	3.79	2.13
	破断位置	表層		表層	基層	基層	表層	被覆層	被覆層
	陽極位置	躯体側		躯体側	躯体側	躯体側	躯体側	破断側	破断側
試験位置		浮き部	底面			山側側面 (ひび割れ部)			
⑤	試験荷重	0	0.28	0.51	2.73	0.59	1.34	0	
	付着強度	0.00	0.18	0.32	1.71	0.37	0.84	0.00	
	破断位置	表層	表層	表層	基層	基層	基層	表層	
	陽極位置	躯体側	躯体側	躯体側	躯体側	躯体側	躯体側	躯体側

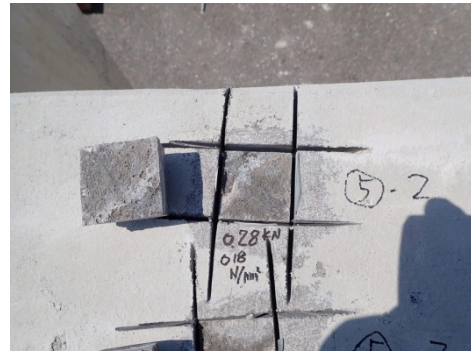
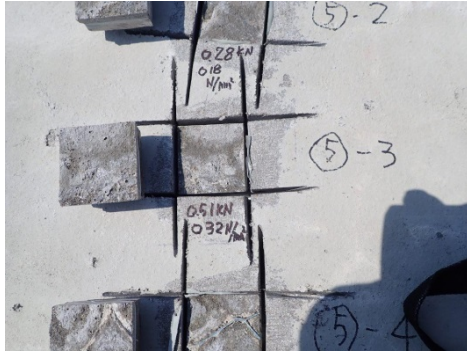
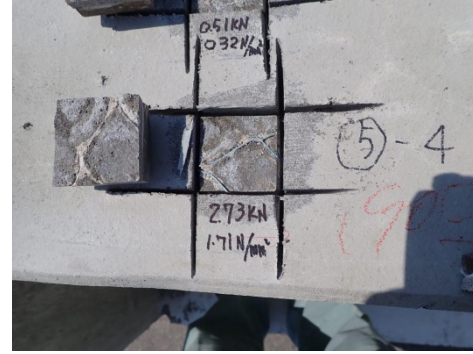
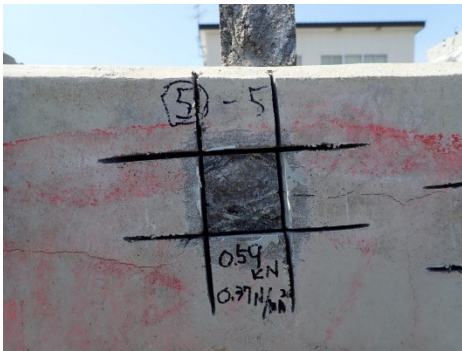
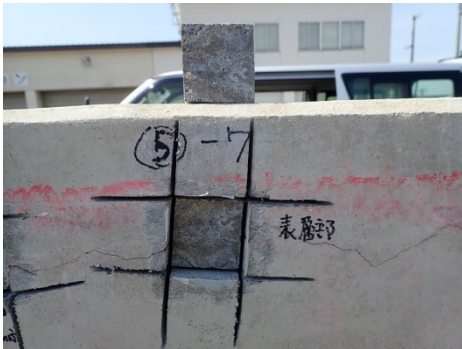
写真-5.3.3.12 ブロック⑤ ⑤-2

写真-5.3.3.13 ブロック⑤ ⑤-3

写真-5.3.3.14 ブロック⑤ ⑤-4

写真-5.3.3.15 ブロック⑤ ⑤-5

写真-5.3.3.17 ブロック⑤ ⑤-7

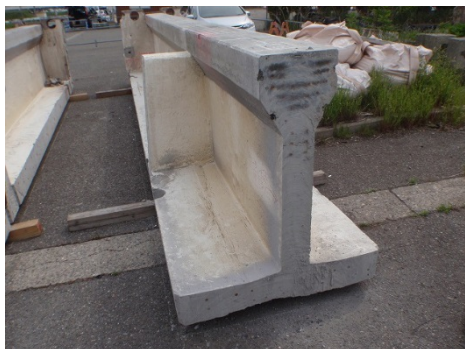
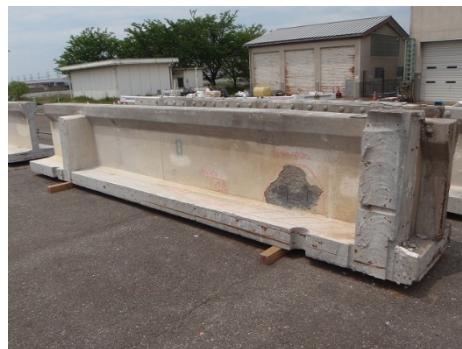
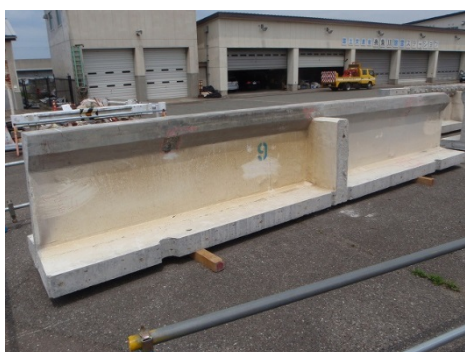
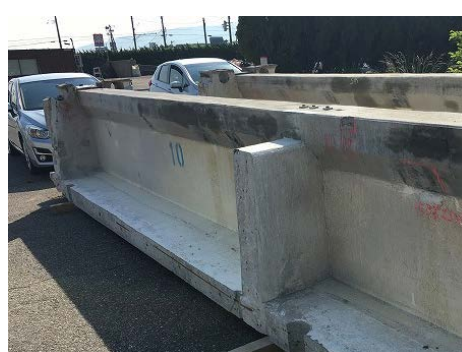
調査に先立ち、撤去桁に設置されているチタングリッド陽極の外観状況を以下に示す。

写真-5.4.1.1 調査前ブロック⑦

写真-5.4.1.2 調査前ブロック⑧

写真-5.4.1.3 調査前ブロック⑨

写真-5.4.1.4 調査前ブロック⑩

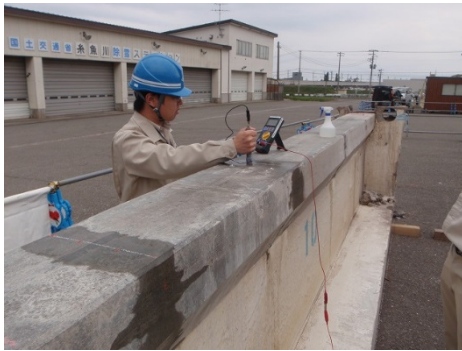
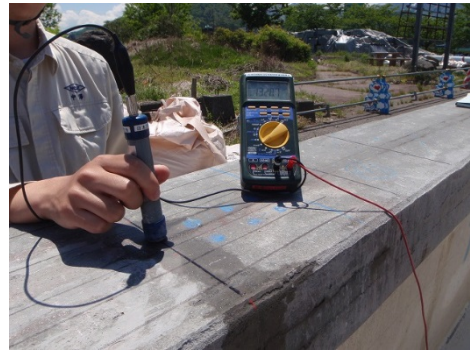
写真-5.4.2.3 表面電位測定状況

写真-5.4.2.4 表面電位測定状況

- (1) ブロック⑦ (G5 桁) とブロック⑩ (G6 桁) を接続し, 0.5, 1.0, 2.0mA/m<sup>2</sup>の通電時におけるブロック⑩の電流分配率は 53~56%であり, ほぼ均等に電流が流れていた。
- (2) 鋼材の自然電位は, ブロック⑦ (G5 桁) で-294~-483mV (平均値-363mV), ブロック⑩ (G6 桁) で-303~-434mV (平均値-372mV) となり, 不確定~90%以上の確率で腐食ありの領域であった。
- (3) ブロック⑦ (G5 桁) とブロック⑩ (G6 桁) を接続し 2.0mA/m<sup>2</sup>の通電を行った結果, 鋼材の分極量はブロック⑦で 114~208mV (平均値 169mV), ブロック⑩で 103~269mV (平均値 163mV) であり, 数値のばらつきは見られるものの, 良好な防食状態であった。
- (4) ブロック⑦ (G5 桁) とブロック⑩ (G6 桁) を接続し 2.0mA/m<sup>2</sup>の通電を行った結果, 陽極の分極量はブロック⑦で 377~493mV (平均値 429mV), ブロック⑩で 319~558mV (平均値 430mV) であり, 陽極の大きな電位上昇は認められなかった。

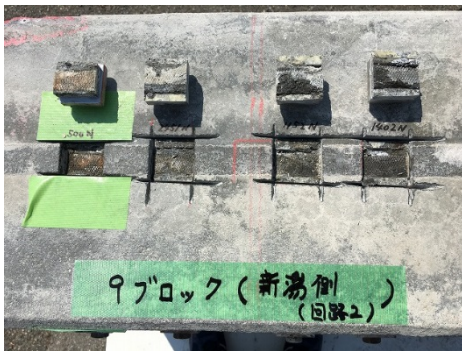
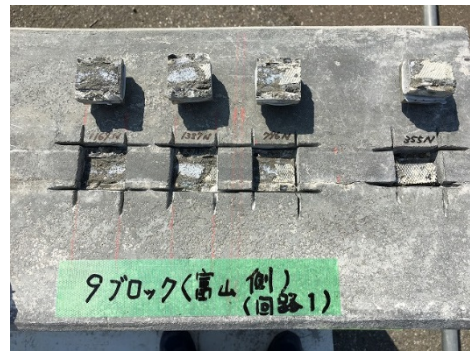
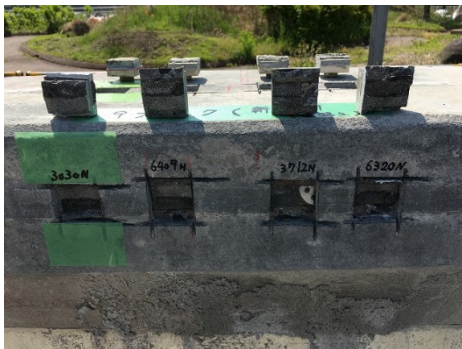
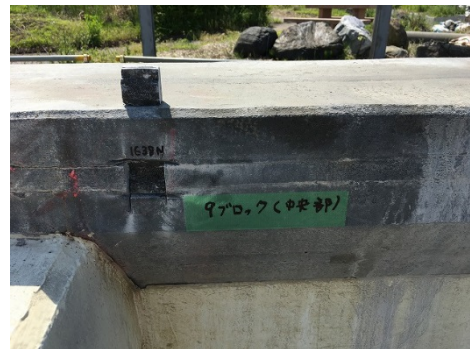
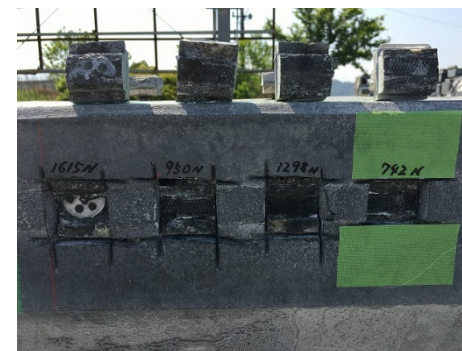
写真-5.4.3.3 ブロック⑨底面 (9-1~9-4)

写真-5.4.3.4 ブロック⑨底面 (9-5~9-8)

写真-5.4.3.5 ブロック⑨側面 (9-9~9-12)

写真-5.4.3.6 ブロック⑨側面 (9-13)

写真-5.4.3.7 ブロック⑨側面 (9-14~9-17)

- (1) 陽極界面の付着強度は, 40×溝幅の 30mm で実施した場合の平均値は 0.45N/mm<sup>2</sup>, 40×40mm で実施した場合の平均値は 0.87N/mm<sup>2</sup>であった。一方, 切り込み深さを陽極の埋め込み深さより手前とした場合のコンクリートおよび陽極被覆材の付着強度の平均値は 3.2N/mm<sup>2</sup>であった。陽極埋設箇所は, 溝の両側面および底面の 3 面にて付着されていること, 母材の付着強度は陽極界面に対して高いため, 通電に伴う陽極被覆材の剥落等の心配はないものと考えられる。
- (2) 今回付着試験を実施した箇所の陽極被覆材は, 陽極の網目にも充填されていた。

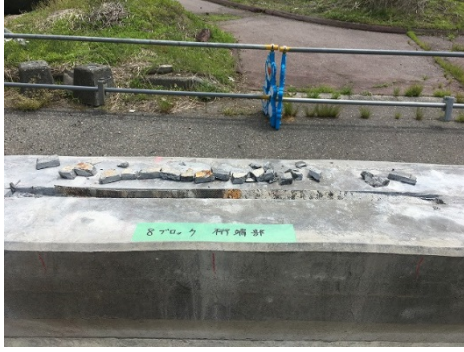
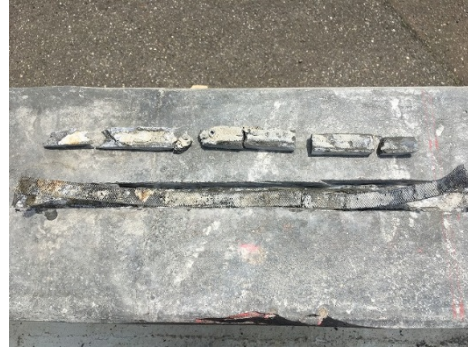
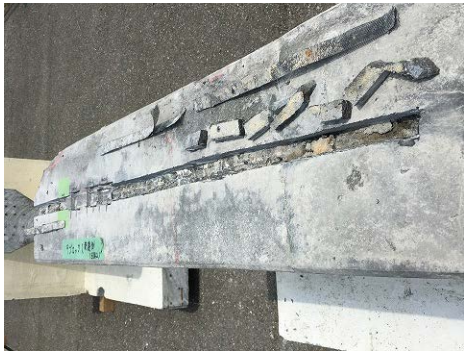
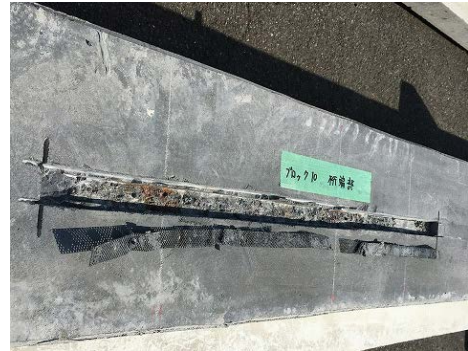
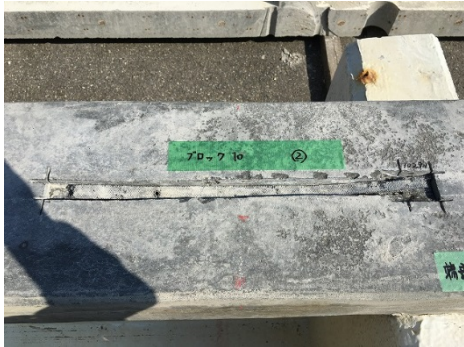
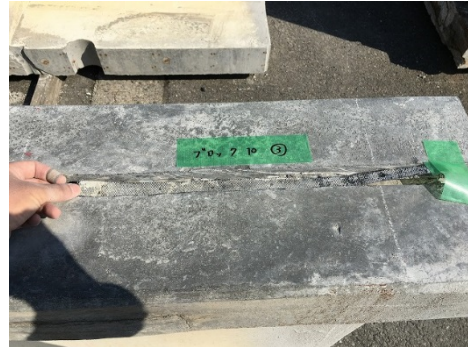
陽極の耐久性は、撤去桁から陽極材をはつり出し、これを採取して陽極耐久性試験を実施することで確認する。陽極の採取は、図-5.4.3.1 に示すブロック⑧, ⑨, ⑩から採取した。採取した陽極を写真-5.4.4.1～写真-5.4.4.6 にそれぞれ示す。試験は、NACE(National Association of Corrosion Engineers)の規格である Standard TM0294-2016, Item No.21225:「Testing of Embeddable Anodes for Use in Cathodic Protection of Atmospherically Exposed Steel-Reinforced Concrete」に準拠して実施した。本試験は、積算電流密度(=通電電流密度×通電期間)を38500A・hr/m<sup>2</sup>と同一とし、短期間に過大な電流を流すことにより陽極材の耐久性を短期間で評価する試験方法であり、使用環境下での最大電流密度である陽極材面積あたり110mA/m<sup>2</sup>で40年間通電した値を8.9A/m<sup>2</sup>で180日間通電し、浴電圧および陽極電位が初期の値よりも4.0V以上高くならなければ良いとするものである。今回は、更なる試験の短縮化を図るため、53.4A/m<sup>2</sup>で30日間の通電にて評価する。また今回は、30g/LのNaCl溶液、40g/LのNaOH溶液にて試験を行い、試験期間中は浴電圧を測定し、急激な上昇が生じないことを確認する。

写真-5.4.4.1 ブロック⑧

写真-5.4.4.2 ブロック⑨ (富山側)

写真-5.4.4.3 ブロック⑨ (新潟側)

写真-5.4.4.4 ブロック⑩ (陽極①)

写真-5.4.4.5 ブロック⑩ (陽極②)

写真-5.4.4.6 ブロック⑩ (陽極③)

チタンメッシュ方式とチタングリッド方式において、既設陽極を用いて耐久性試験を行った結果、20年以上供用しても今後さらに40年以上の耐久性を有することがわかった。すなわち、陽極被覆モルタルの軽微な劣化をメンテナンスすることにより、陽極を長期間使用できることがわかった。

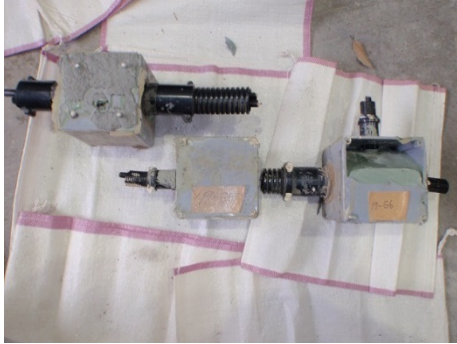
写真-5.4.5.1 解体前のプルボックスの状況

桁撤去に先立ち回収されたプルボックスを開放し、結線部の状態を調査した。本方式では、プルボックスの内部が樹脂で充填されていたため、ボックスを解体した後、結線部の外観を確認した。プルボックスおよびプルボックスを解体後の結線の状況を写真-5.4.5.1～写真-5.4.5.4にそれぞれ示す。

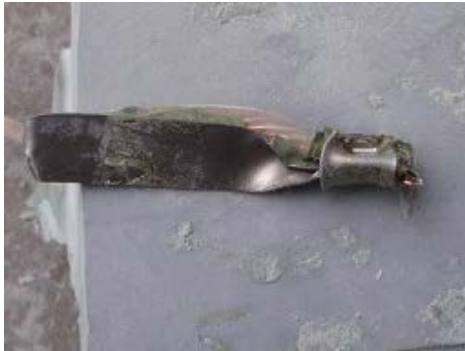
写真-5.4.5.3 ディストリビュータと電線の結線

- (1) ディストリビュータおよび排流端子の結線部に腐食等は認められず, 健全であった。

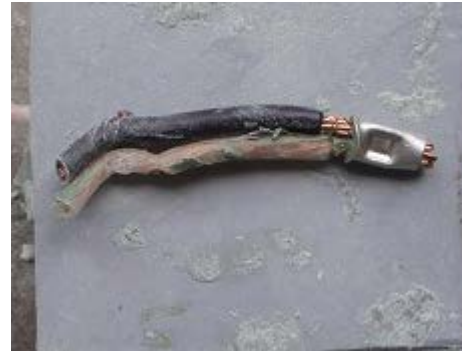
写真-5.4.5.4 排流端子と電線の結線

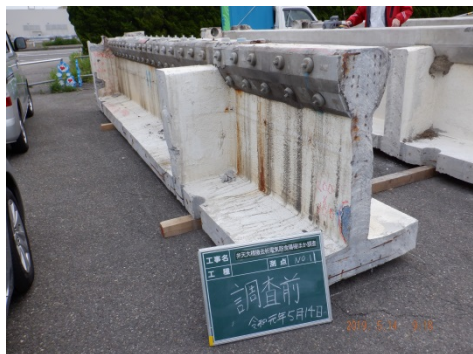
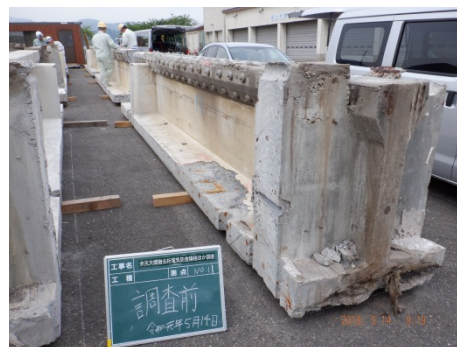
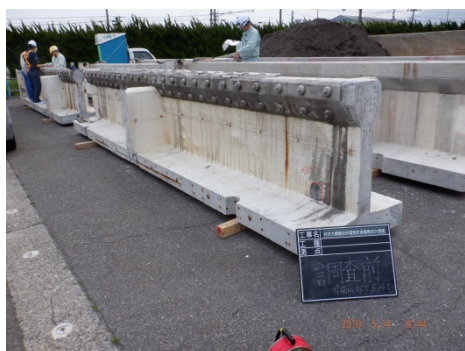
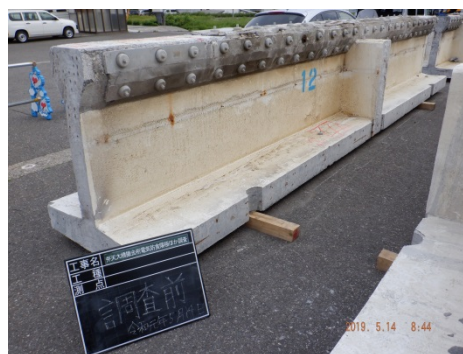
調査に先立ち、撤去桁に設置されている垂鉛シートの外観状況を以下に示す。

写真-5.5.1.1 調査前ブロック⑪(1)

写真-5.5.1.2 調査前ブロック⑪(2)

写真-5.5.1.3 調査前ブロック⑫(1)

写真-5.5.1.4 調査前ブロック⑫(2)

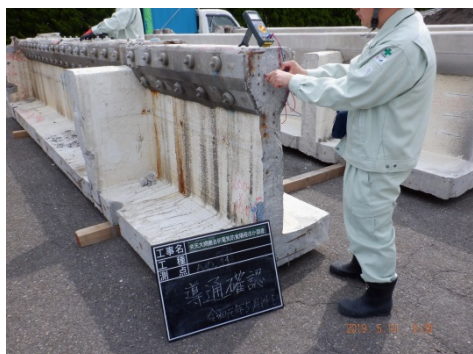
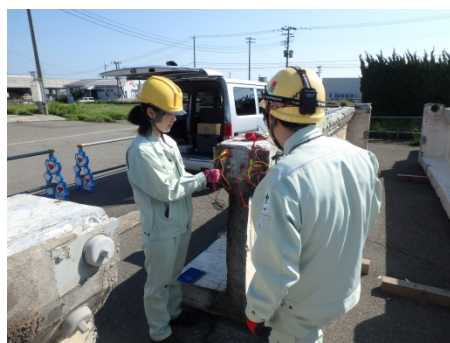
表面電位測定を行う際、コンクリート中鋼材の電氣的導通が必要となる。撤去桁は分割撤去されているため、PC鋼線も鉄筋も切断されていた。したがって、鋼材間の導通確認を実施し、電氣的導通が得られていない鋼材は、リード線で接続して電氣的に一体化した。

写真-5.5.2.1 導通確認状況

写真-5.5.2.2 導通確保

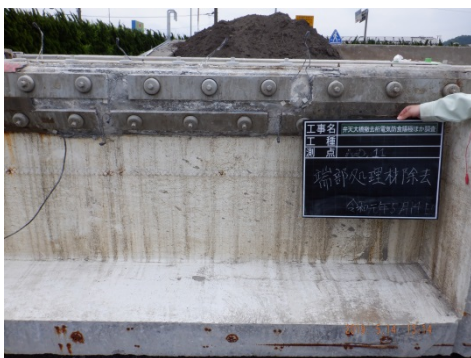
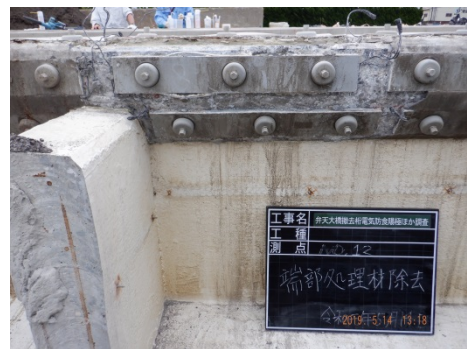
亜鉛シート方式では、陽極相互間は間詰パテにより覆われている。表面電位を計測する場合、躯体コンクリート面に照合電極を押し当てる必要があるため、表面電位を計測する範囲の間詰パテを撤去し、測定点とした。

写真-5.5.2.3 間詰パテ撤去後ブロック⑪

写真-5.5.2.4 間詰パテ撤去後ブロック⑫

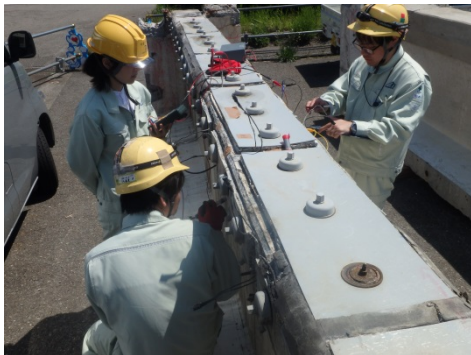
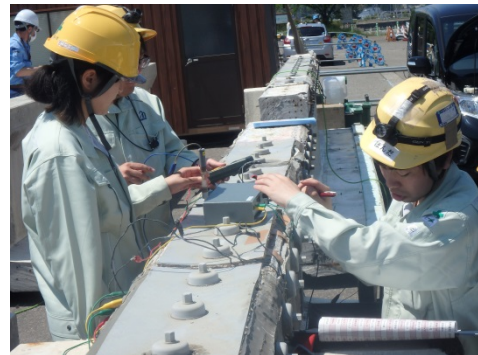
表面電位の計測は、図-5.5.2.3 および図-5.5.2.4 に示す測定点 (1~11, 101~111, A~D) の位置で実施した。測定項目は、陽極発生電流、自然電位 ( $E_c$ )、オン電位 ( $E_{on}$ )、インスタントオフ電位 ( $E_{ins}$ ) を計測した。計測された結果から分極量 ( $\Delta E$ ) を算出した。測定結果を表-5.5.2.1、図-5.5.2.5~図-5.5.2.12 に示す。なお、通電時間が約4時間で実施した。

写真-5.5.2.5 表面電位測定状況

写真-5.5.2.6 表面電位測定状況

- (1) 通電前の鋼材の自然電位は、ブロック⑪および⑫において不確定～90%以上の確率で腐食ありの領域であった。若干ブロック⑪のほうがブロック⑫より貴電位を示していたが大きな差ではない。また、いずれのブロックともに海側側面・山側側面に比べて底面のほうが貴電位であった。
- (2) 通電後はいずれのブロックも大きく分極しており、陽極が機能していることを確認した。
- (3) 陽極発生電流密度はブロック⑪で $5.31\text{mA}/\text{m}^2$ 、ブロック⑫で $5.53\text{mA}/\text{m}^2$ であった。
- (4) すべての測定点で $100\text{mV}$ 以上の分極量が得られた。
- (5) 本電気防食装置は施工後約23年が経過しているが防食状態を維持していた。

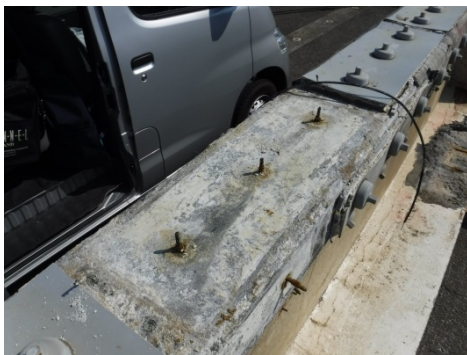
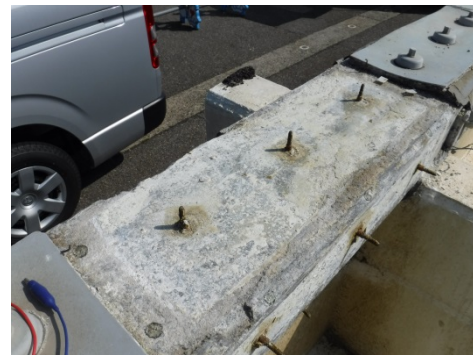
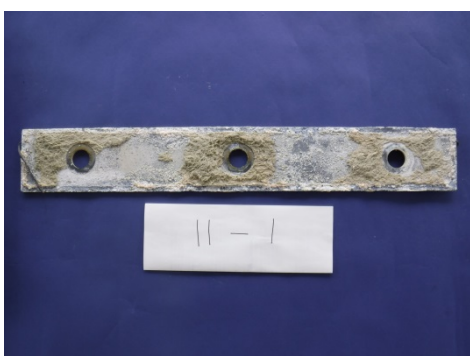
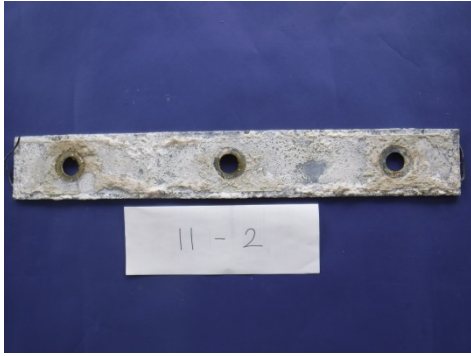
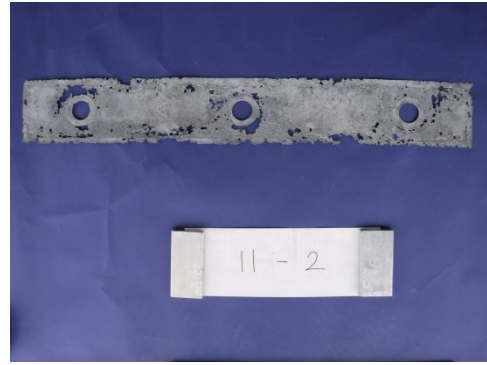
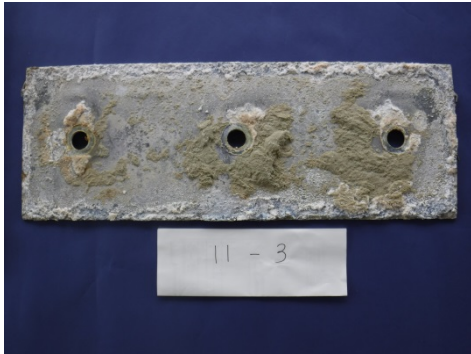
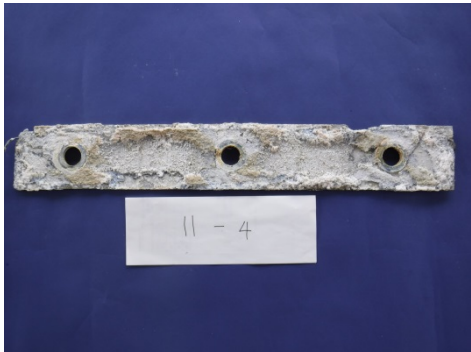
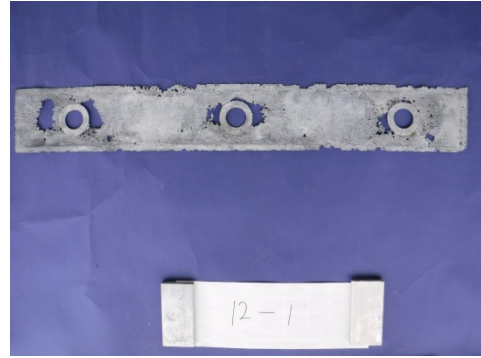
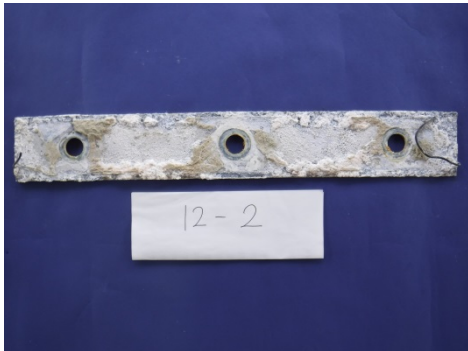
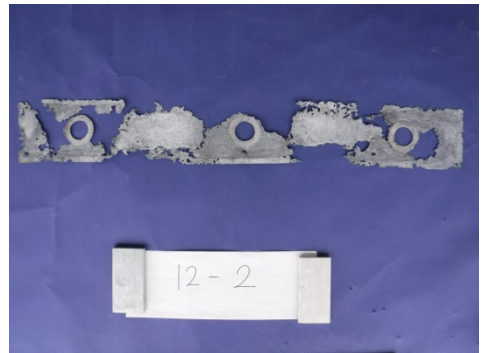
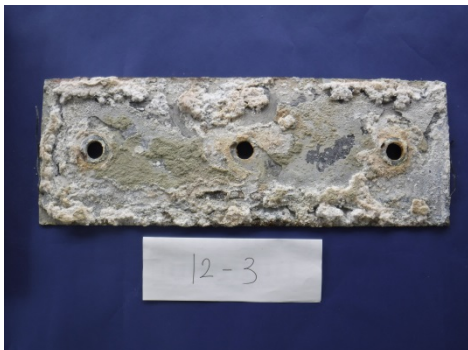
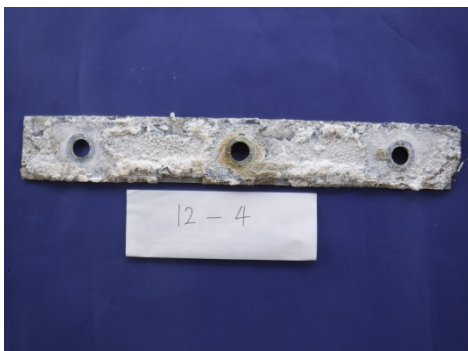
写真-5.5.3.1 陽極撤去後ブロック⑪

写真-5.5.3.2 陽極撤去後ブロック⑫

写真-5.5.3.3 陽極撤去後 11-1

写真-5.5.3.5 陽極撤去後 11-2

写真-5.5.3.6 陽極表面処理後 11-2

写真-5.5.3.7 陽極撤去後 11-3

写真-5.5.3.9 陽極撤去後 11-4

写真-5.5.3.14 陽極表面処理後 12-1

写真-5.5.3.15 陽極撤去後 12-2

写真-5.5.3.16 陽極表面処理後 12-2

写真-5.5.3.17 陽極撤去後 12-3

写真-5.5.3.19 陽極撤去後 12-4

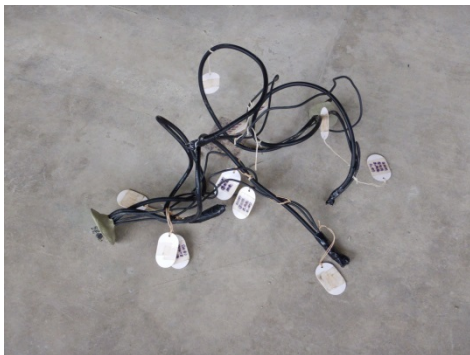
写真-5.5.5.1 採取電線

桁撤去に先立ち回収されたプルボックスを開放し、結線部の状況を調査した。調査は、北陸技術事務所に保管されていたプルボックス内から結線部の電線を採取し、土木研究所内に持ち込み結線部の養生を撤去した後、外観を確認した。

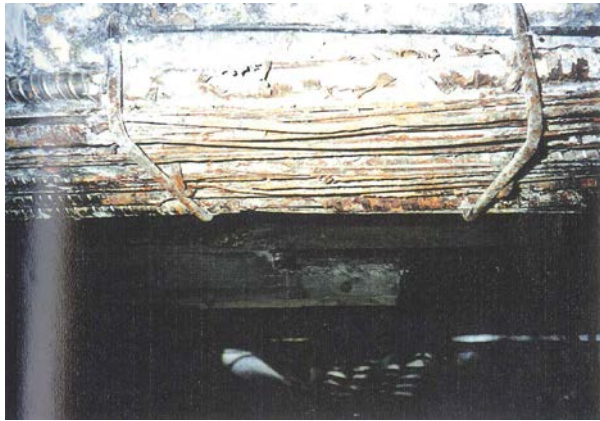
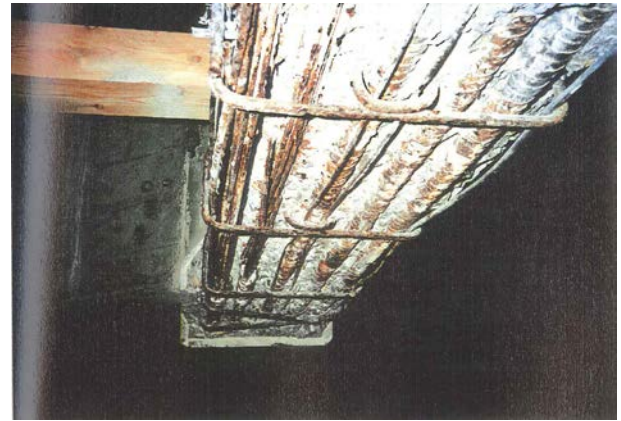
電気防食工法が適用される直前の荒磯橋の調査報告書では、塩害の兆候は明白であること、第 2 スパンでは塩害特有の幅の広い橋軸方向ひび割れが随所に見られること、特に G5 と G6 桁においては部分的にコンクリートのはく離・はく落も見られること、近接点検調査およびはつり調査により PC 鋼線の腐食・破断が確認されたことが報告されている。なお、G5 桁は今回の調査で対象の 1 つとなった桁である。写真-1.2.1 は、はく離・はく落の変状が確認された G5 桁および G6 桁のはつり調査部の PC 鋼線の状況である。

写真-1.2.1 荒磯橋第2スパンはつり部のPC鋼線の状態

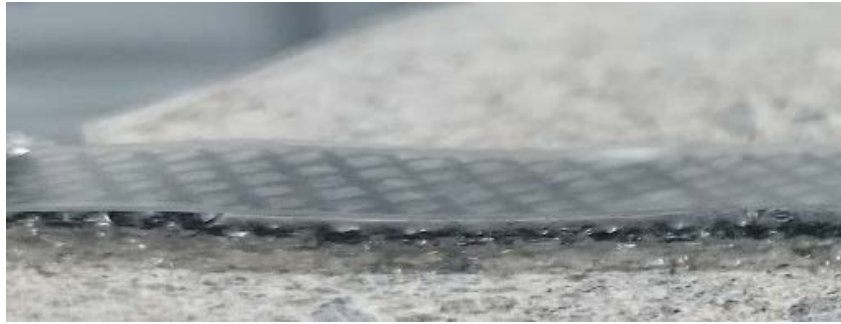
図-2.2.3 チタンリボンメッシュ陽極のハイドロゲルを用いた設置の例

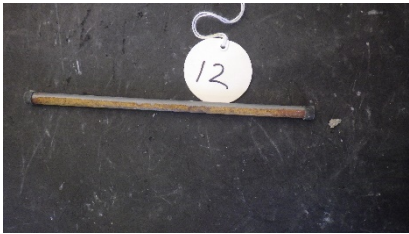
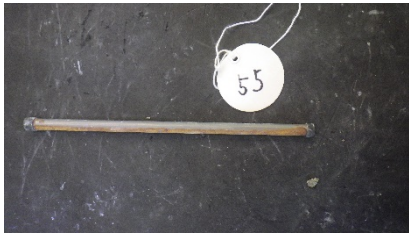
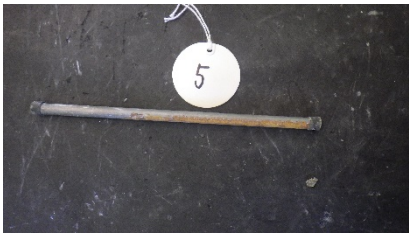
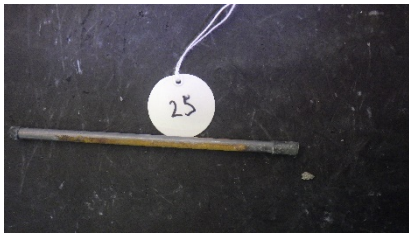
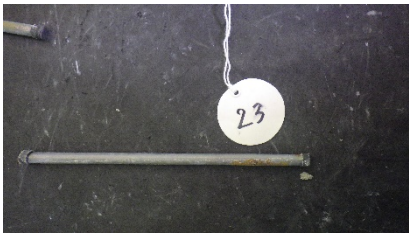
試験終了後の供試体の外観と内部鋼材の表面状態を図-3.5.42～図-3.5.43に示す。なお、解体した供試体は、無通電供試体が各条件2体ずつ、通電供試体が各条件2体ずつで総数は16体である。[Cl<sup>-</sup>]=3.8 kg/m<sup>3</sup>において、無通電供試体には軽微な腐食が認められた。常時通電供試体では、目標シフト量50 mVに軽微な腐食が認められたが、目標シフト量100 mVと200 mVには腐食は認められなかった。一方、[Cl<sup>-</sup>]=19.2 kg/m<sup>3</sup>においては、無通電供試体の内部鋼材に激しい腐食が認められた。常時通電供試体では、いずれの目標シフト量においても内部鋼材の腐食が認められたが、目標シフト量が大きくなるほど腐食の程度は小さくなる傾向であった。

図-3.5.42 解体した供試体の鉄筋表面状況 (40°C-90%RH [Cl<sup>-</sup>]=3.8 kg/m<sup>3</sup>)

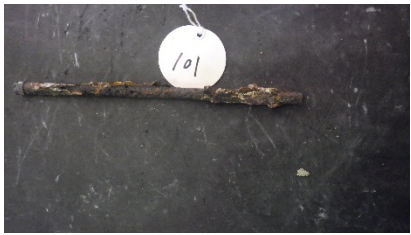
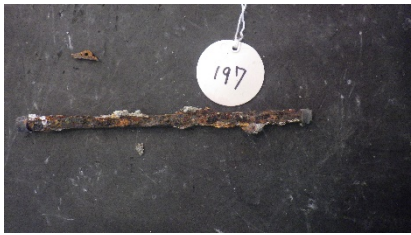
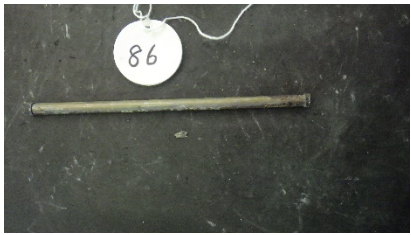
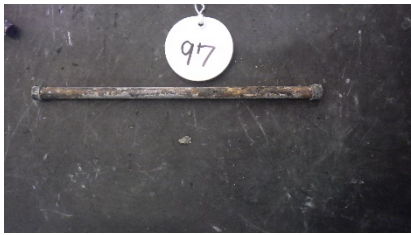
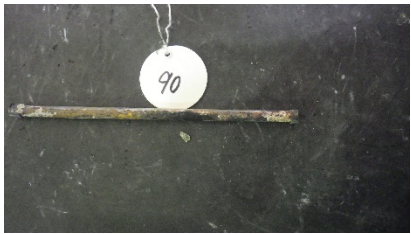
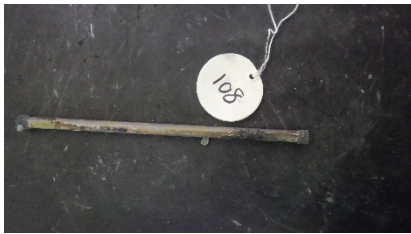
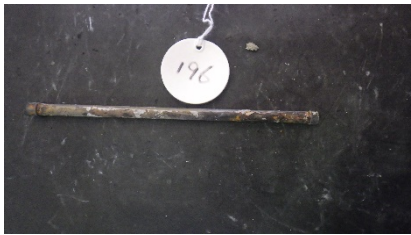
図-3.5.43 解体した供試体の鉄筋表面状況 (40℃-90%RH [Cl<sup>-</sup>]=19.2 kg/m<sup>3</sup>)

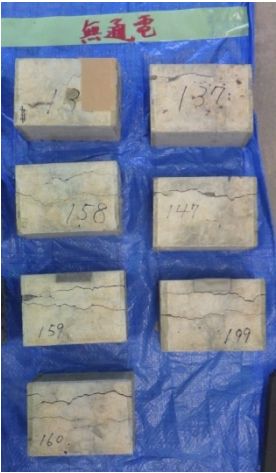
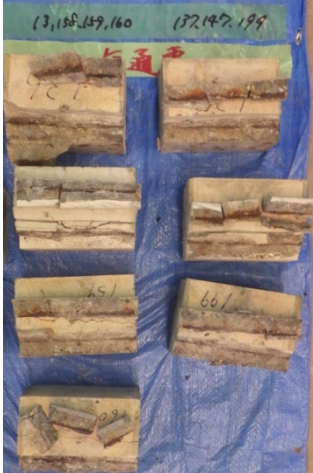
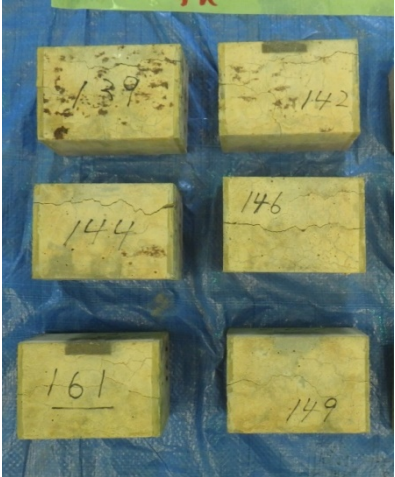
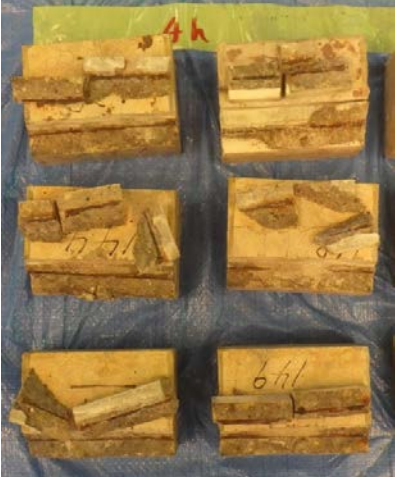
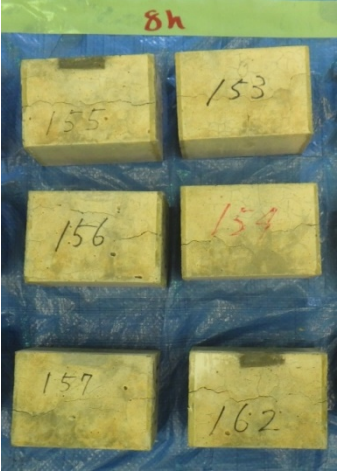
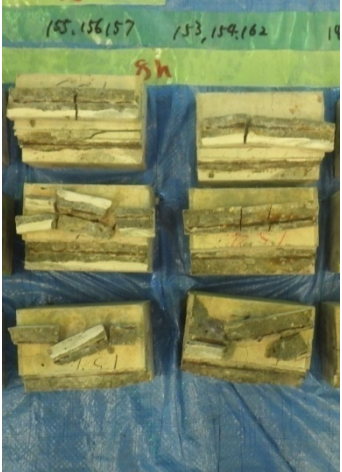
供試体の鋼材表面状況は，無通電供試体では全体的に腐食しており，腐食部分の半分未満が減肉するほどの腐食が進行していた。4時間通電供試体では全体的に腐食しているものと，健全部分と腐食部分が混在しているものに分かれ，全体的に腐食していたものには減肉も生じていた。8時間通電供試体では腐食部分と健全部分が混在しているものが多く，部分的に減肉も見られた。鋼材の表面状態の観察から，腐食の程度は無通電供試体が最も大きく，次いで4時間通電供試体，8時間通電供試体の順であった。このことから，間欠通電によって腐食の進行を遅らせる効果が期待できると考えられる。

図-3.6.18 屋外暴露供試体の解体前後の外観状況
