土木研究所資料

リーン系二相ステンレス鋼の溶接性および 溶接部の耐食性に関する実験的研究

—河川・ダム施設を例にして—

国立研究開発法人 土木研究所
先端材料資源研究センター材料資源研究グループ

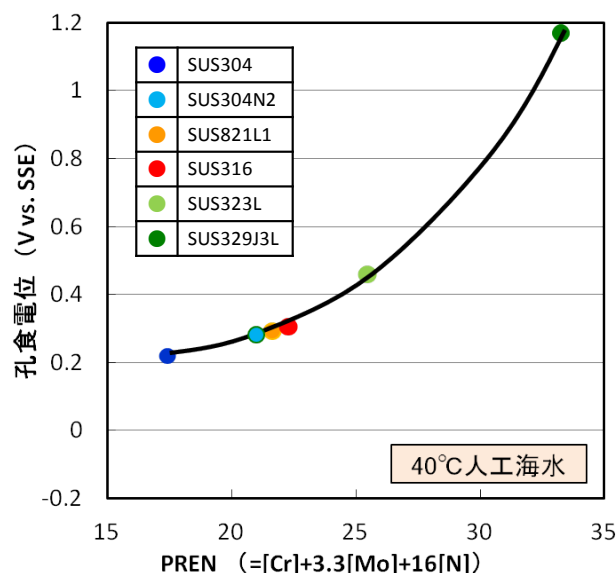
図 1.2.1 PREN と耐食性（孔食電位）の関係

海岸近傍の自然環境下で使用されるインフラ設備は、一般に海塩粒子などに由来する塩化物イオンによる腐食が問題となるケースが多く、それに対する耐食性が求められる。ステンレス鋼の塩化物イオンに対する耐食性は、一般にCrの含有量に比例して向上すると言われている。特に、接する溶液の液性が中性に近く、塩化物イオンを多く含む環境下での耐食性には、PREN (Pitting Resistance Equivalent Number) と称される指標による比較で素材の優劣が議論されるケースが多い¹⁾。PRENは一般に下記の式(1)で整理され、図1.2.1に示すように実験室的な耐食性評価に用いられる孔食電位の値と高い相関を示すことが知られている。

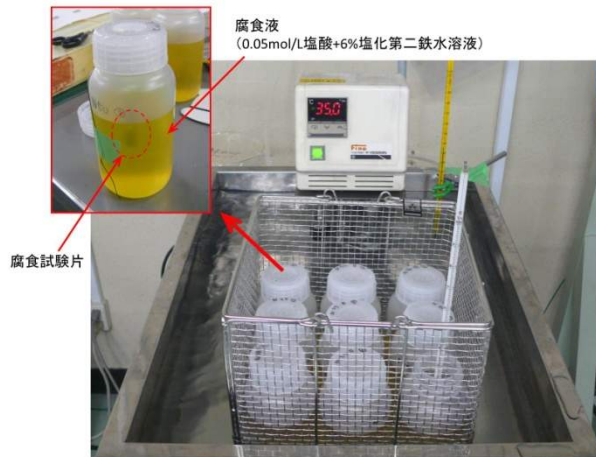
図 2.2.4 塩化第二鉄腐食試験

2.2.2 項の溶接試験で製作した溶接継手から腐食試験片を採取し、JIS G 0578 : 2000「ステンレス鋼の塩化第二鉄腐食試験方法」を参考にした腐食試験によって耐食性を評価し、溶接条件との相関関係を把握した。腐食試験条件を表 2.2.2 に示す。評価箇所は、図 2.2.3 に示すように溶接金属部とボンド部（母材部を含む）とした。図 2.2.4 に試験片の詳細および試験状況を示す。図 2.2.4 に示すように、試験片を腐食液中に吊り下げるために、試験片に径 3~4 mm の穴をあけた。また、試験片表面は溶接ままとし、裏面、端面は研磨してから試験に供した。

(a) ボンド部腐食試験片

(b) 試験状況

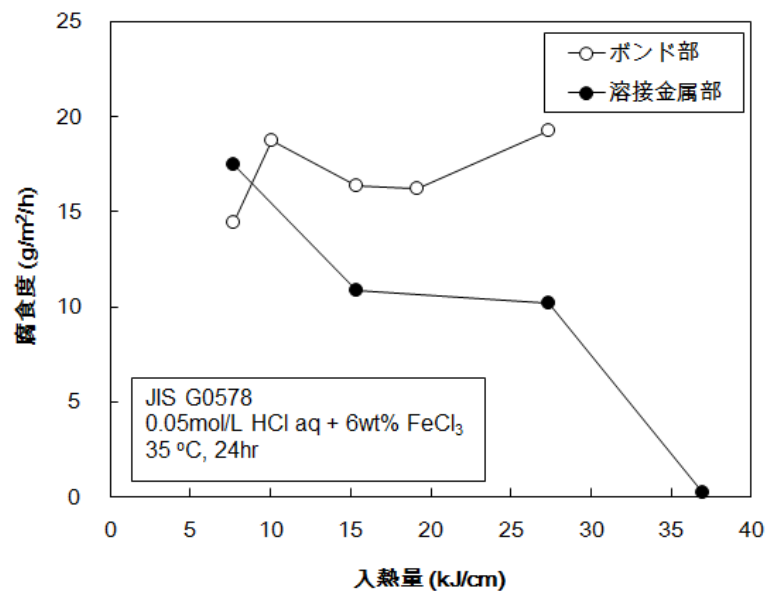
図 2.2.5 入熱量と腐食度の関係

入熱量と腐食度の関係を図 2.2.5 に示す。溶接金属部については、入熱量が大きくなるに従い、腐食度は小さくなるのがわかる。一方、ボンド部については、入熱量が大きくなるに従い、腐食度は一旦低下した後、増加しており、溶接金属部とは異なる傾向を示す。

二相ステンレス鋼の耐食性は、フェライト分率と相関があり、一般にフェライト分率が高いほど耐食性が低下する。溶接部では溶接の温度履歴によりフェライト分率が変化し、冷却速度が大きくなる小入熱で溶接するほど、溶接金属部はフェライト分率が高くなり耐食性が低下する。一方、HAZ は最高到達温度や温度履歴などによりフェライト分率が変化するとともに、クロム炭窒化物が析出することで耐食性が低下する場合もあり、溶接入熱に対する耐食性の変化はより複雑なものとなる。

図 2.2.6 に示した溶接金属部の耐食性の変化は、上述の傾向とよく一致している。すなわち、小入熱での腐食度は大きくなっており耐食性が低下しているが、入熱が大きくなるに従って腐食度は小さくなり良好な耐食性を示している。一方、ボンド部の耐食性変化は溶接金属部のそれと異なる傾向を示しており、クロム炭窒化物が析出している可能性も考えられる。

入熱量と腐食速度の関係を調査するため、入熱量を変えて板厚 12 mm の溶接継手を製作し、溶接金属部およびボンド部（母材部を含む）から腐食試験片を採取して腐食試験を実施した結果、溶接金属部では、入熱量が大きくなるに従い腐食度は小さくなった。一方で、ボンド部では入熱量が大きくなるに従い、腐食度は一旦低下した後、増加する傾向を示した。

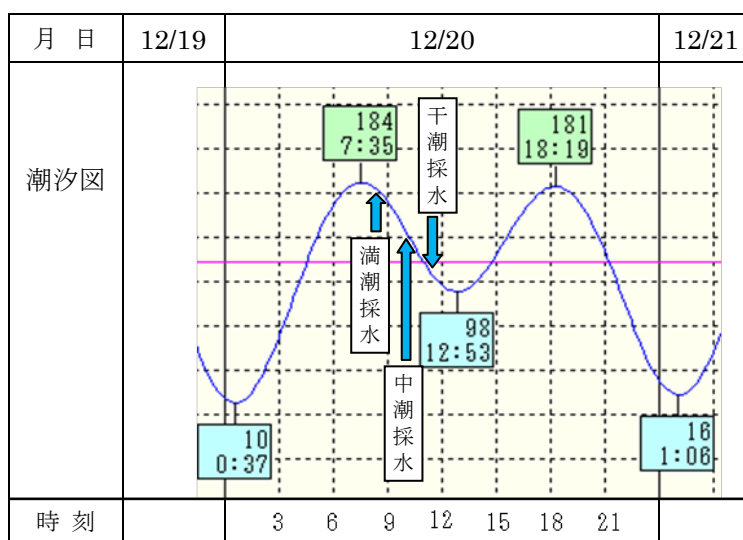
図 3.4.2 暴露場河川水採水時の潮汐図

暴露試験にあたって、暴露場現地の河川水を採水し水質調査を実施した。干満により暴露場に海水が侵入し、水質が変化すると考えられるため、平成 25 年 12 月 20 日の満潮時、中潮時、干潮時の 3 回にわたって採水した。図 3.4.2 に採水時の潮汐図を示す。採水は、表層～300 mm の範囲から行った。水質調査は、表 3.4.1 に示す項目と方法により行った。

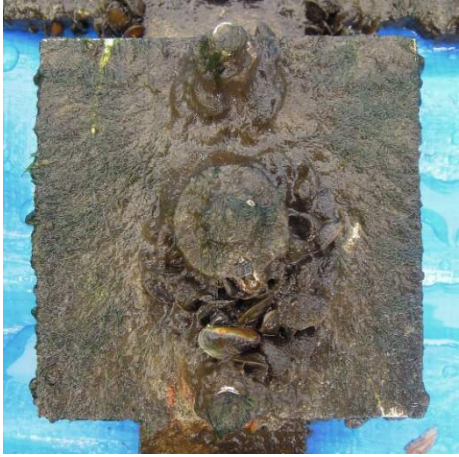
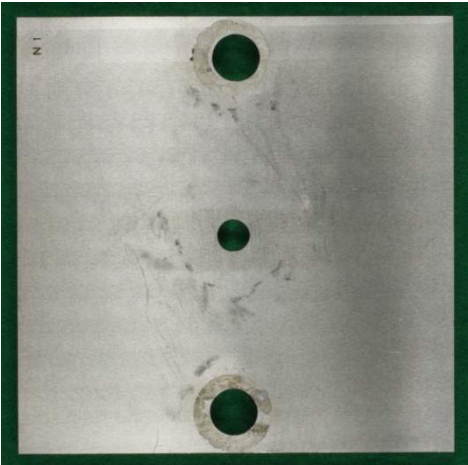
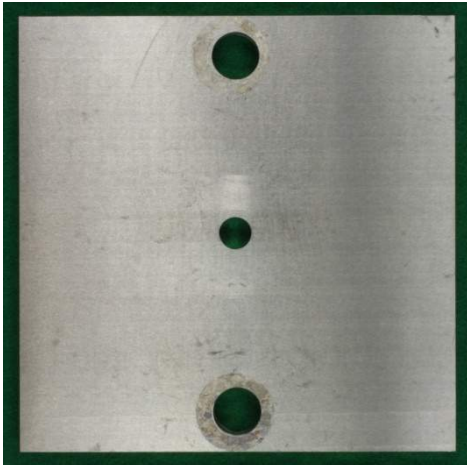
写真 3.6.1 暴露 1 年後のすき間腐食試験後の腐食状況（マーク：N 1）
 (H24/12/20～H25/12/20)

回収後および水洗・脱スケール後の外観腐食状況を**写真 3.6.1**～**3.6.7**に示す。回収後の試験片は全面が茶褐色の藻と貝で覆われていた。特に、試験片裏側の方が貝の付着量が大きかった。水洗・脱スケール後、試験片腐食状況を観察したところ、全てのステンレス鋼試験片において固定ボルトの穴の周囲に変色が見られた。SM400B 試験片は全面がさびに覆われていた。

全ての試験片において、すき間治具部（ポリスルホン樹脂）におけるすき間腐食の発生は見られなかった。ただし全ての試験片において固定ボルトの穴の周囲に軽微な腐食による変色が見られたが、この部位は絶縁材として用いている FRP ワッシャー（エポキシ樹脂）によるすき間構造となる。腐食がこの部位でのみ発生した原因として、すき間治具とワッシャーの材質の影響が考えられる。また、FRP ワッシャーは周囲が切断面となっており、すき間治具と比較して吸水しやすいとみられる。これらの影響については、今後の原因調査が待たれる。
