# 構造物の維持管理と検査技術への期待

丸山久一\*

\*長岡技術科学大学 環境・建設系

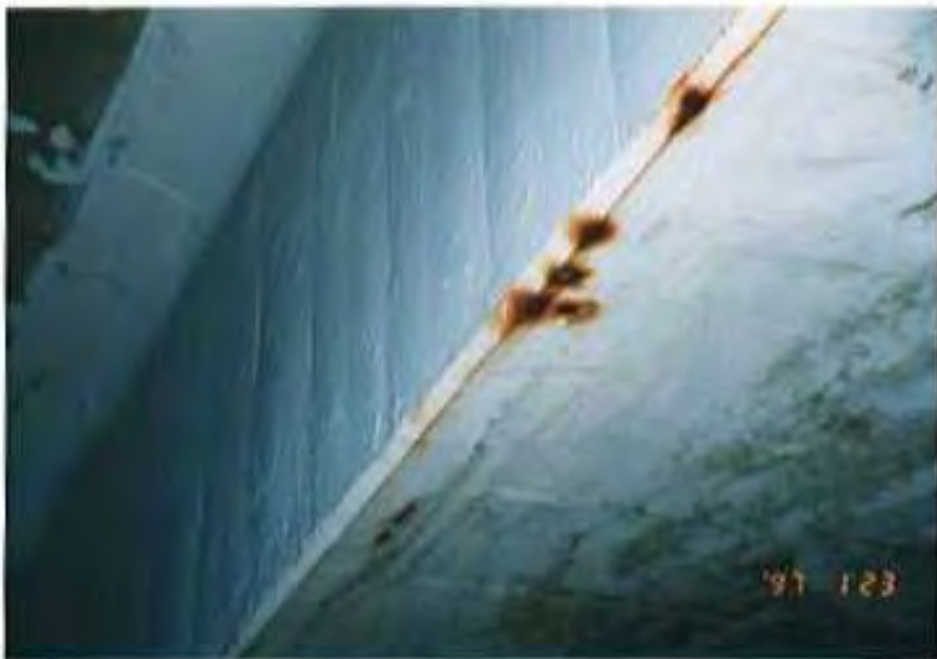
**R C 桁下面の点錆**

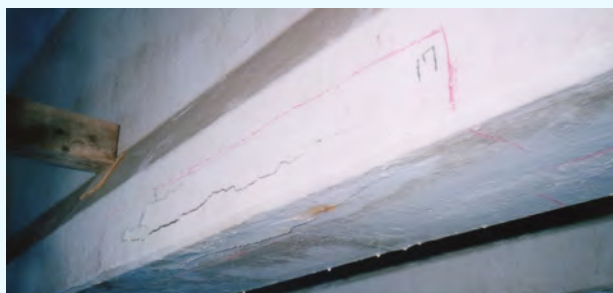
はつり前

はつり後

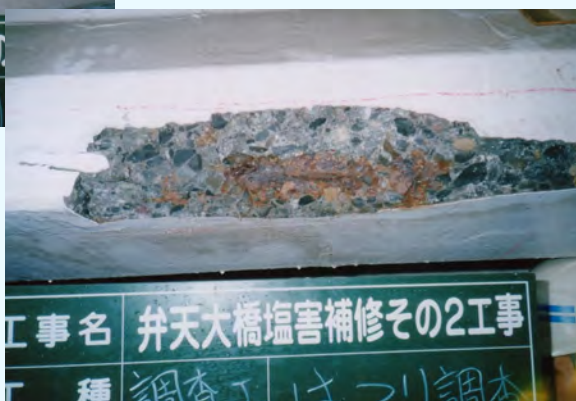
目視による判定区分④  
PC桁の軸方向鋼材の腐食に沿ったひび割れ。部分的に鋼材の露出も見られる。

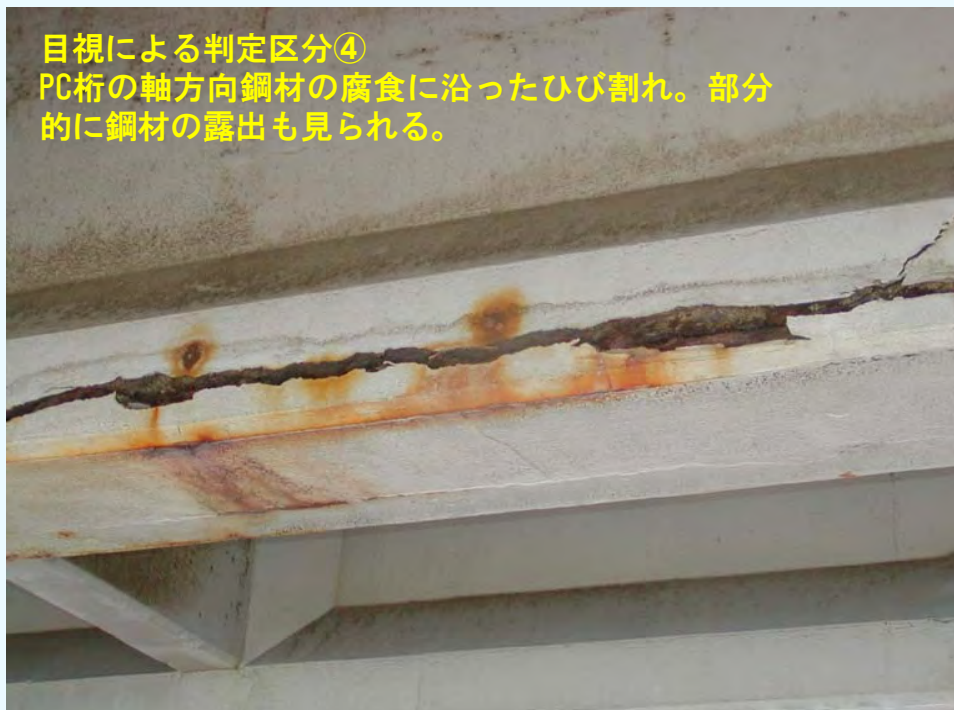
PC鋼材に沿ったひび割れ

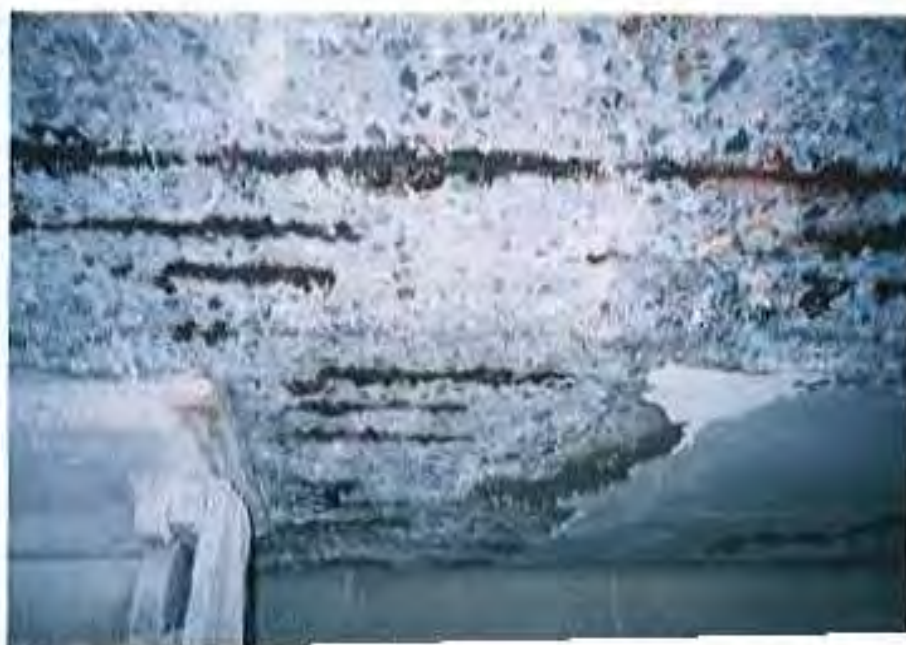
栈橋の床スラブ下面の鉄筋の錆

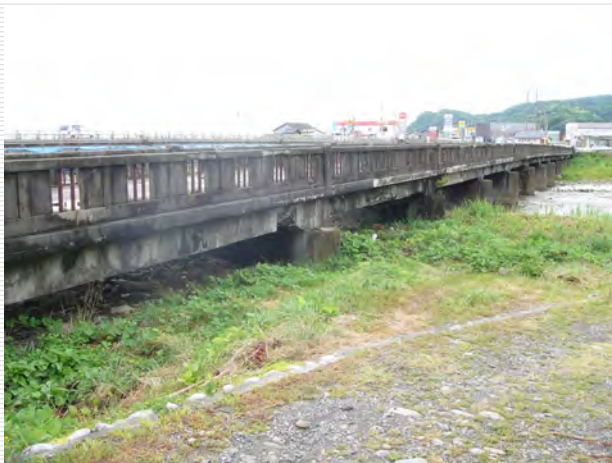
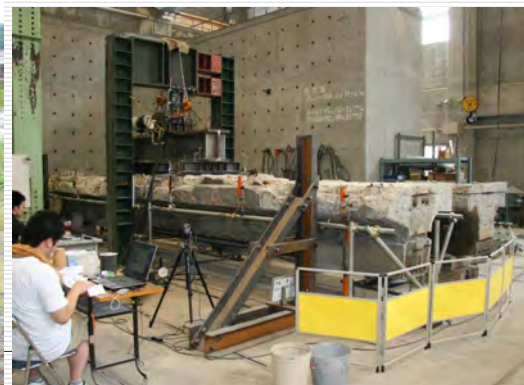
76年間日本海沿岸で供用され、塩害劣化が進行したRC橋梁から切り出した桁の載荷試験

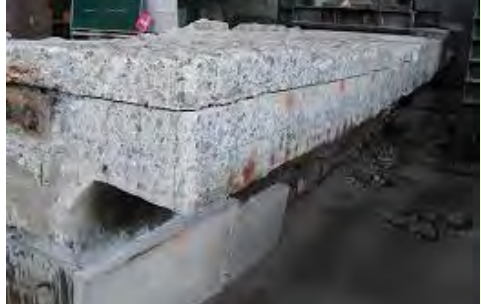
中央変位=68mm  
海側+1m付近で鉄筋破断

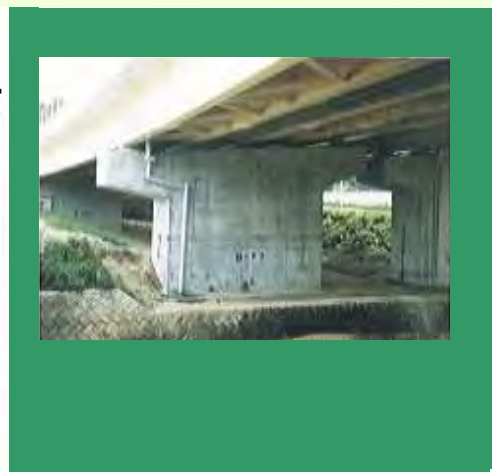
チタンメッシュ方式
