# PC橋の変状と点検・調査診断 における現状と課題

一般社団法人 プレストレスト・コンクリート建設業協会  
保全補修部会 副部会長 徳光 卓

2014.8.28 CAESAR講演会

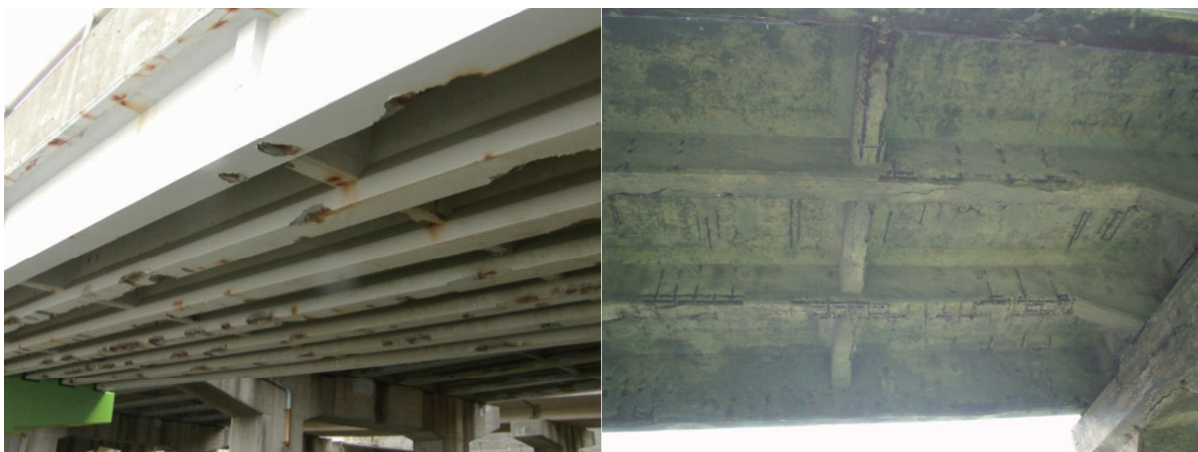
## 1.2 塩害(飛来塩分による塩害)

- 橋梁の各所で塩害による鋼材腐食が発生
- 対策: 塩害対策区分の設定 【対応済み】  
かぶりの確保, 塗装鋼材の使用等

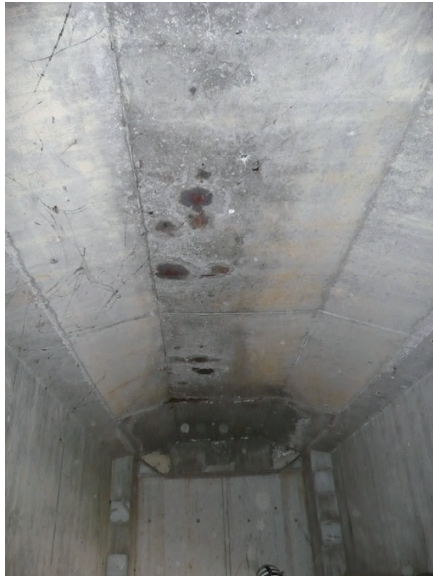
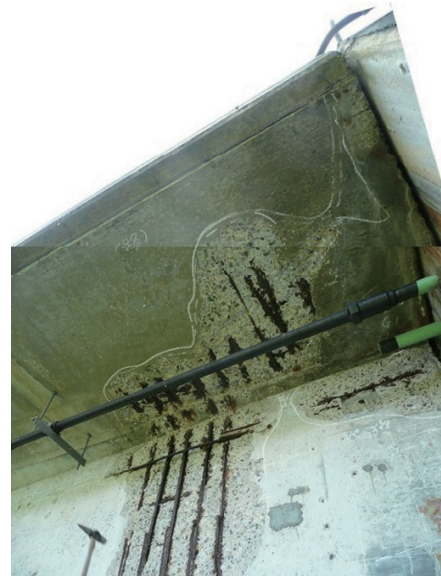
## 1.2 塩害(凍結防止剤による塩害)

- 床版下面や桁端部などで局部的な塩害が発生

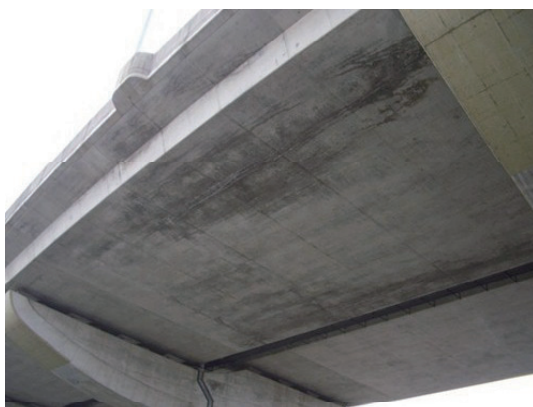
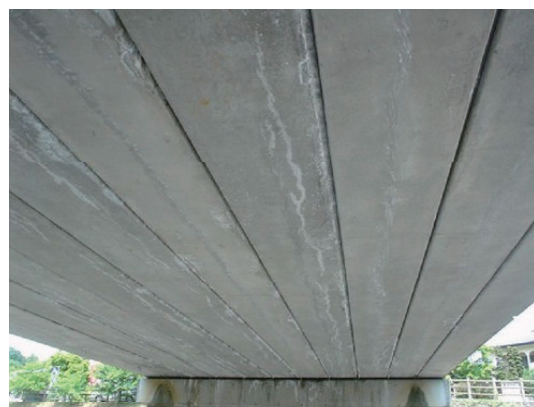
## 1.3 ASR (アルカリ骨材反応)

- ASRは昭和60年以前に施工された橋で多発  
(それまでの日本ではASRは無いと考えられていた)
- PC橋の場合, プレストレス作用方向に並行なひび割れが発生

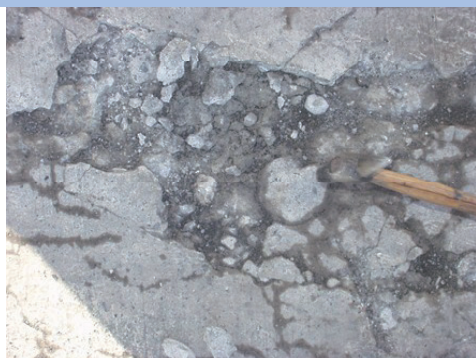
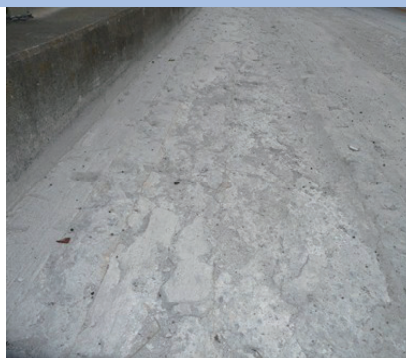
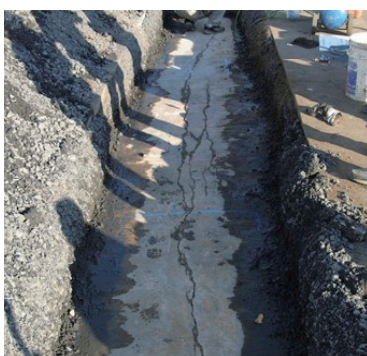
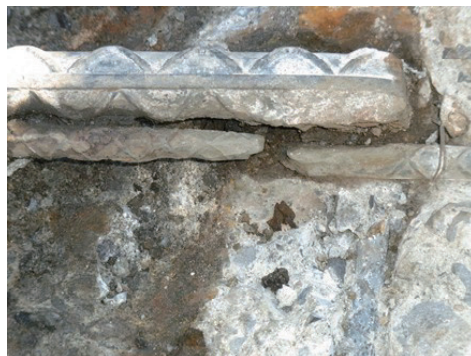
橋面コンクリートの骨材化  
(鉄筋の外側)

橋面での鉄筋破断  
(段落し部)

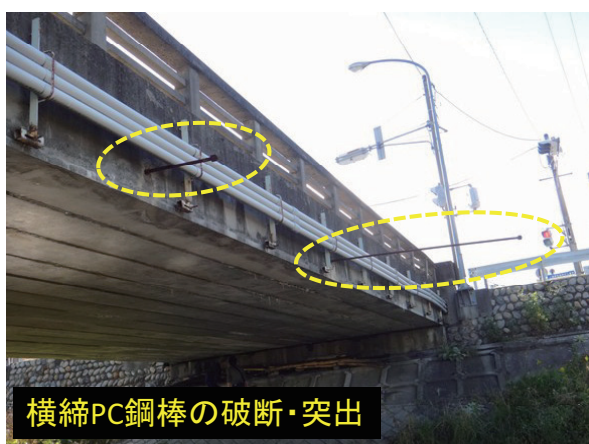
横締PC鋼棒の破断・突出

- グラウト充填不良は1990年中ば以前に施工された橋で多発  
(グラウト材料・施工方法と施工管理の不備)
- 現在は大幅に改善されている

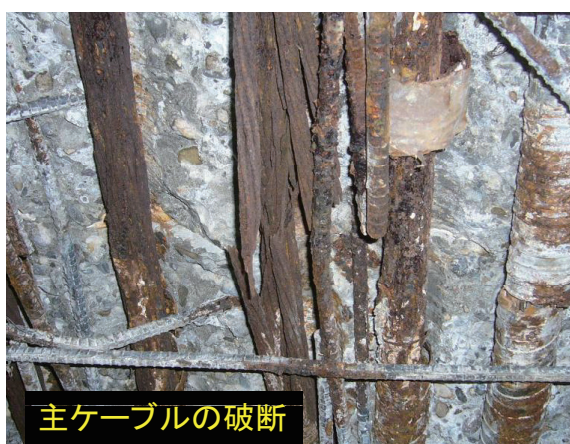
主ケーブルの破断

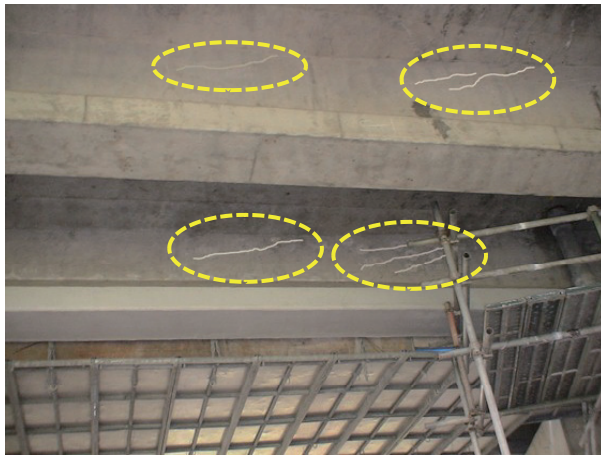
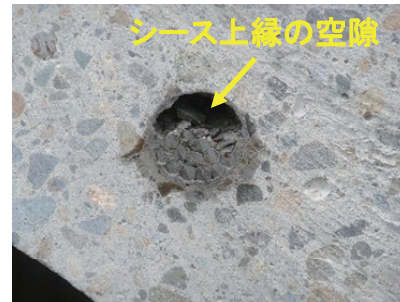
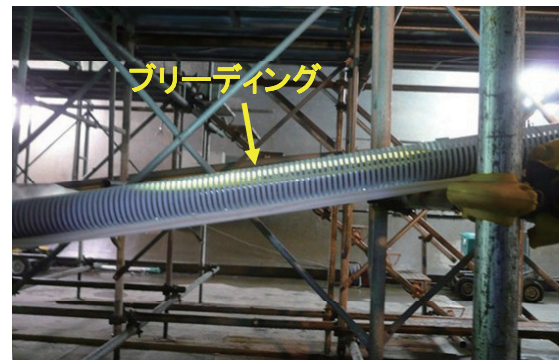
- 主桁上縁にPC鋼材を定着した橋梁での事例  
(橋面からの水の侵入, ブリーディングの発生)

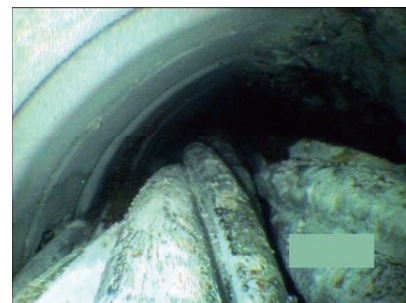
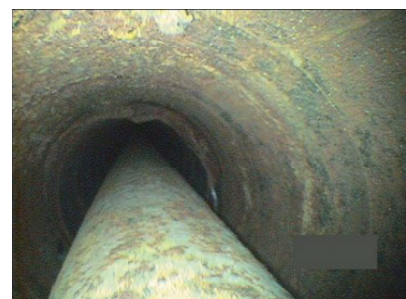
- グラウト充填度の検査方法は、種々の方法が開発されている  
(超音波法・弾性波法・透過法等)

- グラウトが充填されていなくとも、必ずしもPC鋼材は腐食しない

➡ 水の存在により腐食  
当面は防水工が重要

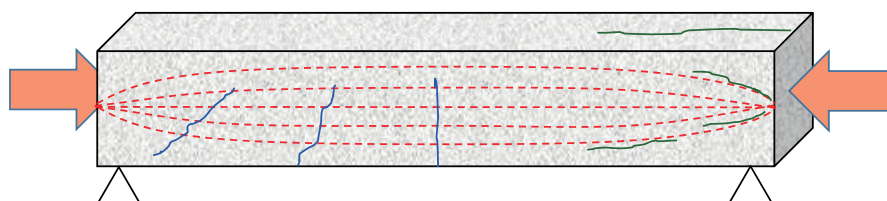
非構造ひび割れ 乾燥収縮・ASR・鉄筋の腐食膨張に伴うひび割れ  
(応力線と並行)

構造ひび割れの可能性  
(応力線を横断)

ただし、応力線を横切るひび割れは全てが構造ひび割れとは限らない

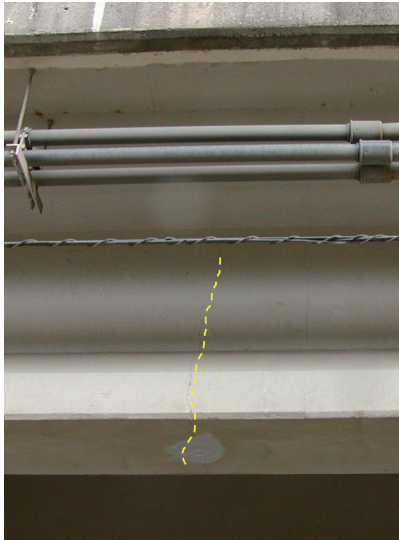
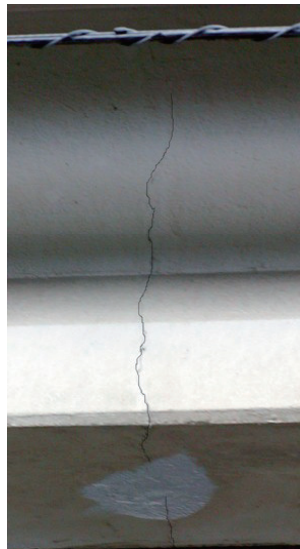
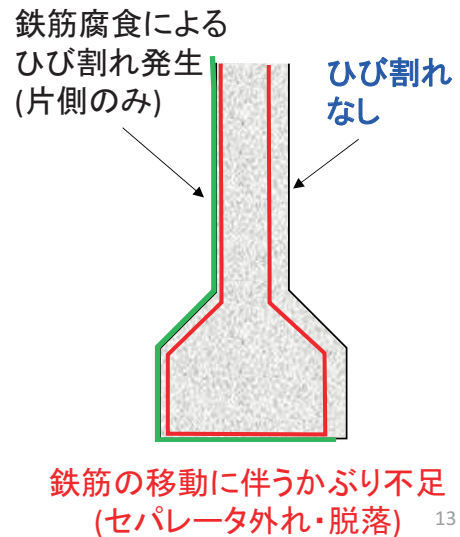
- PC橋の下フランジからウェブにかけて鉛直ひび割れが発生した事例  
⇒ひび割れ位置(鉄筋との関係)と桁の変形状態を確認

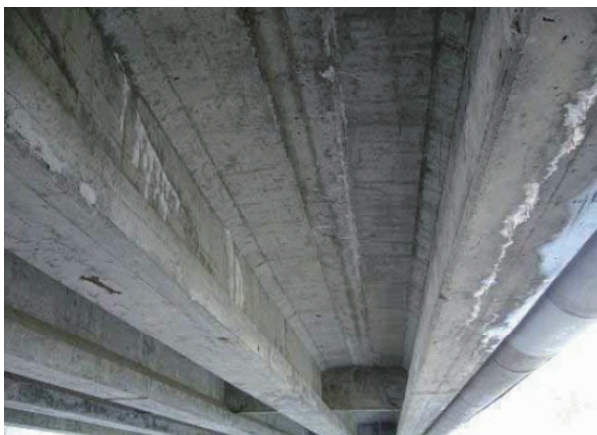
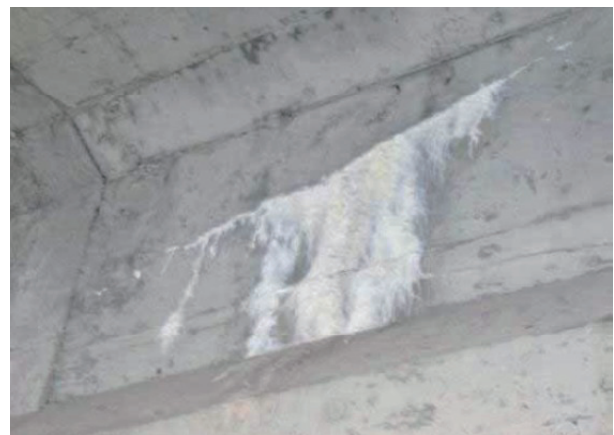
北海道に架設されていたポストテンションT桁橋であり、ウェブ側面や下フランジに、PC鋼材に沿ったひび割れが発生

→ グラウト充填不良と推定していたが...

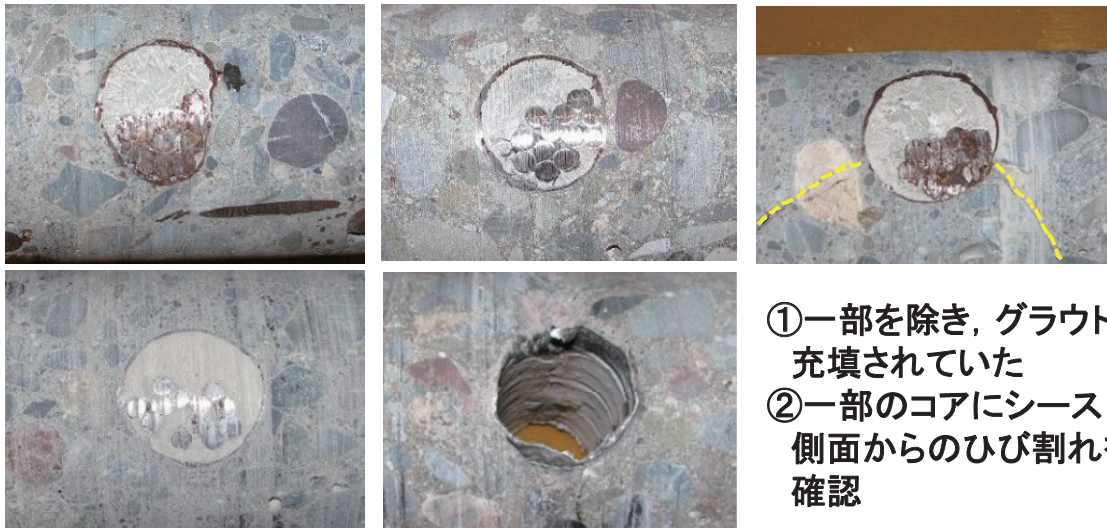
- ①一部を除き、グラウトは充填されていた
- ②一部のコアにシース 側面からのひび割れを確認

- ①初期凍害(グラウト密度低下), ②膨張剤の過剰添加(アルミ粉末・グラウト密度低下), ③偏向部の応力(局部的な引張応力), など

現在、ひび割れの原因について調査中

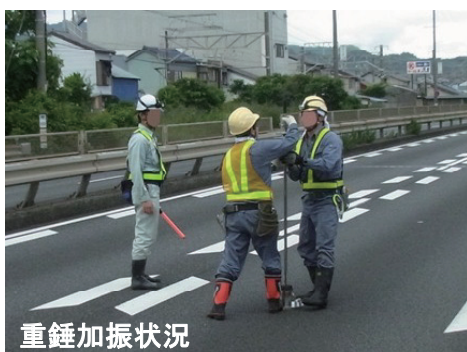
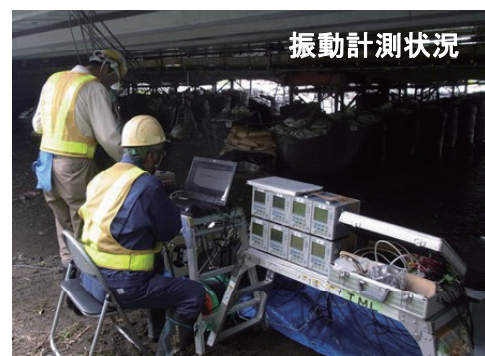
- 現段階での主な知見
  - ①重錘加振が簡便で比較的振動特性がよい(特に高次の振動特性)
  - ②力学的損傷を受けたPC橋(損傷レベル3)では振動数の低下が明瞭に捉えられる。
  - ③断面欠損などの損傷を生じたPC橋(損傷レベル1・2)では, 高次モードの振動特性で損傷程度を評価できる可能性がある

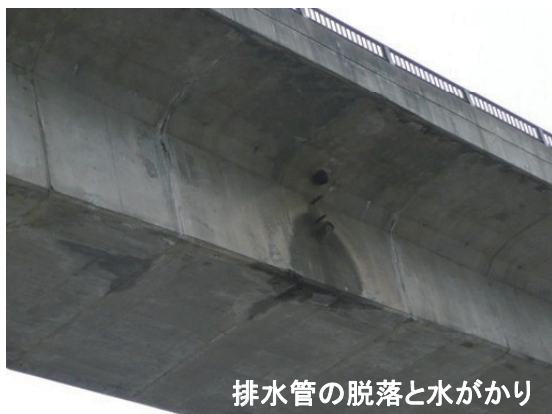
排水管の脱落と水がかり

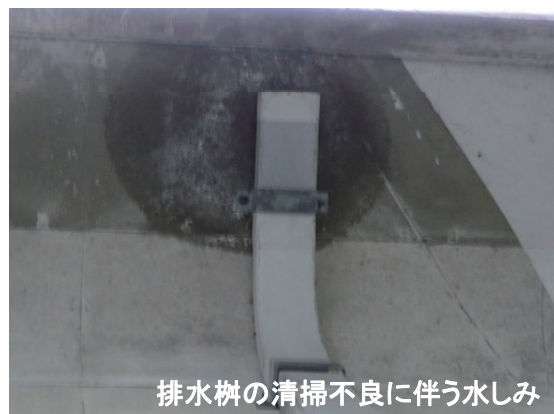
排水柵の清掃不良に伴う水しみ

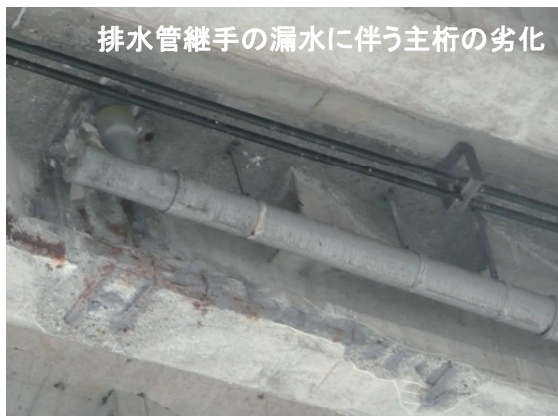
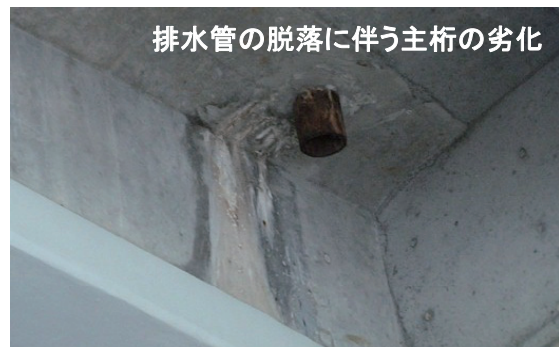
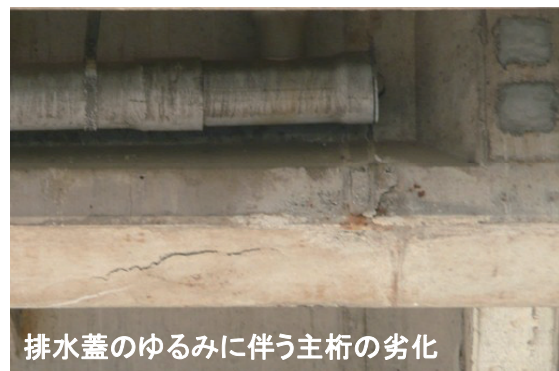
排水の変状を放置すると、  
深刻な劣化につながる  
(特に、凍結防止剤散布地域)

→ 塩害・ASR等の促進

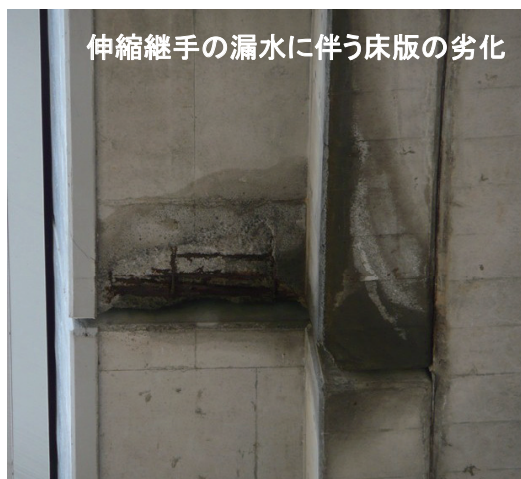
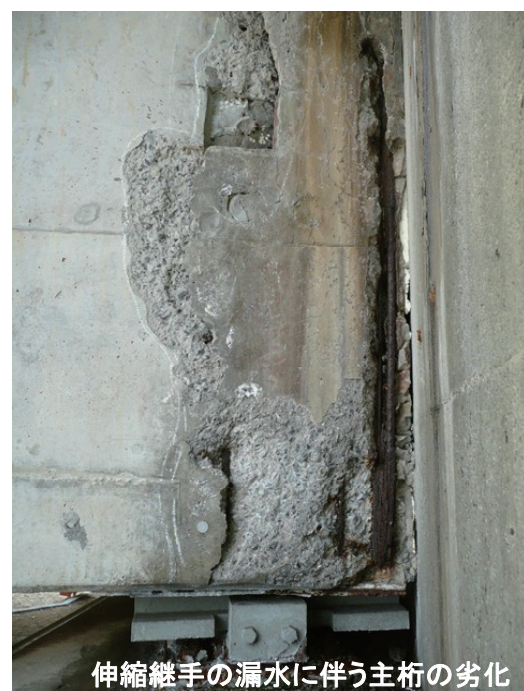
伸縮継手等の漏水を放置  
すると、深刻な劣化につな  
がる  
(特に、凍結防止剤散布地域)

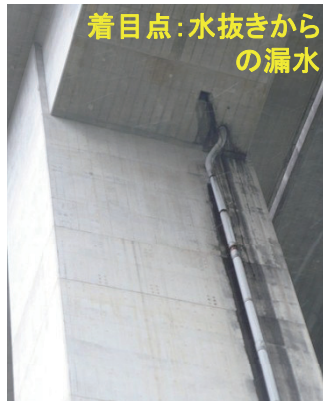
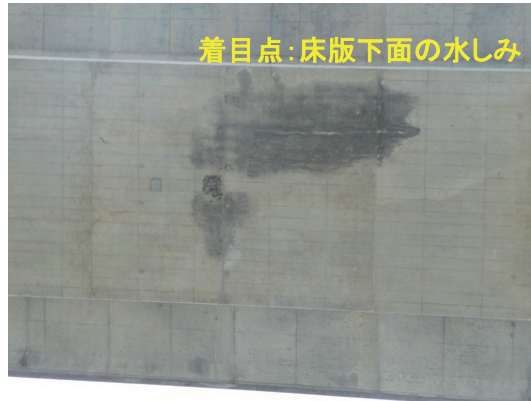
箱桁内部に配置された排水管に不具合を生じた事例

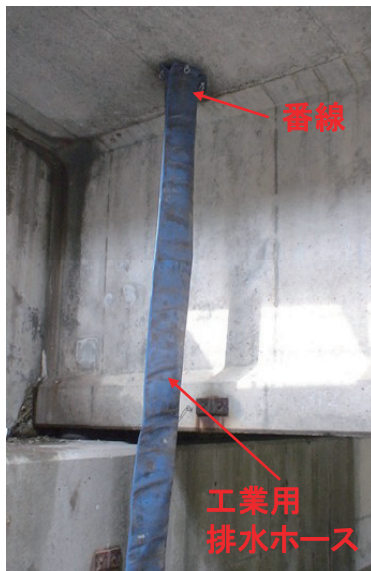
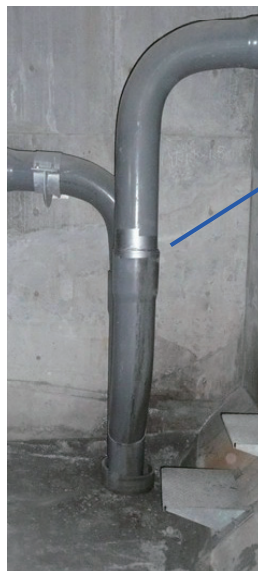
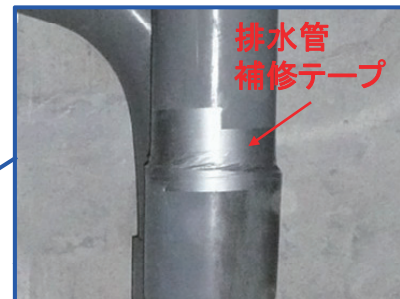
【応急補修の一例】

- 応急措置により当面の劣化進行を食い止める  
(PC橋だけでなく鋼橋においても重要)

- ☞これらの材料は色々なものが市販されている
- ☞ホームセンター等に行けば、他にも使える材料がある

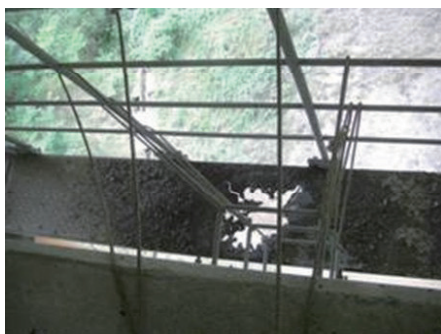
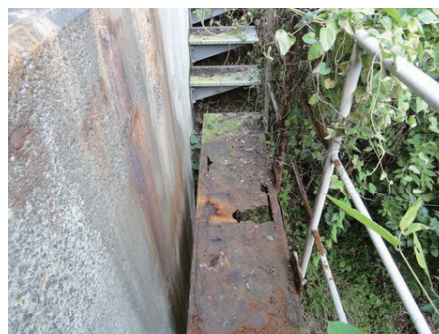
- ・検査路の設置と共に、検査路の維持管理も重要

検査路の損傷は人命に直結

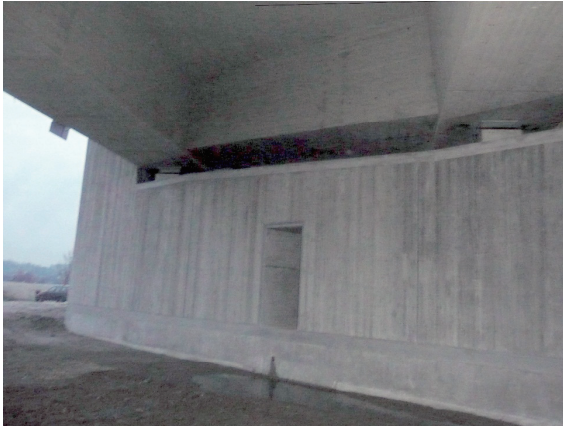
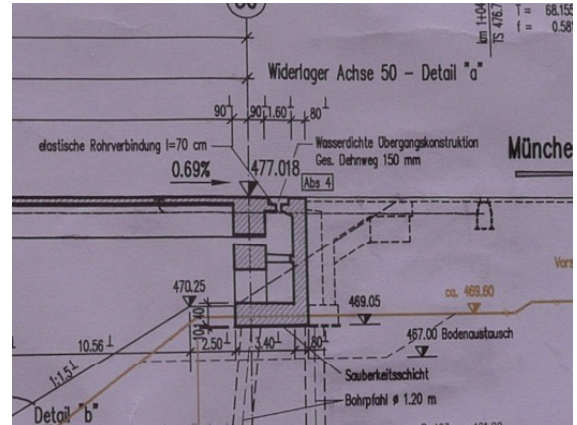
- ① アバット内に直接人が立ち入れる構造
- ② 階段を利用して主桁背面から支承や箱桁内部の点検と維持が可能な構造

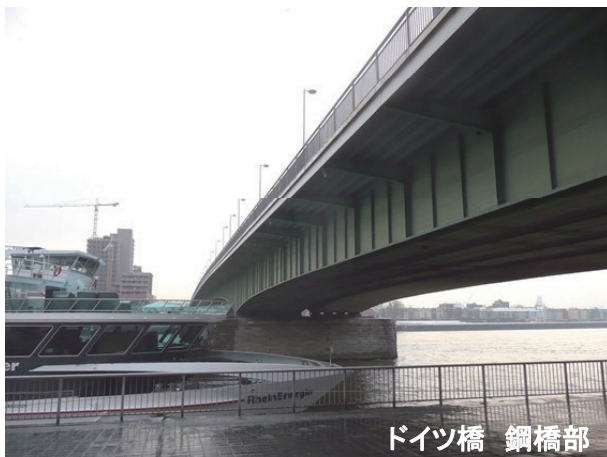
- #### • ドイツの事例(2)
- 小型トラックが進입可能な  
橋台背面空間の設置

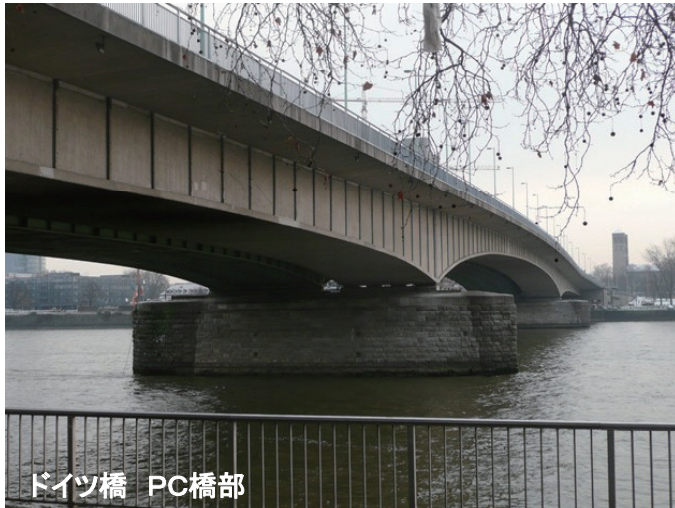
- ドイツの事例(3)  
ウェブに点検記録用の番号をマーキング  
(気を付けて見ればわかる程度の大きさ)
