ISSN 0386-5878  
土木研究所資料 第4366号

実環境下に長期間暴露されたフーチ  
ングのアルカリシリカ反応による損  
傷及び耐荷性能の評価に関する研究

平成30年2月

国立研究開発法人土木研究所  
構造物メンテナンス研究センター

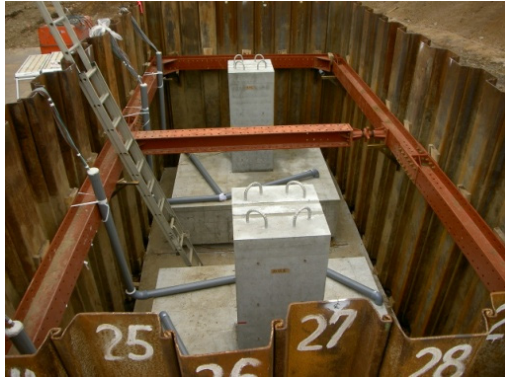
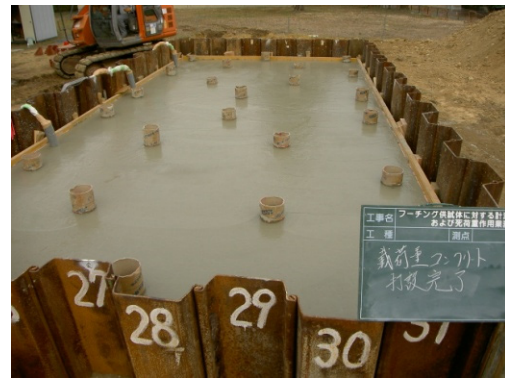
写真-2.2.1 供試体の設置と荷重上載の状況

(供試体設置状況)

(上載コンクリート打設状況)

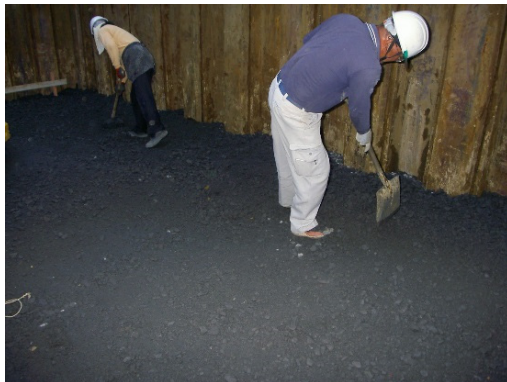
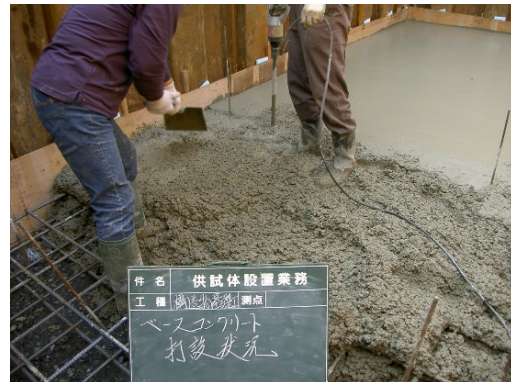
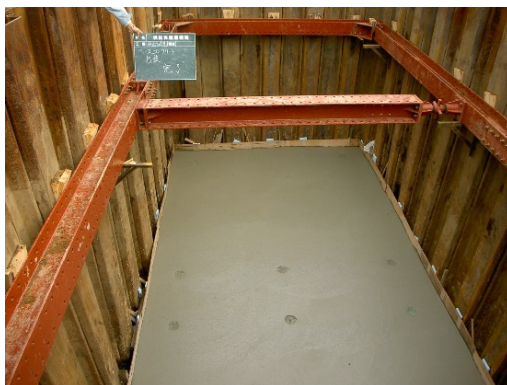
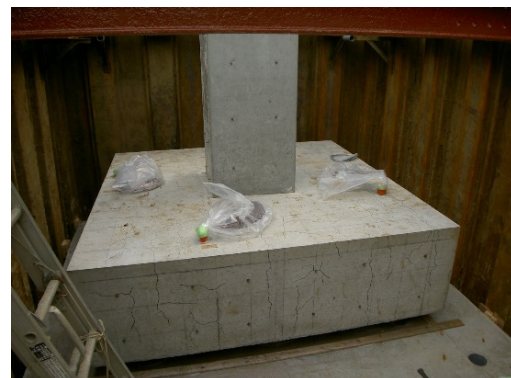
写真-2.2.2 供試体の設置状況

供試体については、写真-2.2.2 に示すとおり締め固めた地盤上に碎石を敷き均し、上載荷重に耐える RC コンクリートを打設した上に水平保持材で仕上げた基盤に設置されている。設置された供試体に荷重を上載する手順について図-2.2.5 に示す。(手順①) コンクリート施工時の仮支持用として鋼管を建て込み、(手順②～⑤) その上端に底鋼板+側型枠を設置してコンクリートを打設した。(手順⑥～⑦) コンクリートの硬化後に鋼矢板を引き抜いて空洞部を土で埋め戻し、(手順⑧) 仮支持用鋼管上側の鋼板をガス切断でくり抜いて全荷重を橋脚に対し作用させた。

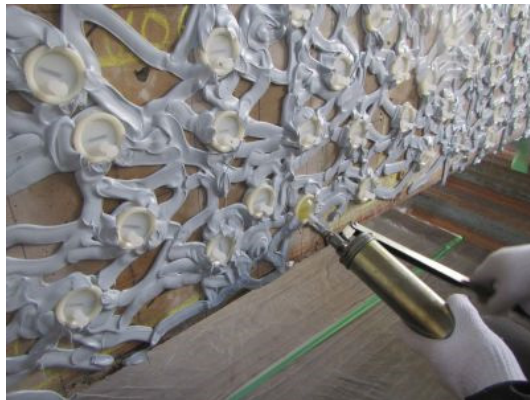
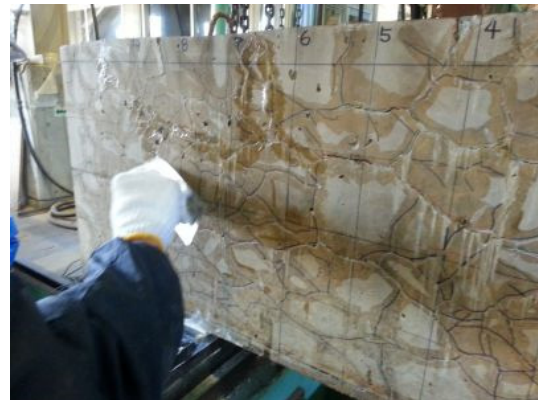
写真-3.4.1 ひび割れ補修の施工状況

Case3 のひび割れ補修は、低粘度の水中硬化型エポキシ樹脂を用い自動式低圧注入工法により実施した。補修の施工状況を写真-3.4.1 に示す。

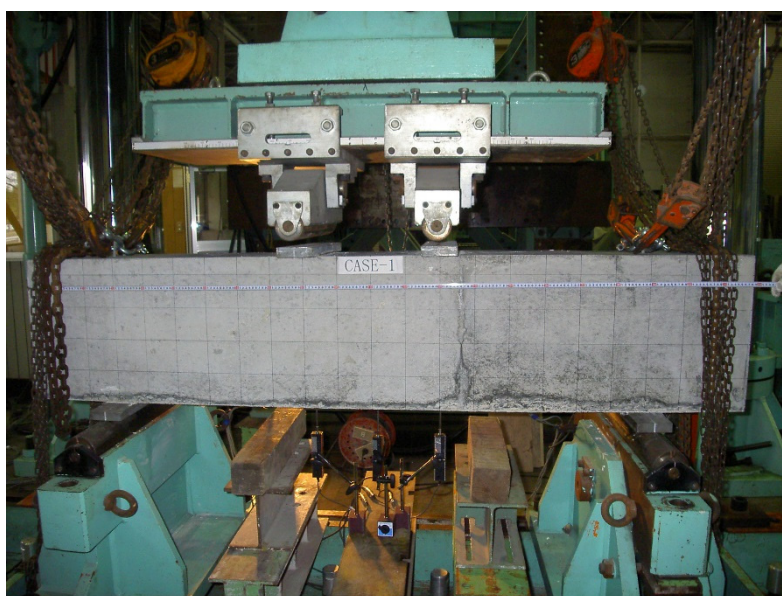
写真-3.4.2 載荷試験装置

載荷実験に使用した土木研究所の大型構造物繰返し載荷試験装置を写真-3.4.2 に示す。

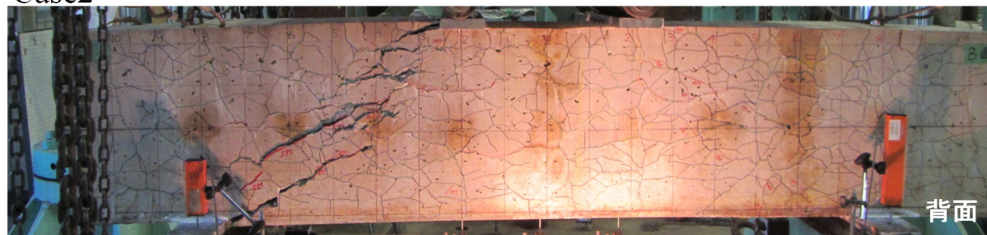
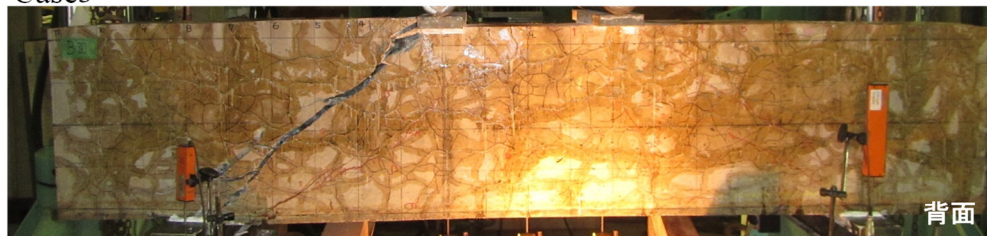
写真-3.4.3 破壊形態

載荷実験時における各ケースのひび割れの進展状況を図-3.4.3 に、終局荷重時の破壊形態を写真-3.4.3 にそれぞれ示す。

Case2 及び Case3 では、最大荷重に達するまでの過程が①スパン中央部に曲げひび割れ発生②曲げひび割れ進展③せん断ひび割れ発生④せん断破壊の順であったのは同様だが、破壊形態に違いが見られた。Case2 では ASR により発生したひび割れを結ぶように曲げひび割れが細かく進展し、斜めひび割れが複数生じている。変位 5mm の手前から 10mm にかけて断続的に発生したせん断ひび割れが最終的な破壊線を形成しており、この間図-3.4.2 の荷重がしばらく横ばいとなっているが、これは補修していない ASR のひび割れが載荷によるひび割れと繋がって進行したために、耐荷力が失われるのが早くなったものと考えられる。一方 Case3 では、ASR により発生したひび割れとほぼ無関係に少ないひび割れが大きく進展していることから、ひび割れ注入で表面が一体化されて最大荷重は増加したものの、ねばりがなく脆性的な破壊に至ったと考えられ、これは図-3.4.2 の荷重-変位曲線における最大変位量について Case3 が最小であったことから確認できる。また Case1 が曲げ破壊であったのに対して Case2 及び Case3 は明確なせん断破壊であり、ASR 損傷によるせん断耐力の低減幅は曲げ耐力の低減幅よりも大きいことが確認された。

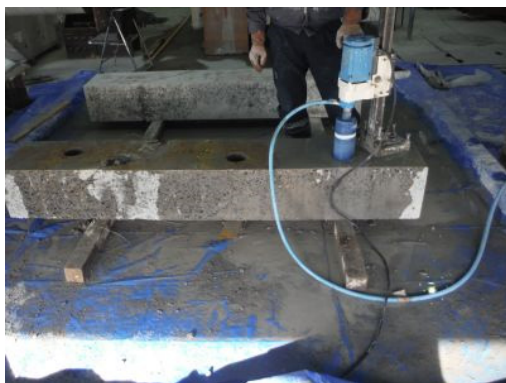
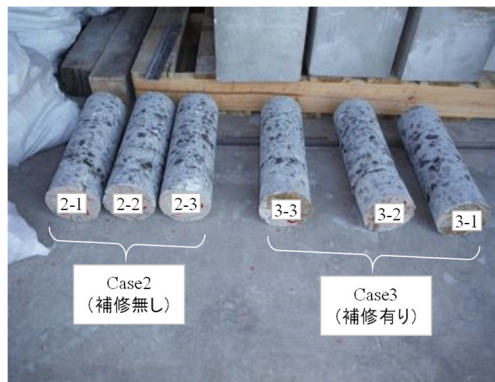
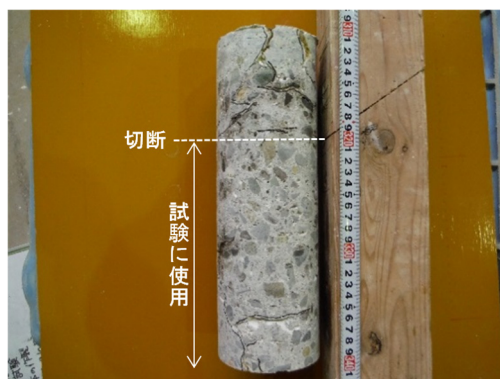
写真-3.4.4 採取したコア

採取したコアについて目視で確認したところ、写真-3.4.4 のように外縁側に顕著にひび割れが見られた。ひび割れの深さは外縁両側より最大 100mm 程度まで進展していたが、中心部付近においては ASR による供試体の損傷は目視で確認できなかった。外縁側の方が損傷の大きい状況は 3.3.2(d)超音波トモグラフィ解析結果ともよく一致している。
