鋼床版き裂の超音波探傷法

独立行政法人 土木研究所

構造物メンテナンス研究センター(CAESAR)

鋼床版橋梁に発生する目視困難な疲労き裂について、超音波探傷を用いてき裂を検出する手法(調査法)を開発

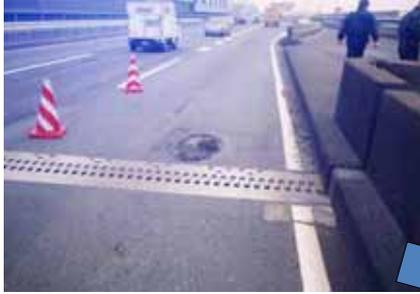
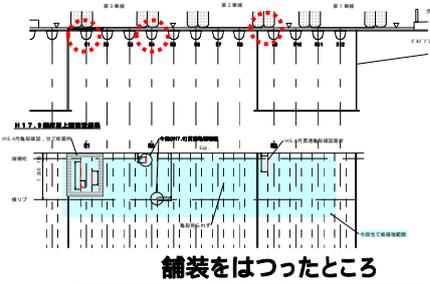
舗装に生じた変状

疲労き裂の例 -デッキプレート内に進展するき裂-

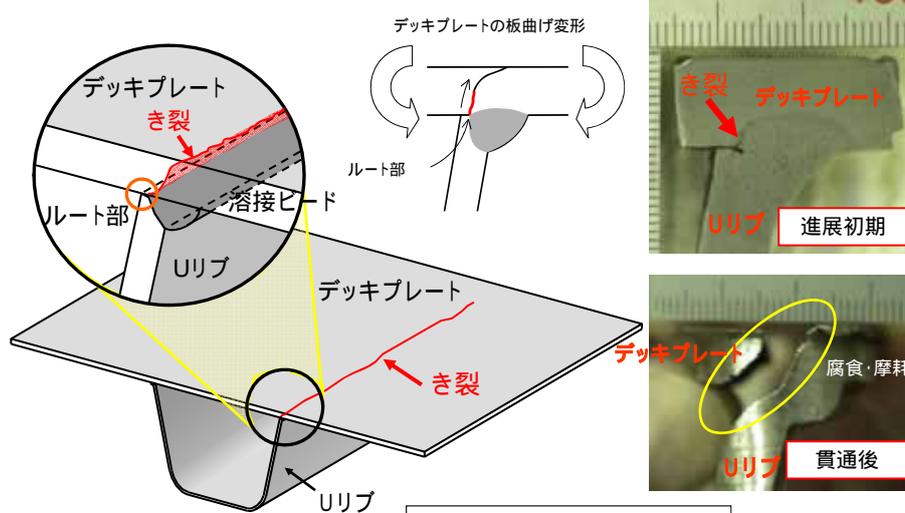
疲労き裂の例 -デッキプレート内に進展するき裂詳細図-

応力集中部であるルート部(溶接金属と母材の境界部であり、熱影響部でもある部分)が起点となり、デッキ内にき裂が進展

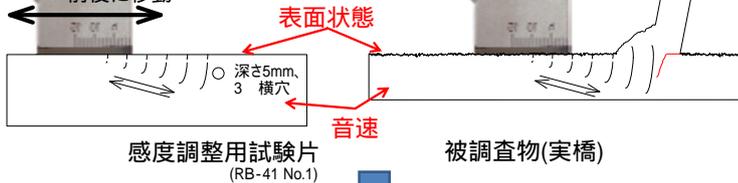
感度調整用の横穴に対して
MA表示により得られた曲線

横穴(丸形)の反射源に対して探触子を前後に走査して得られるエコー高さの変化(MA表示)を記録(ゲイン値 = AdB)

反射源の変化がエコー高さの変化として現れる(ゲインを一定)

表面状態と鋼材音速が異なると感度が異なる。

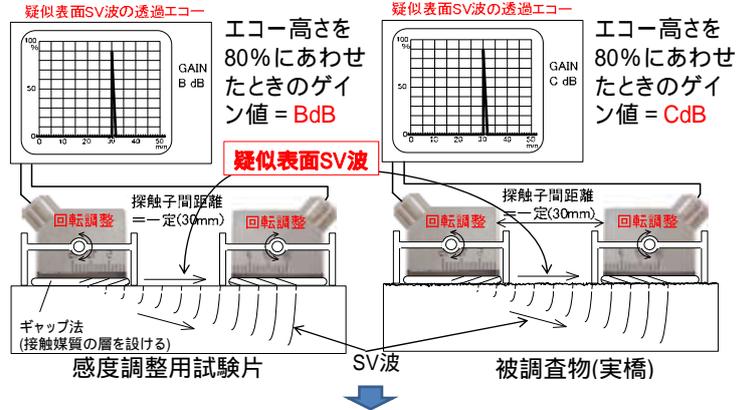
-補正量の求め方-

- ・屈折角が90度に近いような場合には、広がって伝搬しようとするSV波の成分が、表面(境界)があるために広がることのできない状態になり、表面に沿って伝搬する波が発生する。
- ・送信側と受信側の探触子間の受信感度を記録し、その差(低下した量)に基づいて補正が可能。
- ・感度調整用試験片および被調査物(実橋)において、それぞれ透過パルスのエコー高さが最大となるように送信および受信の角度調整を行うことにより、**感度補正量**は、**(C-B)dB**として求まる。

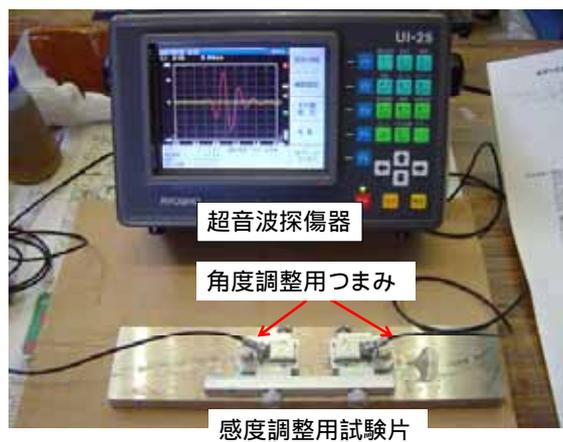
-疑似表面SV波の透過パルスにより調整している状況-

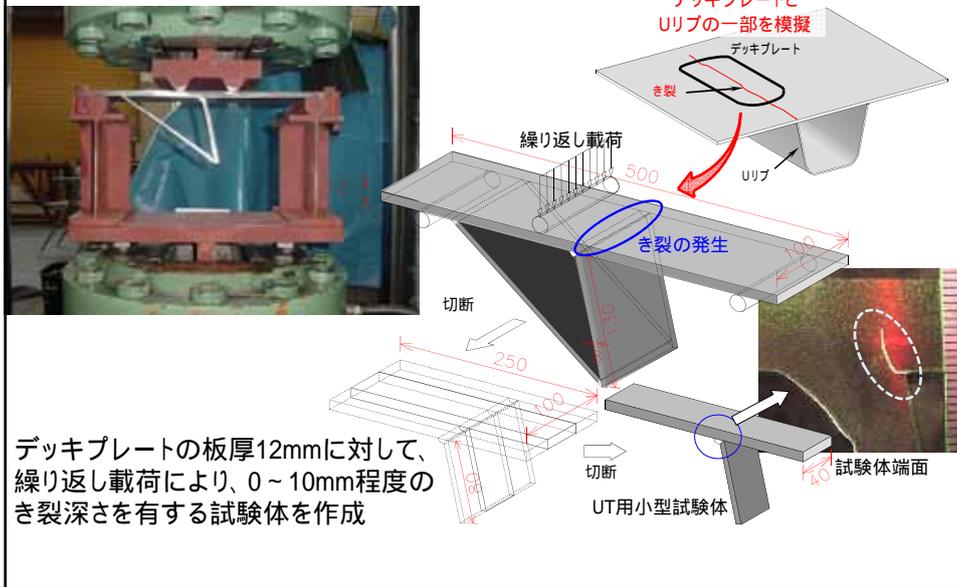
-実き裂を模したき裂試験体の製作-

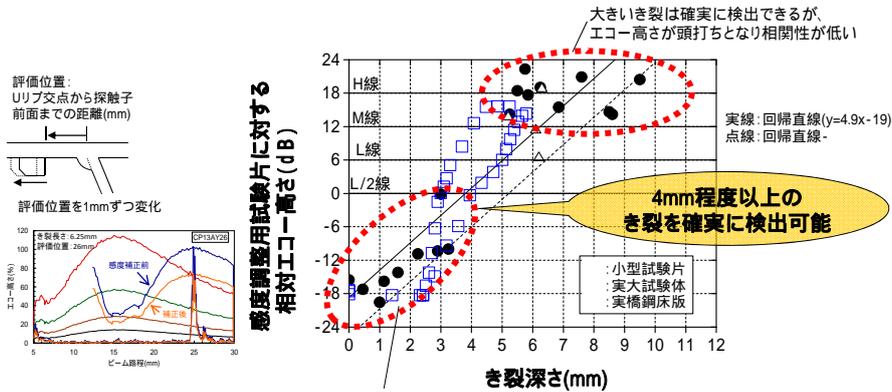
-き裂試験体の探傷結果-

き裂深さの推定

事前にき裂深さとエコー高さの関係を把握し、
エコー高さにより推定

既往の研究(下里ら:疲労損傷を受けた鋼床版におけるSFRC補強後の疲労耐久性検証試験、土木学会第62回年次学術講演会、-022,2007.9)によれば、6mm程度のき裂に対しては、SFRC舗装後の輪荷重走行試験によりき裂の進展がないとしている。

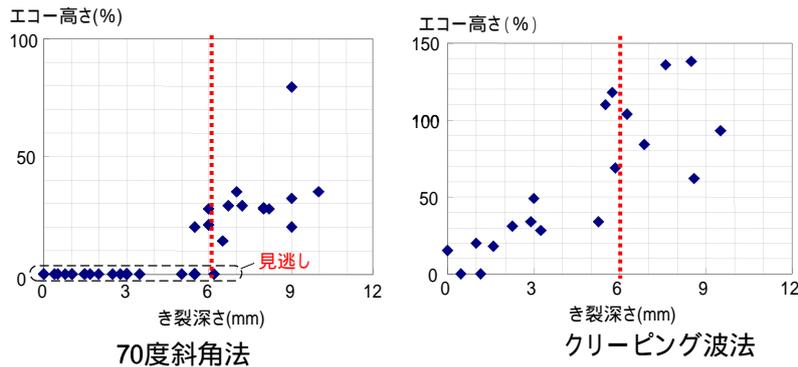
-他の超音波探傷法の例-

- ・70度では、深さ6mm程度が検出限界 (端部エコー法は使用していない。)
- ・クレーピング波法では、試験では、深さが小さくても検出できる可能性あり。
しかし、現場では、裏面(デッキプレート表面)の凹凸の影響を受けるため、誤検出につながる可能性あり。

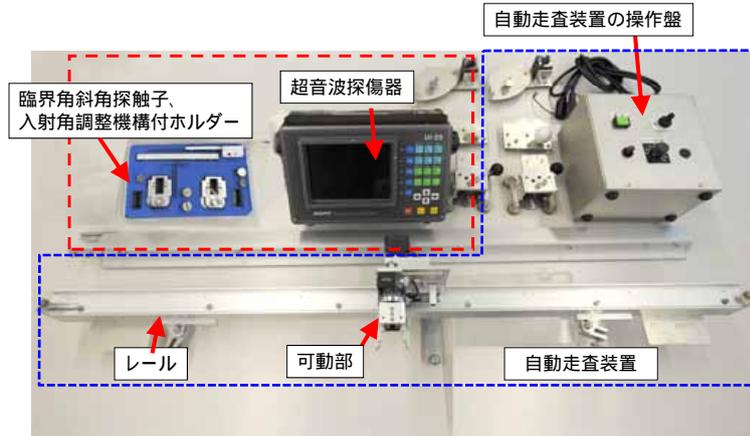
探傷装置と自動走査装置の構成

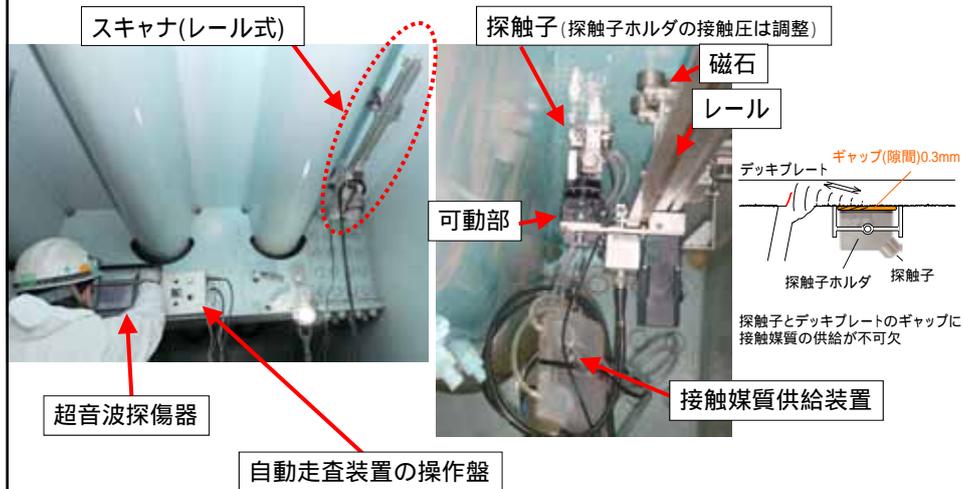
現地調査イメージ

磁石によりデッキ下面にスキャナーと探触子を設置し、自動探傷を実施

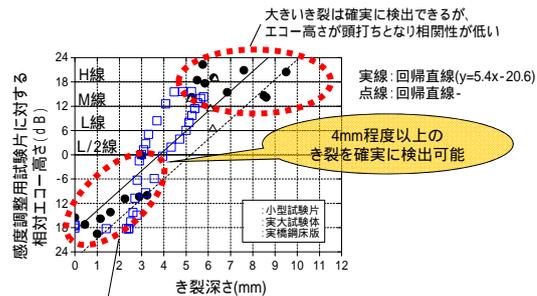
き裂検出の評価(案)

エコー高さがL線-6dB(L/2線)を越える場合に、デッキプレートの板厚方向の深さが4~5mm以上のき裂があるものと判定する。き裂の溶接線方向の長さのうち、深さが4mm程度に達している範囲は、エコー高さがL線-6dB(L/2線)を越える範囲とする。

実際には、ルート部の形状等のきずの影響を受け、誤検出の可能性あり。
