橋梁地震被災度判定システムの開発

(独)土木研究所 構造物メンテナンス研究センター
平成22年11月26日 土研新技術ショーケース 2010 in 仙台

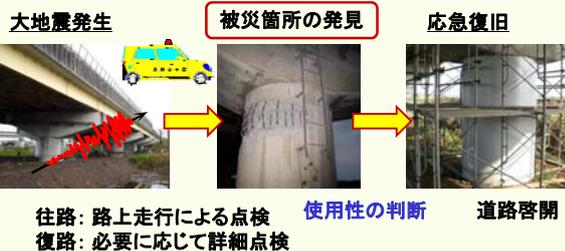
安全性, 供用性に影響する橋脚の被害

落橋, 道路面の大きな沈下等の明らかな被害

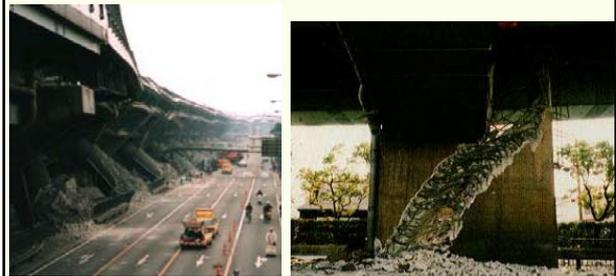
安全性, 供用性に影響する橋脚の被害

路上走行による点検では分からない被害

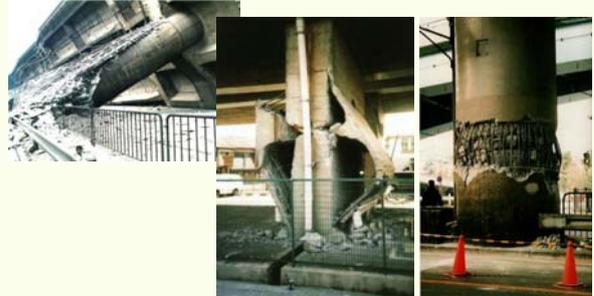
既往の地震被害

鉄筋コンクリート橋脚の被害が多い

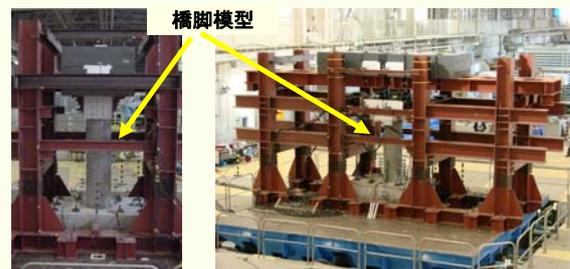
鉄筋コンクリート橋脚模型に対する振動台実験

1/4~1/5の縮小模型に対する実験

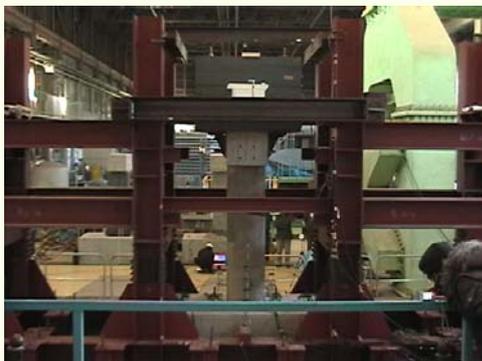
損傷する鉄筋コンクリート橋脚の応答の特徴

鉄筋コンクリート橋脚模型に対する振動台実験より

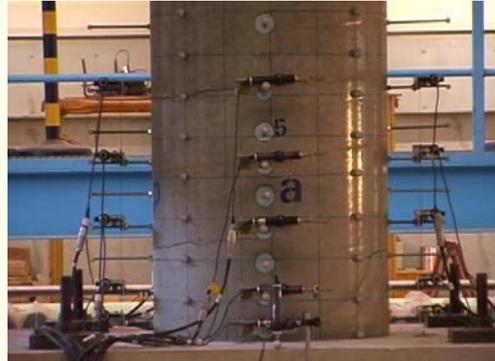
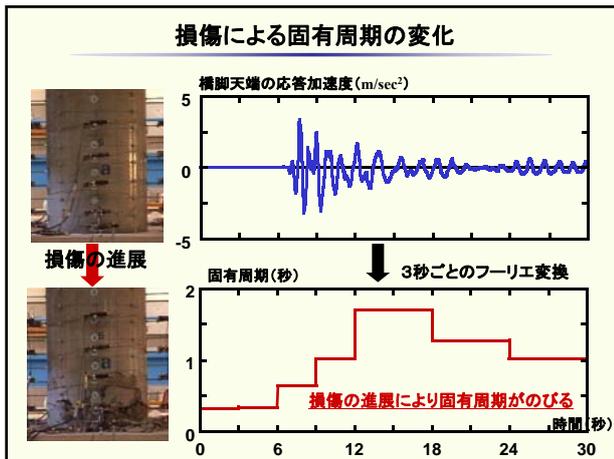
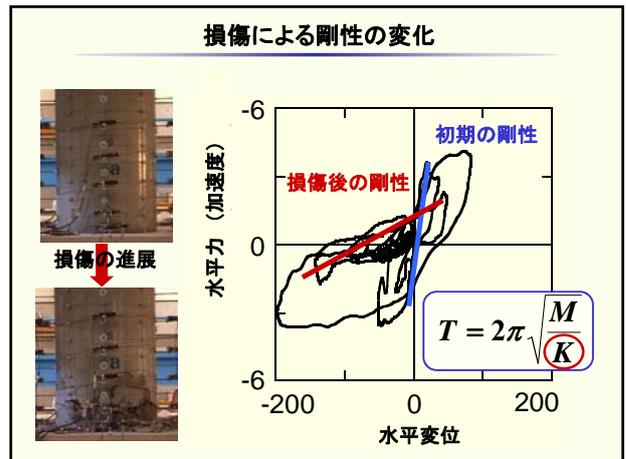
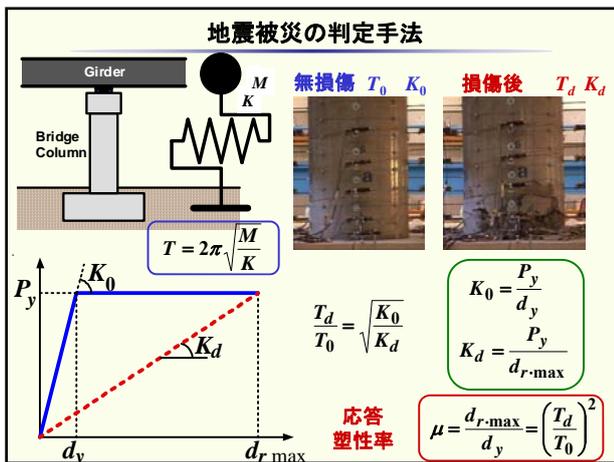
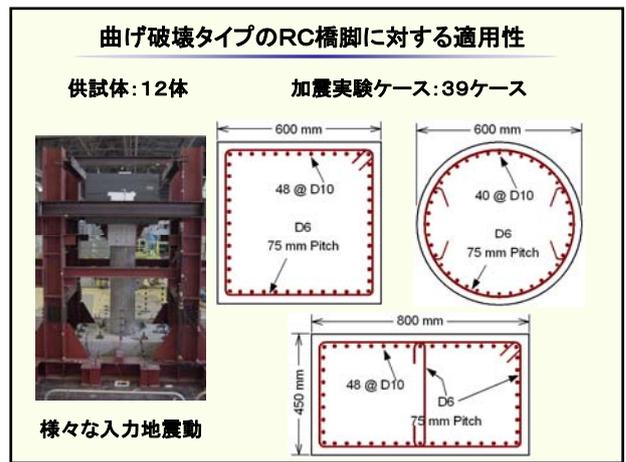
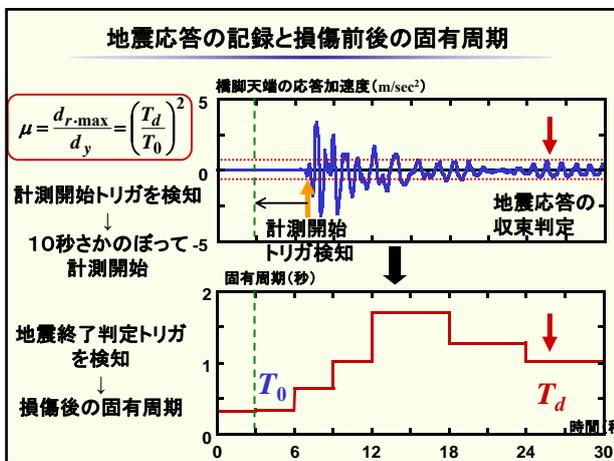
損傷する鉄筋コンクリート橋脚の破壊の様子

鉄筋コンクリート橋脚模型に対する振動台実験より

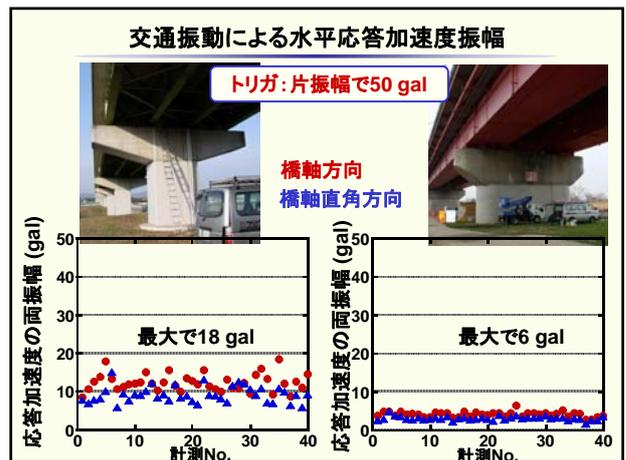
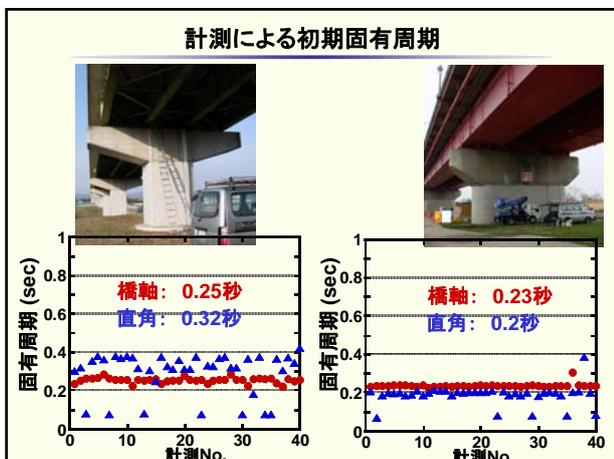
計測対象橋脚

3径間連続橋
固定橋脚
長方形断面
杭基礎
鋼板巻立て補強

3径間連続橋
固定橋脚
小判型断面
ケーソン基礎
RC巻立て補強

3径間反力分散橋
中間橋脚
円形断面
鋼管矢板基礎
軟らかい地盤上

橋脚天端において交通振動による応答加速度を計測

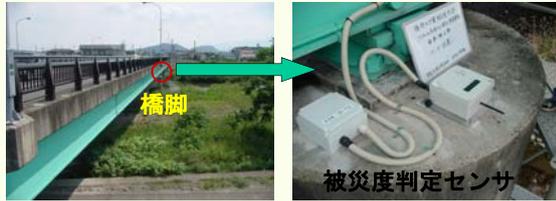
実橋梁への試験設置

国道4号 瀬上橋 (福島河川国道事務所)

- 運用上の課題点の抽出
- 実地における無線通信試験

国土技術政策総合研究所地震防災研究室と共同で設置

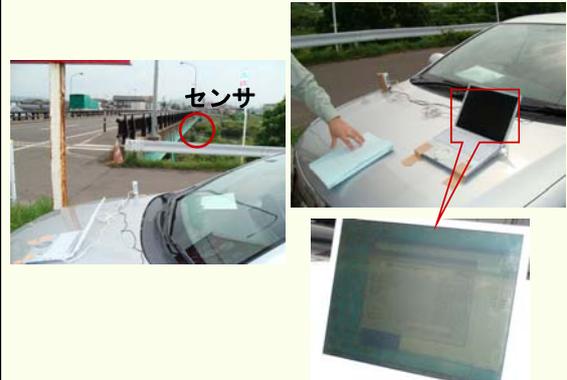
実橋梁における無線通信実験

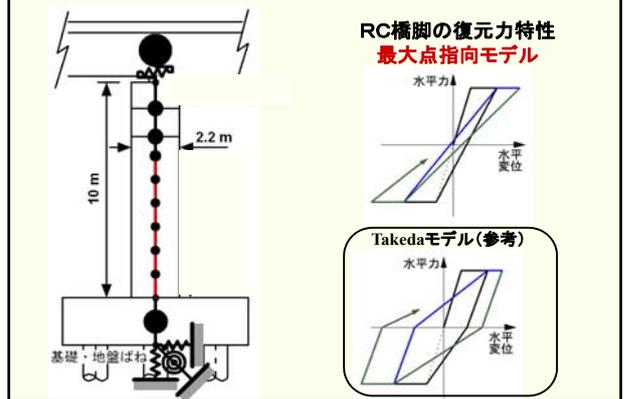
解析モデル

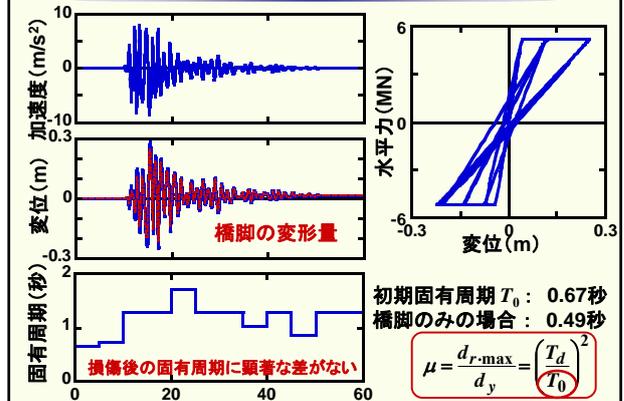
基礎・地盤の剛性を考慮する場合の応答

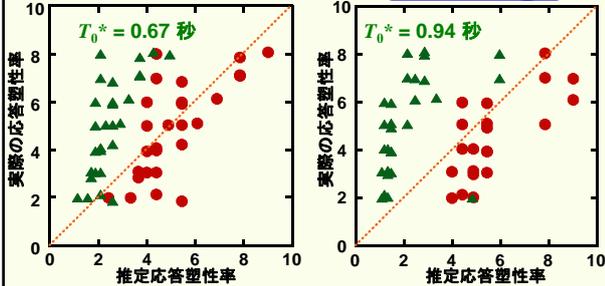
基礎・地盤系の剛性の影響

橋脚のみを考慮 $T_0 : 0.49$ 秒
 基礎・地盤系を考慮 T_0^*

$$\mu = \frac{d_{r,max}}{d_y} = \left(\frac{T_d}{T_0} \right)^2$$
