# 大規模土砂災害を想定内へ

平成28年10月6日

国立研究開発法人 土木研究所  
土砂管理研究グループ長  
藤沢 和範

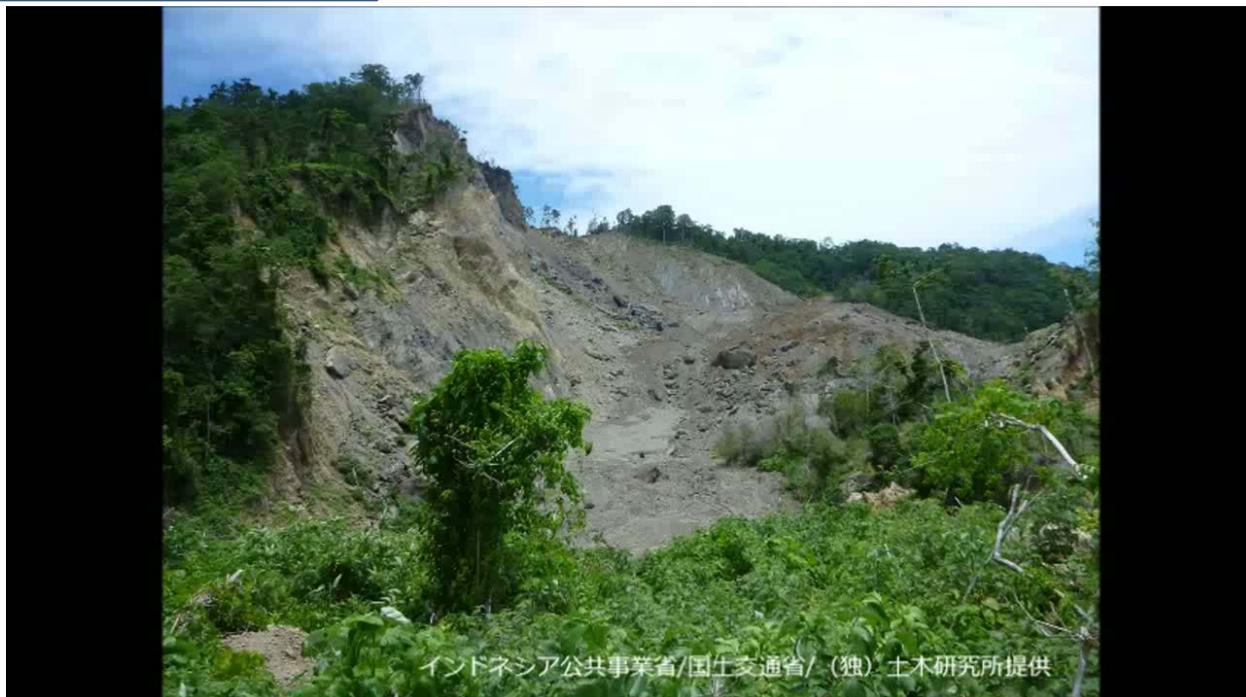
H25 インドネシア アンボン島

- インドネシアアンボン島では、H24年に形成された天然ダムがH25年に決壊し、下流域の村で広範囲にわたって氾濫した

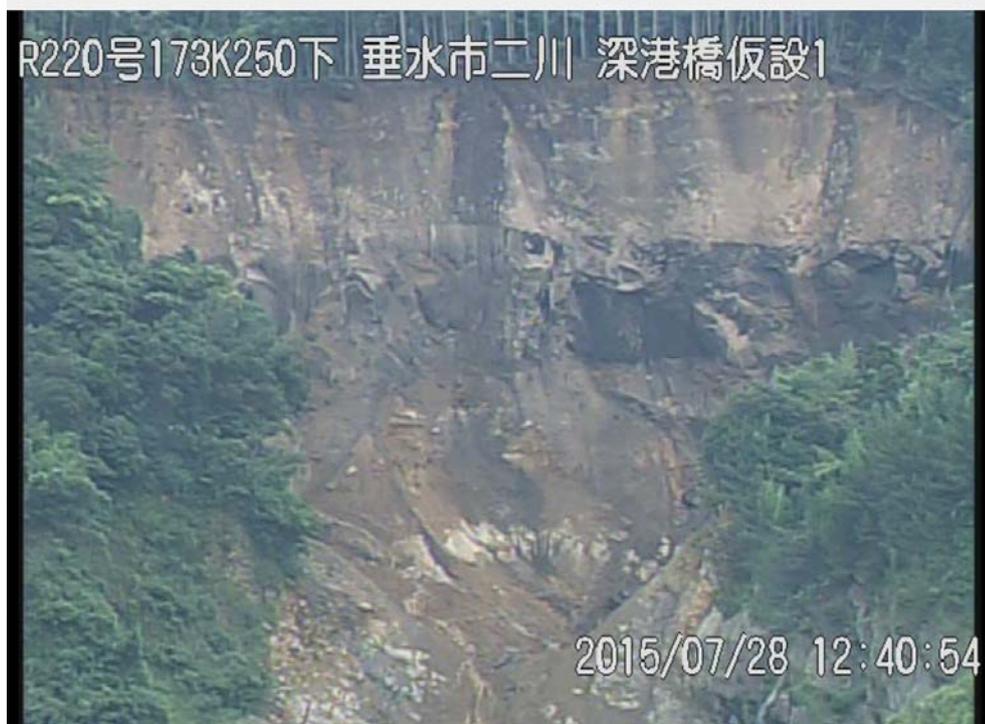
H27 鹿児島県 垂水(深層崩壊)

- 鹿児島県垂水市ではH27年に深層崩壊が発生し、そのまま流動化し土石流として流下した

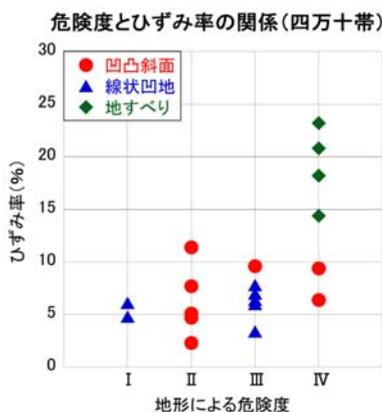
土木研究所資料  
 深層崩壊の発生する恐れのある斜面抽出技術手法及びリスク評価手法に関する研究  
 平成 26 年 3 月  
 国立研究開発法人 土木研究所  
 土砂管理研究グループ  
 火山・土石流チーム

深層崩壊の発生した斜面及び発生する恐れのある斜面52斜面において地質毎にひずみ率及び地形による危険度判定を実施

本課題の成果を土木研究所資料(第4333号)として刊行。危険度の高い斜面の抽出のための調査への活用を整備局等へ提案

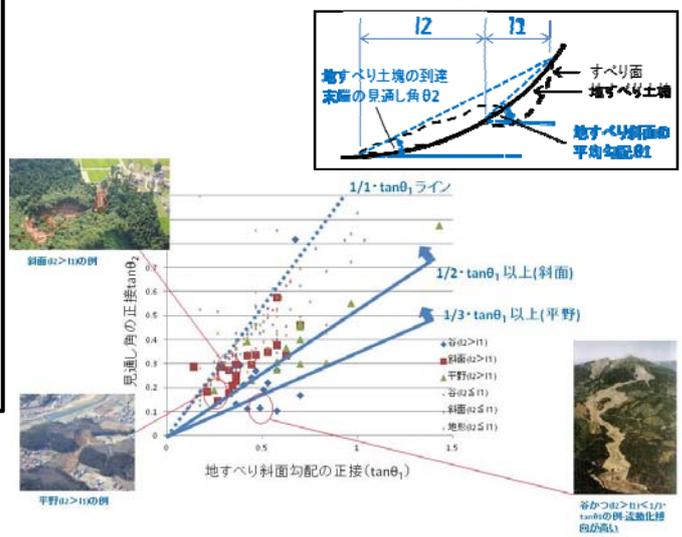
流動化する地すべりの到達範囲

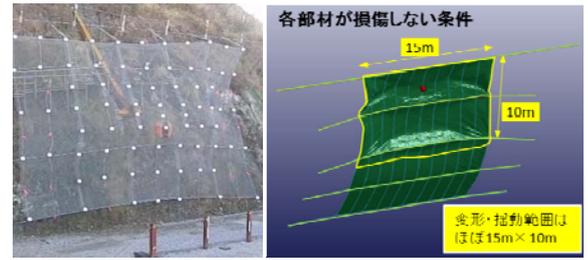
従来型ポケット式落石防護網の実規模実験および数値解析例

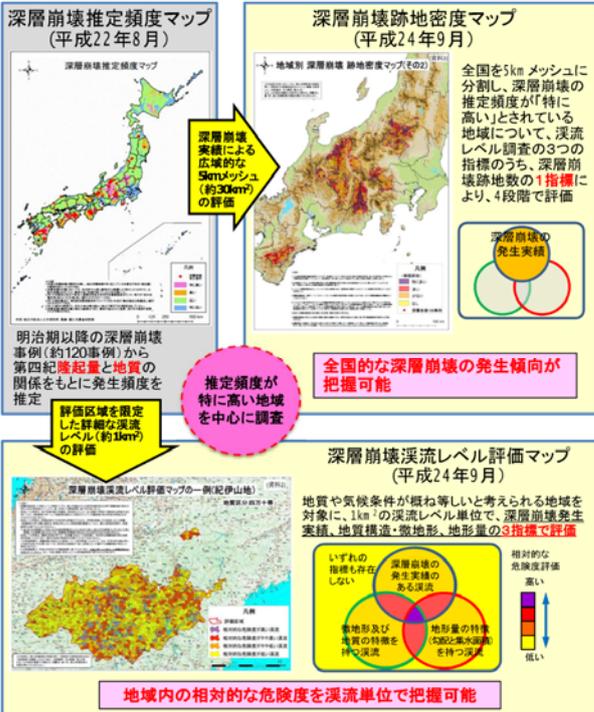
- 深層崩壊は岩盤クリープの地形を呈した箇所が発生する可能性がある
- そのような斜面で、より危険性の高い斜面を固有値比等の地形量を基に判定

これまでに溪流レベルでの危険地域を抽出

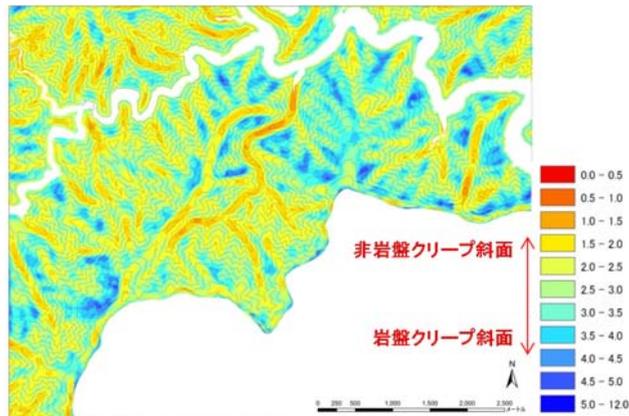
固有値比は、地表面の法線ベクトルの乱れを評価し、値が大きいほど乱れが少なく、深層崩壊土塊のような乱れが少ない岩盤クリープ斜面の抽出に活用が期待

固有値比 大 固有値比 中 固有値比 小

その他地形量 (斜面勾配比など) と組み合わせることで崩壊のおそれの高い斜面を抽出

※概ね最小固有値比4.0以上が岩盤クリープ斜面である可能性が高い。

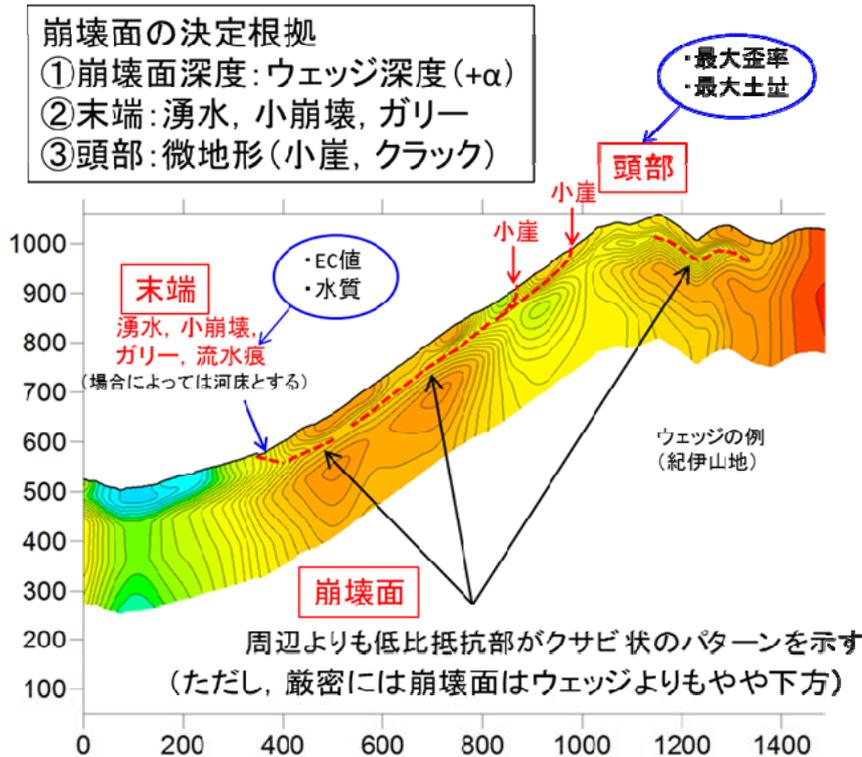
- 深層崩壊の被害推定や対策の検討のためには、崩壊の規模を推定する必要
- 空中電磁探査によって得られた地盤内の比抵抗の急変点を分析することにより、地下水等の影響により崩壊する可能性が高い崩壊面の震度を推定できる可能性

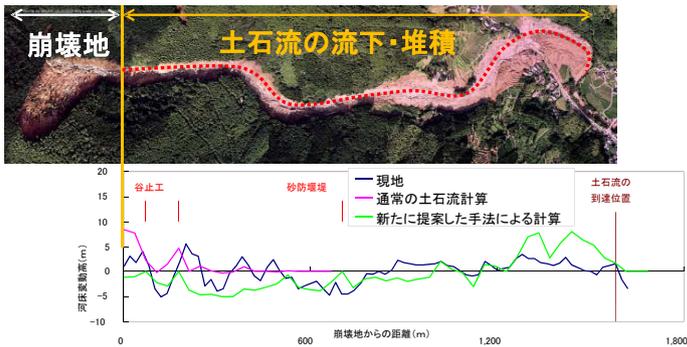
- 土石流の流下過程で細粒土砂を間隙流体に取り込むモデルを開発
- 既往モデルで再現が困難だった流下・堆積を表現

- 深層崩壊に起因して発生する災害としては、土塊が流動化して土石流化する場合と天然ダムを形成し、それが決壊して起こる場合が多い
- 深層崩壊に起因する土石流は、既往モデルで再現が困難な土石流の長距離流下事例を再現
- 天然ダムの決壊が切迫した状況下で平易な操作で迅速に氾濫範囲の推定を行うことができる計算システムを構築

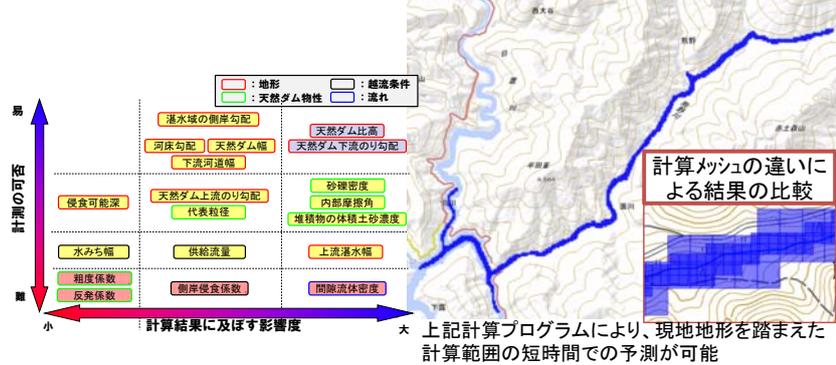
- 土砂災害防止法に基づき実施する緊急調査における被害範囲の推定を迅速に実施する計算モデルを構築
- 地方整備局職員で実施可能な平易な操作とするインターフェイスを作成
- 現地地形をより反映できる細かい計算メッシュを短時間で計算できる計算スキームを導入

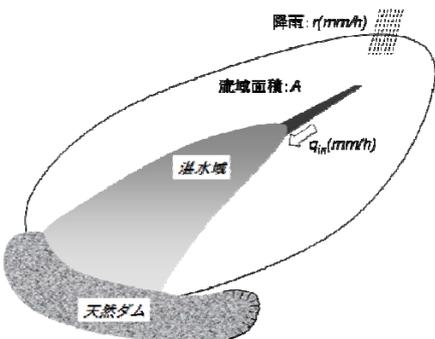
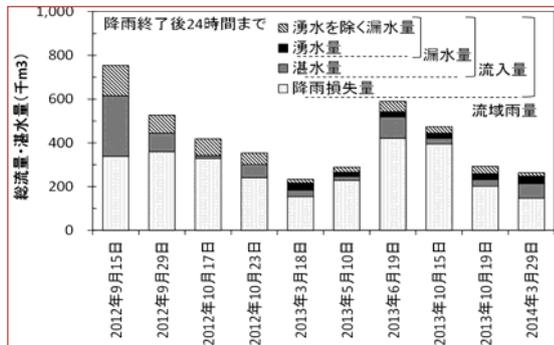
漏水量により天然ダム下流に流出する量を評価

- 無視できないほどの漏水量があると分析
- 地下水位を計測することにより漏水量を評価

- 天然ダム上流の湛水位が天端高を越えると、一気に決壊し土石流が発生するおそれがある
- このため、天然ダムが満水になる時期を緊急に一定の精度で推定する必要がある
- 天然ダムの漏水量を評価することにより、精度のよい湛水位の予測手法を構築

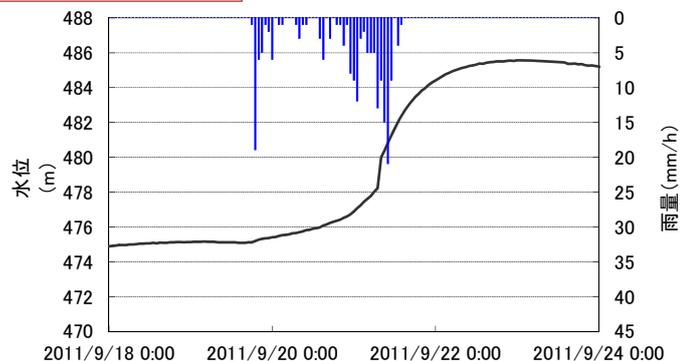
- 少ない降雨でパラメータの同定が可能な貯留関数法において、漏水量を考慮することで一定の精度で天然ダム上流の湛水位を推定するプログラムを作成

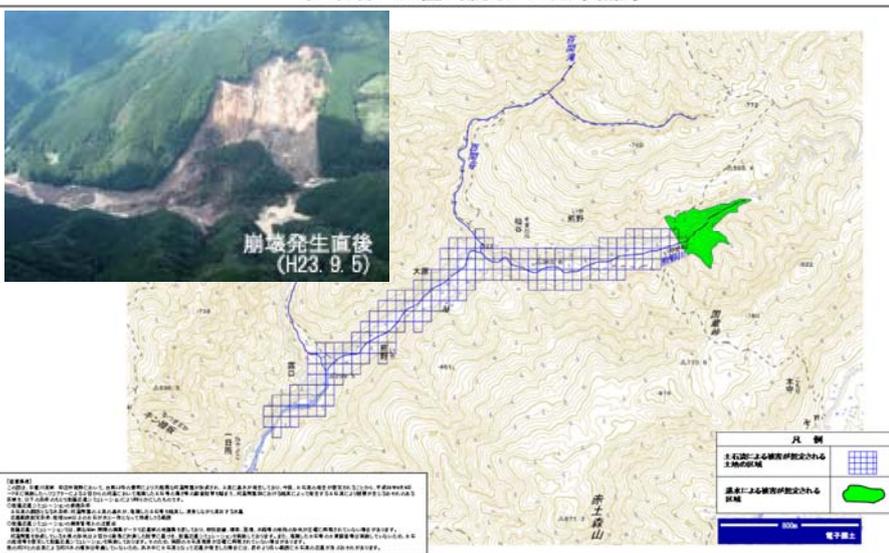
区域名：日置川流域 田辺市熊野

- 2011年9月台風12号により紀伊山地において複数の天然ダムが発生
- 次期出水に備え、天然ダム形成翌日の緊急調査着手から3日後に土木研究所が開発した土石流氾濫計算プログラムによって被害のおそれのある区域を迅速に公表
- また、土木研究所が開発したヘリから投下し設置が可能な水位計によりその後の湛水位のモニタリングを実施

河道閉塞による湛水が発生原因とする土石流等による被害が想定される土地の区域 別紙1

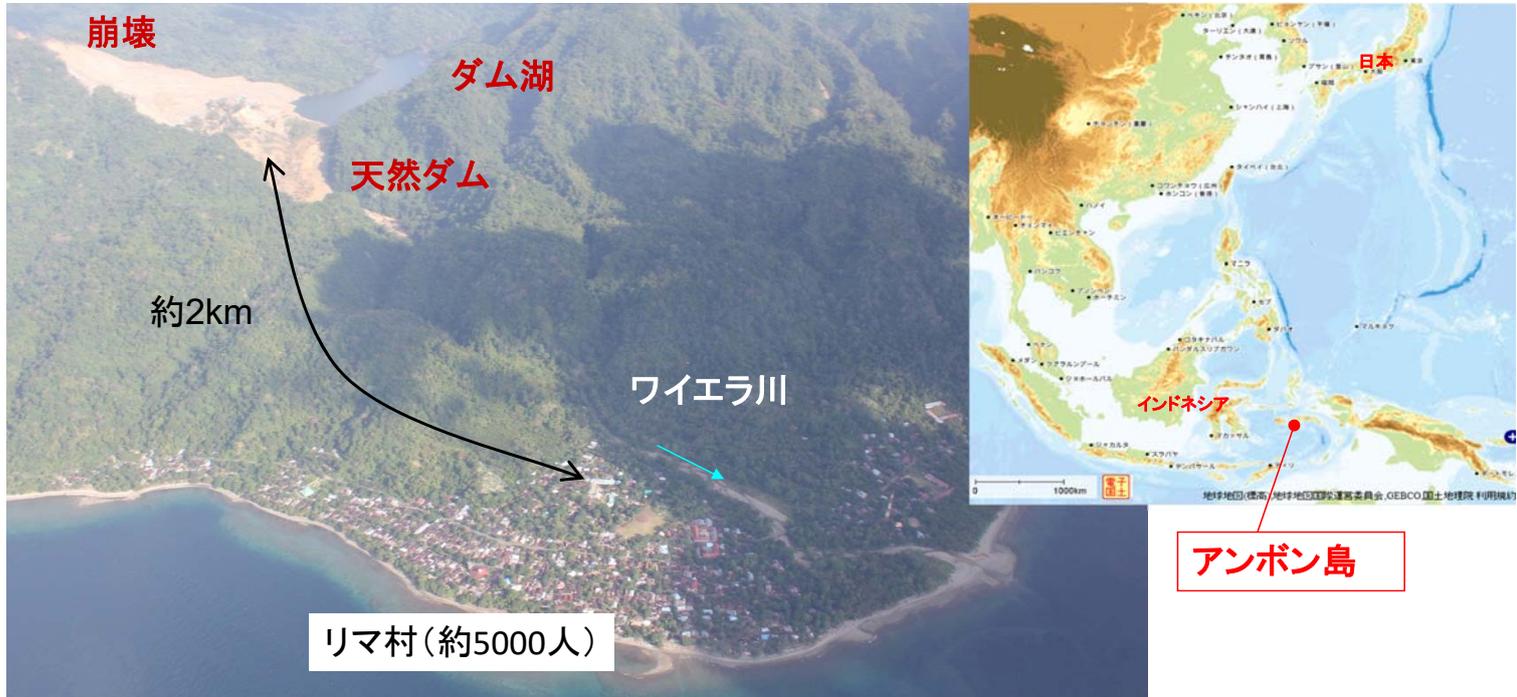
- 2012年7月にインドネシア共和国、マルク州アンボン島ワイエラ川右岸において、大規模な崩壊が発生し、崩壊した土砂が天然ダムを形成
- 天然ダム下流約2kmには約5000人が住むリマ村が位置していた

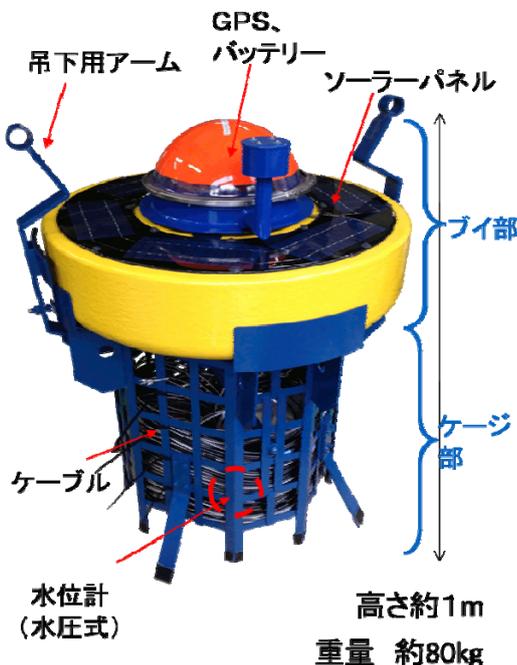
### 土研式水位観測ブイ(投下型)の概要

越流侵食による天然ダム決壊を予測するため、湛水位を計測

測定可能深：**100m**（国内モデルは40m）

通信方法：イリジウム衛星通信システム

電源：**ソーラーパネル**および**バッテリー**

- ・天然ダムの緊急監視技術について土研の研究を発表（Indonesia-Japan Joint Sabo Workshop）
- ・天然ダムの緊急監視に関するインドネシアとの技術協力に関する協定の締結
- ・天然ダムの現地調査、観測機器の設置 ……土研式水位観測ブイなど  
 （主な助言内容）
  - ・観測機器の位置や観測項目
  - ・越流開始点標高の管理 ……ダム天端引き下げ工事の進捗管理
  - ・下流部における対策
  - ・ワイヤーセンサー設置位置

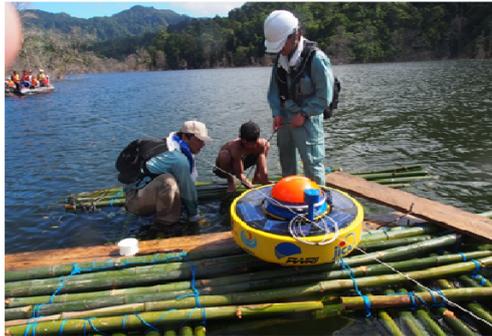
筏での水位観測ブイ輸送

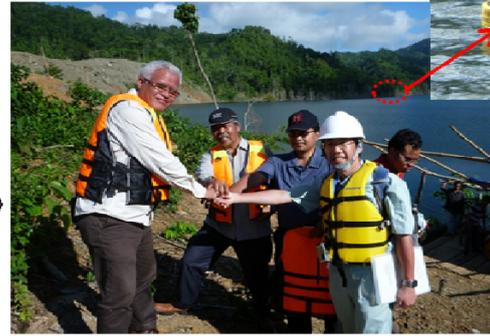
水位観測ブイの投下

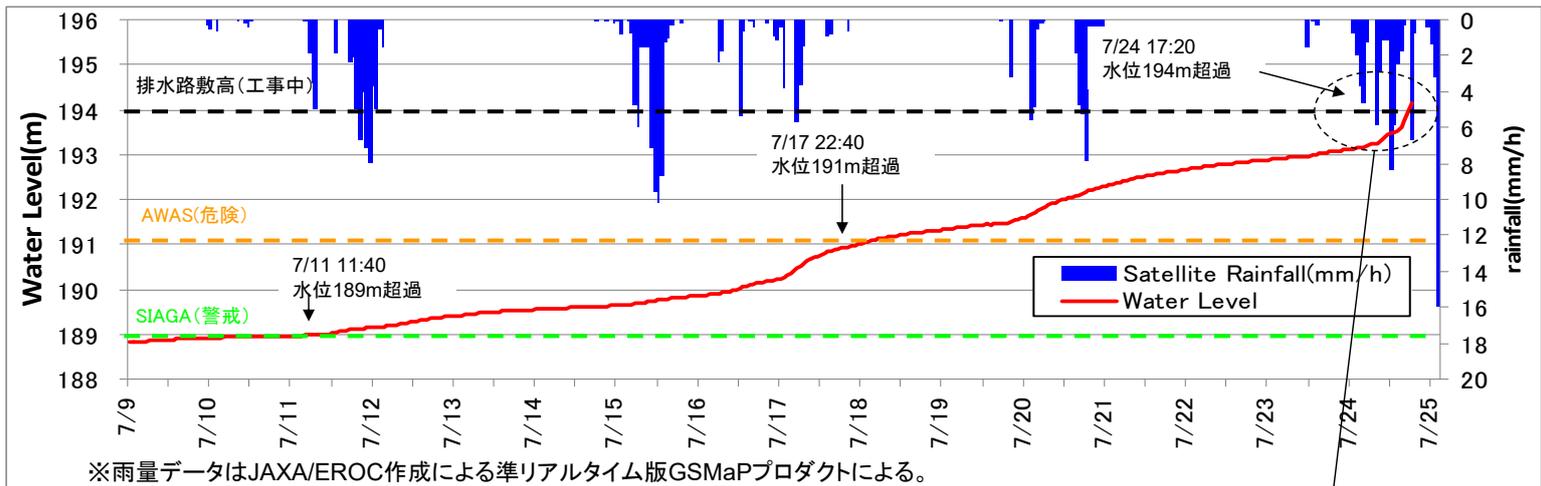
水位観測ブイ設置完了

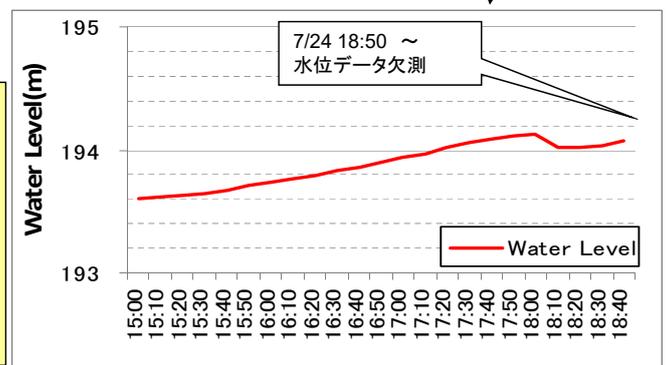
天然ダムの湛水位

7月24日 17:20 水位194m(排水路敷高)を超過  
 18:00 最高水位 194.13m  
 18:50 ~ 水位データのみ欠測  
 (GPSデータと電圧データは計測を継続)

7月25日 2:30 ~ 観測ブイからの通信不能

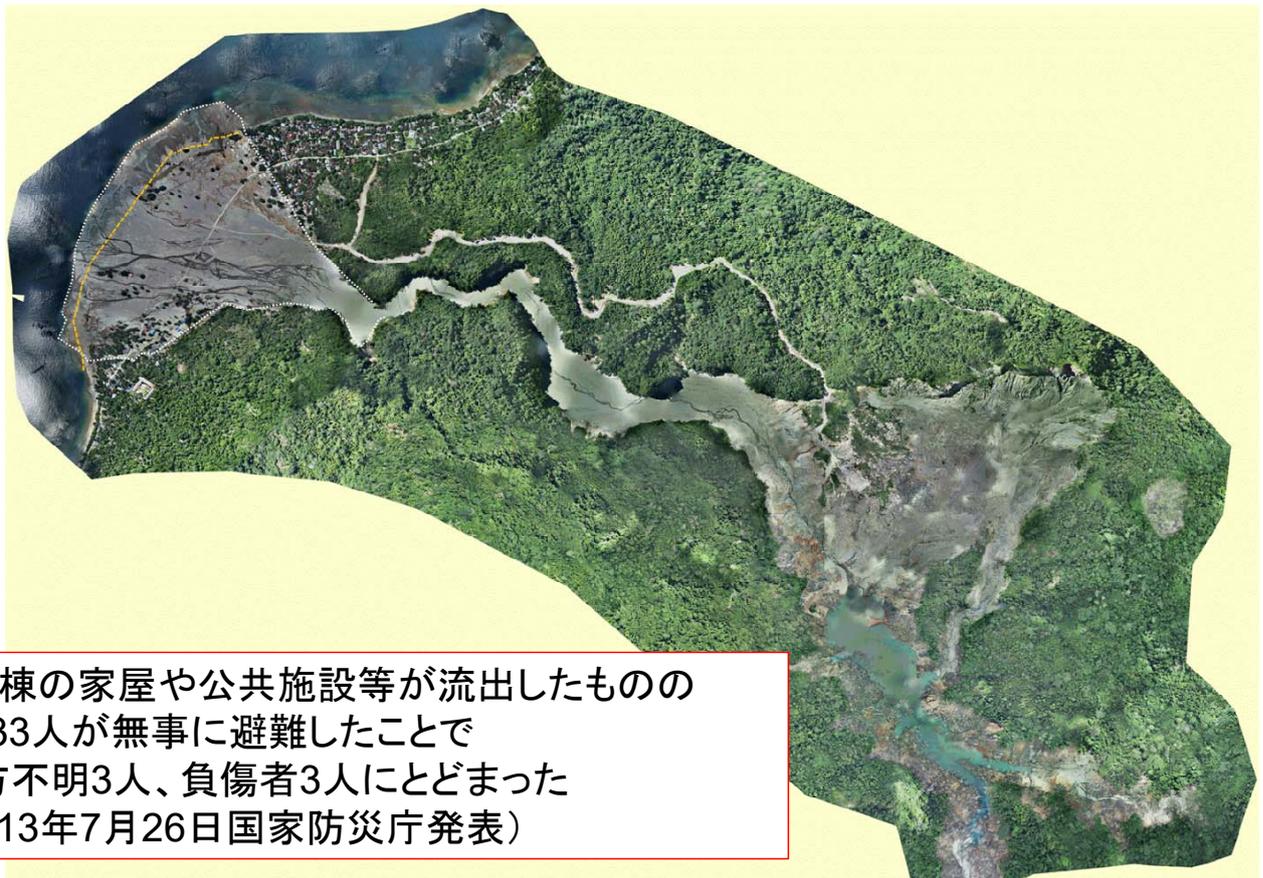
470棟の家屋や公共施設等が流出したものの  
5,233人が無事に避難したことで  
行方不明3人、負傷者3人にとどまった  
(2013年7月26日国家防災庁発表)
