非接触型(水位)流速計

国立研究開発法人 土木研究所
水工研究グループ 水文チーム
上席研究員 笛田 俊治

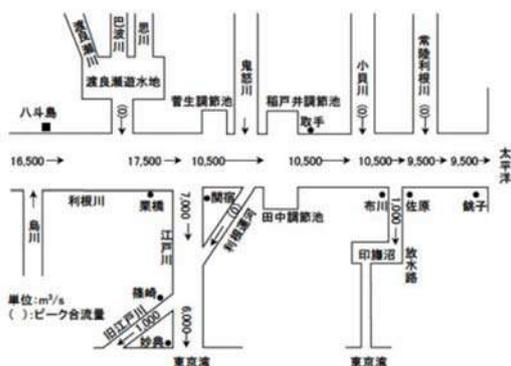
治水計画の例
(利根川の流量配分図)

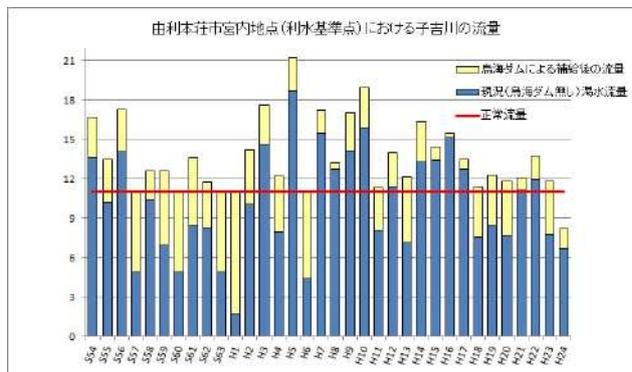
利水計画の例
(鳥海ダムによる補給流量)

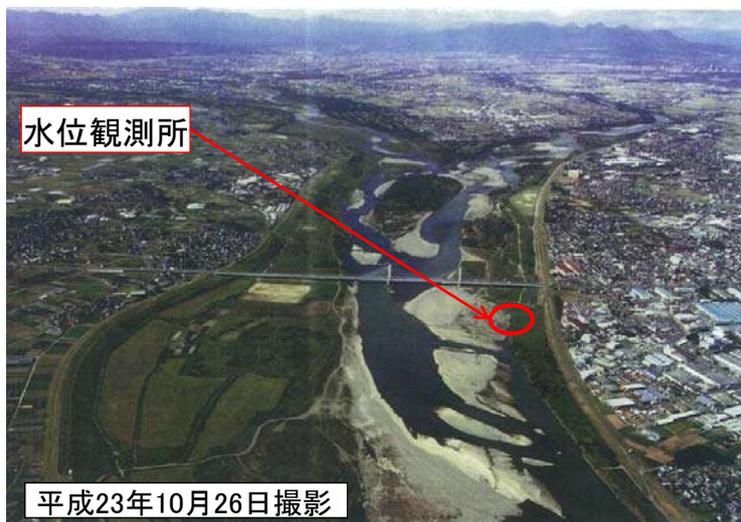
✓砂州の移動を含む大きな河床変動により、水位計近傍に土砂堆積が起こり、計測不能となる事例

→砂州が移動する度に水位計の位置を変更？

→こうした河床変動は洪水中にも発生する可能性

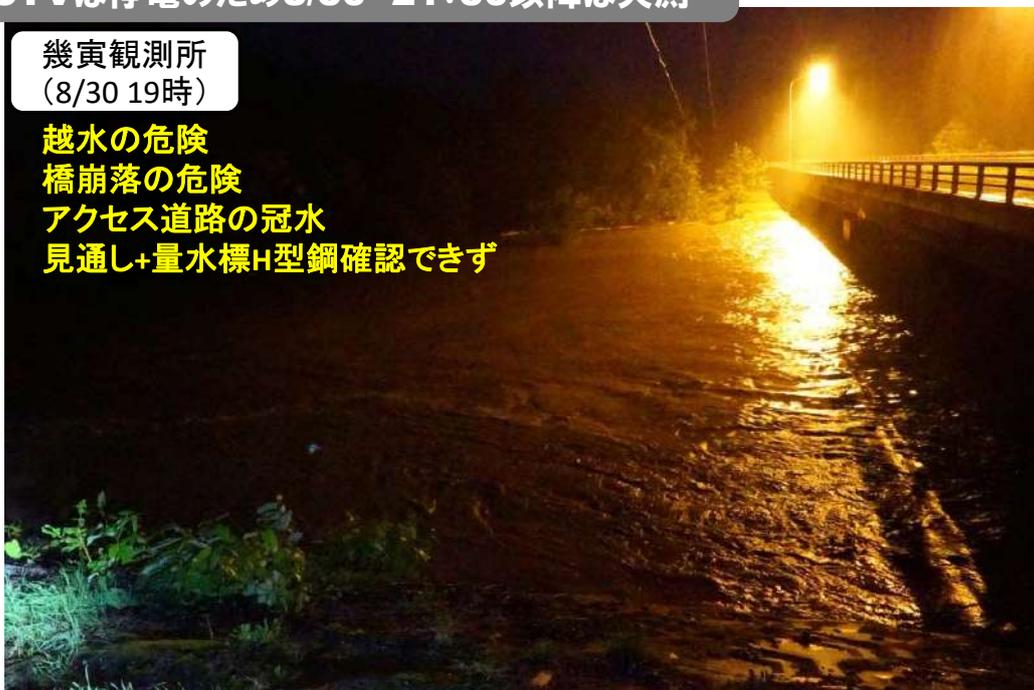
幾寅観測所
(8/30 19時)

上流(道区間)の越水により堤内側の氾濫が始まり、幾寅水位流量観測所(大勝橋下流)の観測が危険と判断(8/30 19時)→観測所からの撤退を了解

- 水位計は8/30 17時以降は欠測
- CCTVは停電のため8/30 21:30以降は欠測

越水の危険
橋崩落の危険
アクセス道路の冠水
見通し+量水標H型鋼確認できず

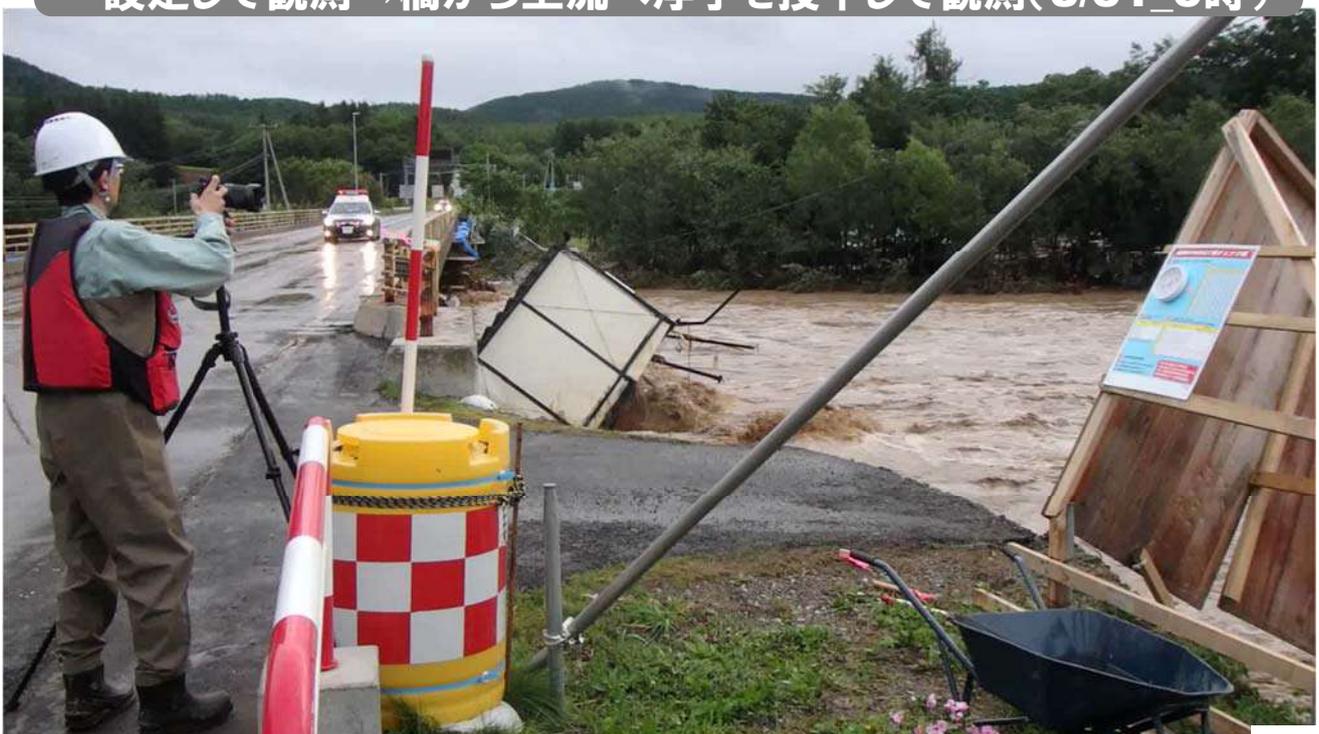
浮子測法の実施

- 太平橋は観測所ではない→急きょ 橋上流断面と橋下流断面を設定して観測→橋から上流へ浮子を投下して観測(8/31_5時)

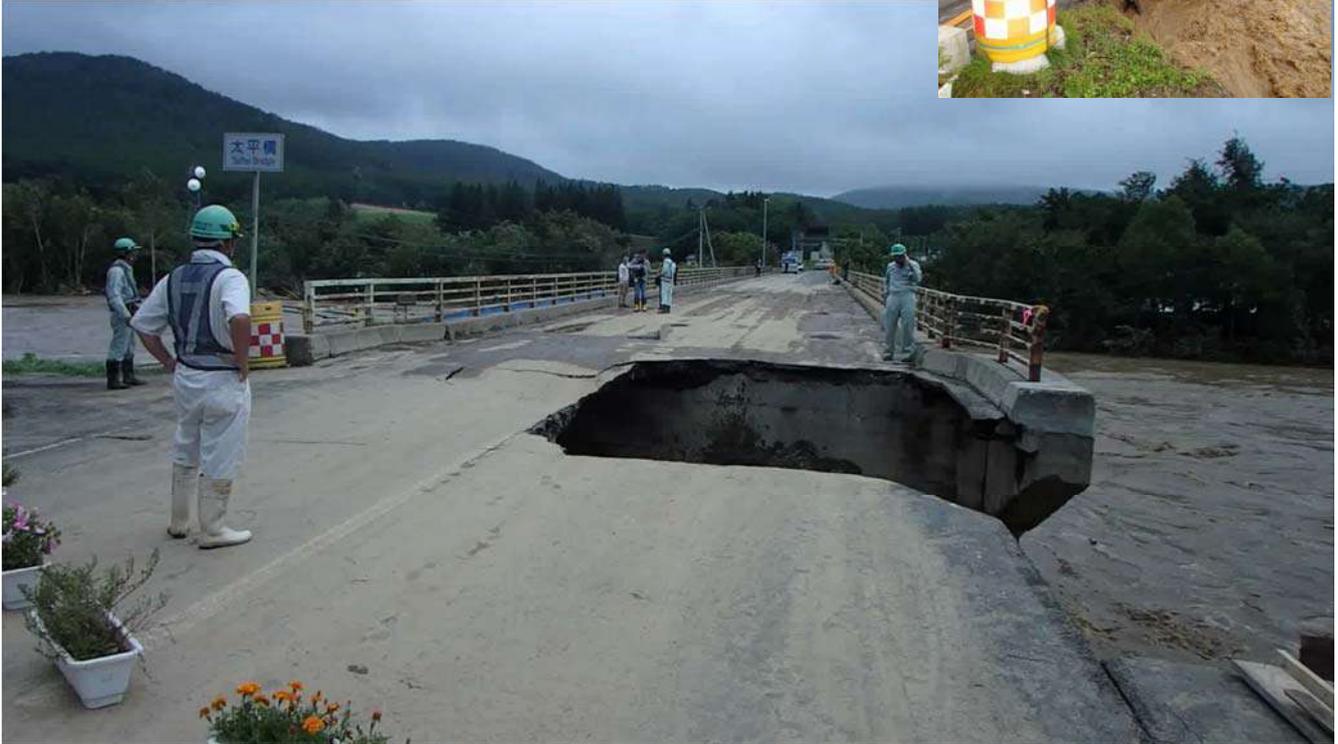
橋梁の損壊

太平橋が8/31_6:05に損壊したため、浮子観測は5時1回で中止

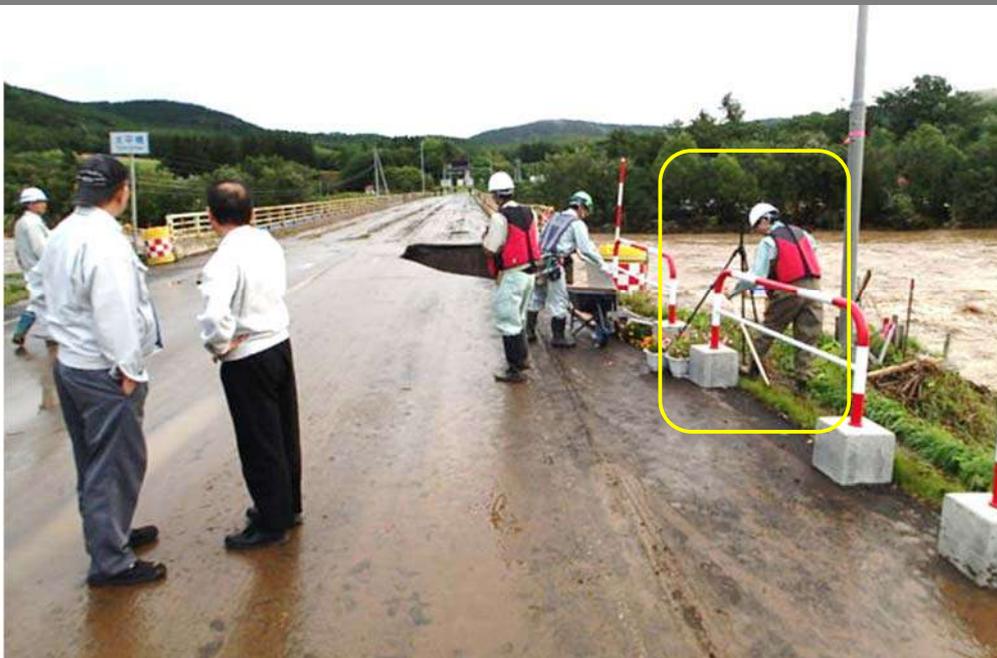
画像解析による流量観測

- 左岸からSTIV動画カメラによる撮影:8/31 5時~12時
- 現段階で残存しそうなものを標定点として画角に収める

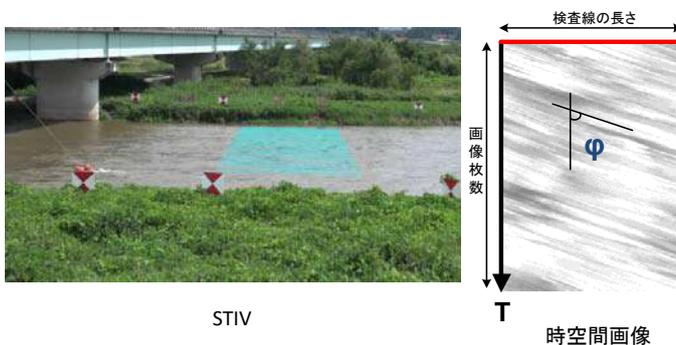
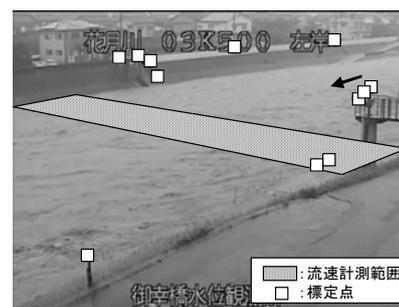
既存のインフラであるCCTVカメラ画像から Space Time Image Velocimeter (STIV)を用いて河川水の表面流速を算出

評定点をセットしたCCTVカメラ画像の一例

- ① 評定点と共に河川水の流れの映像を取得
- ② 河道に平行に検査線を設定(上左図)
- ③ 1本の検査線に注目し、横軸を検査線の長さ、縦軸を時間として時空間画像を作成(上右図)
- ④ ③で作成される画像の縞模様から流速を算出する。

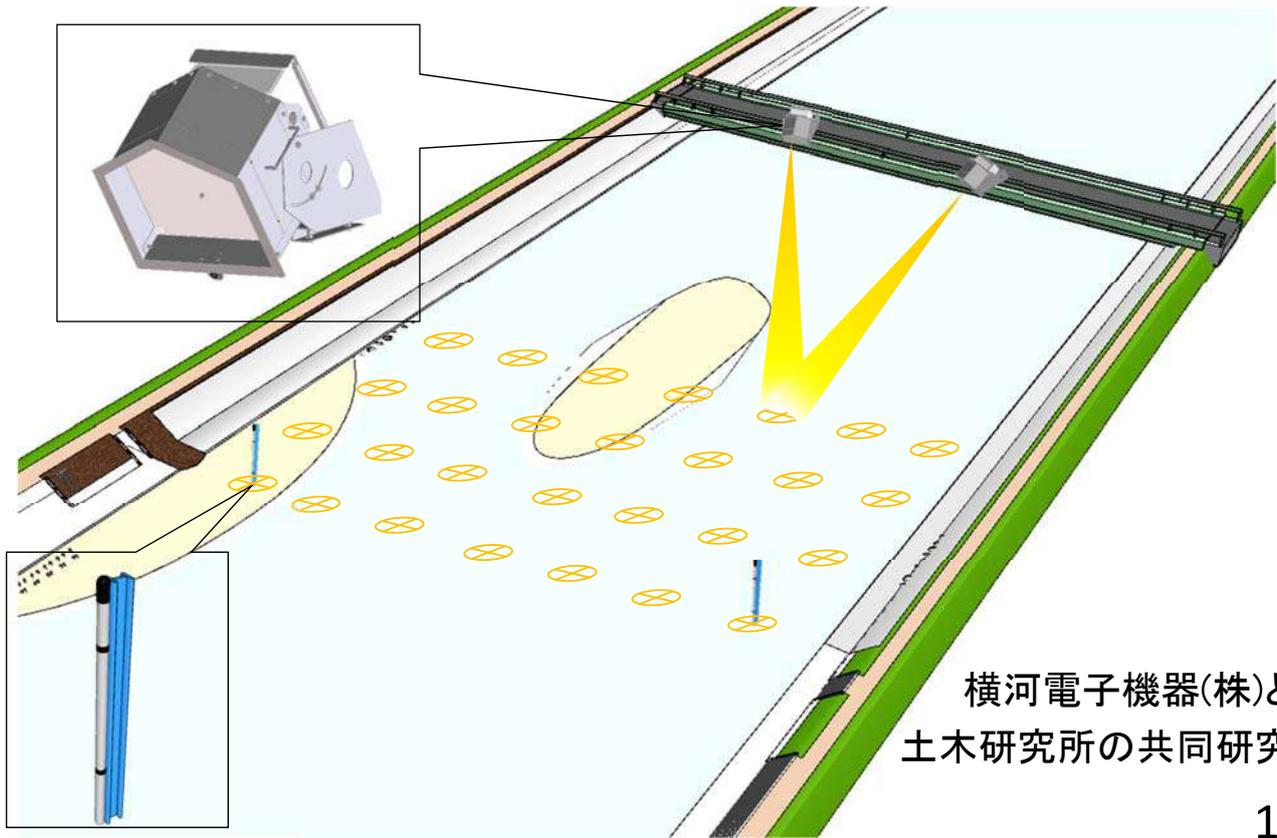
計測距離をパラメータとしたデータ取得計測図

ADCP比較計測1
センサーからターゲットまでの水平距離291m

センサーからターゲットまでの水平距離40.8m

電波式流速水位計設置位置

センサーからターゲットまでの水平距離13.5m

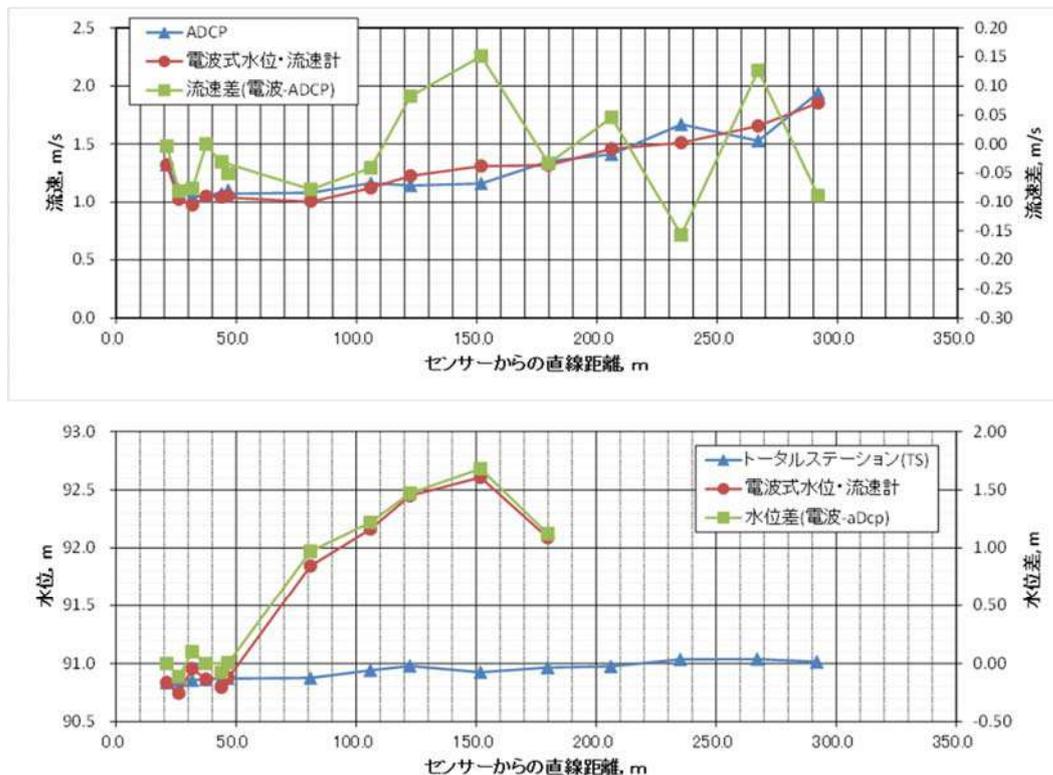
計測値(3分の平均値)の比較

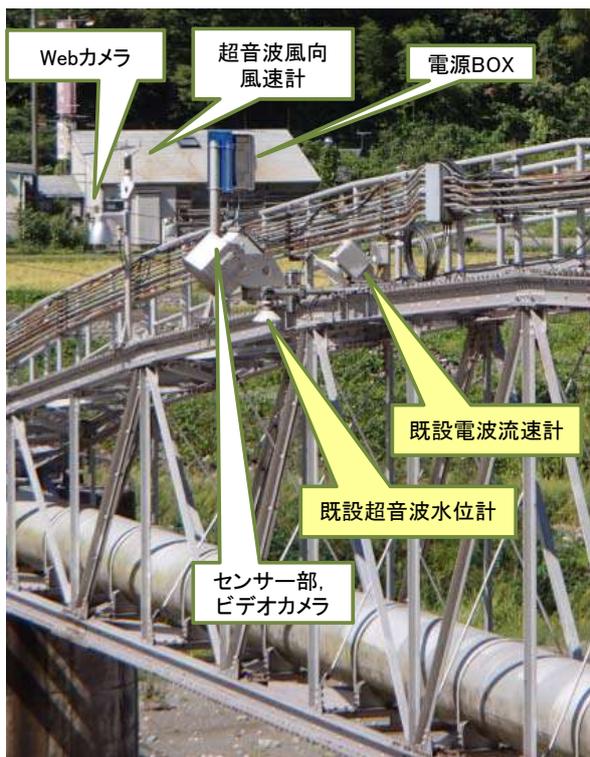
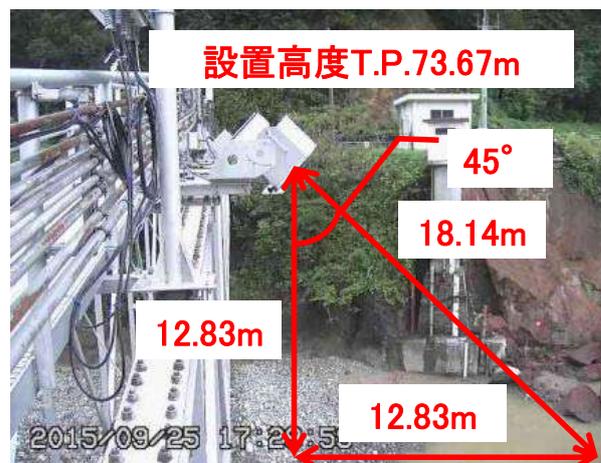
実装例(姫川山本観測所)

右岸(局舎近く)から撮影

山本観測所零点高
T.P.63.04m

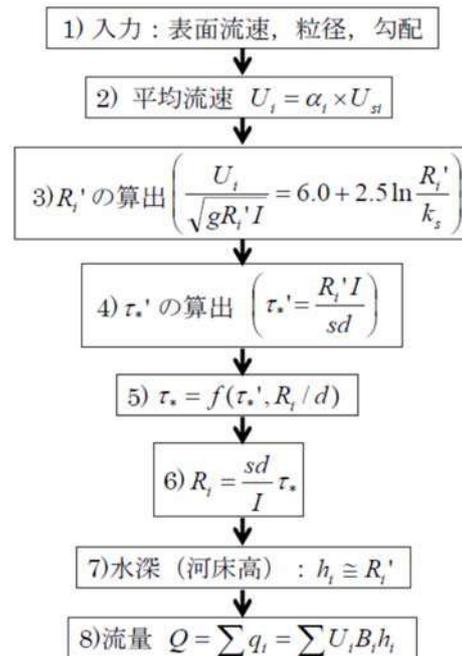
- 1) 洪水中に表面流速 U_{si} と勾配 I 、洪水前後に平均粒径 d を計測する。
- 2) U_{si} に流速補正係数 α_i を乗じ、平均流速 U_i を算出する。その際、必要であれば風による表面流速の補正を行う。
- 3) U_i 、 I 、相当粗度高さ k_s 、重力加速度 g と対数則の流速分布式を用いて収束計算を行い、 τ^* に見合う径深 R_i' ($< R_i$)を算出する。
- 4) R_i' と河床材料の水中比重 s ($=1.65$)から無次元有効掃流力 τ^* を算出する。
- 5) 算出された τ^* とそれから決定される河床波形態における $\tau^* - \tau^*$ 関係から、 τ^* を算定する。
- 6) τ^* と次式より径深 R_i を算定する。
- 7) 径深 R_i を水深 h_i に近似する。
- 8) 区分断面流量 $q_i = U_i B_i h_i$ を合算し流量 Q を得る。

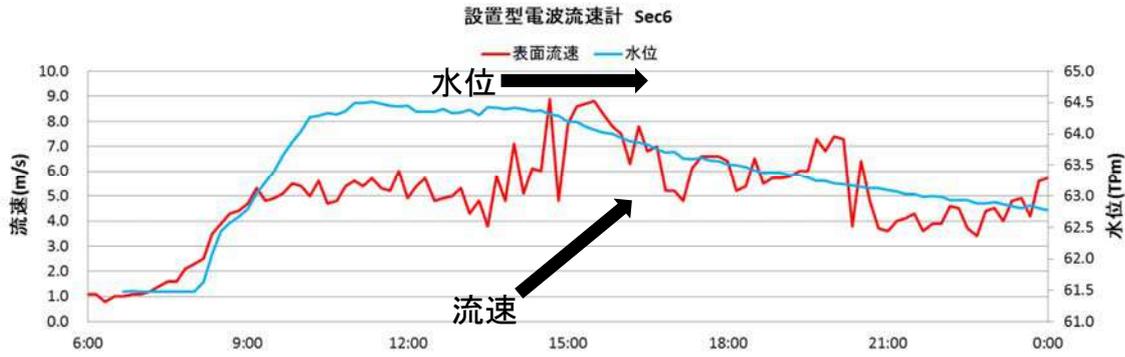
平成25年9月16日洪水の表面流速及び水位(観測)

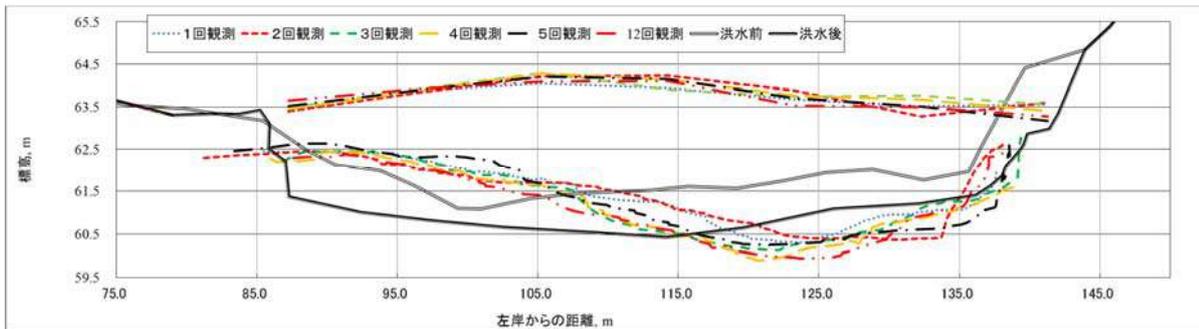
平成25年10月16日洪水の洪水中の河床高変化

- 推定河床高はADCP観測河床高を良好に再現する。
- 推定河床高は洪水前後の横断観測結果よりも低い。
→洪水中の河床洗掘を表すと考えられる。

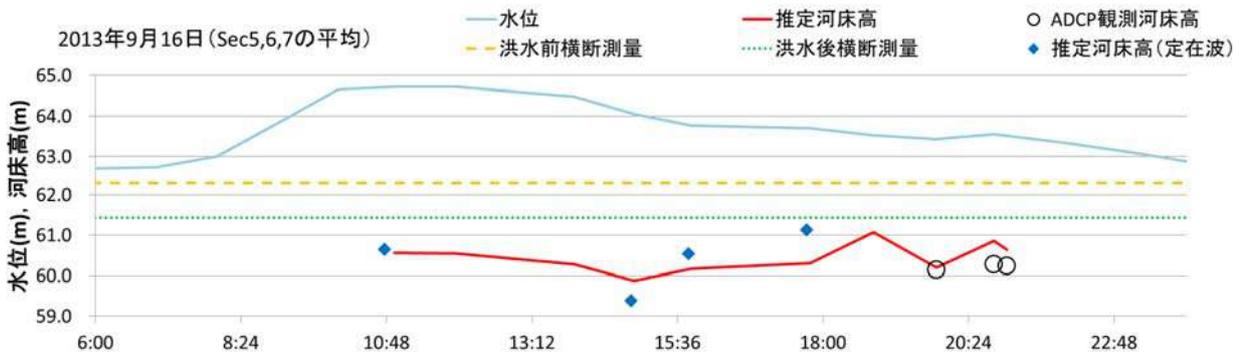
- 推定河床高からの流量はADCP観測河床高からの流量を良好に再現する。
- 固定床を仮定した流量に比べ推定河床高からの流量は大きくなる。(洪水後河床高を仮定した場合の約1.3倍、洪水後河床高を仮定した場合の約1.7倍)
