令和2年度 土木研究所講演会

暴風雪による視程障害時の 除雪車運行支援技術について

寒地土木研究所
技術開発調整監
寒地機械技術チーム

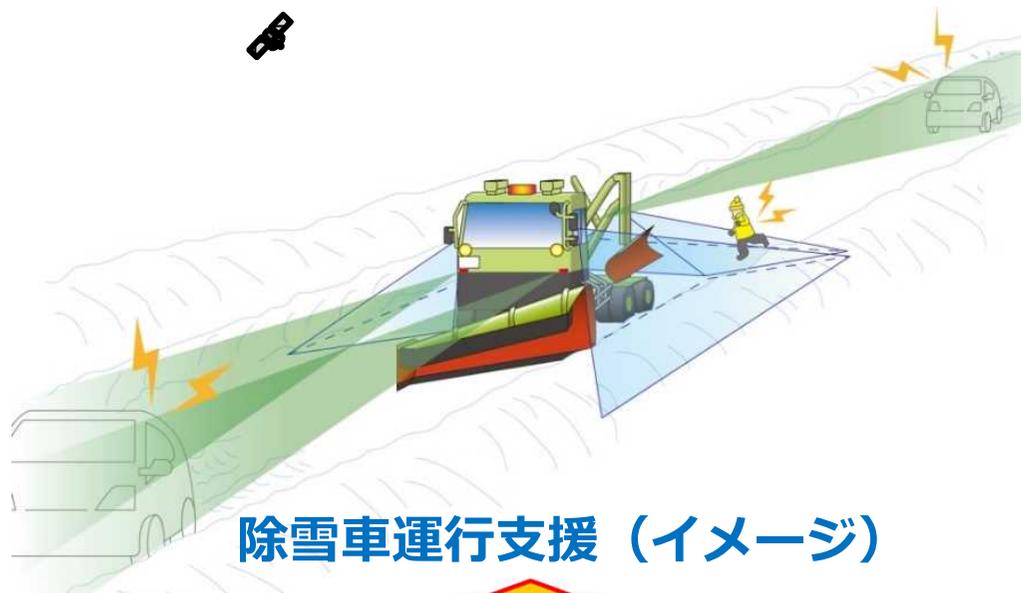
除雪車運行支援 (イメージ)

車線走行支援 + 周囲探知技術
(車線逸脱防止)

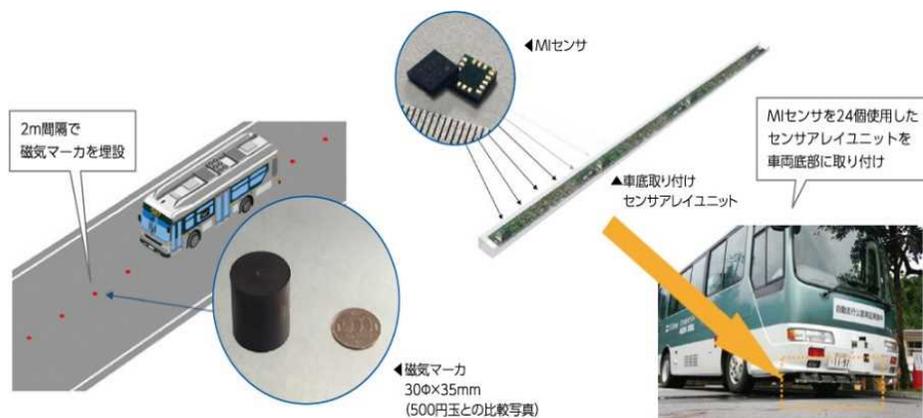
▲磁気マーカシステムによる自動運転支援

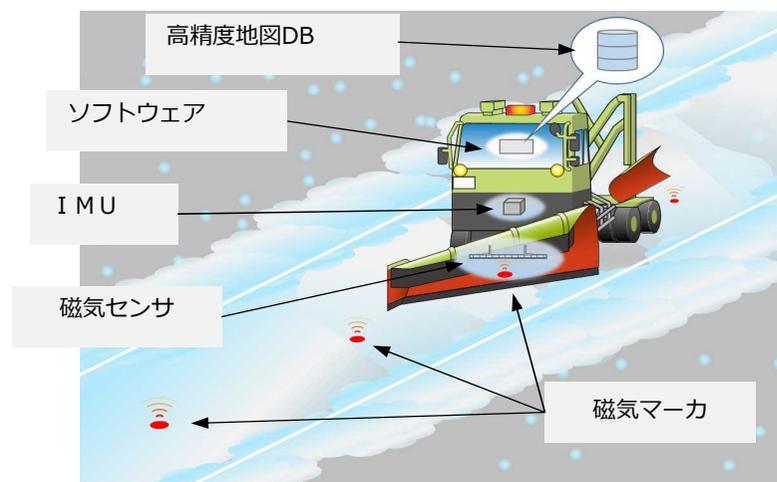
▲磁気センサを用いた自転車位置推定システム 概略図

- ・ 気象の影響を受けない磁気マーカを用いた自転車位置推定システムを除雪トラックに搭載し、除雪作業の有無による測位精度を検証。
- ・ 除雪作業を行いながら、路面に埋設した磁気マーカを検出し、自転車位置の測位が可能であることを確認。

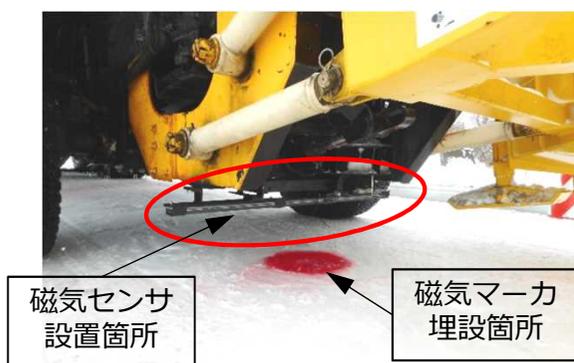
▲磁気マーカ検出状況

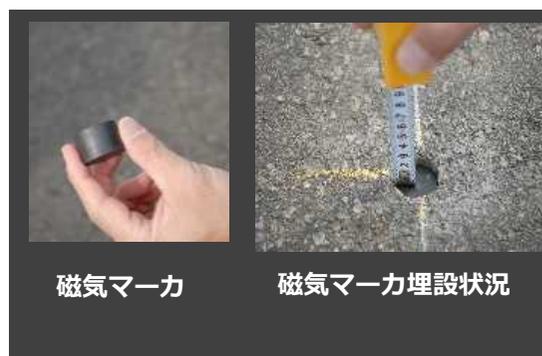
▲磁気マーカ埋設状況

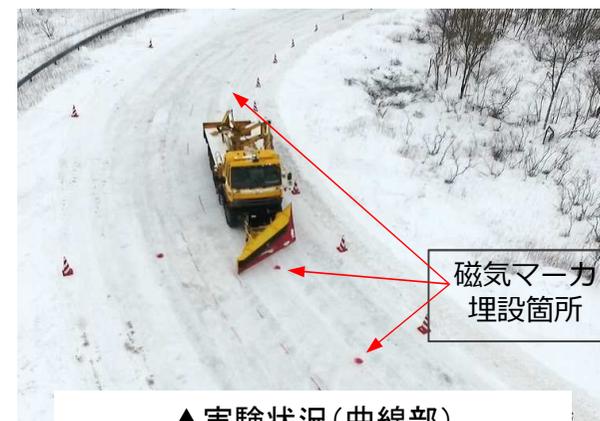
▲実験状況(曲線部)

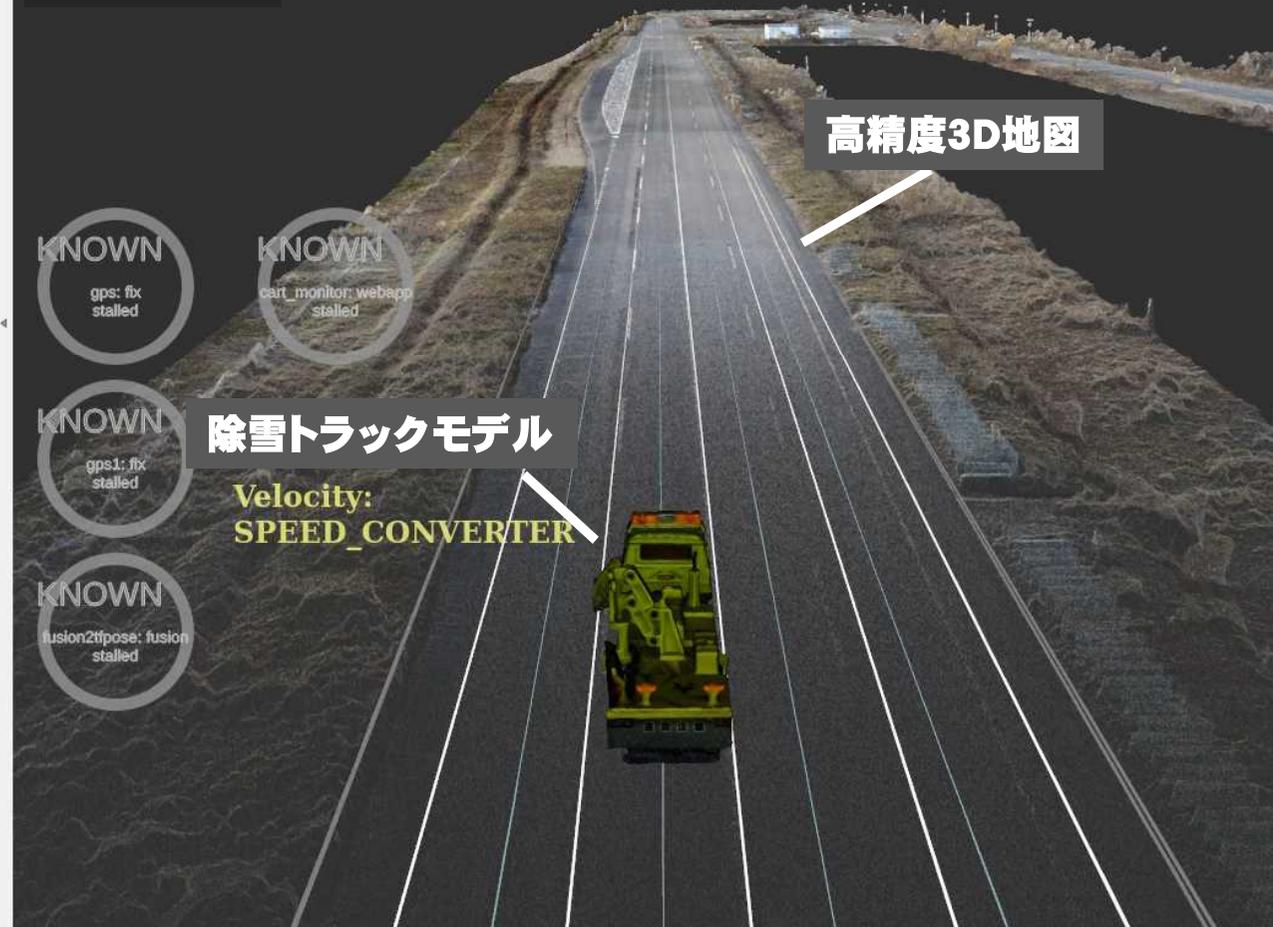
ガイダンスシステム画面 (イメージ)

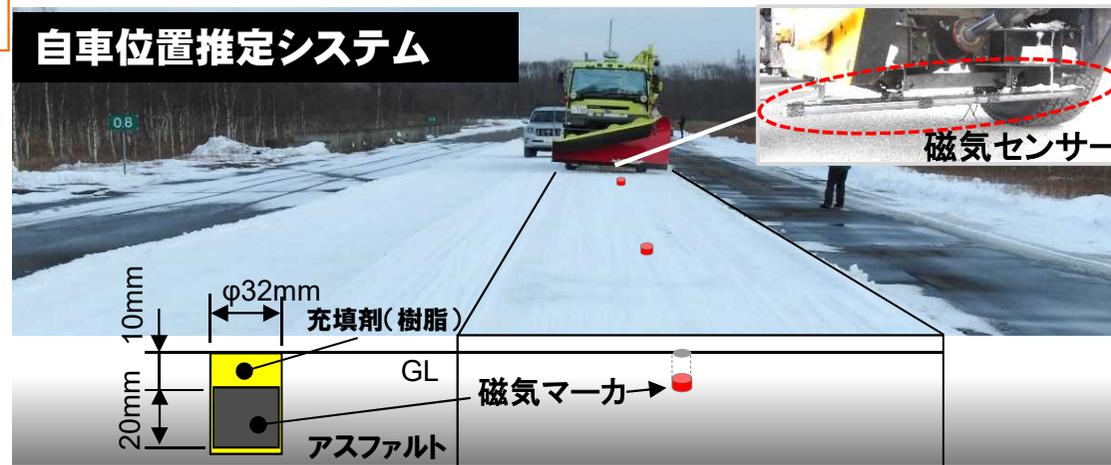
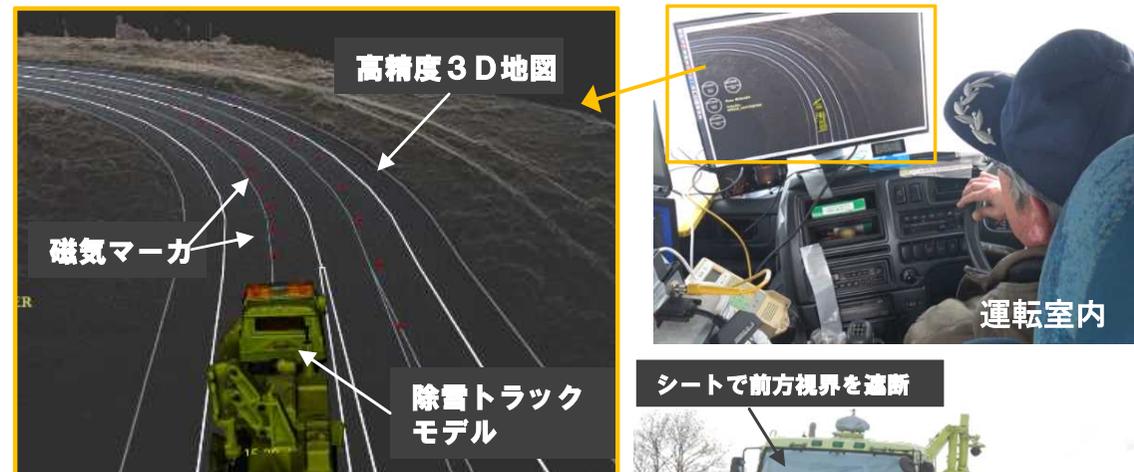
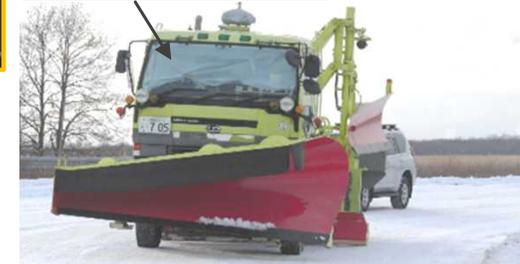
▲車線走行支援ガイダンスによる走行実験状況

- ・ 気象の影響を受けない磁気センサを用いた自車位置推定システムの車線走行支援ガイダンスを試作。
- ・ 試験道路において、除雪トラックの前方視界を遮断し、ガイダンス情報に従って走行する実験を実施。
- ・ 車線走行支援ガイダンスは、目標測位誤差(±50cm)以内で自車位置を表示し、オペレータが走行車線を逸脱することなく、除雪作業(路面整正)が可能であることを確認。

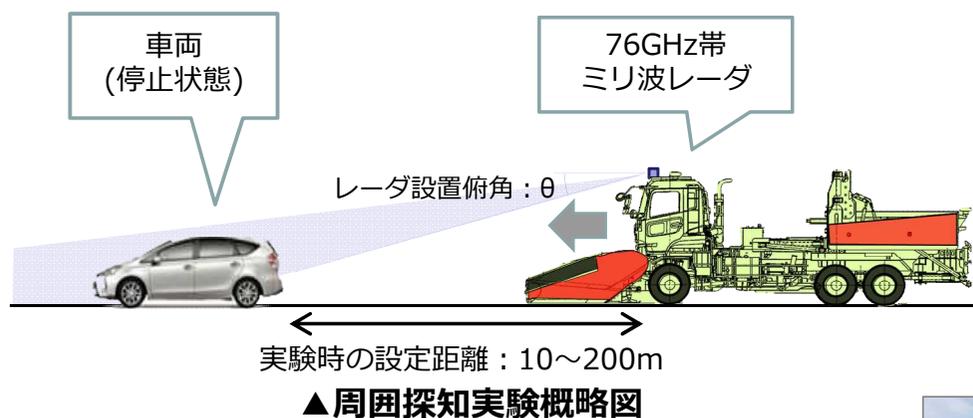
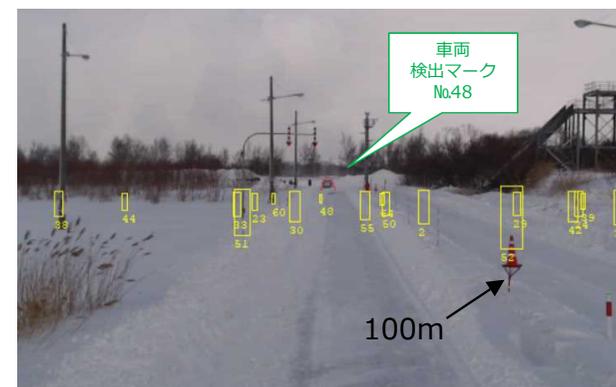
▲探知状況（晴天時）

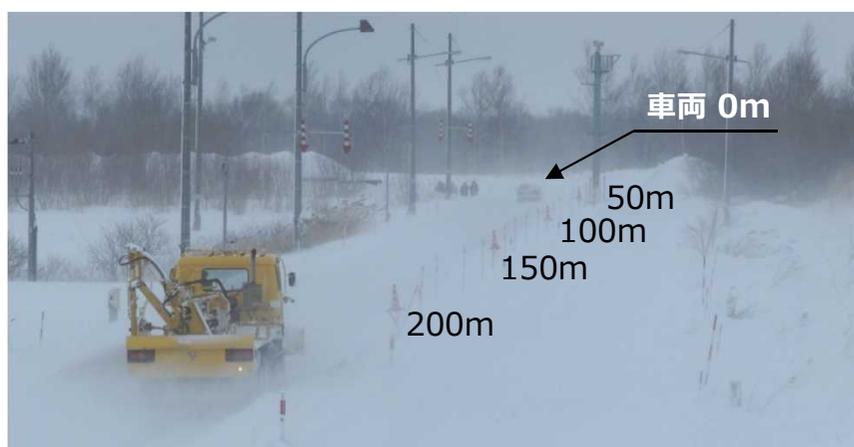
▲周囲探知実験状況（全景）

- 市販車に使用されているミリ波レーダ（76GHz）を除雪トラックに搭載し、視程障害時の除雪作業を想定した条件において、レーダの取付位置、取付角度、除雪作業による振動の影響などを検証。

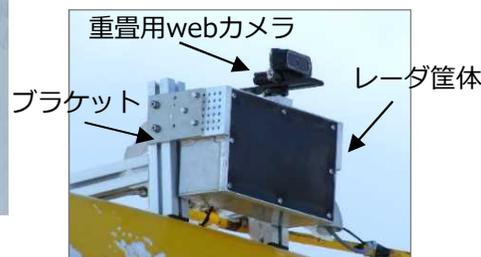
▲ミリ波レーダ

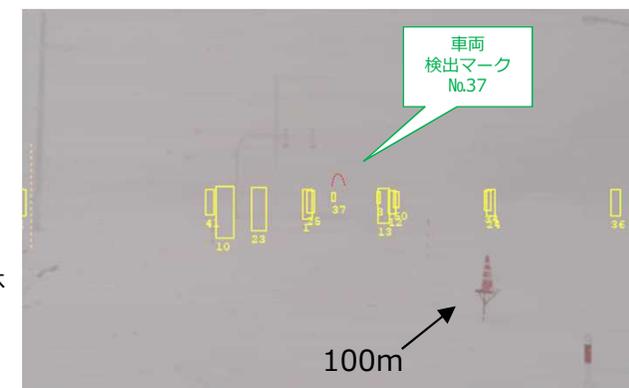
▲探知状況（吹雪時）

- 吹雪時（視程約50m以下）において、除雪作業中でも、100m以上手前から車両を探知可能であることを確認。

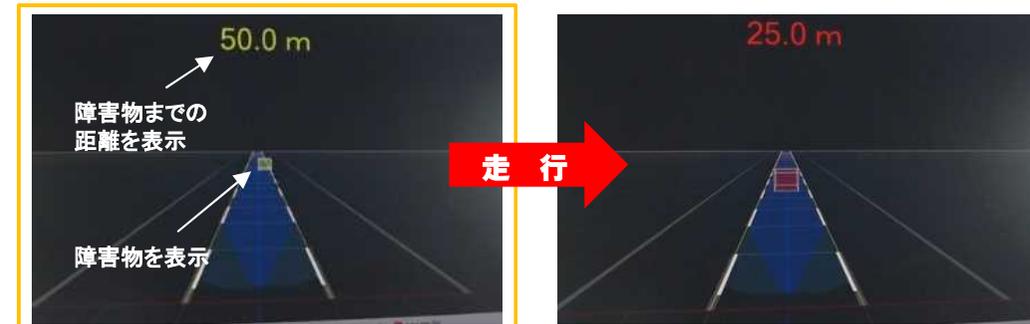
▲障害物探知ガイダンス情報

(オペレータは、障害物・距離表示が赤くなったら、除雪車を停止させる)

- ミリ波レーダを用いた前方障害物探知ガイダンスを試作し、試験道路において除雪トラックの前方視界を遮断しながら走行し、ガイダンス情報に従って除雪車を停止させる実験を実施。
- ガイダンス情報に未探知・誤探知がなく、オペレータはガイダンス情報に従いながら、障害物の10m以上手前で安全に停止可能であることを確認。
- 実験オペレータへのヒアリングにより、本システムが視程障害時に有効であることを確認。但し画面（視覚）情報のみによるガイダンスや警告情報の範囲・閾値については十分な検証が必要。

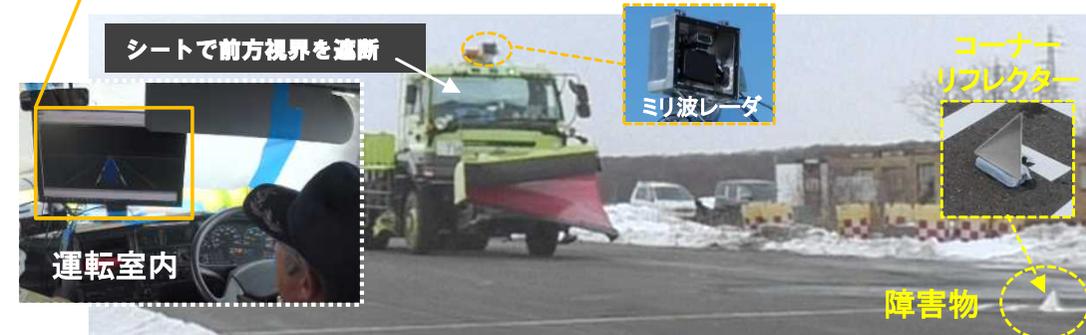
▲前方障害物探知ガイダンスによる停止実験状況

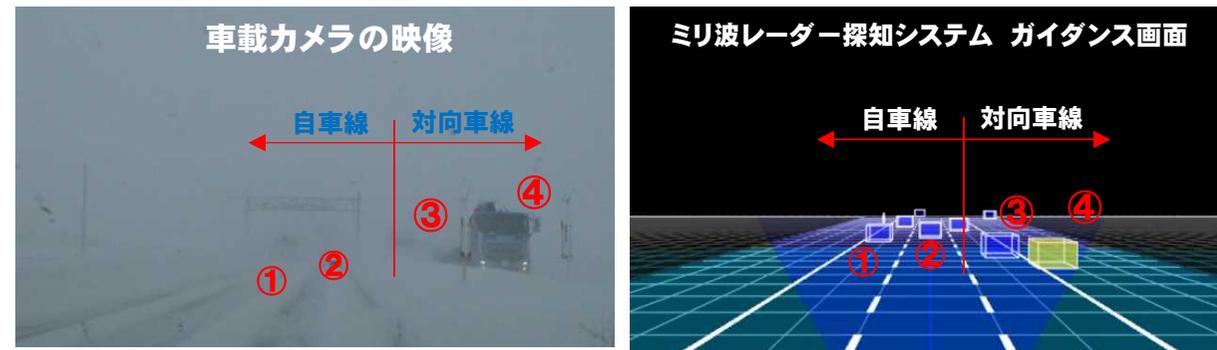
▲視程障害時における警告情報の範囲・閾値の検討イメージ

- 現道実験に向けたガイダンスの改良
警告方法については、画面情報以外にも音や光（ライト）も検討。
- 一般国道の除雪機械に本システムを搭載し、実際の除雪現場にて効果の検証及び課題の抽出を実施予定。

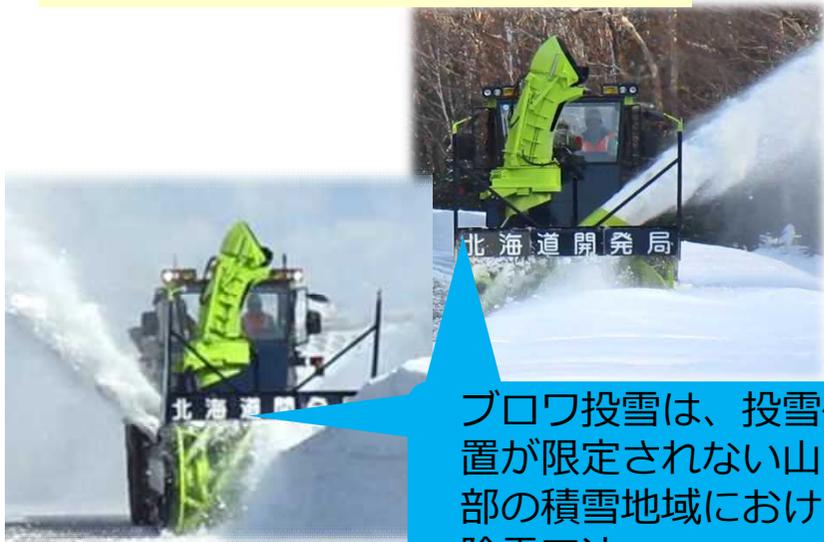
ブロワ投雪は、投雪位置が限定されない山間部の積雪地域における除雪工法。ブロワの回転速度で投雪距離を調整できる。

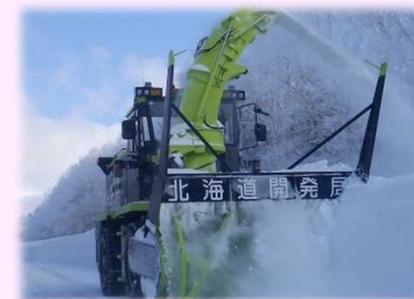
シュート投雪は、投雪方向を案内する装置。投雪角度や方向を調整し、より正確に投雪位置を調整できる。

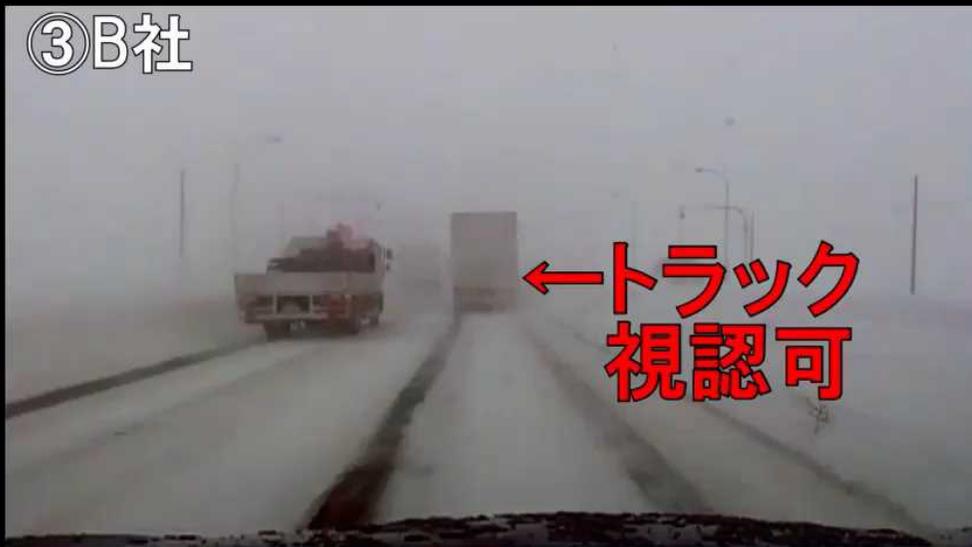
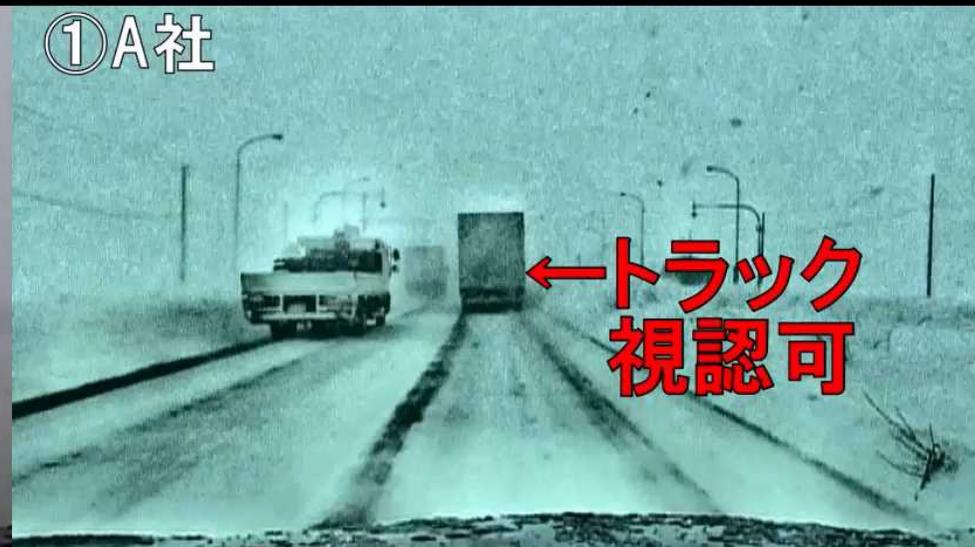
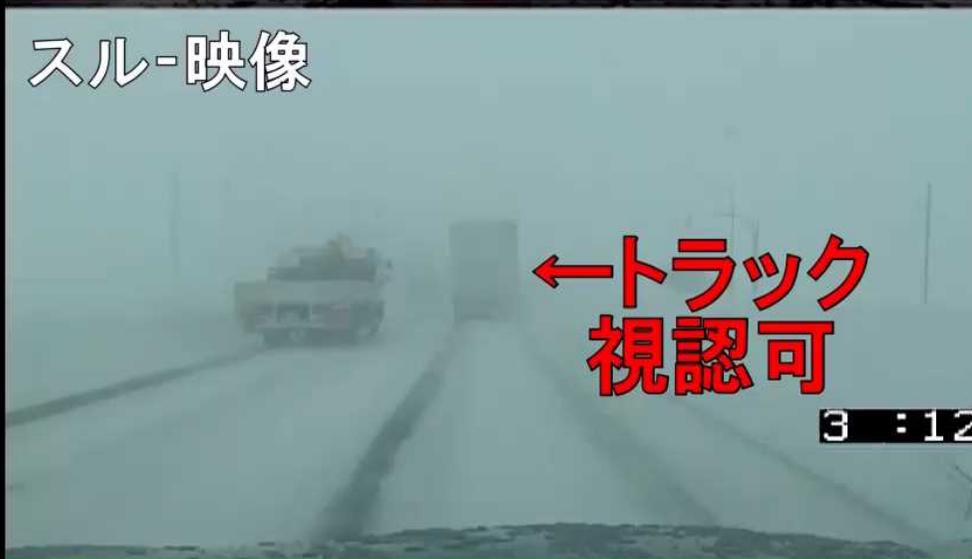
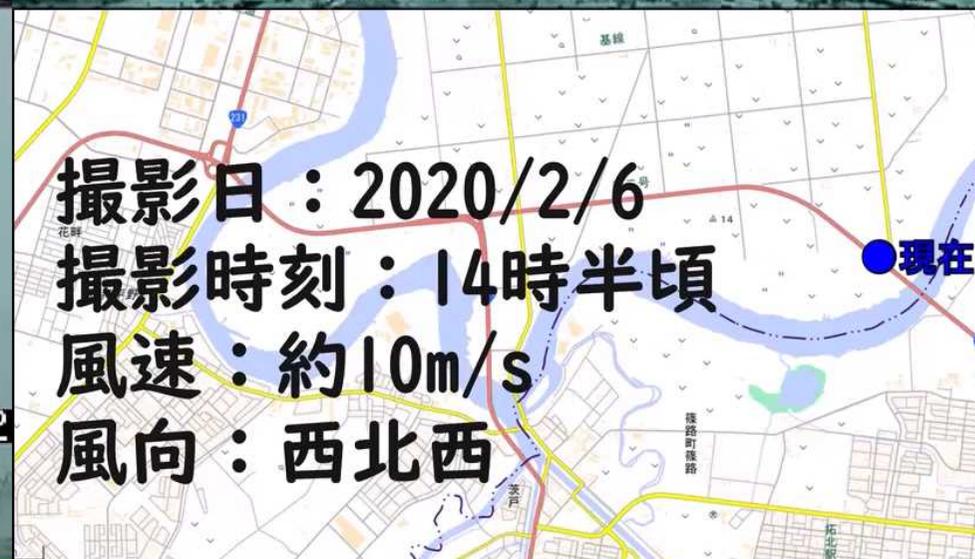
【目的】画像鮮明化の鮮明度を検証。

【結果】4機種の違いは大きい。ホワイトアウト時に100m先の車両・道路付属物を視認可能。
