## 1.1 河川堤防はどれだけ複雑か-5

土研新技術SC2015 in 静岡

### 3. 統合物理探査の概要

### 3.4 統合物理探査の構成手法

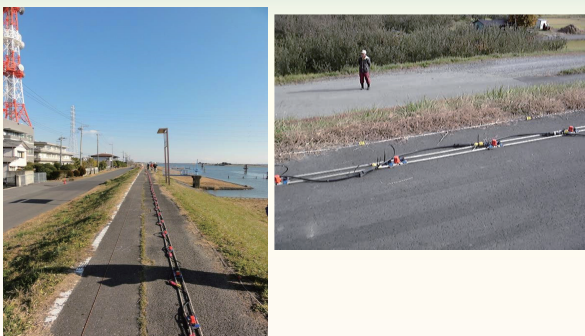
#### 3.4.1 表面波探査(続き)

- 土研で開発した「ランドストリーマー」を順次牽引移動させ、かけ矢で表面を起振した波動を測定
