11.4 積雪寒冷地における性能低下を考慮した構造物の耐荷力向上に関する研究

担当チーム：寒地構造チーム

I. 凍害・塩害の影響を踏まえた部材の耐荷力向上

II. 低温下における物性変化を考慮した免震設計法に関する研究

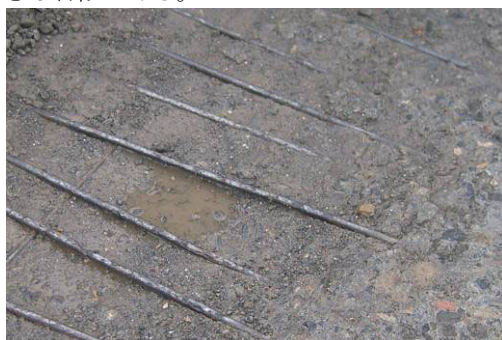
写真-1 凍害による床版の劣化損傷事例

写真-1 は凍害により床版上面が劣化損傷を受けた事例である。輪荷重等により発生した舗装や床版のひび割れから雨水・融雪水が浸入し、長年に渡る凍結と融解の繰り返し作用により床版上面のコンクリート表面にスケリングが発生し、併せて、輪荷重を受けたことにより、かぶりコンクリートが砂利化したものと考えられる。これが、積雪寒冷地床版における劣化損傷の大きな特徴である。

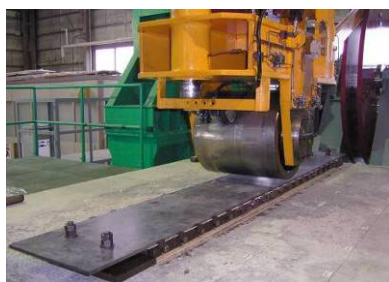
写真-2 走行部（鉄輪式）

輪荷重走行試験機は、モーターによりフライホイールを回転させ、ロッドを介して走行輪を往復運動に変換させる仕組みとなっており、走行部の機構より鉄輪式とゴムタイヤ（ウレタン入り）式に大別される。（写真-2、3に示す。）

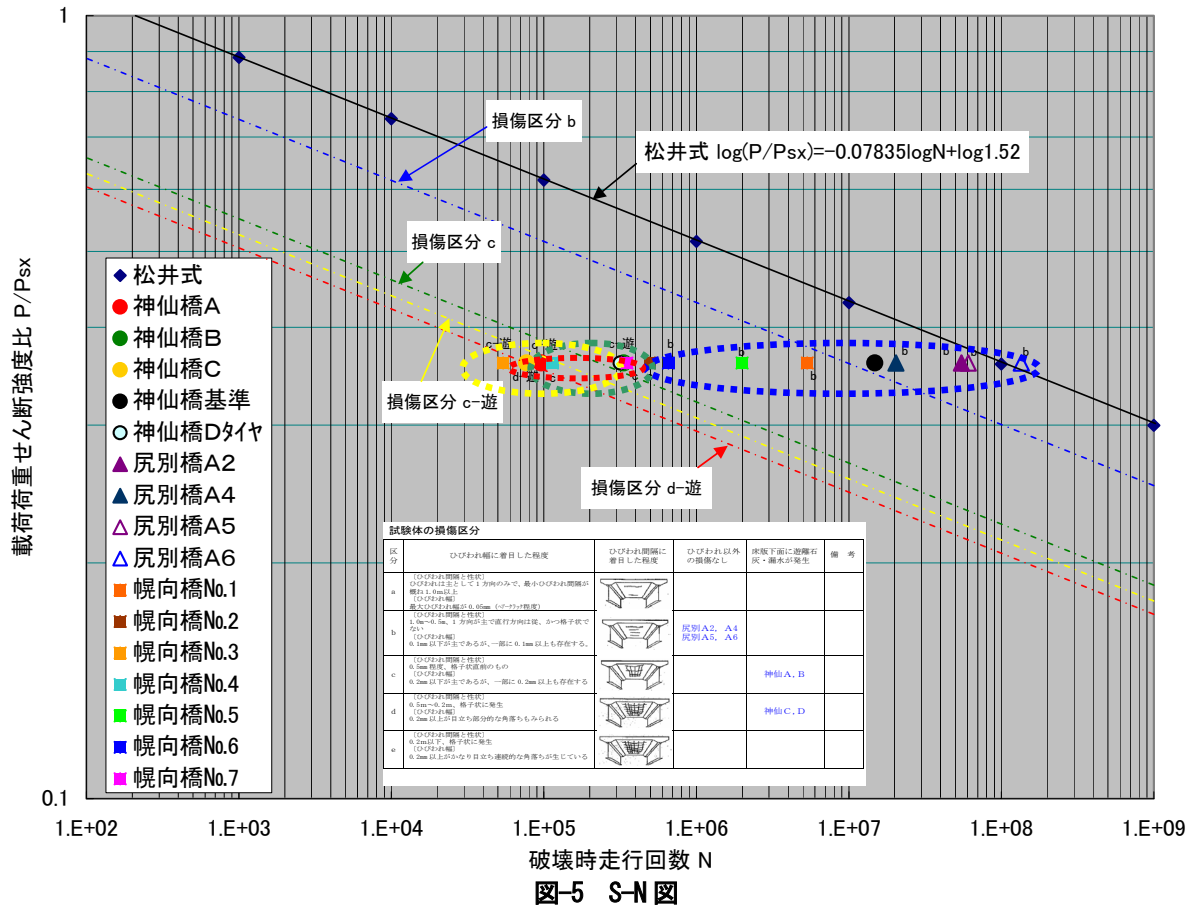
過年度において実施されている実験結果に今年度実施した実験結果を追加して、過年度において提案されている余寿命予測式を修正した。S-N図においては、松井式の傾き勾配を踏襲し、Y切片(載荷荷重せん断強度比 P/P_{SX})を修正した(図-5)。グループ毎の余寿命予測式を作成する際には、各グループでの破壊

--- 損傷区分 b:	$\log(P/P_{SX}) = -0.07835 \log N + \log 1.2667$
--- 損傷区分 c:	$\log(P/P_{SX}) = -0.07835 \log N + \log 0.9493$
--- 損傷区分 c-遊:	$\log(P/P_{SX}) = -0.07835 \log N + \log 0.9081$
--- 損傷区分 d-遊:	$\log(P/P_{SX}) = -0.07835 \log N + \log 0.8694$
—— 松井式:	$\log(P/P_{SX}) = -0.07835 \log N + \log 1.52$

予測式をグループ毎に見ると損傷区分ランクの順に並ぶことが確認され、さらに遊離石灰析出のあるグループは遊離石灰析出の無い場合に比べて余寿命が小さくなること(Y切片が小さい値)が確認された。積雪寒冷地特有の劣化損傷を受けている床版は松井式に比べ余寿命が小さく、他地域と比べて劣悪な環境下に置かれていることを裏付ける結果と考える。

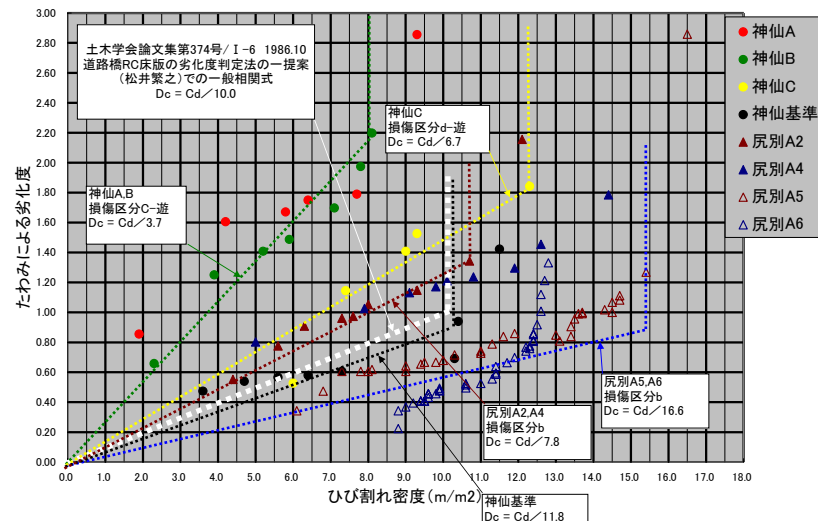
図-6 ひび割れ密度と劣化度

神仙橋と尻別橋、幌向橋の実験結果 (過年度分含む) より得られたひび割れ密度と前述の手法により算出したたわみによる劣化度の関係を図-6 に示す。また、損傷区分によるグループ分けと劣化度相関式を表-5 に示す。

凍害により床版上面劣化を受けている損傷区分 c-遊および d-遊グループ（ともに神仙橋既設床版）は標準式と比較して明らかに勾配の立ち上がりが大きく、ひび割れ密度が 10m/m^2 になる前に劣化度 1.0 を超過した。また、d-遊グループにおいては破壊時点でのひび割れ密度が 10m/m^2 を超過した（ 12m/m^2 程度）。勾配の立ち上がりが大きいのは、輪荷重による疲労劣化のほかに凍害による上面劣化を受けていることで上面・下面の複合的な劣化が作用していると推察される。ただし、上面劣化が疲労耐久性にどの程度影響を及ぼしているかについては今後の研究課題である。また、ひび割れ密度が 10m/m^2 を超過することについては、試験体を実験室内で輪荷重を受け破壊に至る経緯をたどるため、実橋で確認されている 10m/m^2 という限界値とそもそも異なる環境下にて現れている数値であり単純比較はできないものとする。

・劣化度という床版劣化の指標を用いて既往の実験データを含めた整理を行った。積雪寒冷地床版におけるひび割れ密度と劣化度の関係性においては、基準式よりも勾配の傾きが大きくなることが確認された。これは、床版上面の凍害による劣化損傷が主要因と考えられるが、下面側の劣化損傷も内在することから、上面の劣化損傷（凍害）が劣化度に及ぼす影響を検討する必要がある。

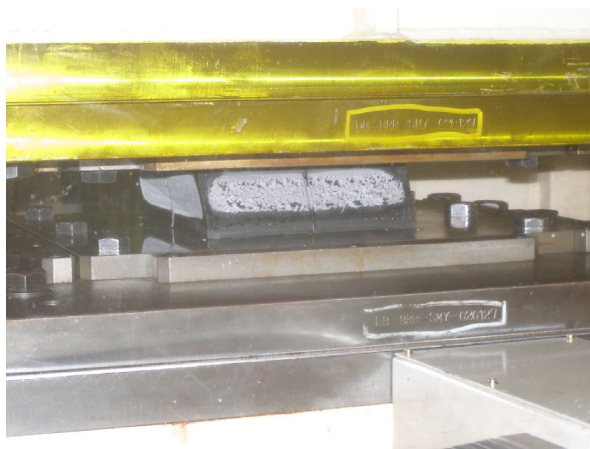
写真-1 実験状況

実験は、ゴム支承供試体(240mm×240mm、厚さ89.5mm)に加振機により水平加振を加えた。水平加振は、振動数0.5Hzのsin波、せん断ひずみ±175%、面圧6.0N/mm²で実施した。また、実験ケースは、表-1に示すゴム支承と実験温度の組み合わせとした。

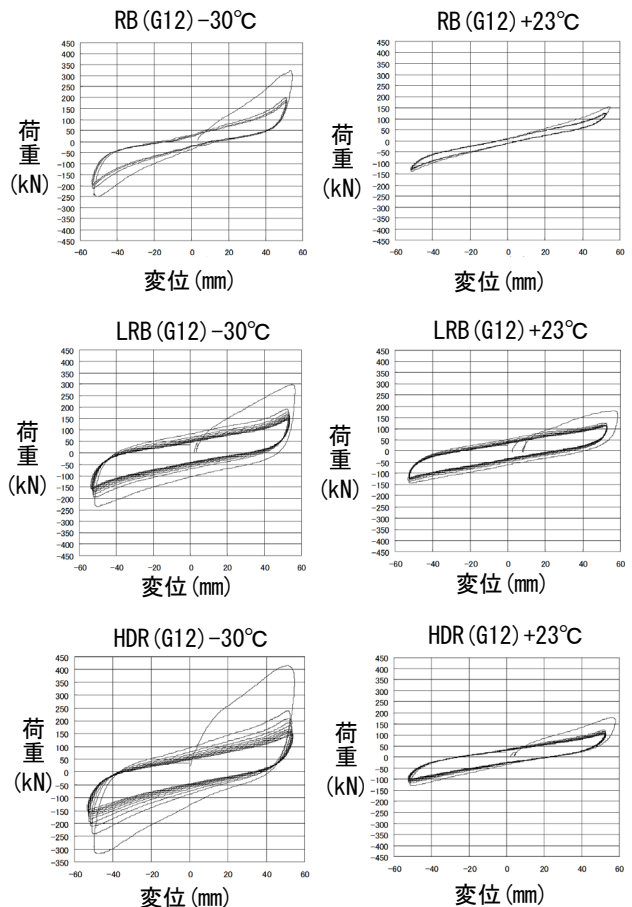
図-1 荷重-変位履歴

図-1に横軸を変位、縦軸を荷重とした加振時の荷重と変位の履歴を示す。RB、LRBおよびHDR-Sにおいて、試験温度が低くなるほど剛性が高くなる結果となり、温度依存性があることが明らかとなった。また、低温になるほど、履歴減衰が増加する結果であった。特にRBでは常温(+23°C)ではほとんど見られない履歴減衰が-30°C以下では大きく増加することが確認された。

図-3より、等価減衰定数はLRBおよびHDRでは温度による変化が小さく、-30℃で+23℃の1.1倍程度である。これに対し、RBでは-30℃で2.1倍となっており、温度低下に伴い顕著な増加が発生した。この傾向は、前述した荷重-変位履歴において履歴減衰の増加が見受けられたことと一致する。

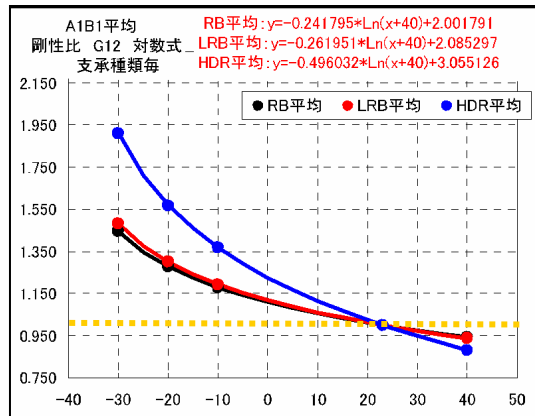
図-2 等価剛性比率の温度変化

実験結果より、各ケースの等価剛性と等価減衰定数を算出し、各温度の+23℃に対する比率を整理した。横軸を温度、縦軸を+23℃に対する剛性および減衰の比率として作図し、対数近似曲線を図-2、図-3に示す。

図-2によれば、等価剛性は、各ゴム支承とも温度低下により増加する傾向にあり、-30℃では+23℃の1.5倍以上となっている。増加率は、RBとLRBでほぼ同様であるが、HDRでは特に顕著で-30℃で1.9倍以上であった。

なお、図中に等価剛性および等価減衰定数の温度との対数関係式を示している。

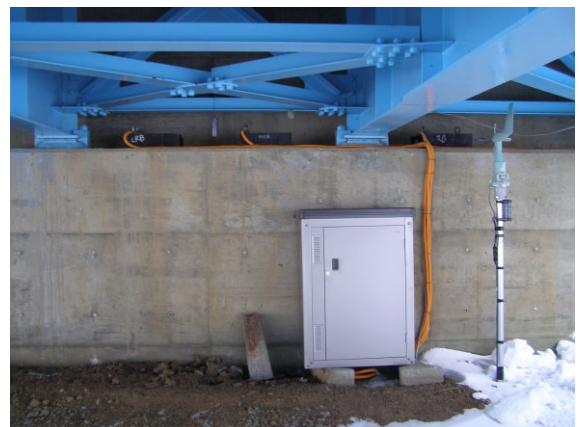
写真-2 ゴム支承仮設状況

桁下に試験体のゴム支承を仮設し、支承6箇所の内部温度を計測した。同時に外気温および桁下外気温も計測した。仮設したゴム支承は、RB、LRBおよびHDR-Sの3種類である。また、計測期間は平成18年度と平成19年度の冬期期間である。計測用ゴム支承の仮設状況を写真-2に示す。

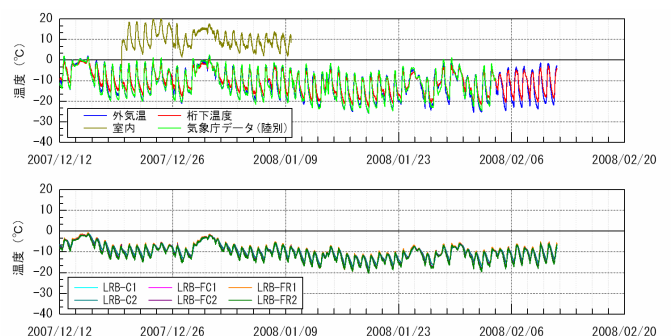
図-5 各温度の時間推移の例

計測結果のうち、各温度の時間推移の一例を図-5に示す。ゴム支承種類はLRBで、図中のゴム支承に添えている記号はゴム支承内の計測箇所を図-6に表し、C1が中央部の表面、C2が中央部の中心部、FR1、FC1、FC2、FR2は端部である。

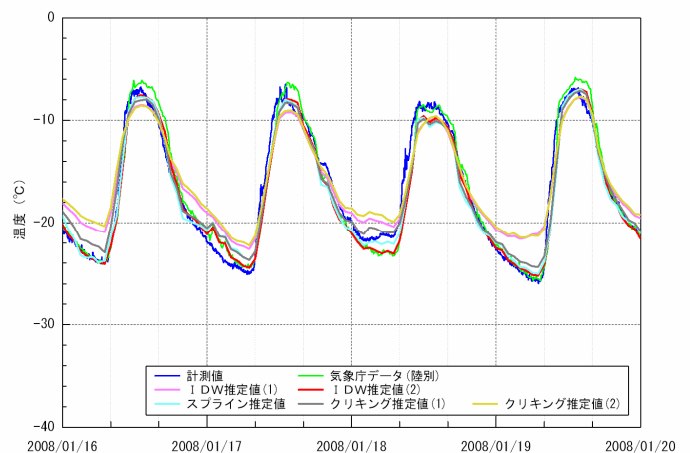
図-9 計測値と推定値の対比

最適な空間補間法を選定するために、一般的に使用されている逆距離加重法（IDW）、スプライン関数法、クリギング法の3つの空間補間法を比較した。これらを使用して、気象観測値から橋梁6地点の外気温の推定を行い、計測値と対比したものを図-9に示す。各空間補間法に推定値と計測値に対する相関係数を求めた結果、IDWが最も高い数値（0.963）となったので、これを最適な空間補間法として選定した。
