3.4 山岳道路盛土の耐震補強技術に関する試験調査

担当チーム：振動チーム

SEISMIC RETROFITS FOR ROAD EMBANKMENTS ON MOUNTAIN SIDE

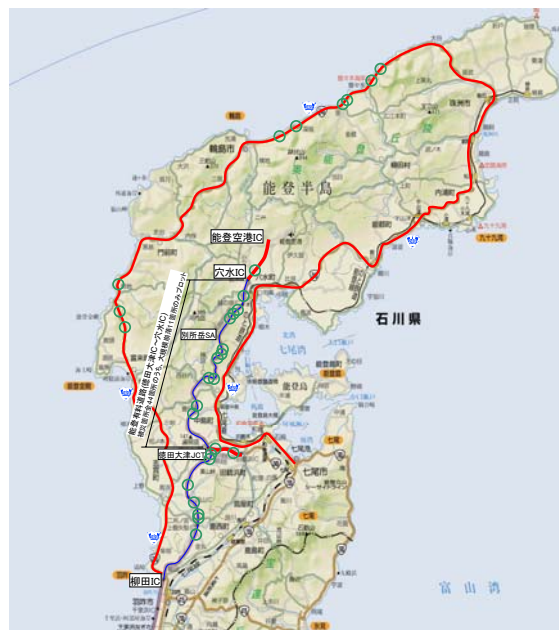
図-2.1 被災箇所位置図

能登半島地震により、何等かの通行規制を要する道路土工・斜面の被害は80箇所が生じた。内訳は、有料道路（能登有料道路）で53箇所、直轄国道（能登自動車道）で1箇所、補助国道で9箇所、県道で17箇所である。図-2.1に直轄国道、補助国道、能登有料道路、県道の被災箇所の位置を示す。

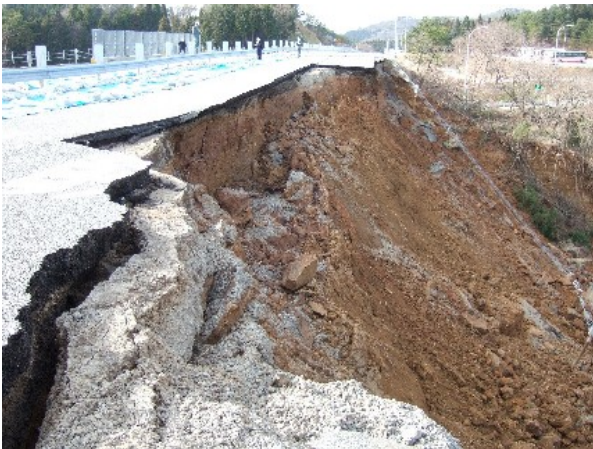
写真-2.1 別所岳SA近傍の路面崩壊
(能登有料道路17.7kp七尾市中島町田岸)

土の崩壊が多く、基礎地盤の液状化による盛土全体の崩壊はほとんど見られない。能登有料道路では比較的大きな盛土崩壊が11箇所、国道249号では比較的大きな盛土崩壊が2箇所で生じた。能登有料道路の別所岳SA近傍17.7kpの路面崩壊の様子を写真-2.1、写真-2.2に示す。盛土の被害形態としては、沢や谷等の集水地形に築造された高盛土の流動性崩壊、カルバートや橋梁など異種構造物との取り付け部の段差、切土部から片切片盛などに構造が変化する部分の切盛境での段差等であった。基礎地盤の液状化による盛土全体の崩壊はほとんど見られない。こうした被災パターン傾向は、これまでの地震においても、山間地における盛土被害の特徴として見られたものである。

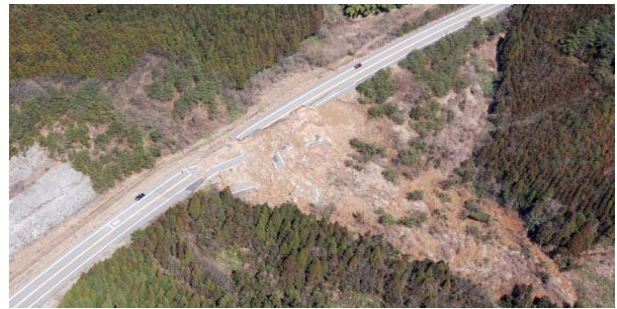
写真-2.1 能登有料道路（縦38）の崩壊状況¹⁾

表-1に調査箇所及び調査内容を示す。今回の調査では、大規模崩落箇所および類似の盛土形状、地形条件の未崩落箇所の合計7箇所、標準貫入試験あるいはラムサウンディングを行うとともに、調査工を利用して地下水位の測定を行った。標準貫入試験は、縦22（崩落予想）、縦26（無被害）、縦38（大規模崩落）（写真-1参照）の3箇所で行った。これらの箇所では併せてシンウォールサンプリングによる盛土材料の不攪乱試料を採取した。なお、表中の被害程度は文献1)に従い、「大規模崩落」は盛土がすべり崩壊したもの、「崩落予想」は概ねのり面の変状や路面のクラック等が路床まで達しているもの、「路面変状」は路床までは達していない路面クラック等の被害である。

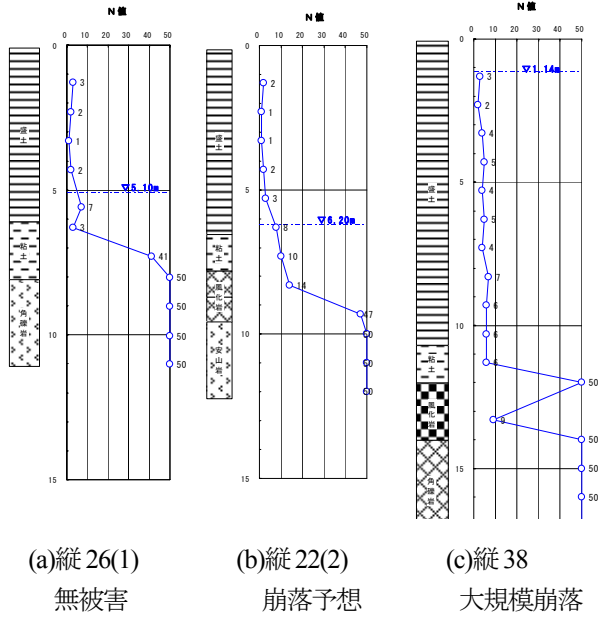
図-2.5 盛土のり尻付近の地盤柱状図

図-2.5にボーリング柱状図を、図-2.6にボーリング箇所の断面図を示す。これらのボーリングはいずれも盛土のり尻付近で実施したものである。なお、縦38（大規模崩落）のボーリングは、同一盛土内の未崩落箇所で行ったものである。これらより、被害程度によらず、盛土内のN値はいずれも5以下と低い、盛土内の水位については、無被害及び崩落予想箇所では低く、大規模崩落箇所では高いことがわかる。

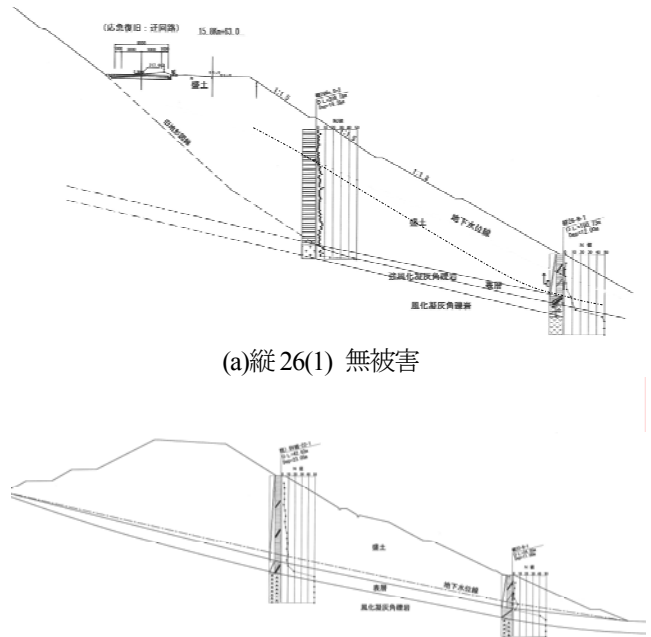
図-2.6 調査箇所の断面図 (文献1)に加筆

(a)縦26(1) 無被害

(b)縦22(2) 崩落予想

(c)縦38 大規模崩落
