### 3.5 震災を受けた道路橋の応急復旧技術の開発に関する試験調査

#### 【要旨】

## DEVELOPMENT OF QUICK REPAIR METHODS FOR SEISMIC DAMAGE OF BRIDGE STRUCTURES

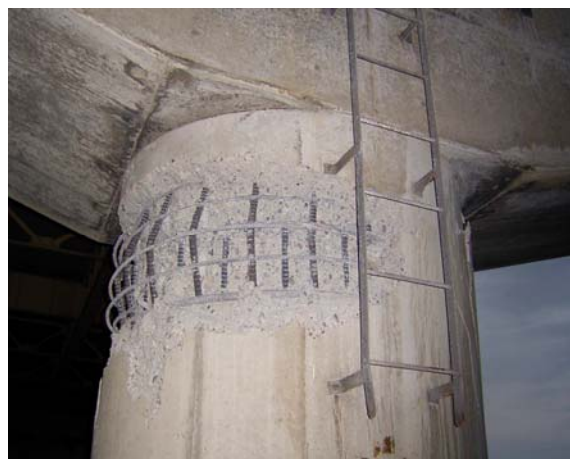
図-1 過去の地震による RC 橋脚の段落し部の損傷<sup>2)</sup>

今年度は、RC 橋脚の中でも軸方向鉄筋の途中定着部（以下、段落し部と呼ぶ）で曲げ破壊するタイプの橋脚を対象とすることとした。これは、近年の大規模な地震において図-1 に示すようなかぶりコンクリートの剥落、軸方向鉄筋のはらみ出し、帯鉄筋のゆるみといった損傷がこうした段落し部に生じた事例がみられており<sup>2)</sup>、こうした被害が余震によって倒壊等の甚大な被害につながらないようにするとともに機能回復を図る迅速かつ応急的な復旧工法を開発することが必要なためである。

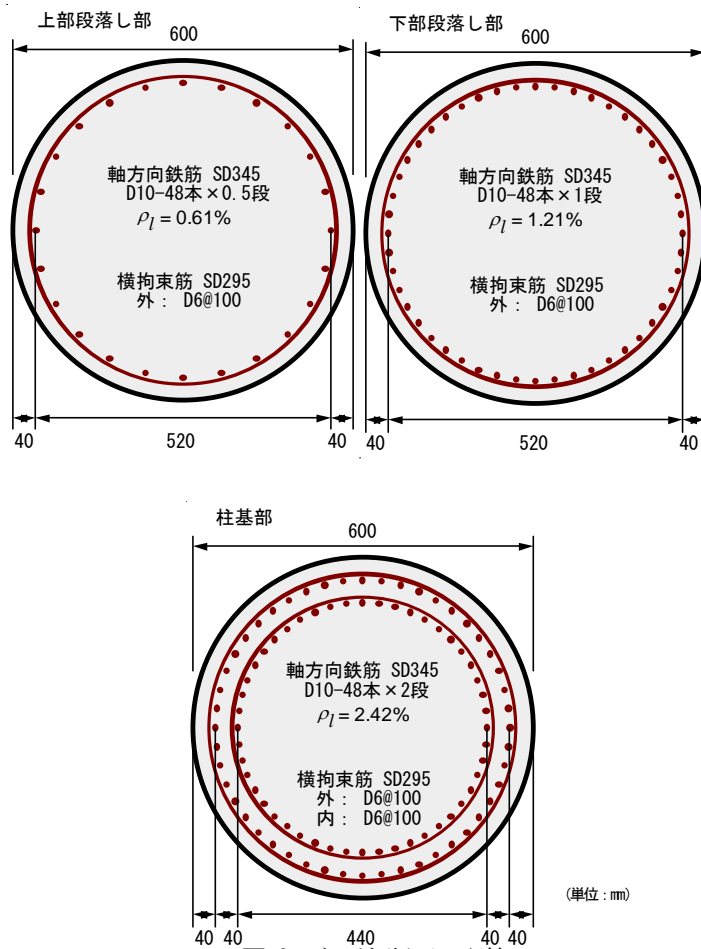
図-3 主要な断面の配筋

図-2, 3 に実験模型の柱部の配筋、模型の主要な断面の配筋をそれぞれ示す。模型は、我が国で建設される一般的な都市高架橋の RC 橋脚の約 4 分の 1 のサイズとした。

柱基部には48本の直径10 mmの異形棒鋼(D10)を2段配筋しており、合計96本のD10を配置している。横拘束筋としては直径6 mmの異形棒鋼(D6)を100 mm間隔で配置している。帯鉄筋は重ね継ぎ手により定着しており、重ね継ぎ手長は170 mmである。以上より、軸方向鉄筋比は柱基部、下部段落し部、上部段落し部でそれぞれ2.42%、1.21%、0.61%となる。また、帯鉄筋比は柱

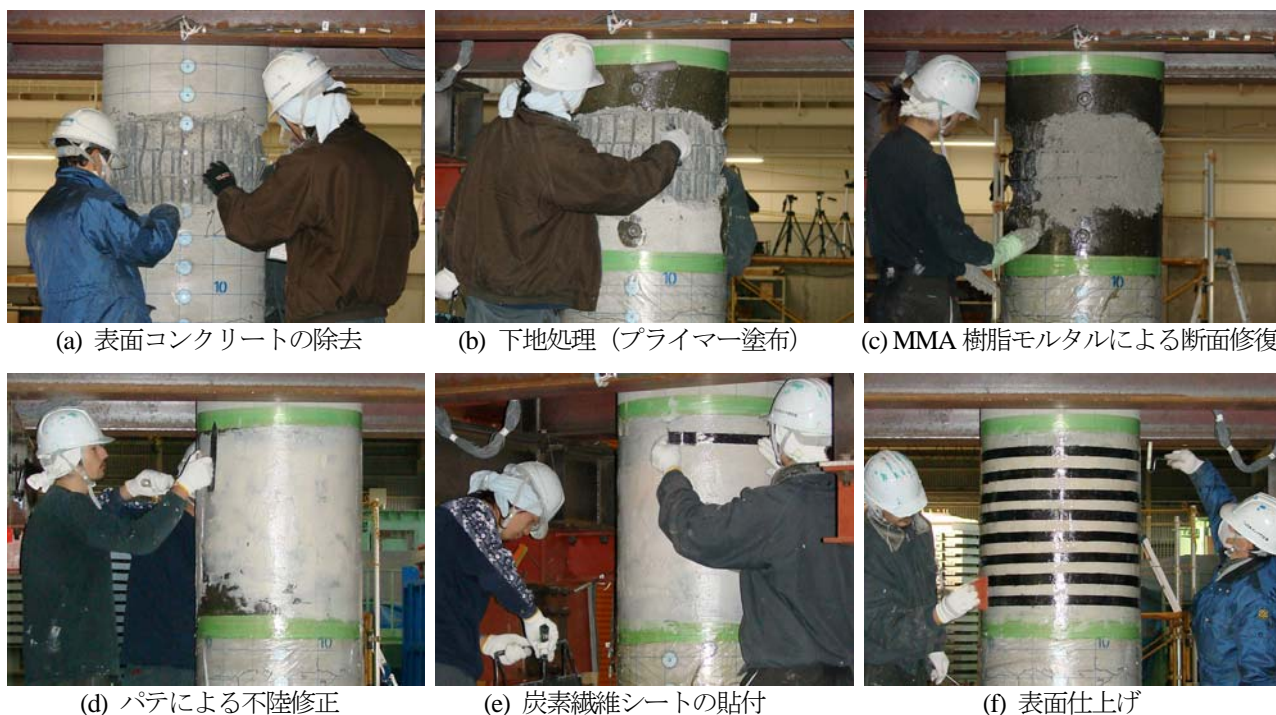
図-10 曲げ破壊した段落し部の速乾性の材料を用いた炭素繊維シートによる修復

修復は、載荷実験の翌日に行った。図-10 に修復作業の様子を示す。修復の際には、断面は基本的に増加させないこととした。砕けたコンクリートは除去したが、修復部分の帯鉄筋ははらみ出した軸方向鉄筋の外側から結束線で留め、断面修復材で再度定着することとした。はらみ出した軸方向鉄筋は整形しないこととしたが、断面の外側にはらみ出した場合には、ハンマーにより変形を修

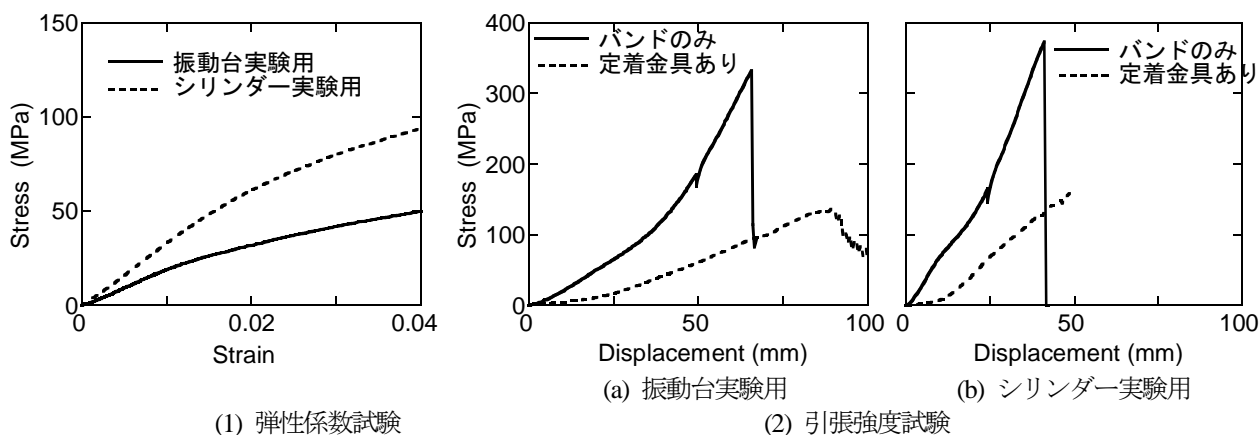
図-12 ポリエステル繊維バンドの材料特性

修復に用いたポリエステル繊維バンドは、一般には荷締め用ロープとして用いられる材料であり、本研究では幅 45 mm、厚さ 1.2 mm、破断荷重（公称値）が 19 kN（2000 kgf）のバンドを用いた。この引張試験結果を図-12 に示す。ここでは、弾性係数を調べる実験と破断強度を調べる実験を行った。破断強度を調べる実験では、バンド単体に対する試験と定着金具のすべりの影響を調べるために金具を含めた実験を行った。ここには後述するシリンダー試験に用いたバンドの結果もあわせて示している。これによれば、振動台実験の修復に用いたバンドの弾性係数は 4 GPa、引張強度は 17.9 kN であり、これを応力として表すと 332 MPa である。破断ひずみは 20～30% 程度である。また、定着金具を含めた実験では、繊維材の破断よりも金具部におけるすべりが先行した。これによれば、引張強度は 7.4 kN、応力にして 136 MPa である。

炭素繊維シートの弾性係数は 269 GPa、引張強度は 4539 MPa である。図-12 に示したように、本実験に用いた繊維バンドの弾性係数は 6.9 GPa、引張強度は 372 MPa と、いずれも振動台加震実験に用いたバンドより大きい。なお、上述のように最終的にはバンドの破断よりも金具のすべりが先行するが、この時の応力は 159 MPa である。

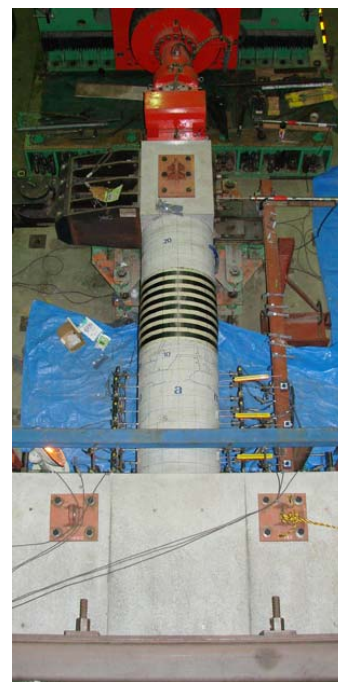
図-16 段落し部の修復後

こうした損傷を 3.1 に示した工法で修復した。修復後の様子を図-16 に示す。

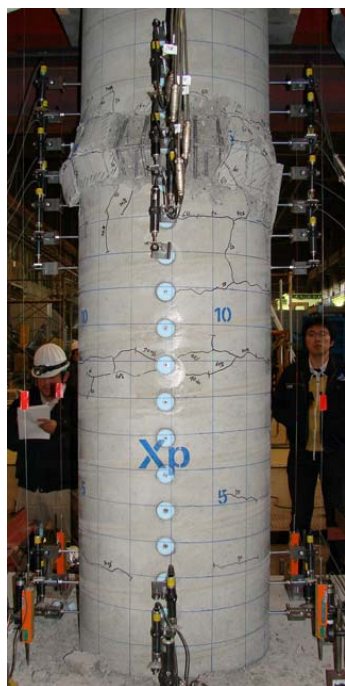
図-20 振動台加震実験による段落し部の曲げ損傷

加速度振幅30%加震まではひび割れ等の損傷は目視では確認できなかった。加速度振幅40%加震において、段落し部に相当する高さ1.5 m, 0.9 m付近に曲げひび割れが生じた。この後、加速度振幅50%加震において、曲げひび割れが進展した。この時の最大応答変位は40 mmであるが、正負繰り返し载荷実験ではコンクリートの浮きが確認されたのに対し、振動台実験では曲げひび割れ程度と損傷の度合いは小さい。加速度振幅60%加震においては、上部段落し部の損傷が進展し、コンクリートの圧縮破壊の兆候である縦ひび割れも生じた。加速度振幅70%加震において、図-20に示すように上部段落し部においてかぶりコンクリートの剥落、軸方向鉄筋の座屈、帯鉄筋のゆるみ等の損傷が生じたため、ここで実験を打ち

切った。損傷は主に橋軸直角 (X) 方向の面に生じた。この時の最大応答変位は 75 mm であり、損傷の程度は正負繰り返し載荷実験における振幅±60 mm 載荷後よりも軸方向鉄筋のはらみ出しの程度は大きく、損傷範囲もやや大きめとなった。

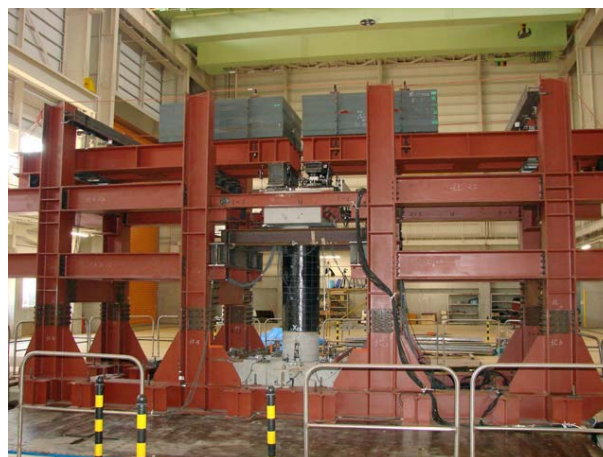
図-23 段落し部の曲げ耐力補強後

4.2.2の実験の後、柱基部から高さ0.5~2 mの範囲に炭素繊維シートを縦方向に貼り付けて、上下部段落し部に対して曲げ耐力補強した。柱基部に曲げ損傷を生じさ

せる実験（柱基部損傷実験）の前の状態を図-23に示す。柱基部には、4.2.2の実験の際に生じた曲げひび割れがすでに生じており、実験前の固有周期は橋軸方向、橋軸直角方向にそれぞれ0.3秒、0.45秒であり、剛性は初期状態からそれぞれ13%、26%低下している。橋軸直角方向の応答による損傷が大きかったため、橋軸直角方向の剛性低下度合いが大きい。

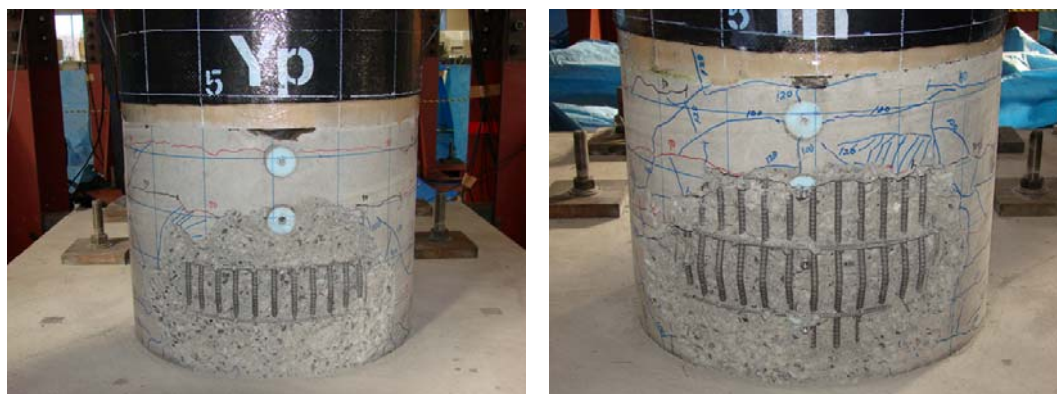
図-26 振動台加震実験による柱基部の曲げ損傷

加震振幅80%の実験までは曲げひび割れの進展が観察された。この時の最大応答変位は56mmである。加震振幅100%の実験の後にはかぶりコンクリートの軽微な剥落が生じた。加震振幅120%の実験において，図-26に示すように柱基部～0.35mの範囲でかぶりコンクリートが

剥落し、軸方向鉄筋がはらみ出した。橋軸方向のみの加震であるため、損傷は橋軸直角方向の面にのみ生じており、帯鉄筋の重ね継ぎ手の位置が損傷位置になかったため、帯鉄筋のゆるみは軽微であった。最大応答変位は155 mmであった。

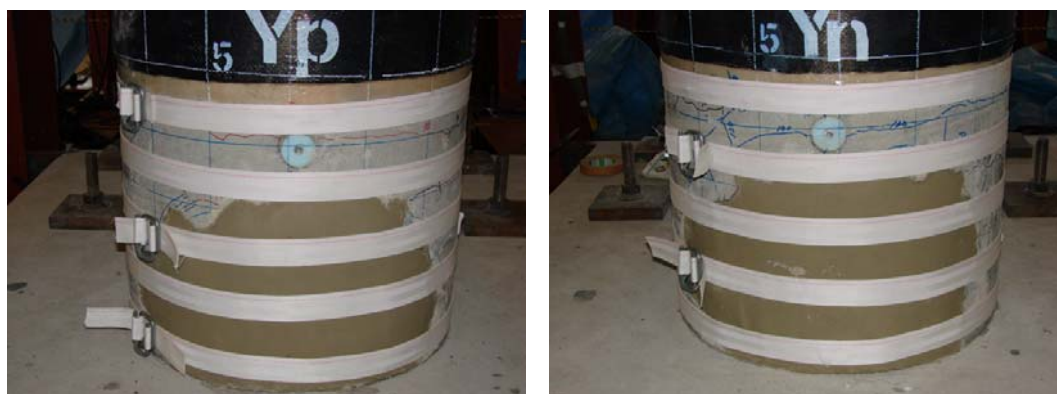
図-27 ポリエステル繊維バンドによる柱基部の修復

こうした損傷を3.2に示した工法で修復した。修復後の様子を図-27に示す。修復後の固有周期は橋軸方向、橋軸直角方向にそれぞれ0.38秒、0.66秒であり、これから橋軸方向には剛性が37%低下していることが分かる。

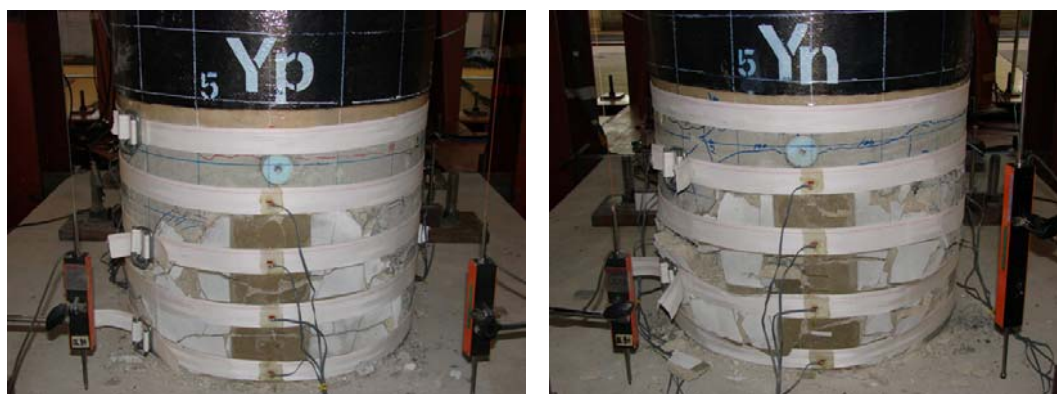
図-28 柱基部の修復後の再実験による修復部の損傷

最大で0.01近いひずみが生じた箇所もあったが、目視の範囲では僅かにはらみ出した程度であり破断はなかった。さらに120%加震を行うと、応答変位は基部損傷前実験をわずかに上回る程度であった。この結果、図-28に示すように断面修復材の損傷はさらに進展し、割れ目が大きく開いたが、バンドは伸び性能が高く破断しなかったため、断面修復材の剥落もなかった。

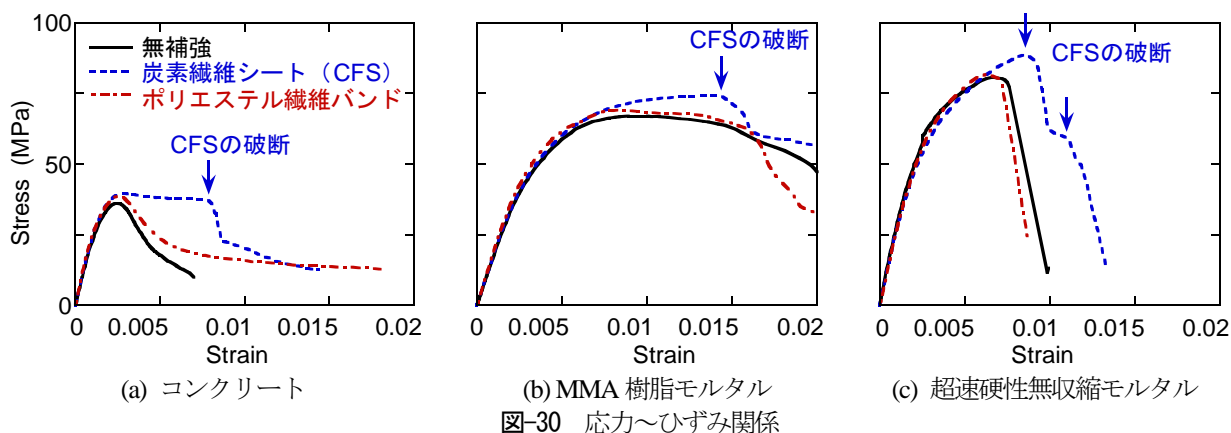
図-30 応力～ひずみ関係

図-30 は一軸圧縮荷重実験から得られた軸方向の応力～ひずみ関係を示した結果である。ここで、応力はロードセルで計測された荷重を初期断面積で除して求めた。軸方向ひずみは、最大荷重に達するまではひずみゲージによる計測値を用い、最大荷重以後はひずみが局所化してひずみゲージによる計測値が使えないため、変位計によって計測した変形量を初期高さで除して平均ひずみとして求めている。また、図-31 はコンクリートの場合を例に最終損傷状況を示している。

これらより、炭素繊維シートで巻き立てる場合には、いずれの材料の場合にも無補強供試体よりも最大圧縮応

力がわずかに大きくなること、その時のひずみも大きくなること、炭素繊維シートの破断によって応力が大きく低下することが分かる。シートの破断までは十分な横拘束効果が期待できるが、軸方向ひずみが 0.01～0.015 程度でシートが破断する点に注意が必要である。

また、ポリエステル繊維バンドで巻き立てる場合には、その横拘束効果は限定的であり、最大圧縮応力時まででは無補強の場合と比べてもその特性に大きな差はない。最大圧縮応力度時に生じた繊維材バンドのひずみは、無補強の場合にコンクリートやモルタルに生じた周方向ひずみよりも小さく、コンクリートやモルタルの周方向の膨張に対して十分に拘束できていないことが分かる。これは、シリンダー試験体が小さく、ポリエステル繊維バンドの定着が十分でなかった可能性があるが、ポリエステル繊維バンドの弾性係数が小さく、この程度の周方向ひずみでは最大圧縮応力時には十分な横拘束力が発揮できなかった可能性もある。ただし、最終状況においてもバンドは破断しておらず、図-30(a)に示した結果からも分かるように応力下降域の耐力低下後にバンドは横拘束効果を発揮したと考えられる。ただし、超速硬性無収縮モルタルの場合には最大応力度を過ぎた段階から耐力が急激に低下しており、ここではポリエステル繊維バンドの効果が顕著には現れていないが、これはシリンダー試験体が小さかったことによりポリエステル繊維バンドの定着が十分でなかったためと考えられる。
