## 6.1 岩盤・斜面崩壊の評価・点検の高度化に関する研究

担当チーム：防災地質チーム

## 【要旨】

## RESEARCH FOR UPGRADING OF ESTIMATION AND EXAMINATION OF ROCK AND SLOPE FAILURE

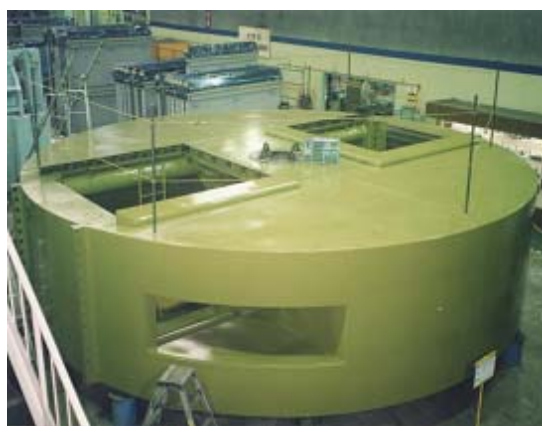
写真 1 遠心力载荷装置

遠心評価法は、①3次元レーザ測量による高精度の地形デジタルデータ取得、②コンピュータ自動切削装置による地形模型の作製、③現地岩盤の強度特性をシミュレートするモルタル配合技術、④当所所有の大型遠心力载荷装置による模型実験、の4つのノウハウを組合せて実斜面の安全率を求める方法である(現在、特許出願中;登録番号 2006-196517)。実験に用いる大型遠心力载荷装置は、有効回転半径 3.5m, 最大遠心加速度 100G, 最大搭載質量 2500kg(最大加速度時)の装置である(写真 1)。同法の検討手順は以下の通りである。

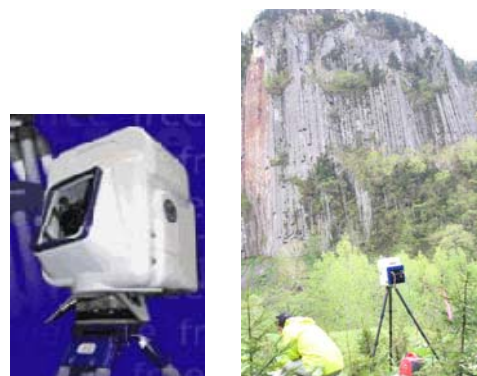
写真2 3次元レーザ・スキャナーと測量状況

遠心評価法では、最初に対象岩体の3次元レーザ測量(写真2)を行ってデジタル地形データを取得する。また、それと並行して地質調査を行い、岩体の物理・力学特性を把握する。次にデジタル地形データを3次元画像にし、それをもとに実験の基本条件である危険岩体の範囲および背面切欠き(実斜面の背面亀裂に相当)の深さと位置を想定する。この際、概略の数値計算により予想破壊加速度を求め、実験ケースとして切欠き深さやオーバーハング深さなどを数種類決定する。そして地形データを模型用に加工して、図3に示すコンピュータ自動切削装置により高精度地形模型を作製し、それを基にFRP(繊維強化プラスチック)の型枠と塩化ビニール板の模型用切欠きを作製する。

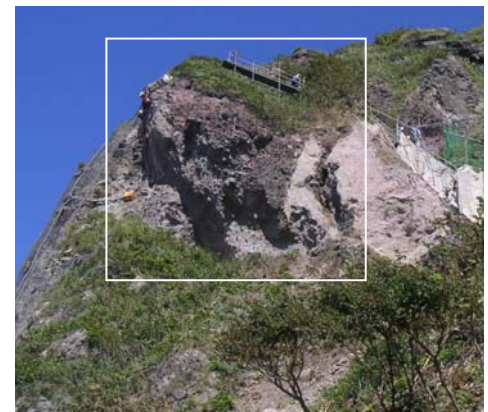
写真3 島牧村実斜面

3次元モデル実験の対象として、写真3に示す北海道島牧村地区の水冷破碎岩等から構成される岩盤斜面

を選定した。同斜面を模した縮尺 1/20 の供試体を 3 次元レーザ測量で得たデジタル地形データを用いて作成した(写真4)。供試体の強度は岩石の一軸圧縮強度  $20\text{MN/m}^2$  を目標とし、材料モルタルの配合を決定した。

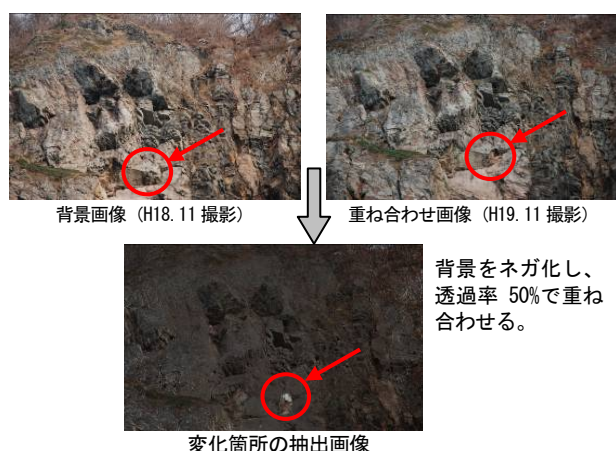
図 13 背景差分法による変化箇所抽出の概念図

検知」「交通量解析」等を行う技術であり、背景となる画像と観測した画像との輝度の差分を画素単位で計測することにより、変化箇所を抽出する手法である(図13)。本研究は、日常的に実施されている斜面点検の高度化を目的としているため、以下の点に留意した。
