10.8 既設鋼橋の致命的損傷を防ぐための状態評価技術に関する研究

担当チーム：橋梁構造研究グループ（橋梁）

RESEARCH ON EVALUATION TECHNIQUE FOR PREVENTION FROM FATAL DAMAGE OF EXISTING STEEL BRIDGES

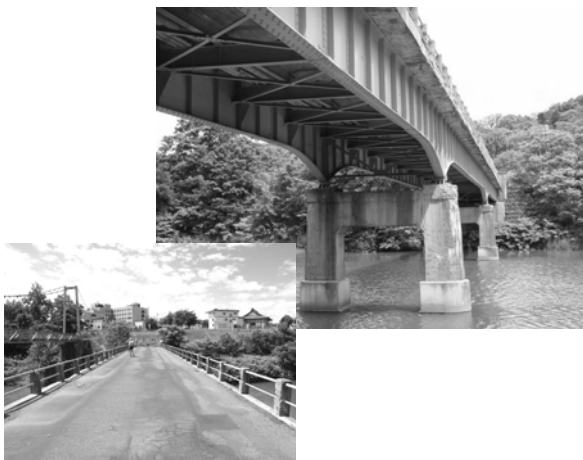
図-2 旭橋全景

対象橋梁は北海道芦別市の一般国道452号において空知川に架かる旭橋である(図-2, 図-3)。本橋は，橋長82.7m(支間割: 24.6m+32.8m+24.6m)の3径間連続非合成鋼桁橋である。設計活荷重は14t(昭和14道示)，主要鋼材はSS41である。昭和28年に竣工し，平成14年に別線に新橋が架設され通行止めとなるまでの約50年にわたり供用された。大型車交通量は2,563(平成11年度)台/日である。主な構造的特徴としては，部材間はリベットで接合されていること，非合成桁として設計され，8m間隔毎に床版横断方向に打継ぎ目(コンクリートも鉄筋も不連続)が設けられていること，二主桁構造であること等が挙げられる。

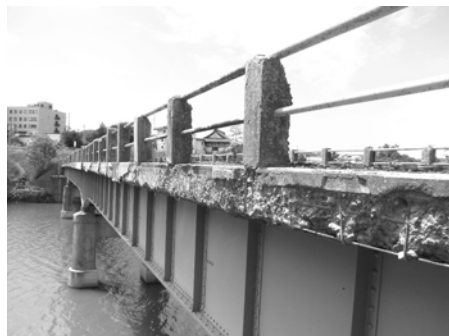
(a) 凍害による地覆コンクリートの剥落

図-4(a)に示すように，寒冷地における長期間の供用のため地覆コンクリート等には顕著な凍害が見られ，剥落・鉄筋の露出が著しかった。床版については図-4(b)に示す局所的なひび割れや図-4(c)のような剥落が見られたほか，図-4(d)のような打継ぎ目部からの浸水による遊離石灰，剥落，漏水が見られた。また，補修の詳細については不明であるが，図-4(e)に示すように，部分打替補修部にて橋軸方向に幅約0.3mmのひび割れが生じていた。図-5に近接目視点検結果の床版損傷概要図を示す。

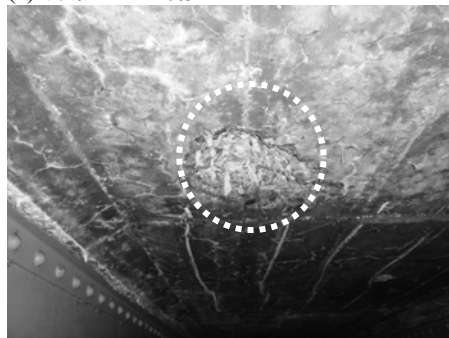
(c) 床版コンクリートの剥落

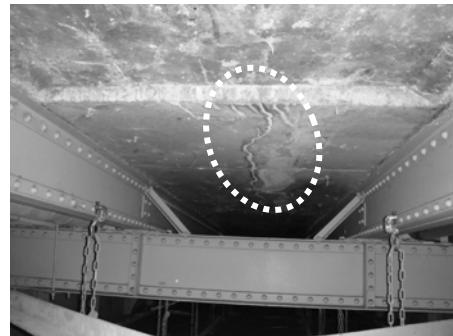
(e) 床版部分打替え部（ハンチなし）のひび割れ

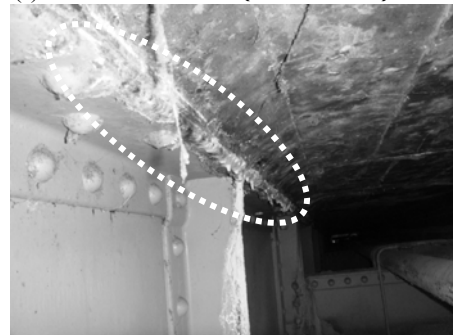
(f) 漏水による主桁上フランジの腐食

鋼桁については，主桁上フランジと床版との境界部や打継ぎ目直下の横構ガセットプレート周りなどに，図-4(f)，(g)のような床版の遊離石灰を含む漏水による影響と思われる局所的な腐食が数箇所見られたものの，平成8年に塗装塗替が行われたこともあり，その他は桁端部も含め特段の局部腐食も見られず，外観上ほぼ健全な状態であった。

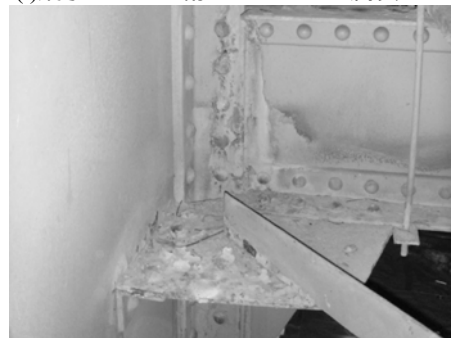
(g) 床版コンクリートの剥落

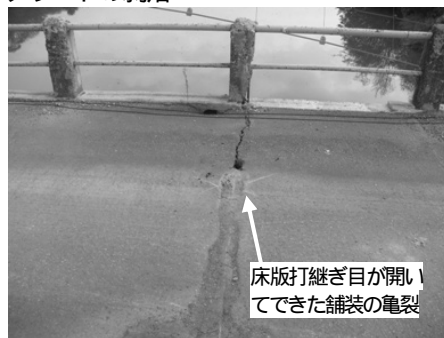
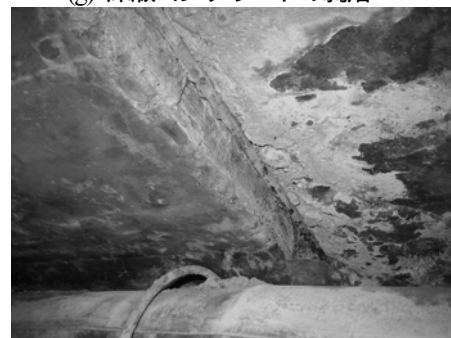
橋面上

橋面下

(d) 床版打継ぎ目の漏水・遊離石灰

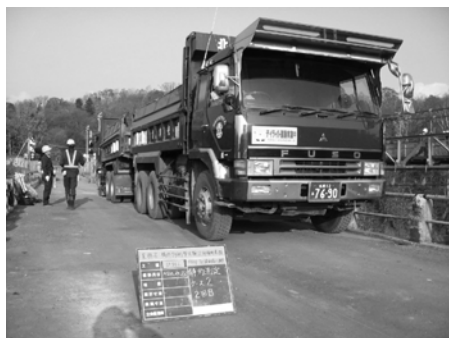
図6 静的載荷状況 (Case2)

全 12 ケースの静的載荷ケースのうち、図-3 に示す Case1, 2, 7, 8 の載荷ケース（いずれも荷重車 2 台載荷）における断面 A, B2, C2 の計測結果を示す（図-6）。

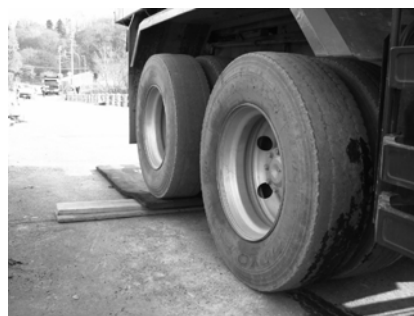
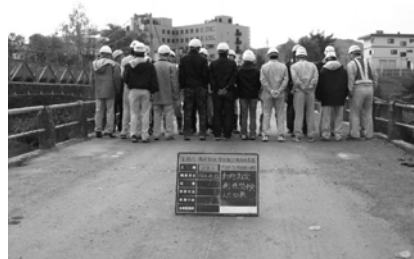
図13 振動試験の実施状況

振動試験については、車両走行振動試験、段差加振、人力加振を実施した。実験状況を図-13に示す。ここでは、主に人力加振による本橋の振動計測結果を示す。

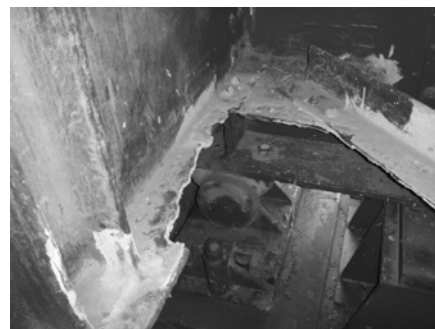
(a)端横桁下フランジの腐食欠損

対象となる銚子大橋は，一般国道 124 号線にて千葉県と茨城県との県境の利根川に架かる橋長 407m の鋼 5 径間連続下路式トラス橋であり，側径間がゲルバー吊構となっている。図-18 に全体一般図，図-19 に銚子大橋の全景を示す。設計活荷重は L-20（昭和 31 年道示），主要鋼材は SS400，SM490 である。昭和 37 年に竣工したが，厳しい塩害環境のために部材の腐食損傷が著しく（図-20），現在までに大規模な補修補強を繰り返してきた。特に，供用末期には，腐食欠損による部材耐荷力の低下により，通行車両の車重が 20 トン以下に制限されたほか，架橋地点にて震度 5 以上の地震が観測された場合には通行止めとする措置がとられていた。図-21 は，塗装塗替や腐食鋼部材の補修など，腐食損傷に関わる銚子大橋の累積補修工事費を示したものであり 約 50 年の間に 3 度の塗装塗替や，腐食した上下横構や主構部材の取替・当板補強が実施されてきた。

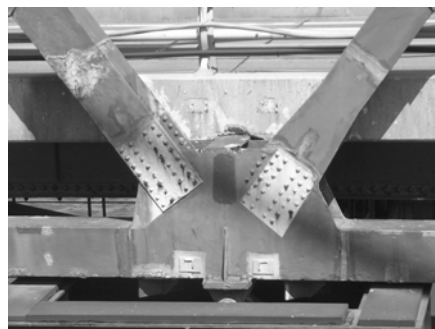
(b)支点上格点部周りの腐食

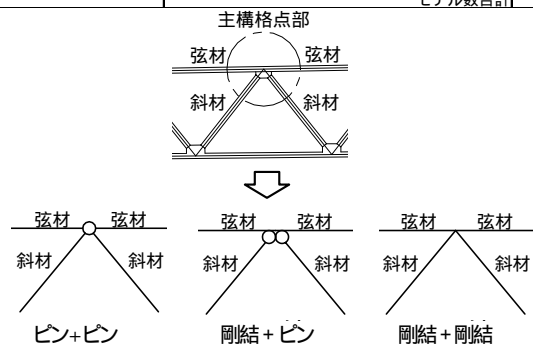
図-23 主構格点部の結合条件

健全時ならびに部材破断時の全体挙動解析を行うにあたって、表-4に示すように各種のモデル化手法が解析に与える影響を比較するものとした。床版合成については、縦桁との付着の程度に応じて、スラブアンカー相当要素のバネ値を変化させた。また、主構格点部の結合条件は図-23に示すように変化させた。その上で、最も実際の構造物に近い挙動を示すと考えられる格点剛結、床版合成のモデルを用いて部材の腐食劣化の影響および部材破断の影響に着目した解析を行った。活荷重の載荷ケースとしては、対象橋梁の設計時に適用した昭和31年道路橋示方書や、部材破断時の交通制限を想定した活荷重の適用も考慮したが、ここでは、活荷重ケースについては現行の平成14年道路橋示方書におけるB活荷重のL荷重
