## 15.5 河道形成機構の解明と流木による橋梁閉鎖対策等への応用に関する研究

担当チーム：寒地河川チーム、寒地技術推進室

## CLARIFICATION OF THE RIVER CHANNEL FORMATION MECHANISM AND STUDY OF ITS APPLICATION TO MEASURES AGAINST WOODY DEBRIS ACCUMULATION AT A BRIDGE

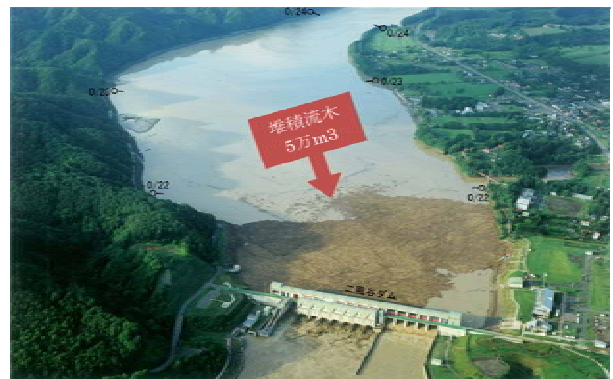
図-15.5.1\_二風谷ダム流木集積状況(2003.8)  
写真;株式会社 シン技術コンサル提供

などがあげられる。図-15.5.1は胆振日高地方で2003年9月に起きた洪水で沙流川ダムに流入し集積した流木の様子である。この時発生した記録的な豪雨により、沙流川ダムでは通常1年間に処理する流木の50倍に相当する約5万m<sup>3</sup>もの流木が貯水池内に滞留した。また、ダム上流域では多くの橋梁が被災した<sup>2)</sup>。図-15.5.2は2003年9月洪水後の沙流川の支川額平川の貫気別橋の被災状況である。多量の流木が集積し、橋脚が傾倒していることが解る。流木の流下を抑制することは、洪水被害の軽減に大きく寄与することが期待できる。

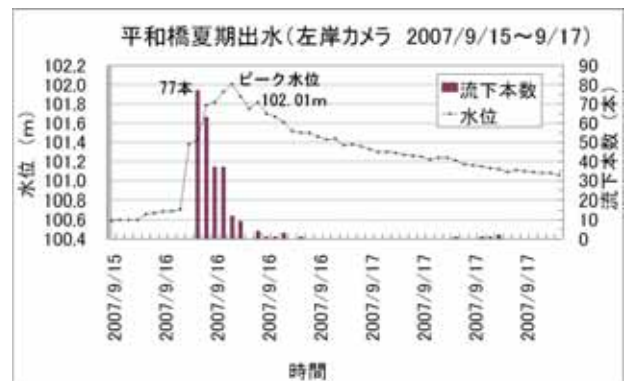
図-15.5.5 流木流下状況図(沙流川平和橋)

出水時の流木流下状況については、監視カメラで撮影された画像から目視により流下する流木本数を観測した。H20年度は大きな出水が無く、良好な観測結果を得ることができなかった。H19年9月出水の沙流川平和橋における流木流下本数と水位の経時変化を図-15.5.5に示す。監視カメラは各調査地点に2台設置されているが、撮影範囲の違いなどにより、観察できる流木の数に違いが見られる。今回はより多くの流木を観察できた監視カメラの結果を示した。当地点の水位はH19年9月16日9時にピークを示したが、流木流下本数のピークはその前のH19年9月16日5時にきていることがわかる。これは、他の調査でも同様の傾向

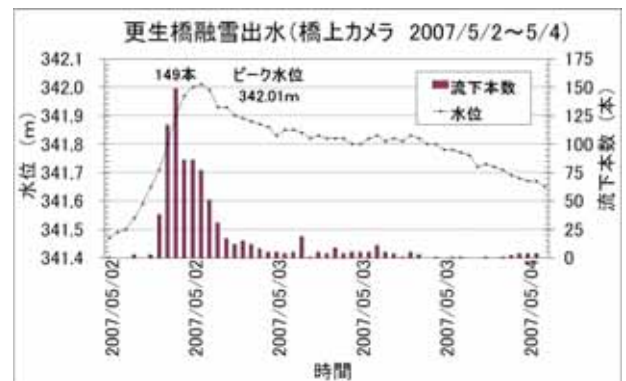
図-15.5.6 流木流下状況図(パンケシュ川更生橋)

を示している<sup>3)</sup>。H19年5月のパンケシュル川更生橋の融雪出水時においても、水位がH19年5月2日16時にピークを示しているが、流木流下本数はその前のH19年5月2日13時に最も多くなっている(図-15.5.6)。このことから、流木は洪水初期に最も多く発生する傾向があると考えられる。これは、過去洪水で発生し河道内に堆積していた流木が洪水初期に再移動することによるものと推察できる。

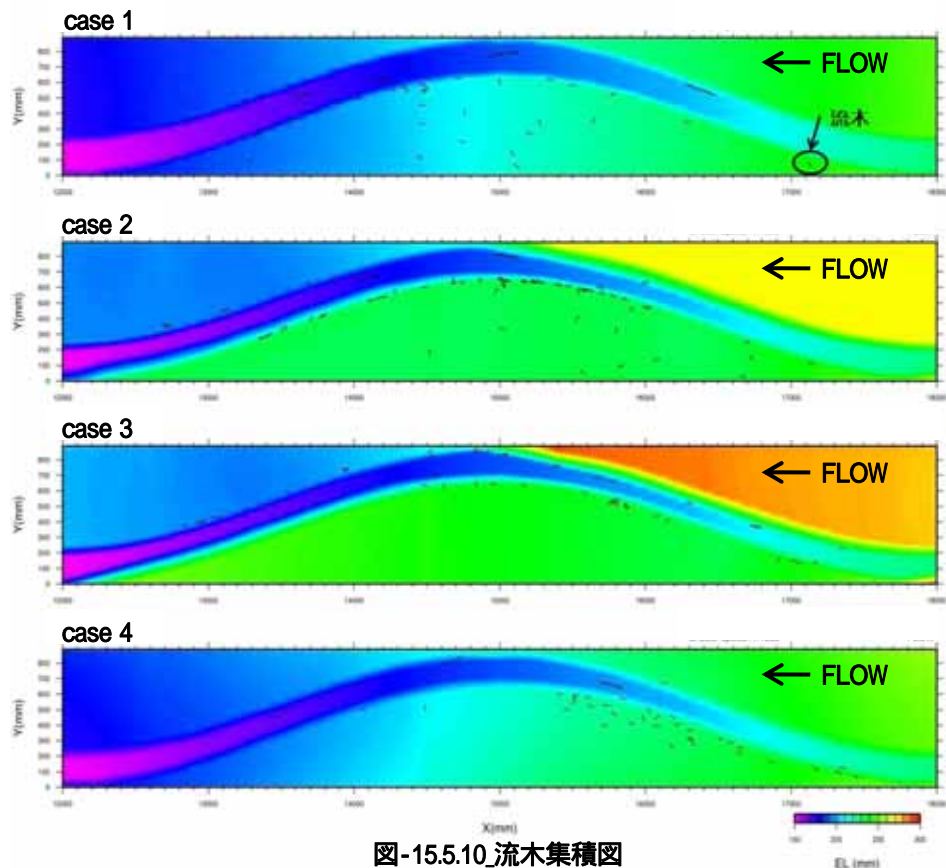
図-15.5.10 流木集積図

図-15.5.10に流木流下実験の結果を示す。河床コンター図に通水後砂州上に堆積した流木の位置を図示し

ている。流木は、砂州上に散乱して堆積したものと、砂州と低水路の境界となる低水路肩の部分である水際部への集積に分けられる。case\_1 では砂州縦断勾配を河床勾配と同勾配としているが、砂州全体に流木が散乱していることが解る。また、case\_2 の下流側を level にした場合、上流側で若干砂州上での散乱が見られるが多くは水際部に集積している。全体の流木堆積本数は今回のケース中最も多かった。case\_3 の下流側を逆勾配とした場合、砂州上での堆積は見られず砂州中央部から上流の水際部のみの集積となった。この3 ケースの実験結果は、流木が砂州上に乗り上げる上

流側 1/3 区間の勾配を同勾配としており、これら流木の堆積状況の相違は下流側の砂州縦断勾配の影響であると言える。順勾配である case\_1 では、砂州の下流まで流水があるのに対し、case\_2、case\_3 のように level、逆勾配となると砂州上に進入した流水が早く低水路に戻ろうとするため、水際および上流側での堆積となったことが伺える。今後、さらに詳細な解析を行いこれらの現象の解明が必要である。また、case\_4 の横断勾配をもたせた場合には、上流側でのみ堆積した。これは低水路方向に横断勾配を持たせることで砂州から低水路への流水の戻りが促進されたことによると推察できる。
