## 6.1 岩盤・斜面崩壊の評価・点検の高度化に関する研究

担当チーム：防災地質チーム、寒地機械技術チーム

## **RESEARCH FOR UPGRADING OF ESTIMATION AND EXAMINATION OF ROCK AND SLOPE FAILURE**

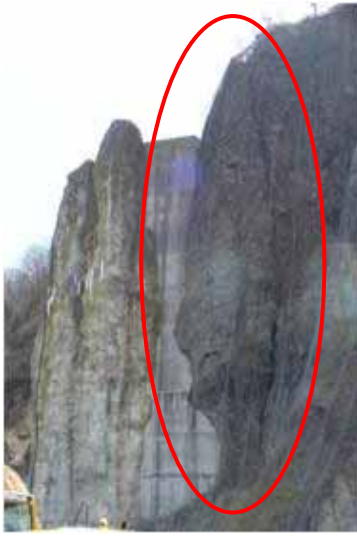
図-1 実岩盤斜面

対象とした斜面は、北海道の道路に位置する覆道上部の岩盤斜面（以下、実斜面）である（図-1）。同箇所にはほぼ直交する明瞭な沢状地形（開口亀裂）が認められ、地表踏査及びクライミング調査によって、この沢状地形部に変質粘土化した凝灰角礫岩の存在が確認された。実斜面を構成する地質は、新第三紀中新世の火砕岩（水冷破碎岩）である。現地露頭観察の結果、火砕岩には数 10cm～1m 大の安山岩礫を含む凝灰角礫岩と自破碎溶岩（安山岩）からなり、相対的に軟質な凝灰角礫岩主体相が実斜面の低標高部に分布している。

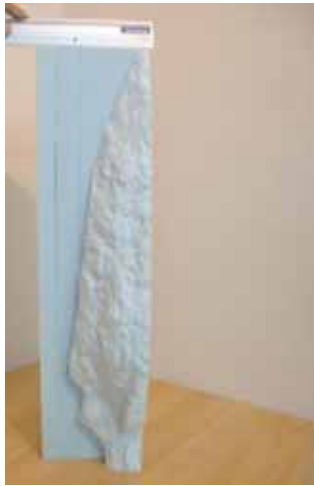
図-2 実岩盤模型

図-2 に検討用に作成した発泡スチロールの実模型を、図-3 に模型に FRP を貼付して作成した模型型枠を示す。実験に用いる実模型を構成する材料モルタルの配合は、遠心力載荷装置の最大加速度  $100g$  以内に岩盤崩落が再現できる引張強さを設定し、別途実施した室内配合試験により決定した。

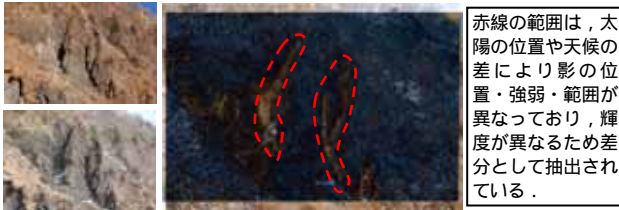
図-8 日照変化による背景差分抽出

背景差分法により抽出される差分には、変状によるもの以外に、光の加減や季節変動、植生、機材・設定といった撮影条件の違いにより抽出されるものがあり(図-8、図-9、図-10) 写真の差分がそのまま実斜面の変状を示すとは限らない点に注意が必要である。

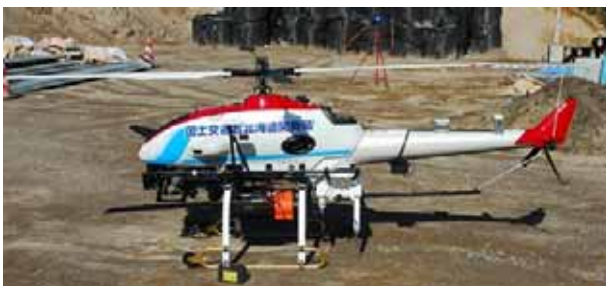
図-15 ラジヘリの全容

計測のプラットフォームとしたラジヘリは、農薬散布用などで広く普及している産業用無人ヘリコプター YAMAHA製RMAX (図-15) とした。

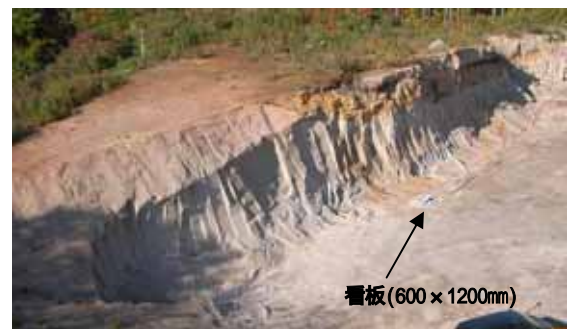
図-16 計測対象斜面

計測対象は、図-16に示す幅約50m、高さ約7mの斜面とした。
