11.2 コンクリートの凍害、塩害との複合劣化挙動及び評価に関する研究

担当チーム：耐寒材料チーム

【要旨】

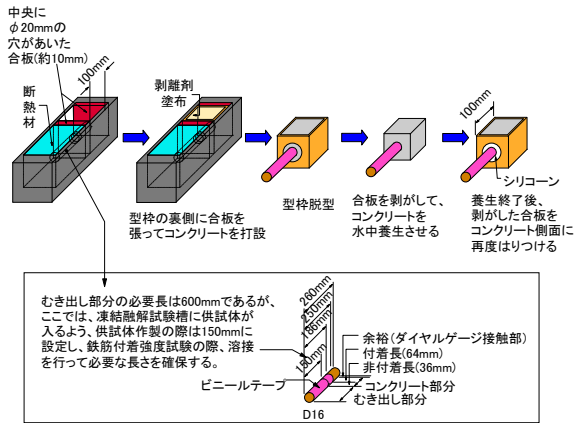
図-2.1 供試体（鉄筋付着応力度試験用）

ら、図-2.1 に示すように100×100×100mmとし、中央にφ16mmの異形棒鋼を埋設した。養生期間は28日（水中）とした。ともに、実構造物を想定して極力、水分の供給面を一面に限定するため、打設面以外の五面に厚さ2mmの合板を貼付けた。

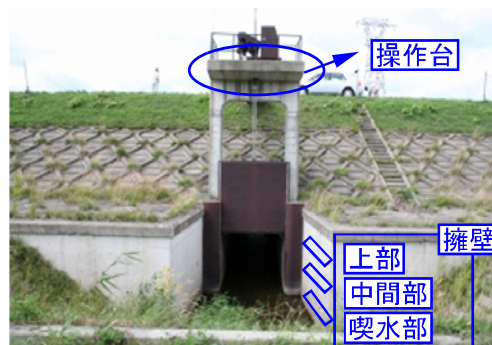
写真-3.1 調査箇所

写真-3.1 に示すように河川樋門の「操作台」、「擁壁上部」、「擁壁中間部」、「擁壁喫水部」を対象として、以下の方法を用いて調査を行った。

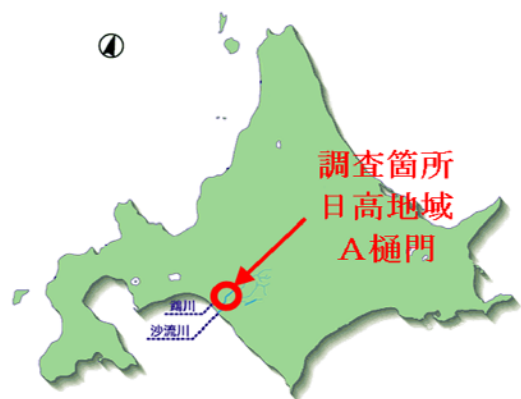
図-3.18 調査位置図

非破壊試験による方法で「凍害深さ」を把握できる非破壊試験による方法で「凍害深さ」を把握できることが望ましいことは、先に述べたとおりである。本研究では、凍害劣化したコンクリート構造物において、超音波伝播速度測定からトモグラフィー法による解析¹⁶⁾¹⁷⁾¹⁸⁾によってコンクリート内部状況を把握する方法を試みた¹⁹⁾²⁰⁾²¹⁾²²⁾。調査は、表面に凍害によるスケールリング劣化を生じている樋門の操作台で行った。調査した樋門は、図-3.18 に示すように、日高地域にあるA樋門で、昭和41年(1966年)に建設され、供用から43年経過している。

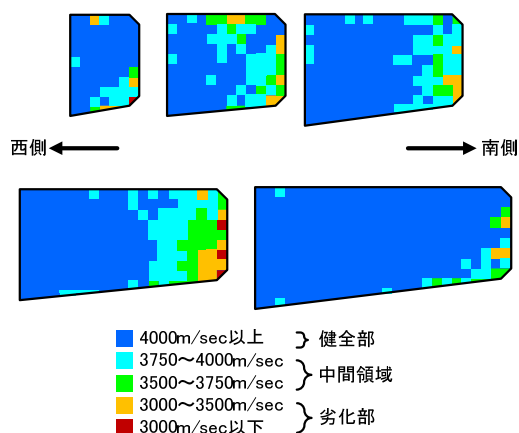
図-3.21 測定断面の超音波伝播速度分布図2

3,500~3,750m/sec と 3,750~4,000m/sec の範囲に分け、同様に、劣化部においても、3,000~3,500m/sec と 3,000m/sec 以下の範囲に分けた。この図-3.21 から、操作台隅角部の劣化状況は、操作台南側面に劣化部が多くあり、④断面には部分的に劣化が大きいと思われる速度 3,000m/sec 以下の箇所が見られた。これは、日射の多い南側面の方が凍結融解作用の影響が大きいと考えられる。また、劣化部の周りに中間領域である 3,500~4,000m/sec の範囲が存在し、コンクリート内部に向けて徐々に速度が大きくなっていることから、今後、凍害劣化が進行すると思われる範囲が推定することができる。なお、写真-3.8 に、調査箇所の外観を示すが、コンクリート表面に凍害によるスケーリング劣化は見られるが、断面欠損等の大きな劣化は見られない。このことから、今回の調査において、トモグラフィー法の解析による超音波伝播速度分布によって、外観上では確認出来ないコンクリート内部の凍害劣化範囲の確認と、劣化が今後進行する範囲の推定が概ね可能であることがわかった。

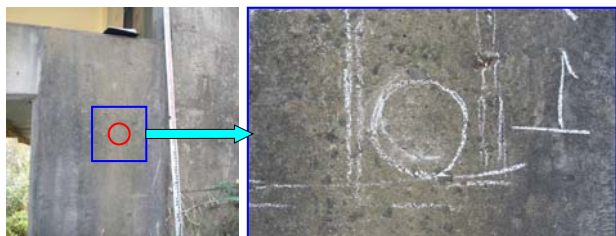
写真-3.9 A橋橋台堅壁側面部分(劣化部)

調査は図-3.22 に示すA橋の橋台堅壁側面の凍害劣化部(以下、「劣化部」という。)を対象として行った。A橋は昭和47年に架設され、調査時点で34年が経過しており、冬季には最低気温が約 -20°C となる地域に架設されており、コンクリートの凍結温度を -2°C ²⁴⁾とした場合の凍結融解回数は、時間毎の気温で判断すると、1年で約80回、経過年数で換算すると約2700回程度である。調査構造物は写真-3.9に示すように水みちが見られ、表面は粗骨材がいくつか露出している状態であった。また、写真-3.10に示すように桁下のため水分の供給を受けないA橋の橋台堅壁前面の健全部(以下、「健全部」という。)についても比較のために調査を行った。

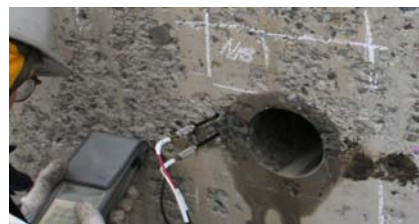
図-3.23 内部水分量測定

構造物の水分量が超音波伝播速度に与える影響を把握するため、電気抵抗式含水率計(写真-3.11)を用いた実構造物の内部水分量調査を行った。この装置は測定対象物に低周波(120Hz)電圧を1V加え、その電流電圧変化を測定して間接的に含水率を求めるものである。電極はコンクリートに対して一様な接触状態を得るために金属ブラシを用いている。測定は、 $\phi 6\text{mm}$ 乾式ドリルで2つの孔を約3cm間隔であけ、計測時には接触部が充分削孔面に接触するようにエアで削孔内部を清掃した後、その中にブラシ電極を差し込み、深さ2cm、4cm、6cm、8cm、10cmの5箇所で行った。なお、水分量調査については、コアを採取後、採取位置から5cm離れたところで調査を行った(図-3.23)。

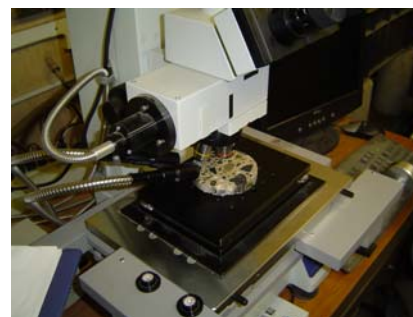
図-3.25 顕微鏡観察によるひび割れ密度測定

凍害によって発生する微細ひび割れ等による組織変化を直接確認するため、超音波測定位置でコアをスラ

イスし、超音波伝播速度測定との関係について検討を行った。なお、試料面積、測線長は米国材料試験協会規格 ASTM C 457 に準じ、微細ひび割れをきわだたせるための蛍光塗料は用いていない。(図-3.25)

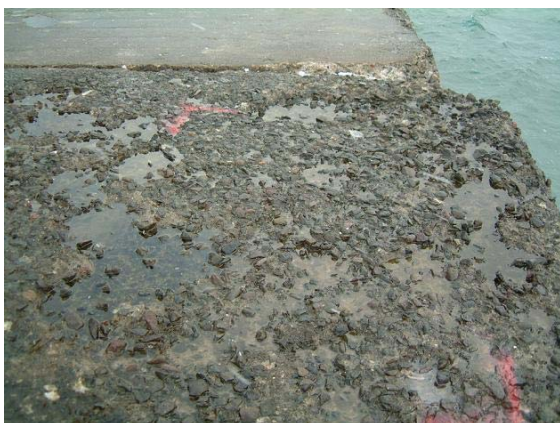
写真-4.1 剥離度 31mm の天端面

て剥離面積率 A_s を求め、最後に、両者を乗じて剥離度 $D_m(\text{mm})$ を算出した。一例として、剥離度 31mm の天端面の状態を写真-4.1 に示す。なお、スケーリングが全面的に激しく進行しており、基準面が残っていない箇所においては、最も高い位置にある骨材の頂点を基準に 仮定して剥離深さの測定を行った。

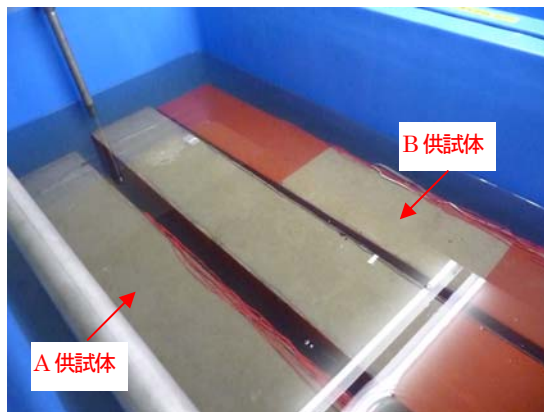
写真-5.1 凍結融解試験状況 (融解工程)

写真-5.1に凍結融解試験状況を示す。凍結融解試験における各供試体の水分供給条件は、図-5.2に示すように、水分の供給を防ぐ範囲にエポキシ樹脂を用いて防水加工を施すことで区分した。なお、各試験体ともに引張側面以外の面は全て防水加工を行っている。すなわち、A供試体は引張側面全体、B供試体は引張側面の中央部のコンクリート表面を露出させた状態としている。なお、上面中央部分のみの水分供給を行ったのは、過去に行った壁高欄の現地調査の結果、壁高欄下側に劣化が集中的に生じていた事例があることを考慮したためである。また、温度条件については、ASTM C666 B法に準拠して気中凍結水中融解とし、最低温度を-18℃、最高温度を5℃として、1サイクル約14時間の凍結融解作用を430サイクル与えた。
