### 3.4 震災を受けた道路橋の応急復旧技術の開発に関する試験調査

担当チーム：橋梁構造研究グループ

研究担当者：星隈順一， 堺淳一

## DEVELOPMENT OF RAPID REPAIR METHOD FOR SEISMIC DAMAGE OF BRIDGE STRUCTURES

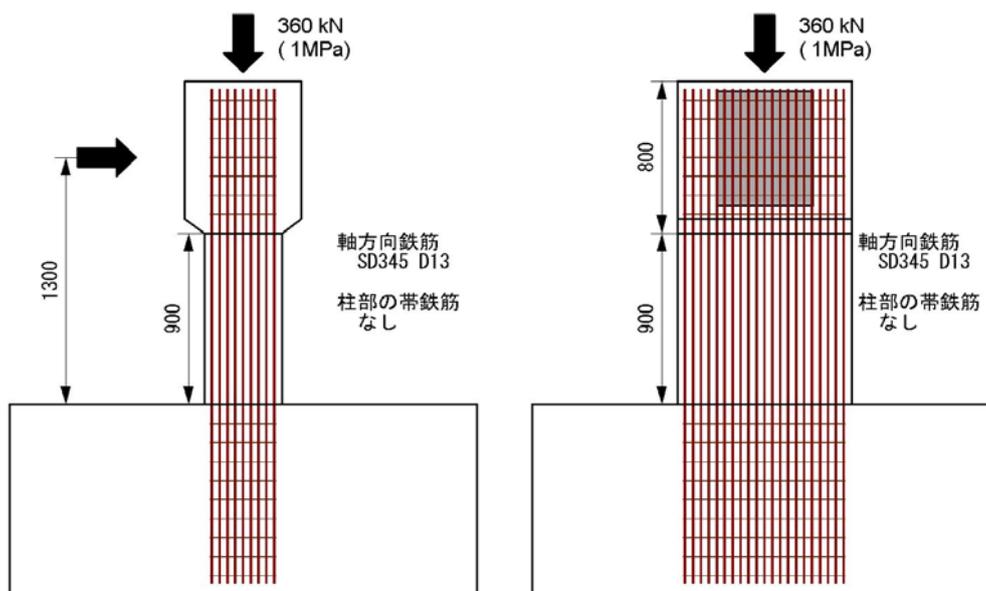
図-1 模型の柱部の配筋

橋脚模型は、せん断耐力の評価を行うために、(1) せん断耐力が曲げ初降伏耐力よりも小さいこと、(2) 荷重点高さをせん断支間としたせん断支間比は3程度であること、(3) ディープビームの影響を排除するため、柱高さをせん断支間としたせん断支間比は2.5以上であることを基本として設計した。この結果、図-1に示すように、断面は0.4 m×0.9 mの長方形とし、基部からの荷重点高さは1.3 m、柱部の高さは0.9 mとした。柱部の断面を図-2に示す。提案工法の繊維バンドのせん断補強効果を調べるために、柱部には帯鉄筋、中間帯鉄筋を配置しないこととした。軸方向鉄筋には、SD345材の直径13 mmの異形棒鋼(D13)を56本配置した。軸方向鉄筋比は1.97%である。コンクリートの目標強度は27 N/mm<sup>2</sup>とした。

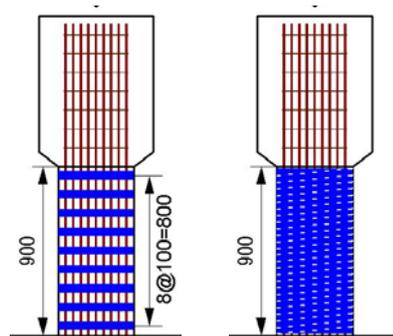
(a) ゼブラ巻き (b) スパイラル巻き  
図-3 繊維バンドの巻立て

もアラミド繊維バンドを用いることとした。厚さ、幅はそれぞれ 1.3 mm, 幅 42.5 mm のバンドを用いた。バンドの初期緊張力の影響を調べるための実験では、いずれの模型に対してもこのバンドを 100 mm 間隔で設置した。一方、修復後の模型に対しては、補強量の影響を調べるために、No.1 模型には 100 mm 間隔で設置したが、No.2 模型では施工性の向上も考慮して 1 本のバンドをスパイラル状に巻立てて 2 層巻きとすることとした。ここでは、図-3 に示すように 100 mm 間隔で設置する場合をゼブラ巻き、スパイラル状に巻立てる場合をスパイラル巻きと呼ぶ。なお、いずれの場合にも、繊維バンドは人力により巻立てており、初期緊張力は導入していない。

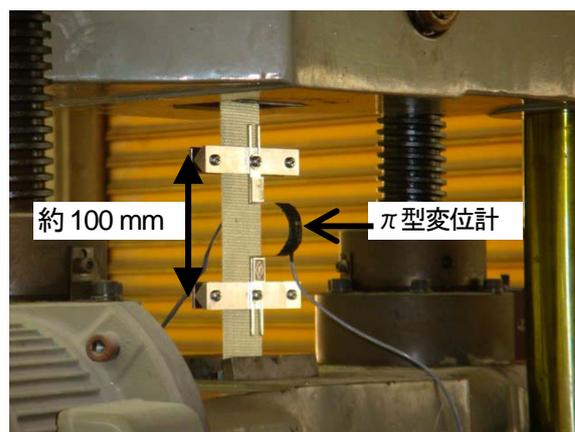
図-4 繊維バンドの引張実験

アラミド繊維バンドの素材としての弾性係数、破断強度はそれぞれ 70.5 kN/mm<sup>2</sup>, 2920 N/mm<sup>2</sup> である。本工法の効果を定量的に評価するためには、これを織ってバンドとした場合の力学的特性を把握することが重要である。このため、3 本の試験体を作製し、これらに対する引張試験により力学的特性を調べることにした。引張試験のセットアップを図-4 に示す。バンドに作用する力はロードセルにより、変形量はひずみゲージと評点間距離を約 100 mm とした  $\pi$  型変位計により計測した。ひずみゲージは、接着剤によりバンドに貼付することから、その接着剤の伸び性が計測結果に影響を及ぼすと考えられるため、ひずみゲージの計測結果は参考とし、変位計により計測された変位を評点間距離で除して得られた平均ひずみをバンドのひずみとすることとした。試験結果を図-5、表-4 に示す。バンドとして織った繊維材が軸方向変形量の増加とともに締まっていくために徐々に接線剛性が高くなる。この結果、繊維材の引張力~変位関係は下に凸の曲線となる。試験結果にはばらつきがあるが、ひずみが

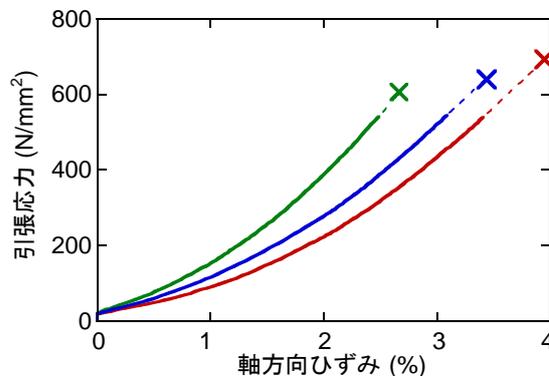
図-5 繊維バンドの力学的特性

1%時と 2%時に対して接線弾性係数を求めると、それぞれ 14 kN/mm<sup>2</sup> 程度、21 kN/mm<sup>2</sup> 程度である。破断強度は 619~702 N/mm<sup>2</sup> であった。なお、破断時には変位計のレンジの制約により  $\pi$  型変位計による計測ができなかったため、破断ひずみについては線形補間による外挿により推定することとした。この結果は図中の点線に示す通りであり、これによれば破断ひずみは 3~4% 程度であったと考えられる。なお、ひずみゲージによる破断ひずみは 1% と小さかったが、これは接着剤の拘束の影響のためと考えられる。

が安定している段階では 1%程度であった。図-5 に示した引張試験結果とは単純に比較はできないが、少なくとも 50 N/mm<sup>2</sup> 程度の応力は生じていたと推測される。繊維バンドの負担するせん断耐力  $S_{band}$  (N) を、帯鉄筋によるせん断耐力の評価式と同様にトラスモデルの考え方にに基づき、次式から求めることとすると、2008 模型では 46 kN、今年度のゼブラ巻きの No.1 模型では 17.3 kN、スパイラル巻きの No.2 模型では 86.5 kN のせん断耐力をバンドが負担していたと考えられる。

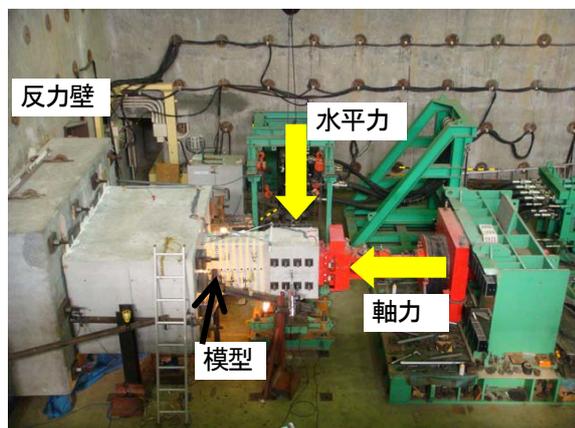
図-6 実験セットアップ

実験は、独立行政法人土木研究所が所有する部材耐震強度実験施設において行った。正負くり返し載荷実験の実験セットアップは図-6に示すとおりであり、橋脚模型を横に寝かせた状態で実験した。水平アクチュエータは柱基部から 1.3 m の位置に取り付けた。

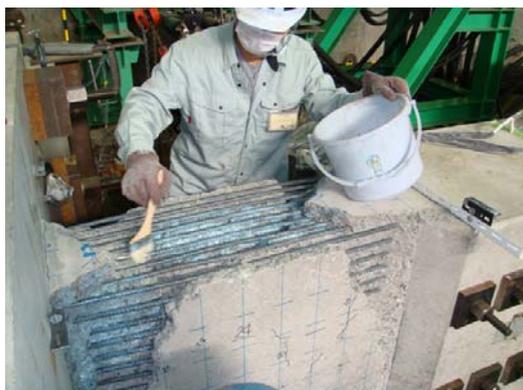
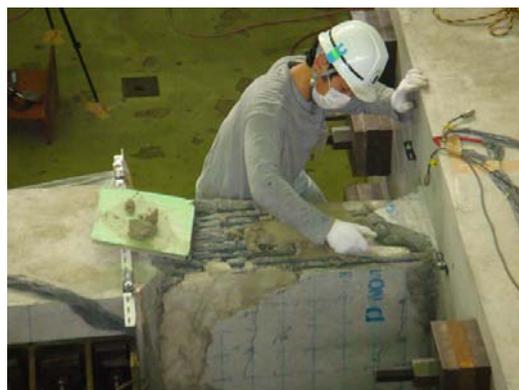
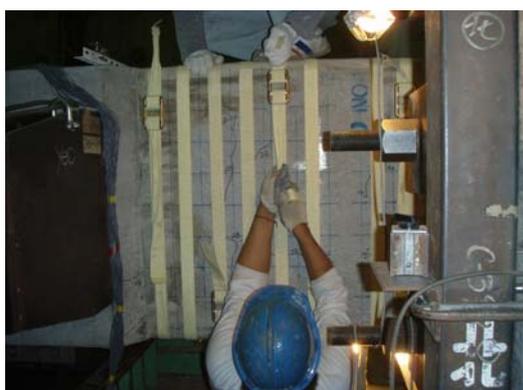
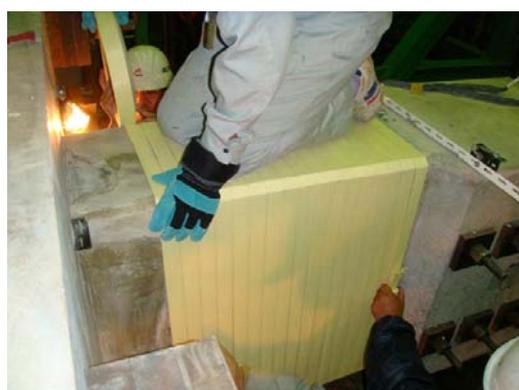
図-7 提案工法による応急復旧

(a) プライマーの塗布

(b) モルタルによる断面修復

(c) 繊維バンドの巻き立て（ゼブラ巻き）

(d) 繊維バンドの巻き立て（スパイラル巻き）

機械式定着による繊維バンド巻き立てには、アラミド繊維バンドと定着金具を用いた。損傷したコンクリート断面の修復にはプライマーとして高分子ポリマーエマルジョンシーラーを、断面修復材として超速硬性無収縮モルタルを用いた。修復は以下の工程により行った。主要な補修作業を図-7 に示す。なお、断面補修の際には隅角部の面取りを行っている。

1. 損傷したコンクリートの除去、修復部の清掃
2. 下地処理剤（プライマー）の塗布
3. モルタル等による断面修復
4. 機械式定着による繊維バンドの巻き立て

補修に要した時間は 8 時間であり、そのうちの約半分は工程 3 に要している。断面修復の時間をいかに短縮するかが迅速な応急復旧における次なる課題であり、これに関しては施工面からのアプローチが必要である。

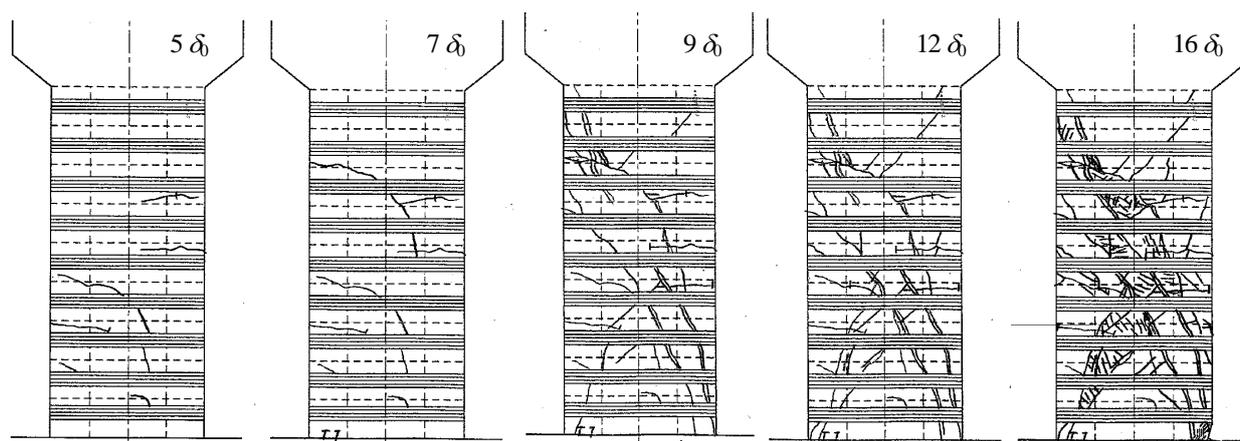
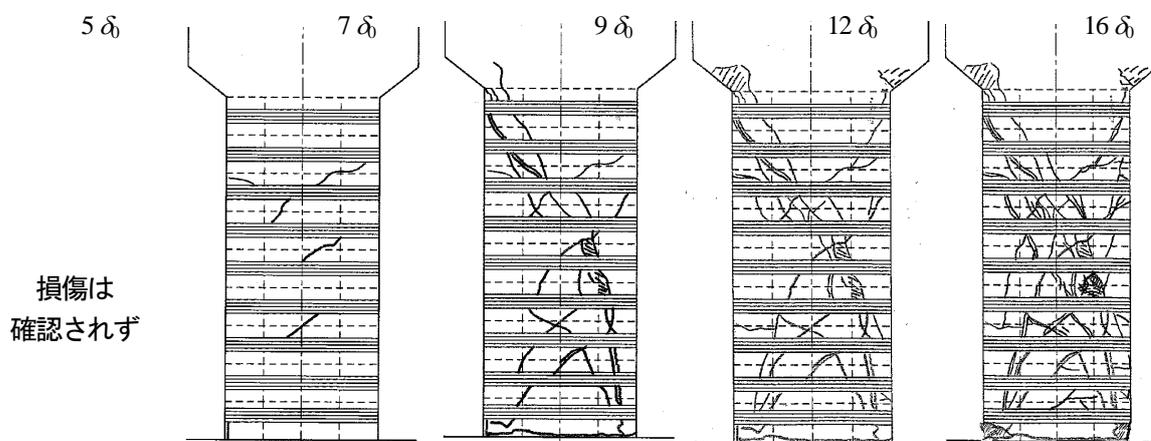
図-8 損傷実験における損傷の進展

(a) No.1 模型 (初期緊張力あり)

(b) No.2 模型 (初期緊張力なし)

バンドの初期緊張力の影響を調べるために行った実験の損傷の進展を図-8に、水平力～水平変位履歴の比較を図-9に示す。表-7、表-8はNo.1模型とNo.2模型に対してこれらの結果をまとめたものである。本実験は無損傷の状態の模型に対して実施している。なお、水平力は加振機のロードセルの計測値を、水平変位は載荷点位置において計測された値をそのまま用いている。

損傷としては、まず曲げひび割れが生じたと推測されるが、軸圧縮力を作用させているため実際にはひび割れは観察されなかった。最初にひび割れが観察されたのは、No.1模型、No.2模型ともに振幅  $6\delta_0$  において軸方向鉄筋

の降伏が生じた段階付近であり、いずれも斜めひび割れであった。いったん斜めひび割れが生じると、載荷振幅の増加に従ってこれが進展し、せん断破壊に至った。せん断破壊が生じたのはNo.1模型の方が  $1\delta_0$  分だけ早い。せん断破壊が生じたのは、水平耐力の低下の度合いは、初期緊張力を導入したNo.1模型の方が緩やかである。鉄筋コンクリート部材のせん断破壊特性には一般にばらつきが大きく、本結果にも模型ごととのばらつきの影響はあると考えられるが、初期緊張力を導入した方が、水平耐力の低下の度合いを緩やかにし、脆性的な破壊を防止できる可能性があり、無損傷の状態の模型に本工法を適用する場合には、初期緊張力を導入するほうが補強効果が高いと言える。

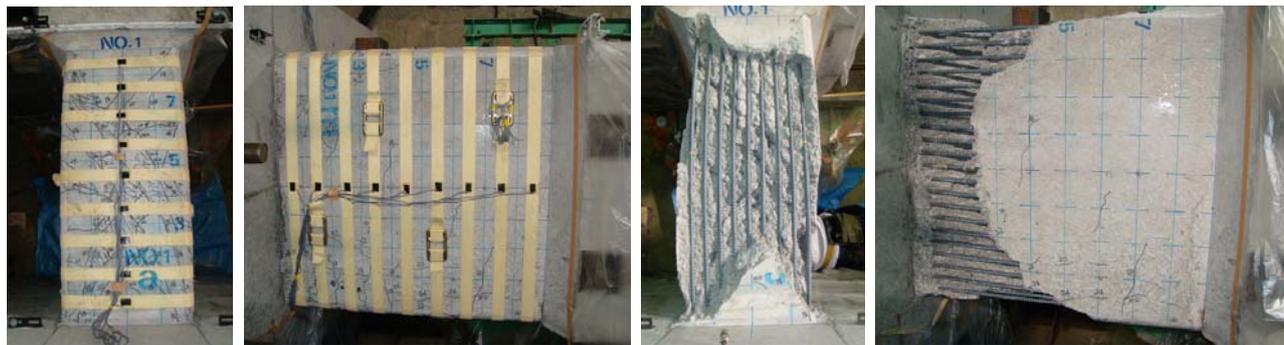
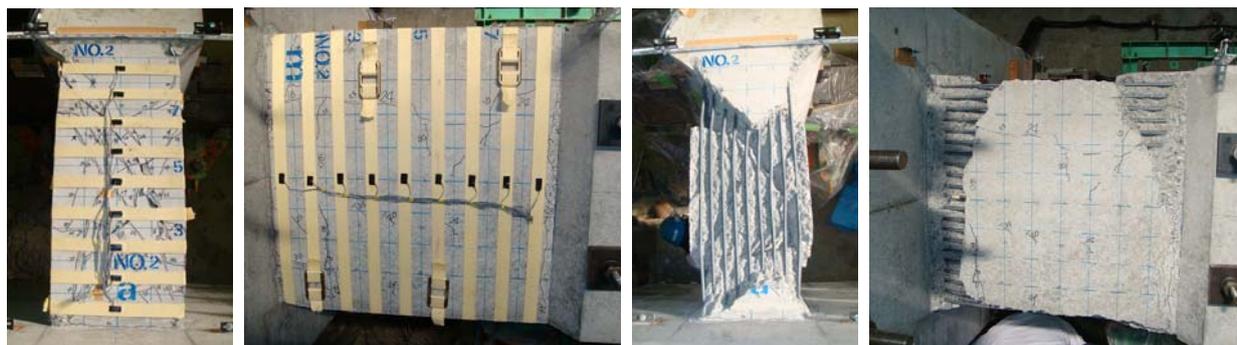
図-10 損傷実験後の損傷状況

模型の最終損傷状況を図-10に示す。初期緊張力を導入しなかったNo.2模型の方が、コンクリートのせん断すべり面が顕著にでており損傷が大きい。載荷方向に直交する面のコンクリートの剥落範囲は、No.1模型の方が大きく、この結果、上述したように補修に用いたモルタルの量もNo.1模型の方が多くなっている。

(a) 荷終了後 (b) 損傷コンクリート除去後  
 (1) No.1 模型 (初期緊張力あり)

(a) 荷終了後 (b) 損傷コンクリート除去後  
 (2) No.2 模型 (初期緊張力なし)

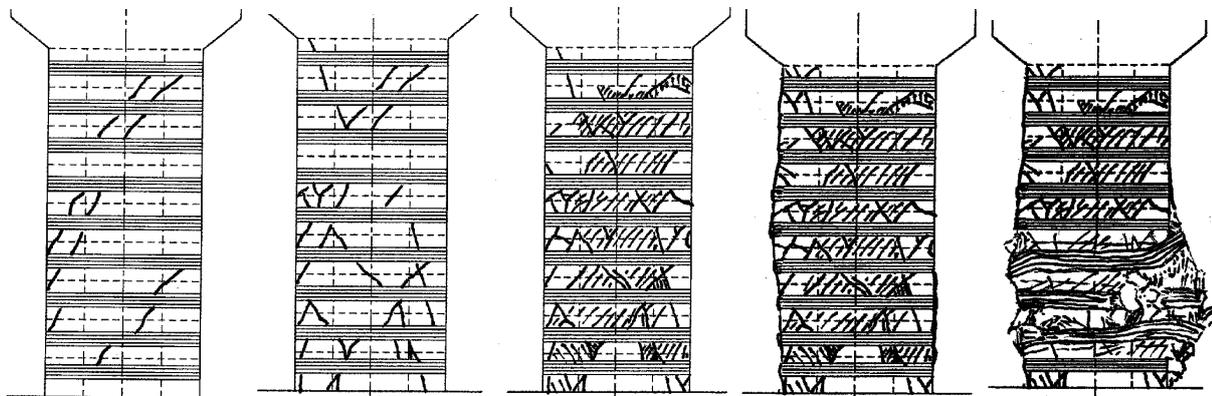
図-11 修復後実験における No.1 模型の損傷の進展

長方形断面に対する本工法の効果及びバンドの補強量の影響を調べるために、損傷を受けた模型を提案工法により修復した後の模型に対して行った実験の損傷の進展を図-11に、水平力～水平変位履歴の比較を図-12に示す。表-9、表-10はNo.1模型とNo.2模型に対してこれらの結

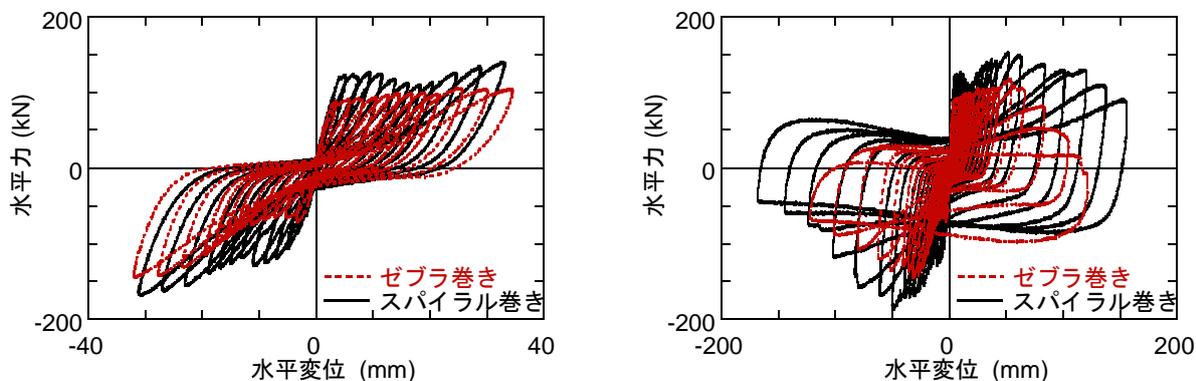
図-12 修復後実験における水平力～水平変位の履歴

(a) 振幅  $16\delta_0$  間での履歴 (b) 荷終了までの履歴

補正が必要と考えられるが、図-12 には、この領域の水平力はそれほど重要ではないため、計測結果をそのまま示している。

これらによれば、バンドによる補強量に関わらず振幅  $2\delta_0$  に達すると、水平力は一定となる。このとき、ゼブラ巻きの No.1 模型の水平力は 100 kN 程度であるが、ス

スパイラル巻きの No.2 模型の水平力は 120 kN を超えており、補強量が多いと水平耐力は大きくなるのが分かる。

この後は、無損傷の状態に比べると耐力は 30% 程度と小さいが、安定して耐力を維持する。このとき、バンドには 0.4%~1% 程度のひずみが生じている。ただし、これはひずみゲージによる計測値であり、バンドに対する引

張試験の結果において考察したように、接着剤の影響により実際よりも小さな値となっている可能性がある。いずれの模型のバンドも初期緊張力を導入していないが、これらの模型でも安定して耐力を維持できたことから、初期緊張力がなくても十分な補強効果が得られることが分かる。耐力が下がり始めるのは、両模型とも振幅  $40\delta_0$

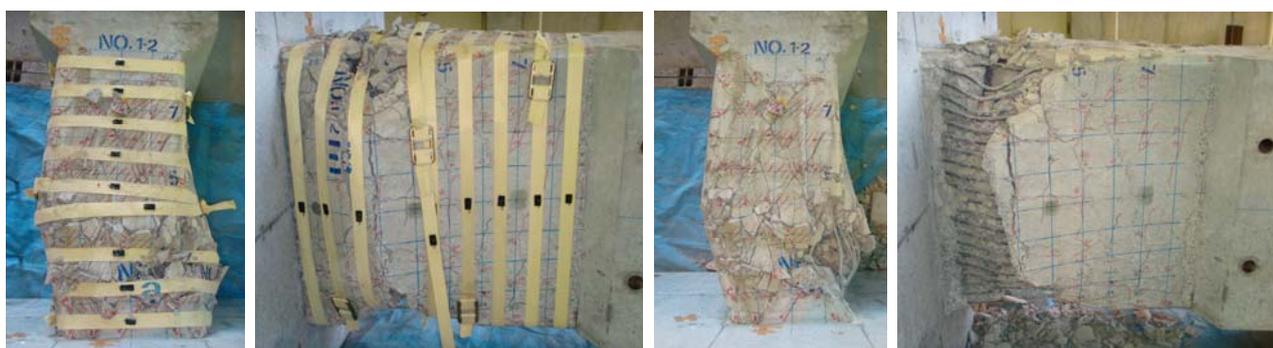
図-13 No.1 模型 (ゼブラ巻き) の修復後実験後の損傷状況

(a) 載荷終了後

(b) 損傷コンクリート除去後

図-13, 14 に最終損傷状況と実験後にすべてのバンドを除去した後の模型の損傷状態を示す。いずれも、軸方向鉄筋はバンドによる拘束によって特に角部で複雑に座屈した。柱基部ではコンクリートが圧壊して、ぼろぼろになっていた。

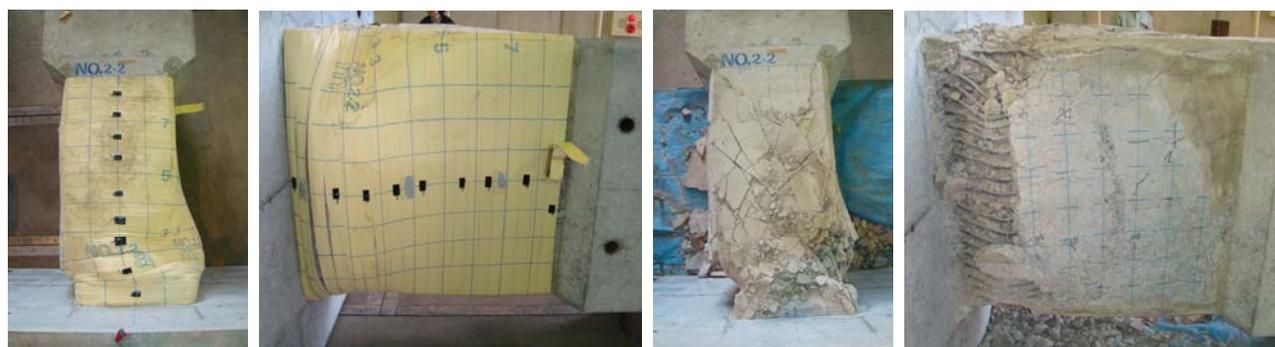
図-14 No.2 模型 (スパイラル巻き) の修復後実験後の損傷状況

(a) 載荷終了後

(b) 損傷コンクリート除去後
