戦-56 塩害橋の予防保全に向けた診断手法の高度化に関する研究

担当チーム：橋梁構造研究グループ

STUDY ON ENHANCED DIAGNOSTICS TOWARD PREVENTIVE MAINTENANCE OF BRIDGES AGAINST CHLORIDE-INDUCED DETERIORATION

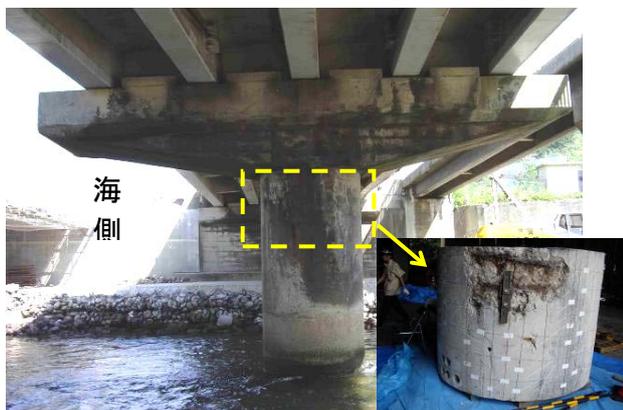
この点について検討するため、沿岸部から撤去された橋脚を用いて、下部構造の鉄筋腐食調査を実施した。写真-1 に示す橋脚は、日本海沿岸部に架設された PC 橋の橋脚であり、上部構造の塩害により竣工後 34 年目に撤去された。写真は供用終了後の外観である。橋脚柱部に腐食による浮きや剥離が見られた。撤去に際して、図中の破線部を入手して、主鉄筋 D25,40 本、帯鉄筋 D16,41 本を橋脚側面の四方八方からコア抜きにより取り出し、鉄筋周囲のコンクリート中の塩化物イオン濃度、かぶり、鉄筋の腐食状況について調査を行った。塩化物イオン濃度(全塩分)は、鉄筋の前後 26mm(主鉄筋は 30mm)のコンクリートを切り出して測定した。かぶりは、採取したコアの側面で測定した。

写真-1 撤去直前の橋脚の損傷状況と撤去後のブロック

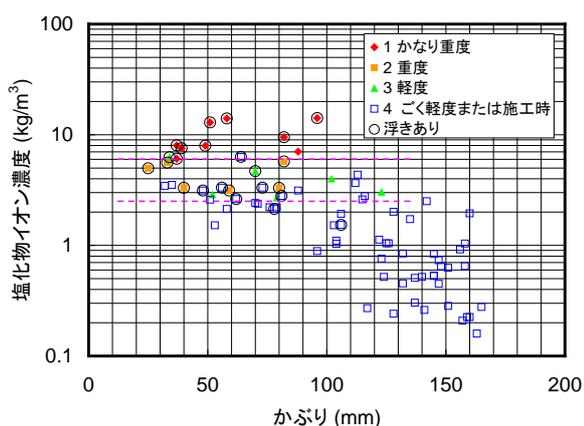
図-1 に、それらの結果を示す。鉄筋の腐食程度は、か

なり重度、重度、軽度、ごく軽度(施工時のものと考えられるものを含む)の4段階に分類した。図中、個々の記号に黒丸を重ねたものは、コア採取した箇所に浮きが生じていたことを示す。また、図-2に、海側及び陸側の塩化物イオン濃度分布の測定結果を示す。この橋脚の場合、コンクリート中への塩化物イオンの浸透は、海側、陸側で顕著な差が見られなかった。帯鉄筋のかぶりは25~151mmであり、組み立てられた鉄筋と型枠の位置が大きくずれていたようである。剥離が見られた面は、かぶりが相対的に小さかった部分であった。当然ながら、塩化物イオン濃度はかぶりが小さいほど高い傾向にある。塩化物イオン濃度が2.5kg/m³以下では外来塩分によると考えられる腐食は見られなかった。2.5~6 kg/m³の範囲では、かぶりが大きい方が腐食の程度が軽微である傾向が見られた。

図-1 撤去橋脚のコア抜き調査結果(鉄筋周囲の塩化物イオン濃度、かぶり)と鉄筋の腐食状況の関係

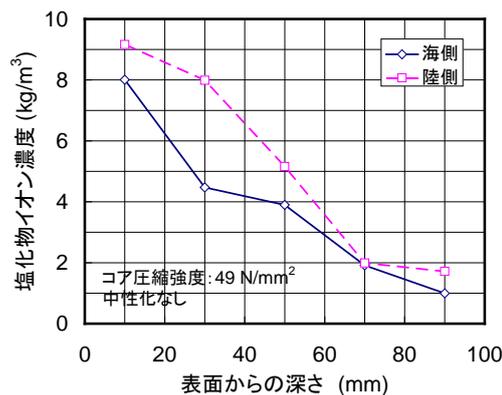
図-2 撤去橋脚の塩化物イオン濃度分布

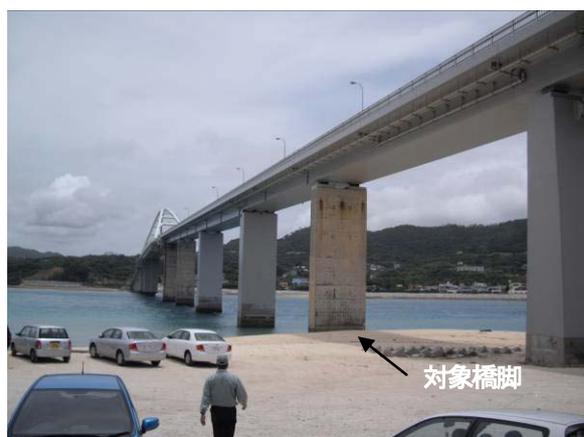
写真-2に調査対象とした橋脚と橋梁の全景を示す。調査内容は、コア採取による内在塩分量、中性化深さの確認、ガーゼ拭き取りによる表面付着塩化物測定とした。調査位置を図-3に示す。

写真-2 調査対象の橋脚 (S橋)

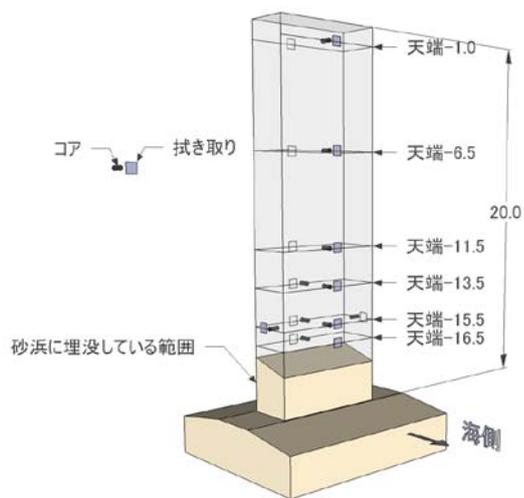
図-3 内在塩分量・中性化深さ・表面付着塩化物
の調査位置図 (単位: m)

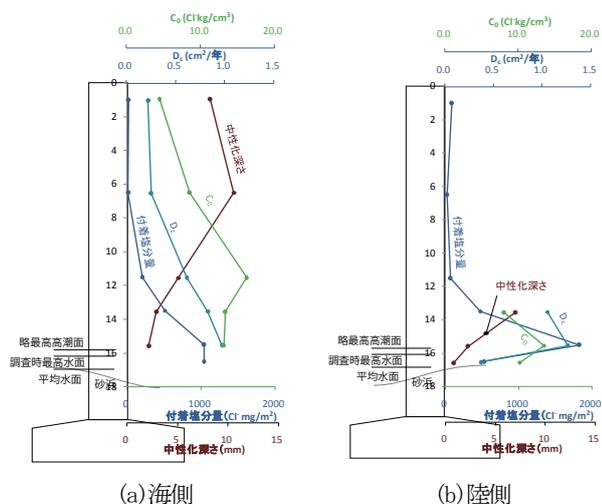
調査結果の高さ方向分布を図-4に示す。海側面と陸側面について、それぞれ表面塩分濃度 C_0 、拡散係数 D_c 、付着塩分量、中性化深さについて整理した。 C_0 、 D_c については、調査によって得られた深さ方向の塩分分布をFickの拡散則に則った分布式(以下、「Fick分布式」)に近似させて求めた。 C_0 、 D_c 、表面塩化物量ともに海面からの高さが高くなるに従って減少する傾向は一致している。逆に、中性化深さは、海面からの高さが高くなるに従って高くなる傾向にある。中性化は、コンクリートが乾燥した状態で進行することが知られており、今回の調査結果と整合している。

図-4 表面塩分濃度 C_0 、拡散係数 D_c 、表面付着塩分量、
中性化深さの高さ方向分布

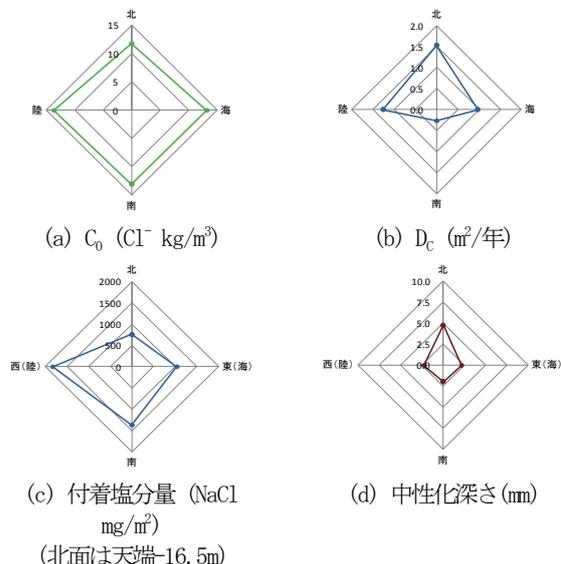
橋脚天端から-15.5mの位置での各面の調査結果を図-5に示す。 C_0 は方向によらず一定の値であったが、 D_c は南側で小さな値を示している。

図-5 表面塩分濃度 C_0 、拡散係数 D_c 、表面付着塩分量、
中性化深さの周方向分布

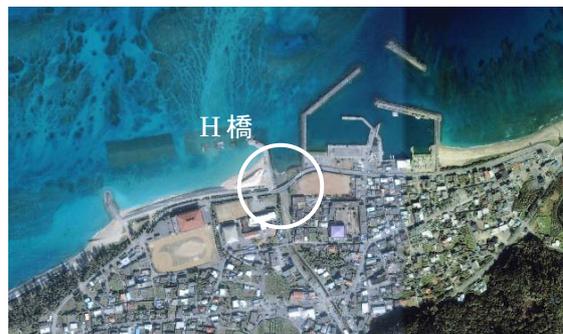
コンクリート橋上部構造の表面に付着する塩分量に関連があると考えられる、地形的要因、構造物の幾何形状、気象条件などの影響を調べるために、沖縄本島北部の海岸部の橋梁上部構造で、表面塩化物の拭き取り調査を行った。調査対象橋梁は北向きの海岸線上にあり、冬季の季節風にさらされるため、非常に厳しい塩害環境にある橋梁であると言える。

図-6 調査対象橋梁周辺地形の状況 (H橋)

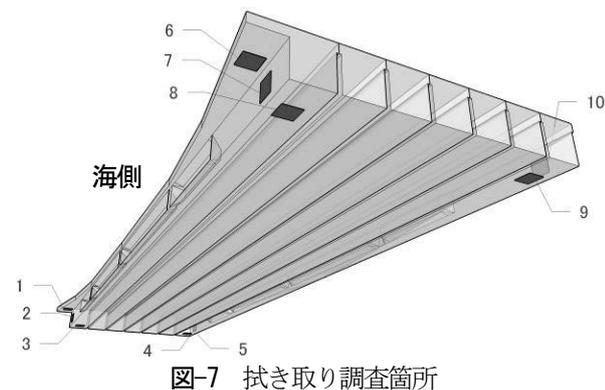
調査では、ガーゼ拭き取りにより表面付着塩分量を1ヶ月おきに計測した。調査対象橋梁の周辺地形状況を図-6に、調査位置を図-7に示す。

図-7 拭き取り調査箇所

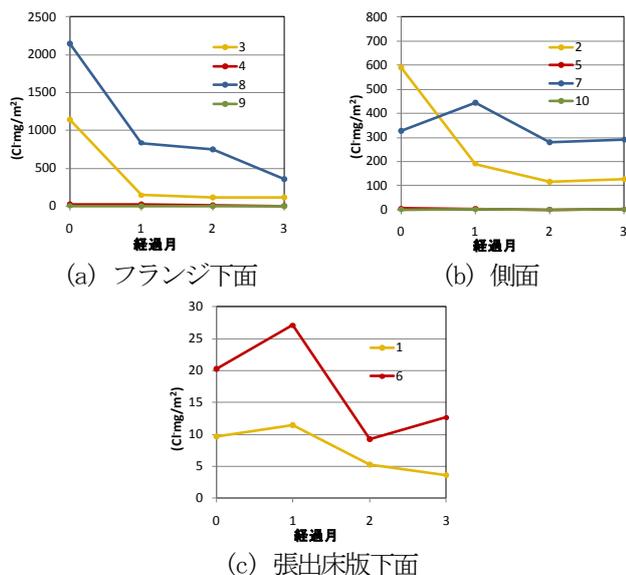
図-8 表面付着塩分量の調査結果

図-8 に、表面付着塩分量の調査結果を部位毎に示す。海側のフランジ下面 (3、8)、側面 (2、7) ではかなり高い塩分が検出された。

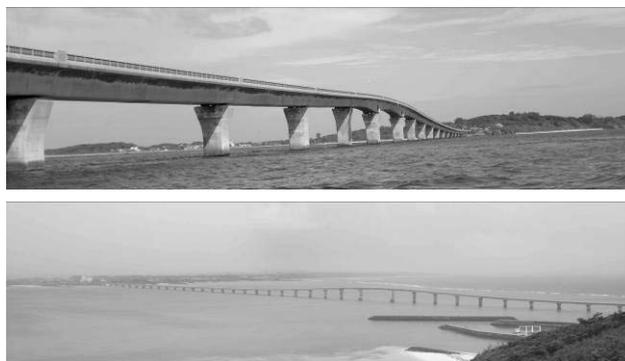
沖縄県では、1979 年以降に建設された、多くの離島架橋の長寿命化を実現していく必要がある。海洋環境であることから、塩害対策が長寿命化の最優先課題である。特に、沖縄の離島架橋は、比較的浅瀬に多数のコンクリート橋脚を建設したものが多い(写真-3)。CAESAR では、図-9 に示した背景や本研究における調査結果を踏まえて、塩害に対する予防保全、効率的な補修・補強の優先順位付けを検討する。

写真-3 離島架橋の橋脚群(上: 池間大橋、下: 来間大橋)

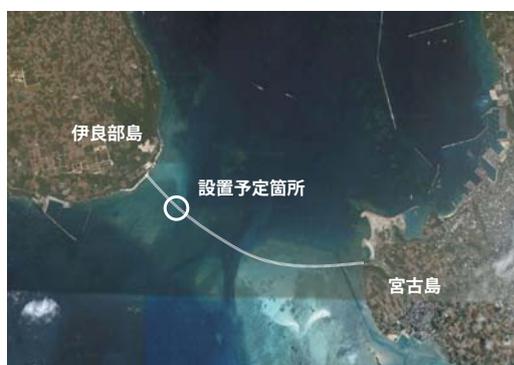
設置場所は、伊良部大橋海中道路部被覆ブロック上を予定している(図-10)。暴露期間は100年を予定しており、当初、5年目、10年目、その後は10年ごとに計測を行う。調査項目は、外観調査、超音波伝播速度、コンクリート膨張量、鉄筋の腐食状況、含有塩化物量、アルカリ量、中性化深さ、圧縮強度および静弾性係数である。

図-10 暴露試験体設置予定箇所

供試体は実橋の上部工(50N/mm²)、下部工(27N/mm²、36N/mm²)で使用したコンクリートと同じ材料、同じ配合のものをプレーン供試体とし、さらに塩化物調整供試体(CaCl₂により塩化物量を2.5kg/m³とした)、塩化物+アルカリ調整供試体(NaClとCaCl₂により等価アルカリ量を6.0kg/m³とした)を作製する。鉄筋は、実橋と同様エポキシ樹脂塗装鉄筋及び普通黒皮鉄筋を用いた。供試体寸法は幅250mm×高さ250mm×長さ400mm、暴露用として計181体作製する。

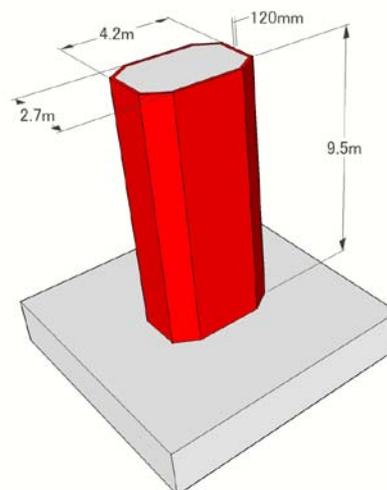
年変化を確認するために、一部の橋脚(P21、P41)のかぶり厚を厚く(+120mm)しておき、将来コアサンプリングが可能となるように計画している(図-11)。

図-11 P21 橋脚(着色部分がかぶり増厚分)
