## 2.1 河川堤防の弱点箇所の評価技術に関する研究

担当チーム：材料地盤研究グループ（土質・振動）

研究担当者：佐々木哲也、森 啓年、齋藤由紀子

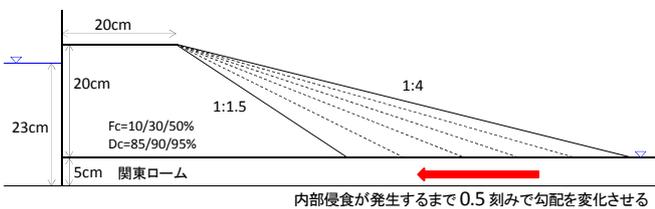
図-1 実験模型断面図

小型実験模型の断面形状を図-1に示す。堤体部分は、高さ20cm、天端幅20cm、奥行き方向50cm、のり面勾配1:1.5・1:4として、天端と裏のり面をモデル化した。厚さ5cmの関東ロームを締め固めて基礎地盤を作製し、所定の土質と締め固め度で堤体部分を仕上がり層厚5cmで密度管理をしながら4層に分けて作製した。また、定点観察用のカメラを設置した。

実験では、河川水位を想定した水位を基礎地盤底部から23cmの高さまで上げて保持し、のり面の変状を観察した。のり尻からの排水量が一定となるまで実験を継続し、変状がみられなかった場合、水位を下げのり面勾配の条件を図-1に示すように0.5割急傾斜になるよう掘削、成型し、再度水位を上昇させた。各ケースでは、これらの過程をのり面の変状が見られるまで繰り返し行った。なお、降雨は与えていない。

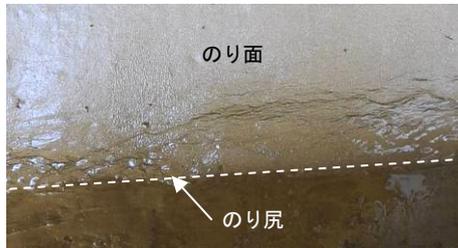
写真-2 内部侵食の初動 (実験開始後 45 分)

次に、内部侵食の発生する過程を詳細に観察した。ケース1-1について、のり面勾配1:3.5の変状の初動に着目すると、写真-2に示すように実験開始後40分から、数分間かけてのり尻部の幅3cm程度の土塊が水平方向に1mm程度滑動した。この原因として、水の粘性や表面張力により土粒子ではなく土塊として、間隙水圧の増加による土のせん断抵抗の減少により、堤体と基礎地盤の境界付近でのり尻方向へ押し出されるように滑動したと推定される。その後、滑動した部分への浸透水の集中により土骨格が破壊し、土のせん断強度がほとんど期待できない状態となることが観察された。これ以上変状は進行しなかったが、同じケース1-1でのり面勾配1:2とした場合、写真-1 b.に示すような天端部まで内部侵食に伴う変状が進行的に発生した。変状の進行は、浸潤面より下の堤体部分の土骨格が破壊されるに伴って、その上方に存在する表層土塊の支持力が失われ、それらの土塊がのり尻方向に繰り返し倒壊する現象が観察された。一方、写真-1 a.に示すようにすべりが確認されたケースでは、のり尻部の滑動は発生せず、

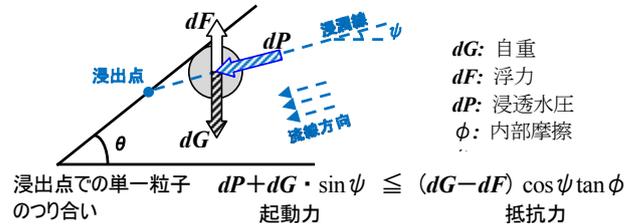
図-2 赤井の式における内部侵食の考え方

内部侵食の発生条件について、赤井<sup>4)</sup>、久保田<sup>5)</sup>の研究などが存在する。赤井は土粒子に着目し、土粒子の自重および浸透流の浸透水圧による起動力と、土粒子同士の摩擦力による抵抗力の釣り合いから限界動水勾配を算出する式を提案した (図-2)。

式を展開し、起動力と抵抗力が等しくなり粒子が動き出す場合の限界動水勾配を求めると次のとおり  $i_c^*$ : 限界動水勾配

$$i_c^* = \frac{4c}{3} \frac{\gamma'}{\gamma_w} \cos \theta (\tan \phi - \tan \theta)$$

c: 粒子の形状・間隙の大きさに関する係数  
 $\gamma'$ : 水中単位重量  
 $\gamma_w$ : 浸透水の単位重量

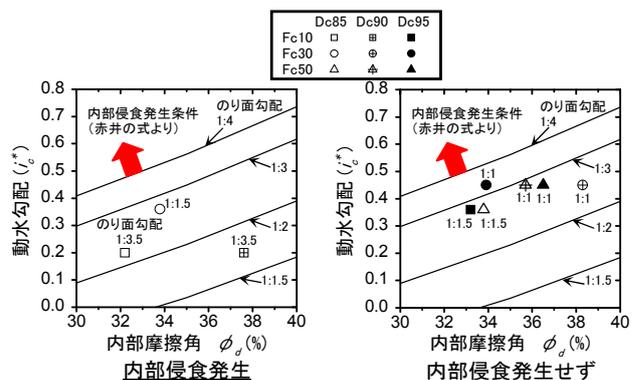
図-3 既往理論における内部侵食発生条件<sup>1)</sup>と実験結果

図-3 では、横軸に内部摩擦角  $\phi_d$ 、縦軸に模型実験における平均動水勾配を取り、赤井が提案した内部侵食の発生条件を実線によりのり面勾配ごとに描き、あわせて本研究の実験結果をのり面勾配とともに示している。赤井の式では、各のり面勾配において、実線より上に位置する条件で内部侵食が発生する、という判定となる。なお、本研究では、土粒子同士の摩擦力について、内部侵食がのり面表面で発生し、かつ細粒含有率が少ない比較的透水性が高い土で問題となることから、ここでは圧密排水 (CD) 条件の三軸圧縮試験により求めた内部摩擦角  $\phi_d$  がそれにあたりと仮定した。

これによると浸透流による動水勾配と土粒子同士の摩擦力だけでは、内部侵食の発生条件を必ずしも説明できないことを示唆している。また、締固めが不十分な場合は内部侵食が発生しやすいことから、土の変形強度特性や透水性なども考慮する必要があることが窺える。

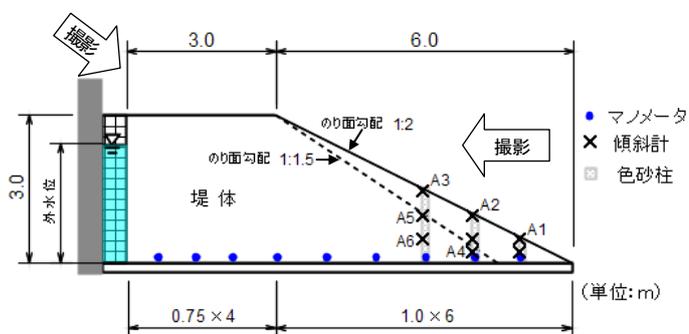
図-4 堤防模型の断面形状

実験ケースは、表-5 に示すとおり土質と締固め度の条件を変えて、計5ケースとした。使用した土質材料の物性は、小型模型実験と同様である (表-2)。堤防模型の断面形状を図-4 に示す。堤体部分は、高さ 3m、天端幅 3m、のり面勾配 1:2 を基本として、

天端と裏のり面をモデル化した。堤防延長方向の長さは6.2mである。堤体部分は、仕上がり層厚0.15mで密度管理をしながら20層に分けて作製した(表-6)。模型内には、堤体内水位を測定するためのマンメータ、堤体内の変状を検知するための傾斜計、模型撤去時にすべり面位置を確認するための色砂柱(珪砂8号、直径100mm)を埋設するとともに、定点観察用のカメラを設置した。

実験におけるのり面勾配と外水位の条件を表-7に示す。Step1からStep4までののり面勾配と外水位の条件を段階的に変えて浸透実験を行った。のり面勾配を1:2から1:1.5に変更する際は、図-4の破線の位置までのり面を掘削した。降雨は与えていない。各段階では、裏のり面に大きな変状が見られる、もしくは堤体内水位に変化がみられなくなるまで一定の外水位を保持した。なお、本報告では、外水位が所定の高さに達した時点を開始時として整理している。

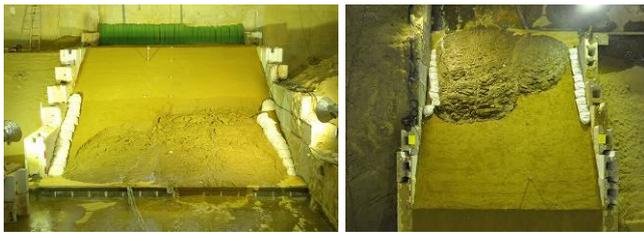
正面から撮影 上方から撮影  
写真-3 Case1の実験最終段階(Step1)の変状状況

Case1,2,4について、実験最終段階における変状状況を写真-3,4,5に、Case1,2の実験最終段階における断面形状を図-5,6にそれぞれ示す。Case1,2は、表-7で示したStep1の条件でのり面の変状が確認されたため、Step2以降には進んでいない。Case4は、Step3を省きStep1,2,4の条件で順次実験を実施した。

堤体内浸潤線は、のり尻部の観察と排水状況より、Case1は実験開始から29時間経過時点、Case2は28時間経過時点でのり尻部に到達したと考えられる。その後、Case1は実験開始から37時間経過時点、Case2は36時間経過時点でのり尻部に浸透水が集中し内部侵食が発生した。小さな表層土塊がのり尻方向に繰り返し倒壊することにより、変状は時間とともにのり面上部に拡大し、写真-3,4に示す実験最終時点では、のり面の約半分が泥状に変化してのり尻方向へ移動した。深度方向の変状は、図-5,6に示すとおり、のり面の表面から0.5m程度と浅い範囲であった。一方、Case4について、堤体内浸潤線はのり尻部の観察、堤体底面の圧力水頭等より、いずれのStepにおいてものり尻まで到達していたと考えられる。しかし、のり尻の内部侵食はStep1では発生せず、Step2,4でものり尻部のみの部分的な発生に留まった。

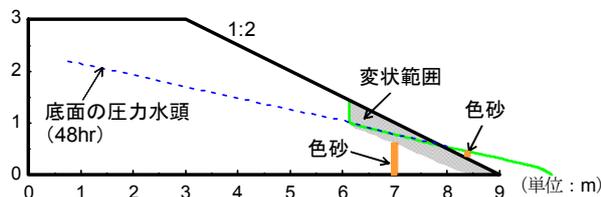
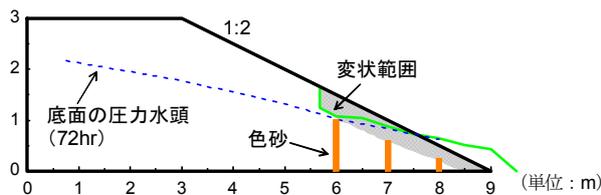
図-5 Case1の実験最終段階(Step1)の模型断面形状

図-6 Case2の実験最終段階(Step1)の模型断面形状

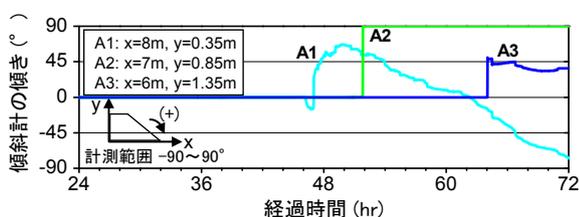
図-7 Case2の地盤内傾斜の時間変化(Step1)

Case2の地盤内に設置した傾斜計の時間変化を図-7に示す。時間とともにのり面表層の傾斜計がのり尻から順にのり尻方向へ前傾していくことが分かる。

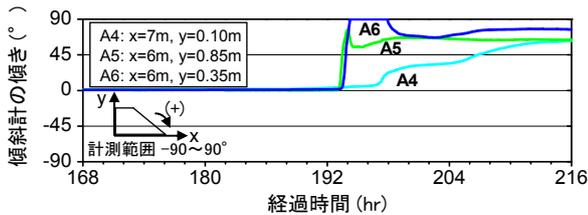
図-9 Case3 の地盤内傾斜の時間変化(Step4)

次に、図-9 の傾斜の時間変化をみると、Case1,2 と比較して Case3 では複数の傾斜計が短時間に大きく変動していることが分かる。天端にクラックが発生した 196 時間経過時点から、のり面全体が一気に変状したと考えられる。

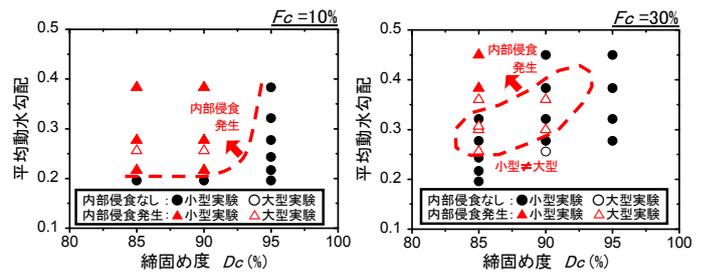
図-11 内部侵食発生条件に関する小型・大型模型実験の比較

小型・大型模型実験について、内部侵食とすべりの発生条件の比較を図-11、図-12 にそれぞれ示す。内部侵食に関しては既往の研究より模型のスケール効果が無いと考えられたが、図-11 より、細粒分含有率  $Fc$  が 30% の堤体の場合、同じ動水勾配では小型より大型模型の方が内部侵食は生じやすい傾向が確認された。内部侵食の発生には、平均動水勾配ではなく、局所的な現象も考慮する必要があることが窺える。一方、すべりに関しては、スケールが大きくなることですべり土塊の重量が増えることから、小型より大型模型の方がすべりは生じやすいと考えられる。 $Fc$  が 30% の堤体について図-11 と図-12 を比べると、内部侵食発生が発生した範囲の中で大型模型の 1 ケースのみがすべりに移行したことが分かる。いったん内部侵食が生じるとのり尻付近のせん断抵抗が著しく低下するとともに排水不良が生じる。のり尻における押さえが無くなった状態で堤体内の間隙水圧の上昇もあわせて発生し、深いすべりに至

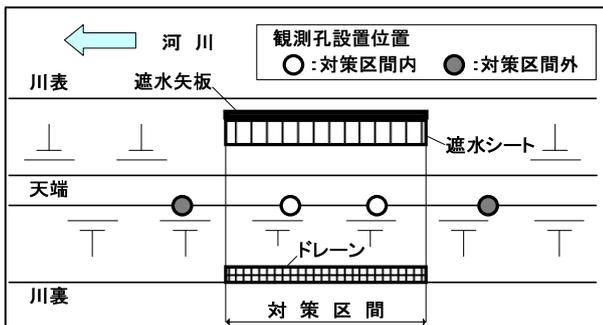
図-13 モニタリング箇所の平面イメージ

図-13 にモニタリング箇所の平面イメージを示す。堤防強化対策を実施した区間の内側および外側の堤体内に観測孔を設置し、堤体内水位を観測した。

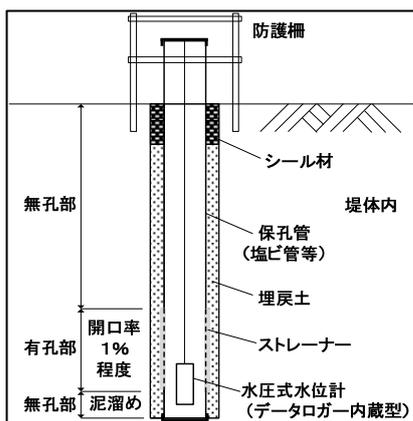
図-14 観測孔の基本構造の横断イメージ

観測孔は、堤体内を鉛直にボーリング等により掘削し、有孔部のある保孔管を設置し、水圧式水位計を吊り下げる構造を基本とした。図-14 に観測孔の基本構造の横断イメージを示す。

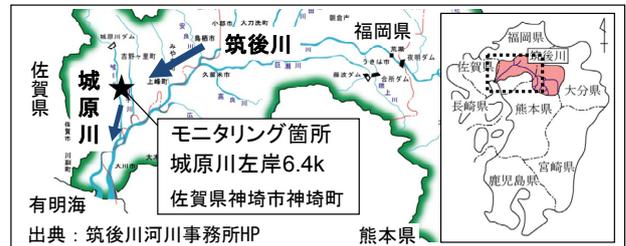
図-15 城原川モニタリング箇所位置図

図-15 に城原川左岸 6.4k 付近の位置図を示す。当該箇所は河床勾配が概ね 1/1,000 である。モニタリ

ング箇所は平成 21 年 7 月 26 日に計画高水位を超過する洪水により、川裏のり面のすべり破壊が生じ、応急復旧工事として、川表遮水工法と表のり面被覆工法の併用工法が洪水直後に実施された箇所である。

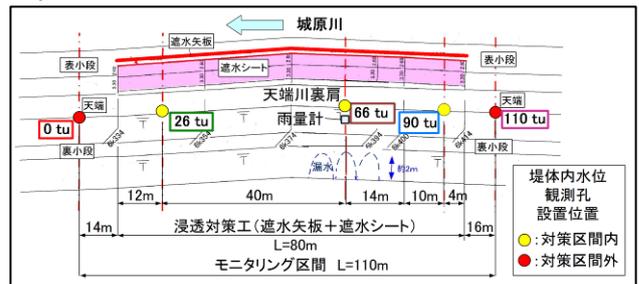
図-16 城原川モニタリング箇所平面図

モニタリング箇所の平面図、地質縦断図、代表横断図を図-16～図-18 にそれぞれ示す。城原川堤防は厚く堆積した有明粘性土の基礎地盤の上に、中生代の花崗岩が風化したマサ土 (bs1 の透水係数  $k_s=7.0E-4m/s$ 、bs2 の透水係数  $k_s=5.0E-5m/s$ ) で構成されている。

観測は、平成 21 年 10 月から筑後川河川事務所が実施しており、平成 23 年 3 月末時点も継続中である。堤体内水位の観測頻度は 1 時間に 1 回としている。加えて、平成 22 年 10 月からは土木研究所がモニタリング箇所周辺に河川水位観測用の水位計、モニタリング箇所に図-16 に示す降雨観測用の雨量計を設置しており、観測を開始している。モニタリング箇所の現地状況を写真-10 および写真-11 に示す。

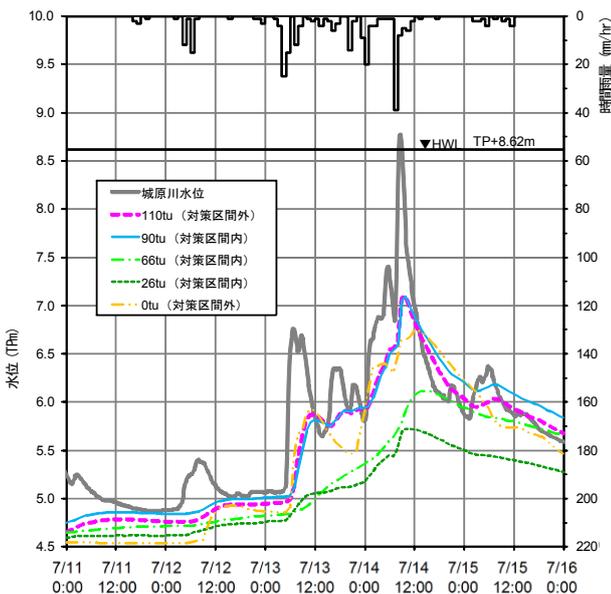
図-19 平成 22 年 7 月 11 日～15 日の観測結果 (城原川)

平成 22 年 7 月 11 日～15 日の堤体内水位、河川水位、降雨量の時間変化を図-19 に示す。河川水位は 7 月 14 日午前 8～9 時に計画高水位を超過しており、近傍の日出来橋水位観測所において観測史上 2 位を記録する大きな出水であった。図-19 より、堤体内水位は河川水位に概ね追従していることが確認できる。対策区間外に設置した 0tu、110tu の堤体内水位が高くなっているとともに、対策区間内であっても、端部付近に設置した 90tu の堤体内水位も高いことが分かる。

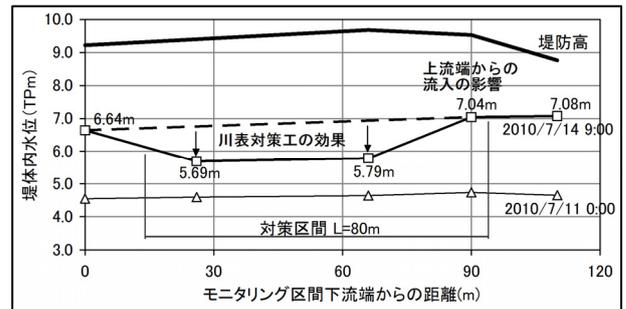
図-20 出水ピーク時の堤体内水位の縦断分布

図-20 に河川水位がピーク水位に到達した 14 日 9:00 時点における天端川裏のり肩位置の堤体内水位の縦断分布を示す。図-20 より、遮水矢板および遮水シートによる対策工を実施した区間の堤体内水位は、無対策区間より 1 m 以上低くなっており、対策工の効果が確認された。また、対策区間内の上流端付近では堤体内水位が低下しなかったことから、浸透水の三次元的な回り込みにより対策効果が低減する区間があることも確認された。

九州地方整備局管内の城原川と始良川において、堤防強化として川表対策を実施した箇所と、川裏対策を実施した箇所を対象に、堤体内水位の現地モニタリングを実施した。その結果、川表対策として遮水矢板と遮水シートを併用している箇所については、堤体内水位低下効果が得られた。また、対策区間の端部において、三次元的な浸透流が生じている状況が確認された。一方、川裏対策としてドレーンを設置している箇所については、観測期間中に有意な出水が生じなかった。現地モニタリングは、本研究の終了後も引き続き実施する予定である。

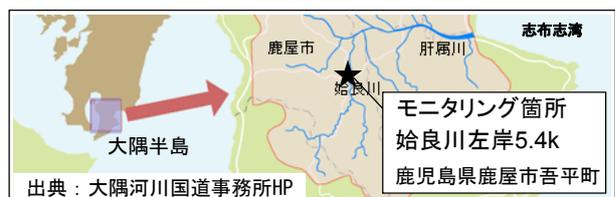
図-21 始良川モニタリング箇所位置図

図-21 に肝属川水系始良川左岸 5.4k 付近の位置図を示す。始良川堤防は、砂層の基礎地盤の上に地域特有の火砕流堆積物であるシラスを含む砂質土 (透水係数  $k_s=7.0E-5m/s$ ) で構成されている。当該箇所では、平成 20 年度に堤防強化工法としてドレーン工法等が施工された。

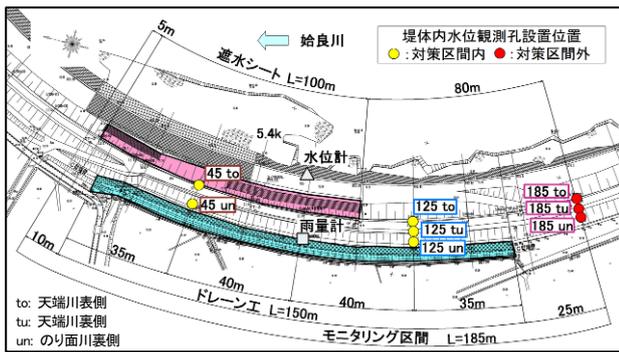
図-22 始良川モニタリング箇所平面図

始良川における観測孔の設置、データ観測は土木研究所が実施した。モニタリング箇所における平面図、地質縦断面図、代表横断面図を図-22～図-24 にそれぞれ示す。ドレーン工区間の下流側にはドレーン工と遮水シートの併用工法が実施されている区間が隣接している。

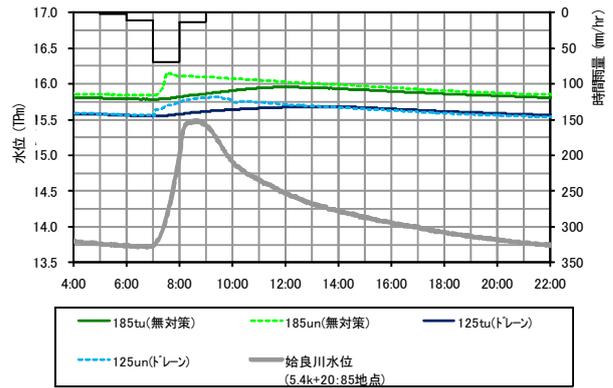
図-25 平成 22 年 6 月 19 日の観測結果 (始良川)

始良川においては、平成 21 年 8 月の観測開始以降平成 23 年 3 月までに、堤体内水位に大きな影響を及ぼす洪水は発生しなかった。図-25 に、モニタリング期間中に最も河川水位が上昇した平成 22 年 6 月 19 日の観測結果を示す。降雨は、観測地点から 2km 離れた場所にある鹿屋市吾平総合支所において得られたデータである。当該洪水は、図-26 のとおり、河川のピーク水位が TP+15.5m 程度、堤内地盤高相当程度の小規模出水であった。一時的に時間 70mm 程度の降雨があったことから、のり面やドレーン内の水位に上昇が見られたが、堤防の安全性には影響の無い範囲であった。今後も継続的にモニタリングを実施し、ドレーン工法の効果を確認する予定である。

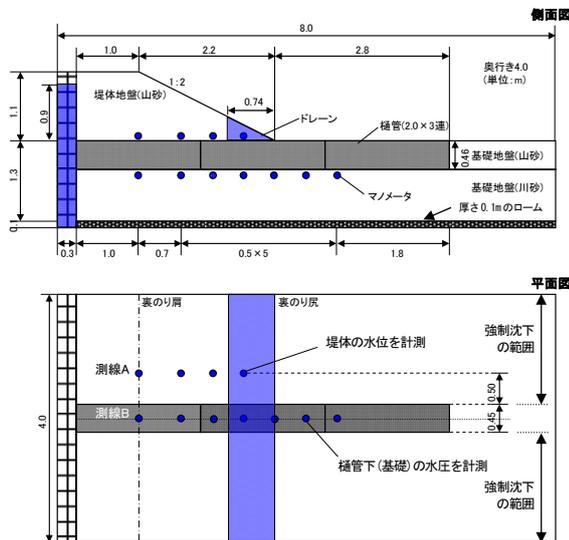
図-27 樋門有りのケースの模型概要

樋管有りのケースにおける実験模型の断面図および平面図を図-27 に、樋管無しのケースにおける実験模型の断面図および平面図を図-28 にそれぞれ示す。基礎地盤および堤体の使用材料を表-11 に示す。樋管無しのケースは、樋管を設置せず厚さ 1.4m 全

てを基礎地盤として作製した。また、いずれのケースも、一層厚 20cm の巻出しでタンパ 2 往復で締固め度 90%を確保するように作製した。

堤体のり尻部には、湛水による堤体の崩壊を避ける目的で、碎石と吸い出し防止シートによるドレーンを敷幅 0.74m で設置した。

湛水実験は、樋管有りのケース(基礎地盤の強制沈下 0cm、5cm、10cm)、樋管無しの場合各々に対して実施した。ここで、強制沈下とは、基礎地盤の圧密沈下を模擬したもので、基礎地盤の最下部に設置した発泡スチロールをリモネン液で溶かすことにより発生させた。今回の模型条件では、樋管直下はグラウト等で充填され、空洞への応急対策が実施されているものと想定したことから、強制沈下は、図-27 のとおり樋管の直下の地盤を除いて発生させた。

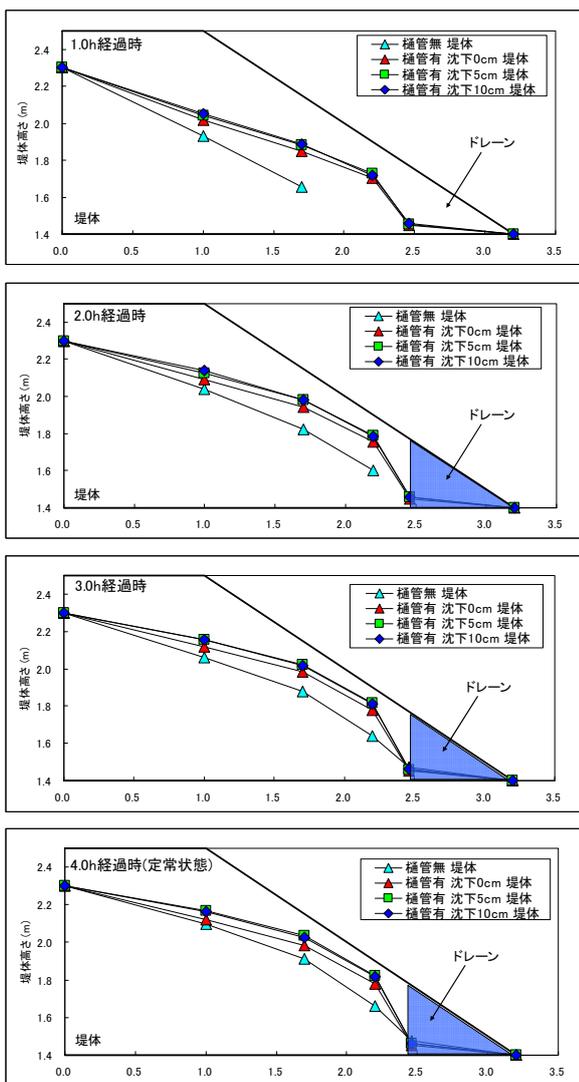
図-29 給水槽水位上昇後の堤体内水位状況

図-29 に給水槽水位を 2.30m(基礎地盤上面+0.90m)まで上昇した後の堤体内水位状況を示す。ここでは、マンメータで測定した圧力水頭を、便宜的に堤体内水位と表記する。非定常および定常状態における堤体内水位の高さは、樋管無しの場合、樋管有り沈下 0cm の場合、樋管有り沈下 5cm・10cm の場合の順に高くなる傾向が確認できた。非定常状態の堤体内水位形状は、給水槽水位上昇開始後 1、2 時間の段階では、のり肩～のり面中腹にかけて直線的な傾向を示しており、上昇過程にあることがうかがえる。一方で給水槽水位上昇後 3 時間の堤体内水位形状は、定常状態における堤体内水位形状と類似している。また、樋管有りのケースが給水槽水位上昇後 1 時間でのり尻まで堤体内水位が到達しているのに対して、樋管無しの場合では給水槽水位上昇後 3 時間を必要としている。

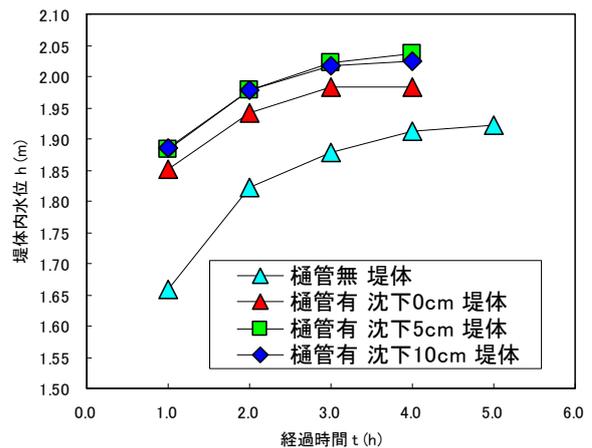
図-30 堤体内水位の経時変化

図-30 に樋管の有無による堤体内水位の差が最も顕在化した給水槽から 1.7m 離れた位置における堤体内水位の高さの経時変化を示す。樋管有り沈下 0cm の場合における堤体内水位の高さは、樋管無しの場合と比較して経過時間にかかわらず高い位置にあることが確認できた。両ケースにおける堤体内水位の高さの差は、給水槽水位上昇後 1 時間が最も顕著であった。両ケースで得られた堤体内水位は、水位上昇後 1 時間の状態で 15cm 以上の開きがあったものの、定常状態では半分以下の 7.0cm 程度に縮小した。今回の実験条件では、これは樋管無しの場合

ースと比較して、水位上昇後 1 時間の状態で 6~7 割程度、定常状態となる水位上昇後 4 時間の状態で 1 割強程度、樋管有りのケースの堤体内水位が高くなったといえる。

樋管有り沈下 5cm・10cm のケースにおける堤体内水位の高さは、樋管有り沈下 0cm のケースと比較して、給水槽水位上昇後 1 時間の段階から僅かではあるが差が現れており、定常状態に向かうにつれてその差が拡大する傾向にあった。樋管有り沈下 0cm のケースに対して樋管有り沈下 5cm・10cm のケースにおける堤体内水位の上昇は、1, 2 時間経過時で 3.0cm 程度、定常状態となる 4 時間経過時には 5.0cm 程度高くなることが確認された。これは樋管有り沈下 0cm のケースと比較して、定常状態となる水位上昇後 4 時間の状態で 1 割程度、樋管有り沈下 5cm・10cm のケースの堤体内水位が高くなることを意味する。さらに、樋管有り沈下 5cm・10cm の

ケースにおける堤体内水位の高さは、先に述べた樋管無しの場合と比較すると、定常状態において 2 割強程度上昇することとなる。ただし、樋管有り沈下 5cm および 10cm のケースの定常状態における堤体内水位を比較すると、同程度の高さを有する結果となっており著しい差異は確認できていない。

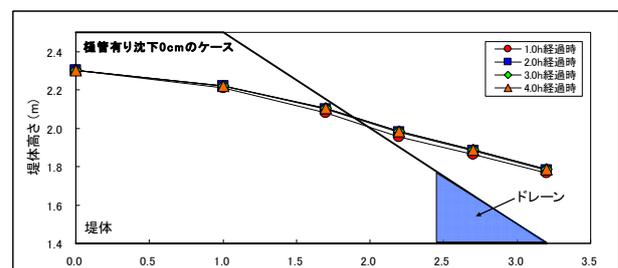
図-31 樋管下(基礎地盤)に作用する圧力水頭の経時変化

図-31 に樋管有り沈下 0cm のケースにおける樋管下に作用する圧力水頭の経時変化を示す。樋管下のマンメータは、給水槽水位上昇後 1 時間の段階から堤防の高さを越える水圧を感知しており、経過時間にかかわらず同程度の高さを示している。これは、樋管と地盤の境界部分に存在する水みちが堤体内水位ののり尻方向への浸透を助長したためであると考えられる。実際の樋管ではレーンの式によるクリープ比から設計された矢板が打設されているため、このような顕著な水圧伝播は発生しない。しかし、矢板に連通がみられる場合において、水圧の伝播が発生する可能性があると考えられる。

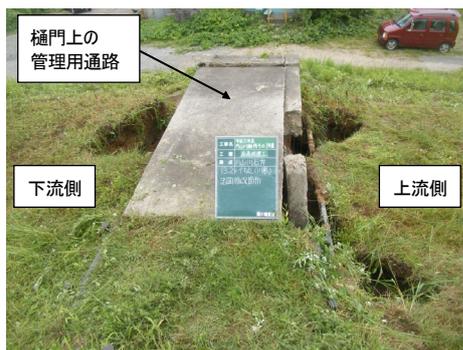
写真-12 陥没状況

平成 21 年 8 月 10 日午前 8 時 30 分頃、円山川右岸 13.2km に位置する新田排水機場樋門（許可工作物）において、排水機場の操作員により裏小段樋門周辺の陥没が発見された。発見時の状況を写真-12 に示す。空洞の大きさは約 6m<sup>3</sup> で、土のう 565 個、大型土のう 5 個を投入する応急処置が行われた。

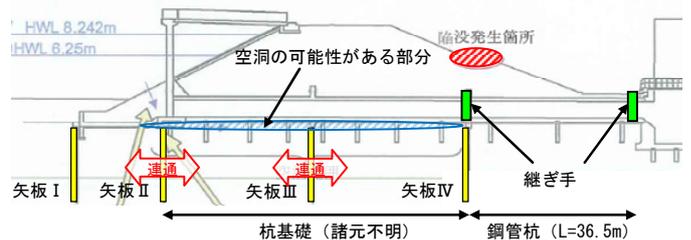
図-32 陥没発生箇所の断面図

まず、周辺堤防との不同沈下で生じた函体下の空洞により土砂が流出した可能性については、平成 19 年の調査において図-32 に示すように樋門下に空洞が存在することが明らかになっている。現地踏査の際も、川表側の水たたきと函体との段差から、川裏側から川表側に漏水を確認した（写真-13）。また、平成 23 年 4 月に当該樋門の撤去工事が行われた際、写真-14 に示すとおり樋門下の空洞を目視で確認し

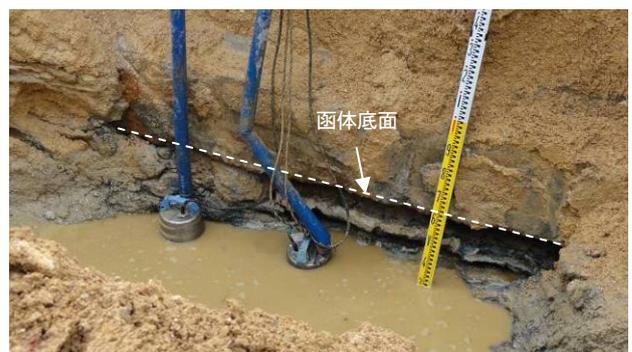
写真-14 函体下の空洞

これらの現地踏査の結果により、今回の樋門周辺堤防の陥没に関しては樋門下の空洞への土砂流出が原因である可能性が高いと考えられる。
