## 雪崩対策工の合理的設計手法に関する研究（1）

担当チーム：雪崩・地すべり研究センター

### 【要旨】

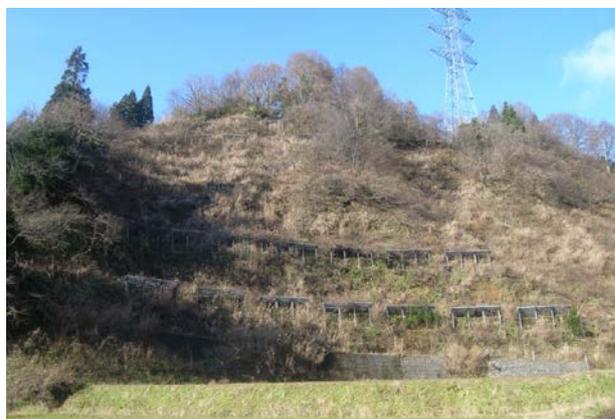
図 1 予防柵の設置状況（十日町市大倉地区）

し、柵の上流側と下流側の積雪を一体化させる方法が考えられる。後者は景観やコスト縮減のために適当であるが、雪崩防止効果を低減させる場合があることも考えられる。そこで、予防柵の高さを変えたときの巻きだれ発達状況の違いを明らかにする目的で、予防柵の高さを変えて巻きだれ調査を定期的実施した。調査対象箇所は、新潟県十日町市大倉地区の旧道で、南東向き斜面に高さ約 4 m、幅 8.0 m の予防柵が設置されている（図 1）。ここは、冬期間の道路除雪を行われず、通行止めになるため、予防柵の横バーの一部を取り外し、見かけの柵高を一時的に変更することが可能である。そこで、平成 23 年 1～3 月にかけて、一部の予防柵の横バーを上から 2 本分 (-0.9 m) または 4 本分 (-1.7 m) 取りはずし、ほぼ 1 週間おきに巻きだれの発達状況を調査した。図 2 に、柵高を変化させる前後の状況を示す。

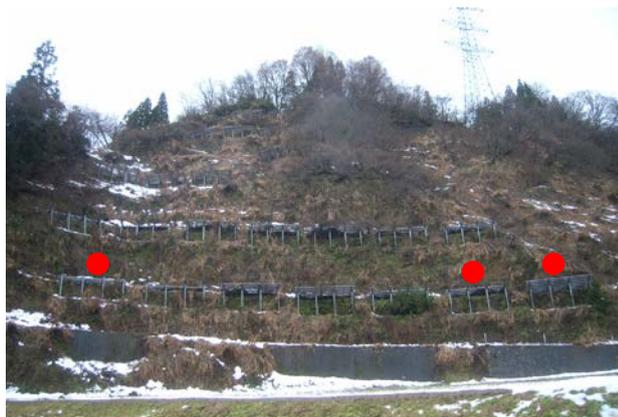
図 2 横バーをはずした予防柵（●印はもみがらの充填箇所）

ライド）量が増えることが予想される。そこで、積雪深が最大に近くなる 2 月上旬頃に柵の上流側約 1 m 程度の積雪および表土にスノーサンプラーで鉛直に縦穴を開け、その中にもみがらを充填した。積雪の移動量は、3 月頃にもみがら充填箇所の積雪を掘りかえし、表土につまってもみがらを基準とした鉛直線からのずれを測定することで求まる。調査は、正規の高さ、バー 2 本分低い箇所、4 本分低い箇所の 3 箇所で行った（図 2）。

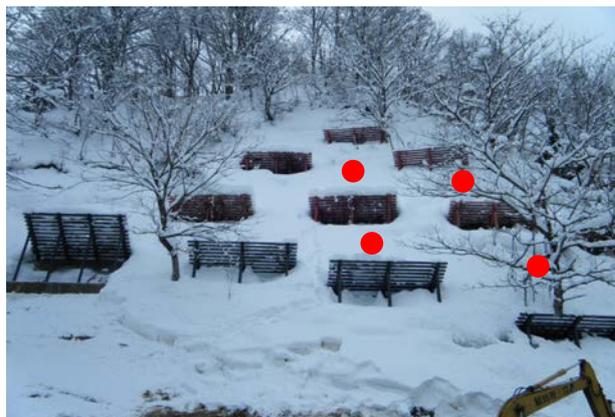
図 3 予防柵の設置状況（上越市名木山地区、●印はもみがらの充填箇所）

調査箇所は、新潟県上越市吉川区名木山地区で、東北東向き斜面に高さ約 4 m、幅 6 m の予防柵が設置されているが、予防柵の配置が等間隔ではなく、様々な列間距離をもつ予防柵が点在している（図 3）。予防柵のほぼ中央部にロードセル（共和電業 LUK-A-20kN）を設置し、予防柵にかかる雪圧を測定した。また、十日町市大倉地区と同様の、もみがらを使用した積雪移動量の調査を、予防柵の上部 1、3、5、7、9 m の箇所で行った。

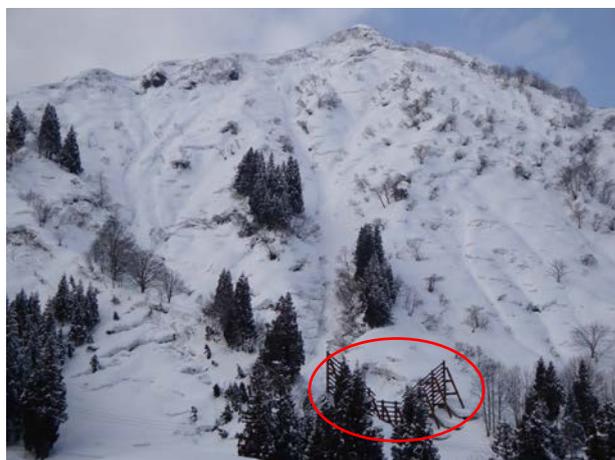
図 4 減勢工の設置状況（魚沼市湯之谷地区）

しかし、平成 22 年度に、新潟県魚沼市湯之谷地区で、実際に減勢工に雪崩が衝突した事例が発生した。減勢工の高さは 12.5 m、空隙率は 70% である（図 4）。雪崩は 1 月下旬頃と 2 月 23、25 日に発生した。その後、3 月 11 日に 3D 地上レーザスキャナを用いて、雪崩の堆積状況を調査した。

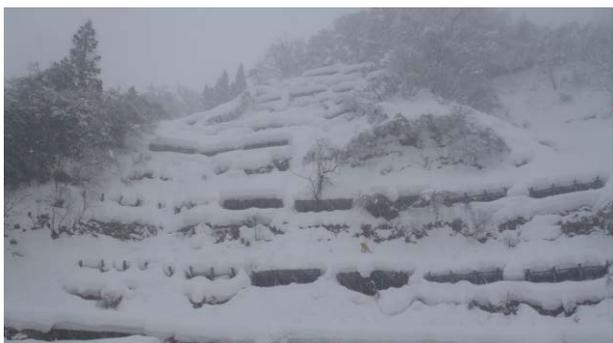
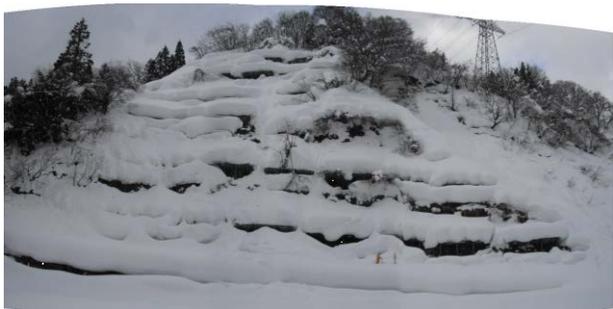
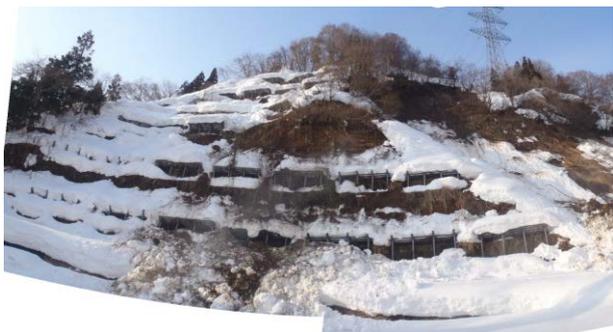
図5 巻きだれ状況（十日町市大倉地区、上から 1月19日、2月1日、2月8日）

図 5 に、十日町市大倉地区における巻きだれ発達状況の変化を示す（1 月 19 日、2 月 1 日、2 月 8 日）。2 月 8 日以降は斜面上部から全層雪崩が発生し、予防柵周辺の積雪が乱されてしまったが、2 月 1 日の時点では、横バーを 4 本分はずした箇所で柵の上流

した箇所では巻きだれが発達している様子がわかる。2月1日の付近の積雪深は325cmで、バーを2本分はずした高さをほぼ同等であるが、巻きだれが発達したことになる。

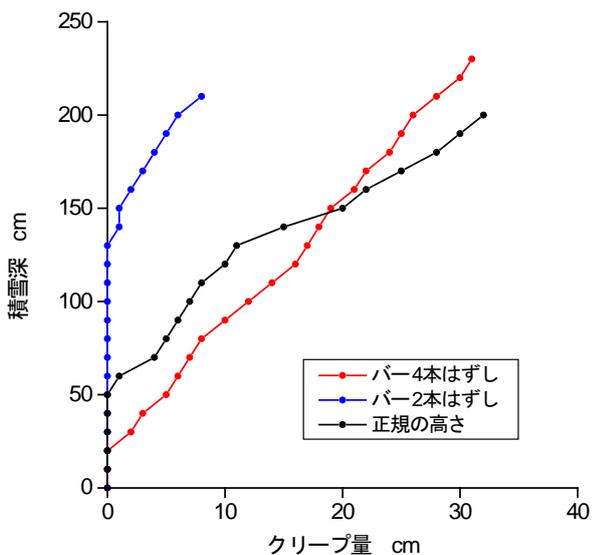
図6 積雪移動量（十日町市大倉地区、2月8日～3

図6は、2月8日～3月10日頃の約1箇月間の積雪の移動量である。3箇所とも地表面での移動（グライド）は観測されなかった。また、積雪上部の移動（クリープ）も少なく、また柵の高さによる違いも明瞭ではなかった。これは、柵間の斜面傾斜角が非常に大きく（60°以上）、斜面に積雪がつかずに落下してしまっただけと考えられる。

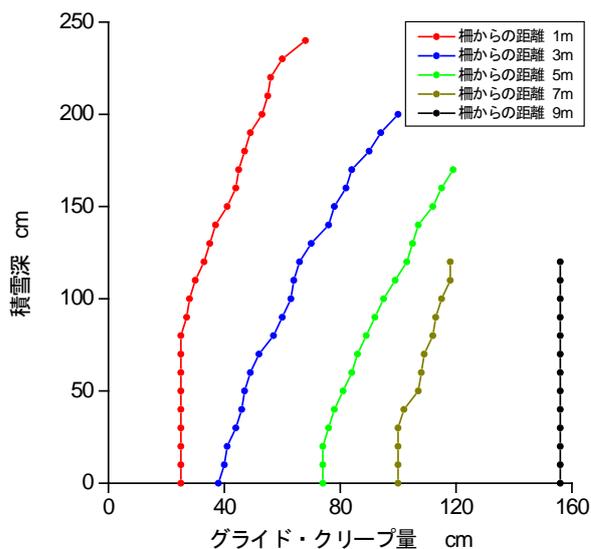
図7 積雪移動量（上越市名木山地区、図3中央上部●印の地点、2月8日～3月9、10日）

つぎに、図7に上越市名木山地区で観測された積雪移動量の結果の例を図8は、測定点4箇所のグライド量を柵からの距離にしたがってまとめたものを示す。予防柵からの距離が大きくなるにしたがってグライド量が増加する傾向がみえる。

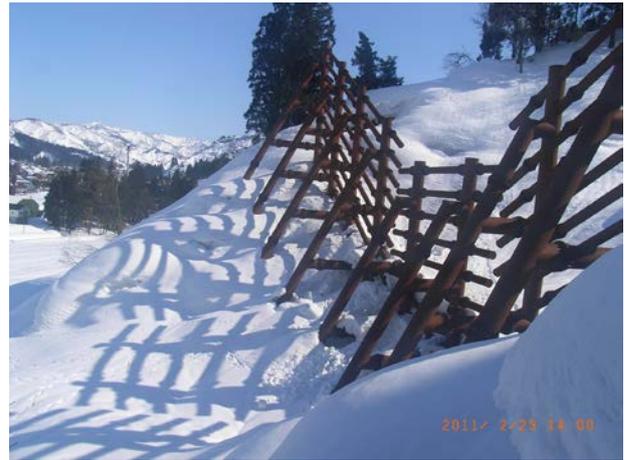
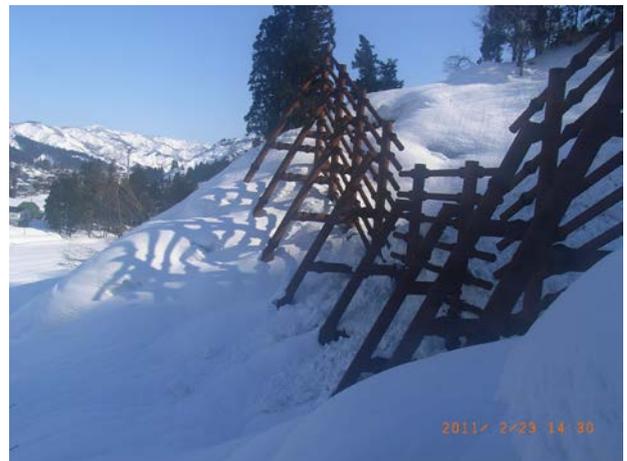
図 9 減勢工への雪崩衝突の様子（魚沼市湯之谷地区、上：2月23日14時、下：2月23日14時30分）

図9は、2月23日に発生した雪崩を捕えたインターバルカメラの画像である。すでに中央部のバーの上から6本目（高さ6m）までは過去の雪崩が堆積していたが、その上を新しい雪崩が流下し、上から3本目のバーまで堆積した。バーの間隔は1.2mであるので、この雪崩の層厚は3.6mと推定される。

図 10 はレーザ計測から求められた雪崩の堆積厚さ（2月23日以前の雪崩を含む）であるが、柵の下流部への流出は少なく、上流側でほぼ捕捉していることがわかる。過去に土木研究所で行われた低温実験室での模擬雪崩実験<sup>2)</sup>では、今回と同じ空隙率70%のモデルでは下流側と上流側の堆積量の比は 1:7.5 であった。今回の事例では、図 9 からわかるように下流側の堆積物はほとんどなかった。ただし、2月23日の雪崩は、気温が高い状況で発生した湿雪雪崩であり、大きな塊状の雪を多く含まれている（図 9）ことも、漏れ出しの少ない原因の一つと考えられる。
