戦-81 環境と調和した泥炭農地の保全技術に関する研究

担当チーム：資源保全チーム、寒地技術推進室

キーワード：泥炭、分解、沈下、抑制、地下水位、温室効果ガス

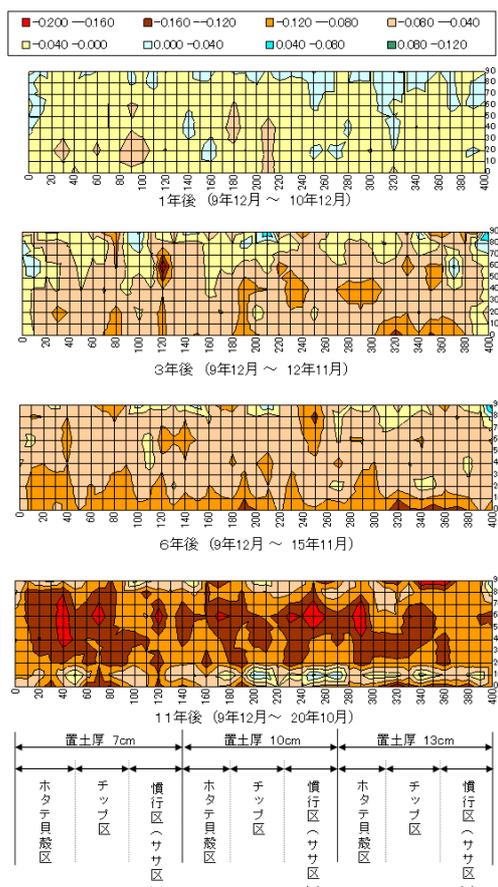
図2 1 年後、3 年後、6 年後、11 年後の標高変化分布

試験圃場での 1 年後(1997 年 12 月～ 1998 年 12 月)、3 年後(1997 年 12 月～ 2000 年 11 月)、6 年後(1997 年 12 月～ 2003 年 11 月) および 11 年後(1997 年 12 月～2008 年 10 月) の標高変化量の分布図を図 2 に示す。なお、観測開始は 1997 年 7 月であるが、経年的に調査がなされたのは 11 月あるいは 12 月の冬期であり、季節により地下水位の影響を受けて標高は変化するため、ここでは 1997 年 12 月の標高を基準とした。

1 年後、隣接圃側で標高が 4 cm未満の上昇をした区域も認められるが、全体として沈下が進行し、大部分の面積で 4 cm未満の沈下を、一部で 4 cm～ 8 cmの沈下を生じている。図 2 右側の 13 cm区で他区に比べ、標高

が上昇した区域がやや広い。3 年後では、1 年後の分布図で標高の上昇した区域が減少し、大部分が 4 cm～ 8 cmの沈下域となり、8 cm～ 12 cmの区域もかなり出現し、12 cm～ 16 cmの沈下が生じた地点も認められるようになり、全体として沈下が進行した。6 年後では、3 年後の分布図で標高の上昇した区域と 0～ 4 cmの沈下が生じた区域が減少し、4 cm～ 8 cmの沈下域が増加したが、全体として、3 年後に比較し、大きな沈下の進行は認められない。1 年後、3 年後および 6 年後を通して小明渠側で沈下が進行し、隣接圃側で沈下の進行が遅い。11 年後では明渠近くの一部で 6 年後と比較して標高が上昇しているがその要因は不明である。6 年後の分布図で 4 cm～ 8 cm の沈下域が 11 年後ではさらに沈み、12 cm～20 cm の沈下域が増加しており、全体として沈下が進行した。

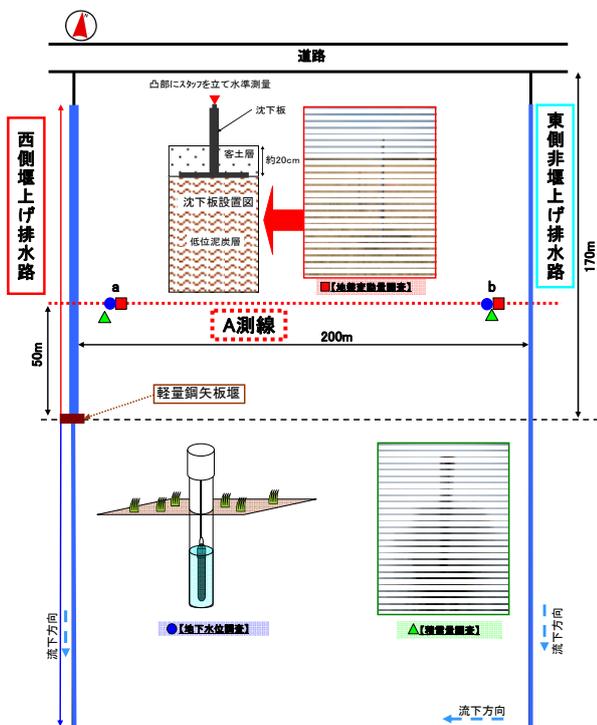
図4 調査概要図

調査圃場はB町内の泥炭農地(低位泥炭、層厚約1.4~3m)で、1989年に造成された草地である。調査圃場の土壌は、鈹質土の客土層(約15cm)の下に、ヨシ、木を主要構成植物とする低位泥炭が堆積している¹²⁾。図4に調査概要を示す。沈下板の設置位置は、堰上げに

ともない排水路水位が高く維持されている西側堰上げ排水路から約10m地点(以下、a地点と表記)と、排水路水位が従来どおり低い東側非堰上げ排水路から約10m地点(以下、b地点と表記)である。沈下板は、自重負荷を軽減するために軽量の塩ビ製で制作したものを使用し、2007年4月に泥炭土層の直上に設置した(図4参照)。地盤変動量は、沈下板ロード上部を約1~2ヶ月に1回の頻度で水準測量を行い観測した。また、沈下板設置箇所近傍には水位計を設置し、地下水位を15分間隔で自動計測した。冬期には、a、b両地点近傍、計2箇所、1ヶ月に1回程度スノーサンプリングを行い、積雪深及び重量を測定した。ここでは、2007年8月下旬から2011年3月下旬にかけて観測したデータを用いた。なお、気温、降水量及び積雪深に関する気象データは、B町のアメダスデータを使用した。

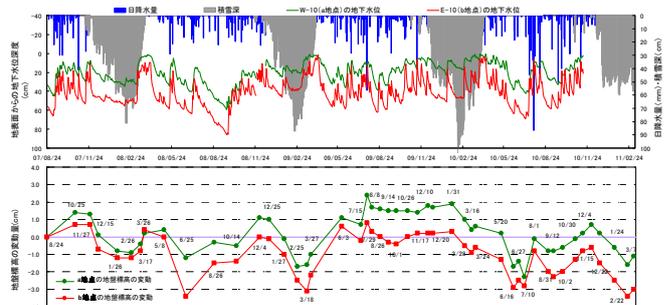
図5 地下水位と地盤変動量の経時変化

図5に地下水位と地盤変動量の経時変化を示す。なお、地下水位については、降雪によりデータ回収ができなかったため、2010年12月以降のデータは表示していない。また、2008年11月下旬~12月上旬は、機器の不具合により水位データが欠測となった。各月の地盤変動量は、2007年8月24日を基準値として求めた。これは、沈下板設置時における地盤掘削の影響を除く為である。

a地点及びb地点の平均地下水位はそれぞれ20.3cm及び41.2cmであり、約21cmの水位差が生じていた。地盤変動量の経時変化は、2009年6月までと2010年はa、b両地点とも春と秋に上昇し、夏と冬に下降している。これは、地下水位の上昇・下降及び冬期の積雪荷重が影響していると考えられる。すなわち、春は融雪、秋は降水量の増加により地下水位が上昇し、逆に夏は降水量が少なくなるために地下水位が低下する。また冬は地下水位が低下するとともに、積雪による重みが地盤に加わっている。一方、2009年夏期(5~9月)は地盤変動が小さかった。2009年夏期は降水量が

598mmあり、2008年夏期と比較して約180mm増加している。また、地下水位の平均は2009年夏期のa地点及びb地点でそれぞれ20.7cm、43.5cmであり、2008年夏期のそれは、33.7cm、55.2cmであった。すなわち、2008年夏期のように小雨に伴い地下水位が低下する年には地盤変動量が大きく、逆に2009年夏期のように多雨に伴い地下水位が高い年には地盤変動量が小さい値を示した。また、2007年8月からのa地点とb地点を比較すると、a地点の地下水位はb地点の地下水位より常時高く推移し、これに対応してa地点の方がb地点より沈下量が小さかった。2011年3月末の測量では、非堰上げ側のb地点は観測開始時点と比較して約3cm沈下しているが、堰上げ側のa地点では約1cmの沈下であった。このことから、地下水位を高く維持することで圃場表面の地盤沈下を抑制出来ることが示唆される。

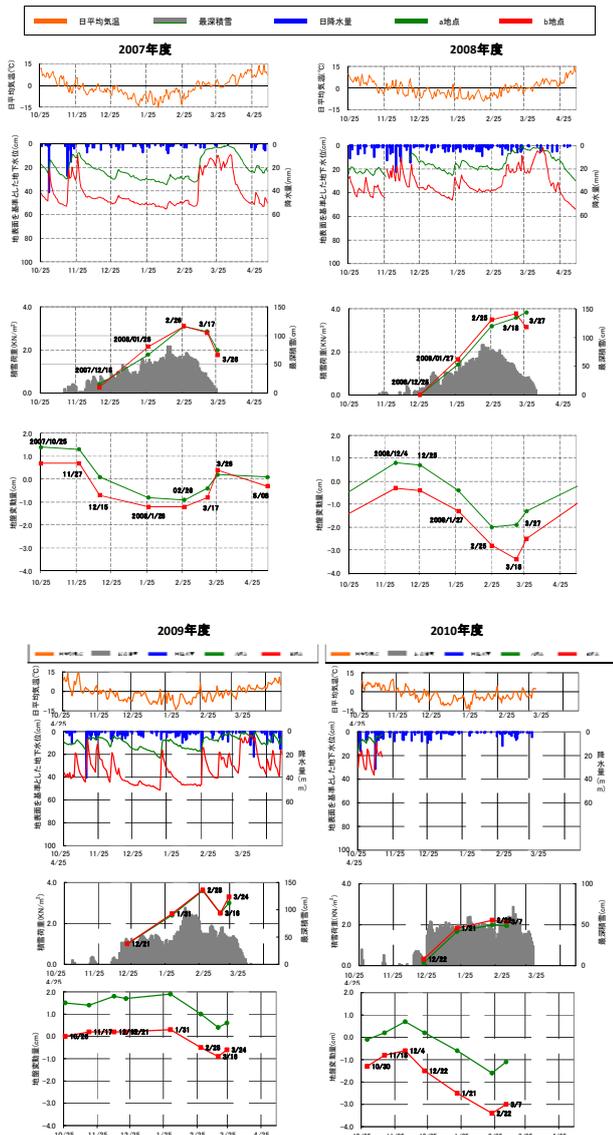
図6 積雪荷重、地下水位と地盤変動量の関係

動量の関係を図6に示す。2007～2009年度は10月下旬から各翌年5月上旬までのデータを、2010年度は10月下旬から翌年3月下旬までのデータを使用した。なお、2008年度12月の積雪荷重は調査地点の積雪がなく、値を0とした。

積雪荷重は、2007年度では12月から徐々に増し、2月26日の3.1 KN/m²をピークに3月段階では徐々に小さくなっていく。2008年度は12月では積雪が確認されなかったものの2月25日で3.2～3.5KN/m²、3月18日で3.6～3.8 KN/m²であり、2007年度と比べて、積雪荷重のピークが遅くなっている。2009年度は、12月から徐々に増し、2月28日の約3.6 KN/m²をピークに3月段階では小さい値を示している。3月24日の値が3月16日より大きい値を示しているのは、間に降雨、降雪があり、雪が締め固められたためと考えられる。2010年度は、12月から徐々に増し、2月にピーク値を示し、3月段階で小さい値を示した。

各年度を通してみると、a、b両地点間に地下水位の差が16～24cm生じていたものの、積雪荷重の増加に伴って、両地点ともほぼ同じく沈下している。図7に積雪荷重と地盤沈下量との関係を示した。なお、ここでの地盤沈下量とは、各年度の積雪直前に測量した標高を基準とし、その値からの沈下量を示している。2009年度を除き、積雪荷重が大きいほど沈下量も大きい値となる傾向を示した。2009年度のみ異なる傾向を示したが、その理由は明らかにできなかった。一方、a地点とb地点の比較では両年度とも大差はなく、地下水位の違いが、積雪荷重に伴う地盤沈下に対して影響を及ぼすか否かについては判然としなかった。

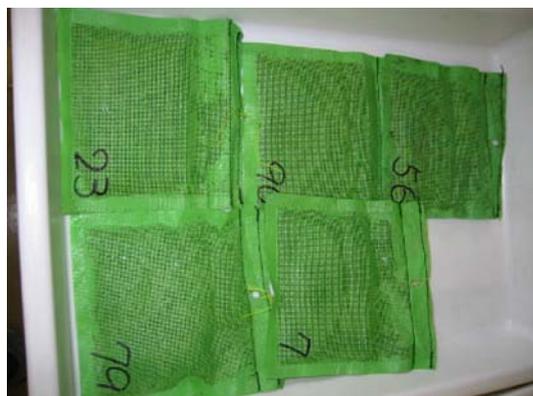
図8 リターバッグ

メッシュ径 1mm のナイロン製の網シートを横 11cm × 縦 13cm で切断し、上記の有機物を封入して四方を圧着させた。個々に連番を付け、重量を測定して記録した(図8)。

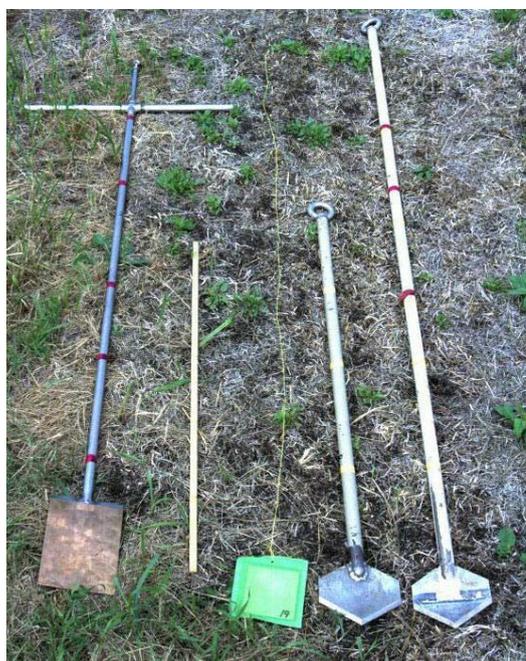
図9 リターバッグ埋設機具

機具はノミと埋設具で一組である(図9)。掘削による埋設では土層を著しく攪乱してしまい通気性や通水性など土壤環境を大きく変化させるため、分解程度にも差異を生じさせる恐れがある。そこで、極力、土層攪乱せずに埋設する器具として当研究チームが独自に考案製作したものである。

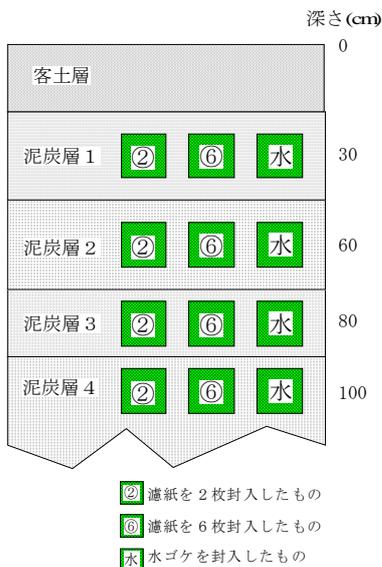
図 11 多深度埋設の模式図

から、空気が遮断される深度への埋設や水没によって有機物の分解が遅延すると考えられる。したがって、リターバッグの分解程度は水没や空気の遮断の程度を反映しており、堰上げにより地下水を高く維持することの効果の評価できるものと考えた。そこで、濾紙と水ゴケを封入したリターバッグを、図 11 に示した多深度に埋設し(平成 16 年 8, 11 月)分解程度を調査した。リターバッグの回収は、約 1 年を経過した平成 17 年 10 月に第 1 回、約 3 年を経過した平成 19 年 11 月に第 2 回を実施した。

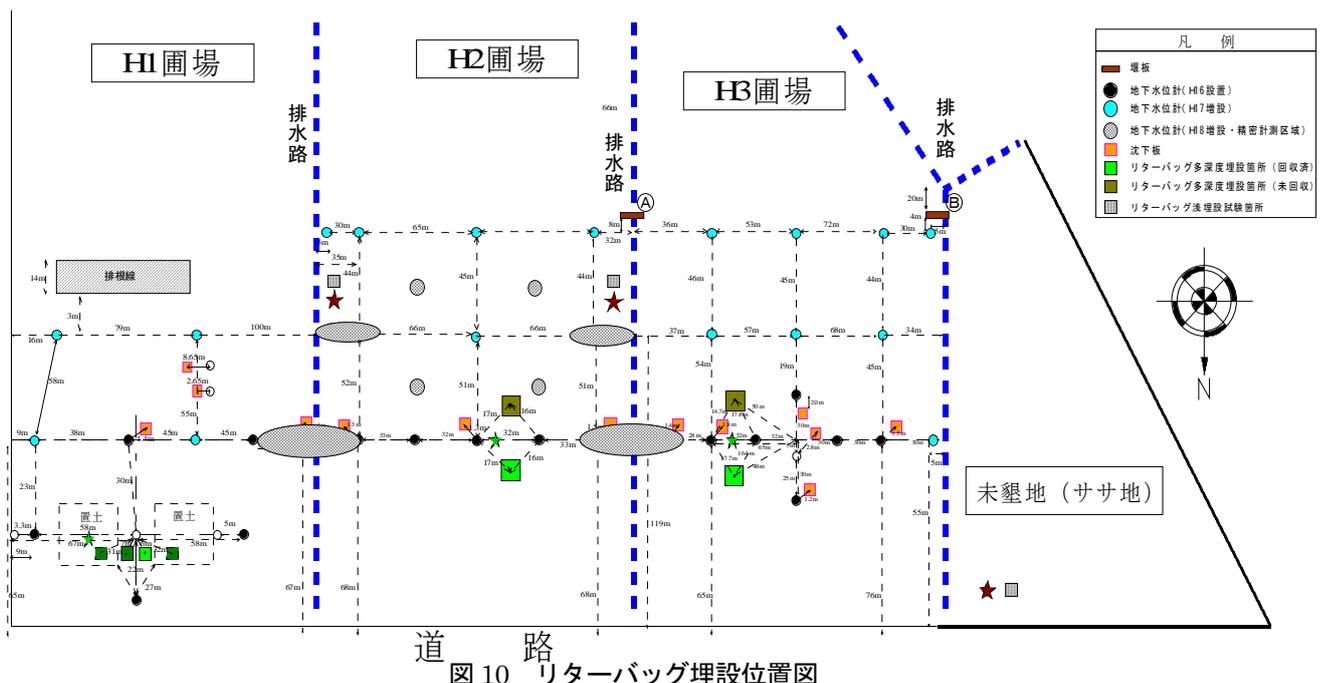
図 10 リターバッグ埋設位置図

圃場中央部で深さ約 1 m までの範囲に埋設する方法(以下、多深度埋設という)と、堰上げ水路および非堰上げ水路近傍にリターバッグを客土層直下(深さ約 30cm)に浅く埋設し(以下、浅層埋設という)、比較を行う方法を実施した。埋設位置を図 10 に示した。

置土の沈下挙動を実測する置土試験に連携して、リターバッグを置土予定地に事前に埋設しておき、速やかに置土による被覆がされ、沈下挙動の観測終了後の置土撤去直後にリターバッグを回収し、その分解程度を計測するという現地試験を行った。試験地は前項で述べた圃場と同じである（図 10）。

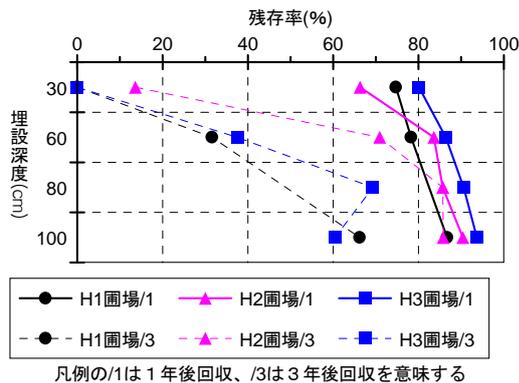
図 14 濾紙 6 枚の残存率の推移 (多深度埋設)

リターバッグの「埋設時と回収時の有機物重量の比率」を残存率とした。埋設後の経過年数が約 1 年と約 3 年での残存率を、リターの種類別に図 13~15 に示した。その結果、以下の 3 点が明らかとなった。

- ①リターの種類に関わらず埋設深度が浅いほど残存率が小さい傾向にある。特に濾紙でその傾向が顕著である。
- ②濾紙 2 > 濾紙 6 > 水苔の順に残存率が小さい。

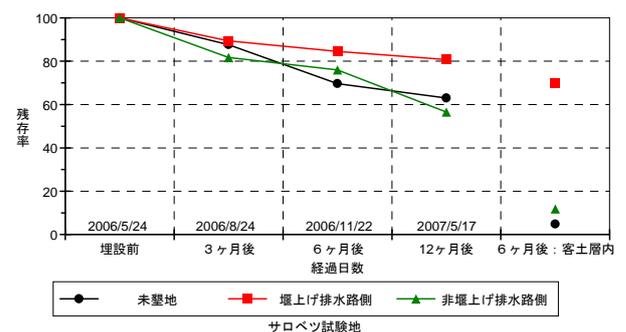
図 17 濾紙 6 枚の残存率の推移 (浅層埋設)

また、濾紙 6 枚の結果は図 17 のとおりであり、以下の 3 点が明らかとなった。

- ①埋設 3 ヶ月後では濾紙 2 枚と同様の傾向にあった。
- ②埋設 6 ヶ月後では堰上水路沿線での残存率が他区より大きく、12 ヶ月後には明瞭な差異となった。
- ③客土層に埋設して 6 ヶ月後に回収したリターでは、堰上水路沿線の残存率が明らかに他区より大きかった。

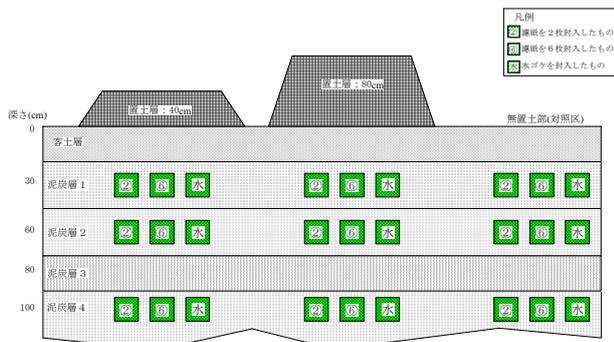
図 18 置土直下へのリターバッグ埋設の模式図

埋設の模式図を図 18 に示した。

埋設は 2004 年 8 月、無置土部での回収は 2005 年 10 月（約 1 年後）、2007 年 11 月（約 3 年後）置土部での回収は 2008 年 9 月（約 4 年後）に実施した。

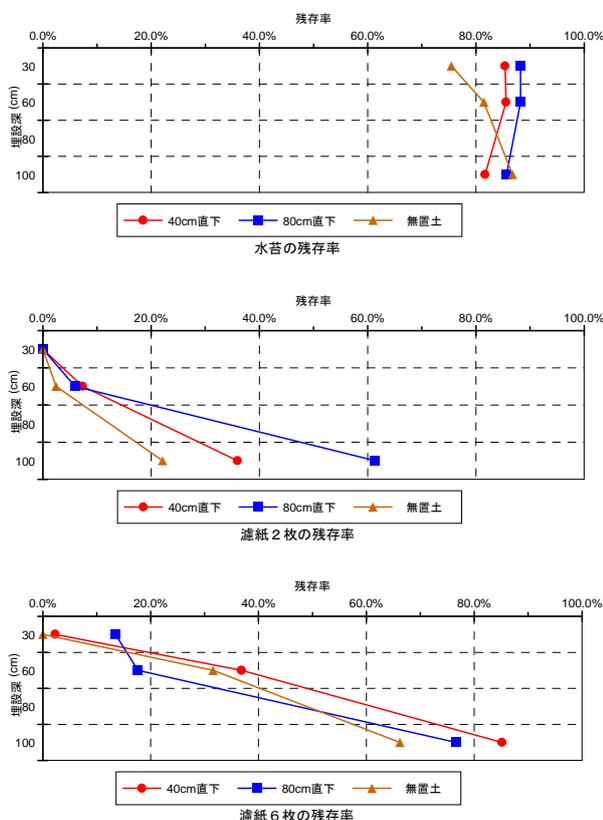
図 19 置土直下に埋設したリターバッグの残存率

置土直下に埋設し約 4 年経過後に回収したリターバッグの残存率を、対照区として埋設した無置土部でのリターバッグの残存率と併せて、リターの種類別に図 19 に示した。結果は以下のとおりである。

60cm までの浅い土層では置土直下のほうでやや大きい残存率を示した。100cm の深部では置土の有無による差異は認められなかった。

60cm までの浅い土層では置土の有無に関わらず残存率が小さく、置土による有機物分解抑制効果は認められない。100cm の深部では置土直下で残存率が大きくなる傾向が認められる。

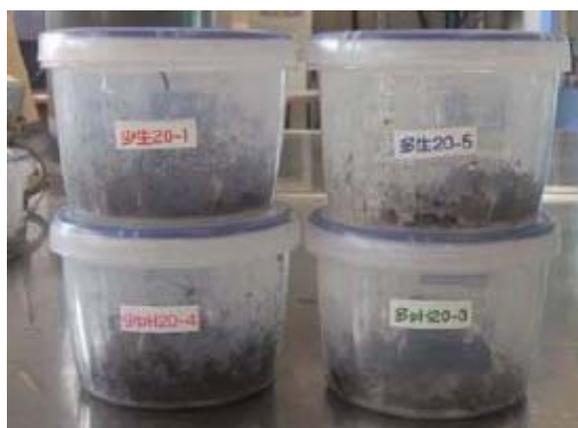
図 20 作成した供試体

作成した供試体を図 20 に示す。ガス採取用の加工（スクリー蓋に穴を開けてセプタムを接着し気密試験を実施）を施した内容積 500ml の密閉容器の容器重量を秤量記録し、試料を秤入れた。量り入れる泥炭土の量を 4 段階に変えた実験区を設けた。処理区と実験区を組み合わせた供試体の種別と個数は表 3 のとおり

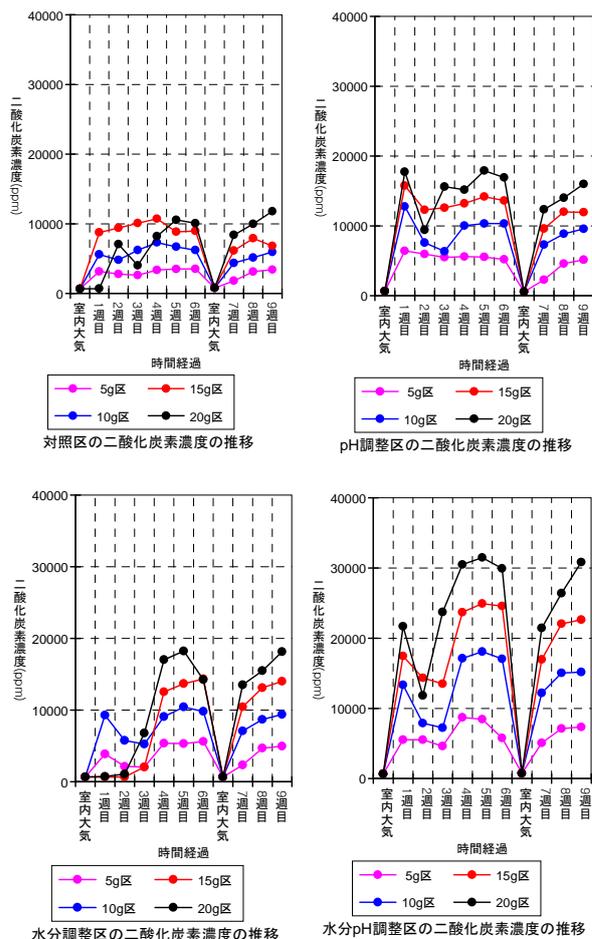
図21 処理区別の二酸化炭素濃度の推移

処理区ごとの二酸化炭素濃度の変動を図21に示した。図示した二酸化炭素濃度は、分析時点の密閉容器内の空気中の二酸化炭素濃度である。これらの図から、以下の特徴を読み取ることができる。

① 1週目に二酸化炭素の濃度ピークが生じるが、このピークは2週目には減少し、3～5週目にかけて上昇し、6週目に若干低下する傾向にある。この傾向は処理区において顕著であるが、対照区においても見られる。

② 供試した泥炭土量が多いほど二酸化炭素濃度は濃い傾向にあるが、重量比率と濃度比率は相関している傾向にある。

③ 供試した泥炭土量が同量であれば、二酸化炭素濃度の濃さの順位は、以下の傾向にある。

対照区 < pH調整区 = 水分調整区 < pH水分調整区

pH および水分調整により泥炭土の分解が促進したと言える。

容器内で濃度が上昇した二酸化炭素の炭素源は、容器内に封入した泥炭土でしかありえない。二酸化炭素濃度の上昇量は微生物により泥炭が分解・ガス化した量と言える。しかし、図21に示したような濃度の変動があり、泥炭土の分解は斉一とは言えない。特に、『1週目のピーク、その後の濃度低下、濃度上昇の再起と定常化』という二酸化炭素濃度の推移は、メタン発酵のメタンガス濃度や二酸化炭素濃度の推移においても頻繁に見られる現象である。この現象は、微生物の棲息環境に変化が生じた場合、一時的な異常増殖が生じて代謝産物も増加するが、その後自然淘汰されて低

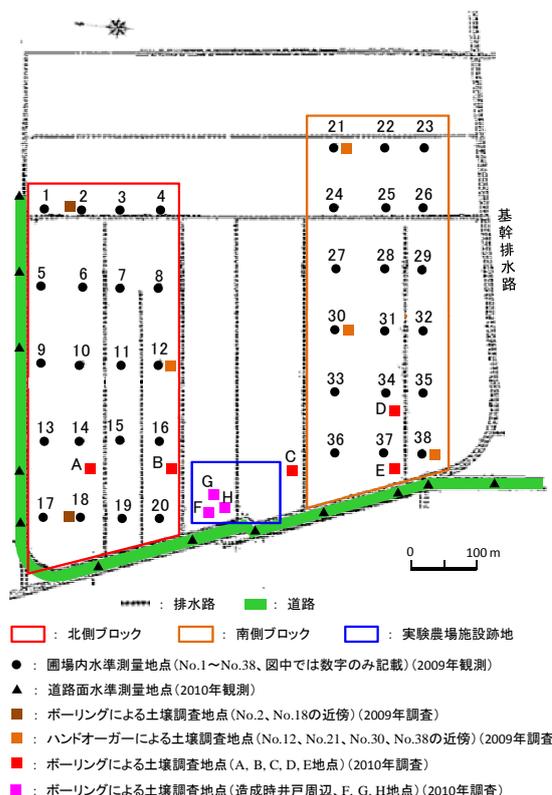
図 22 調査圃場の概要及び調査箇所

土壌調査は 2009 年と 2010 年において、機械ボーリングによるシンウォールサンプリングを 10 箇所、ハンドオーガーによる断面調査を 4 箇所で行った。シンウォールサンプリングは、泥炭層とそれ以深のシルト質粘土層あるいはシルト層まで実施し、土壌の物理性に関する分析（乾燥密度、自然含水比、土粒子の密度、強熱減量、炭素量）を行った。また、F、G、H 地点のボーリング調査は、造成当時の農場施設における井戸掘削のボーリング柱状図と対比するため約 15m まで掘削した。

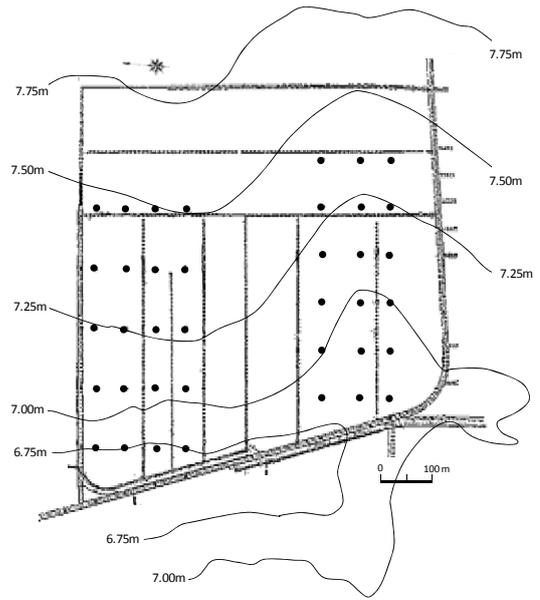
図 26 1961年の農地造成直前の標高

1961年造成直前の調査圃場面における標高分布（等高線）を図26に示す。ただし、圃場や道路の形状は現在のものである。農地造成前の地盤標高は西側へ向かって傾斜しており、調査圃場の東側端と西側端の標高差は約1mであった。図27に2009年の本調査圃場面の標高分布を示す。図中の数値はNo.1～No.38各観測地点（No.の記載は省略）の標高を示す。造成直前と異なり、圃場面全体の標高は北側に向かって低くなる傾向となった。その最高位は5.81m、最低位は4.68mであり、その差は1.13mであった。図28には造成当初と現在（2009年）の圃場面標高差から求めた地盤沈下量を

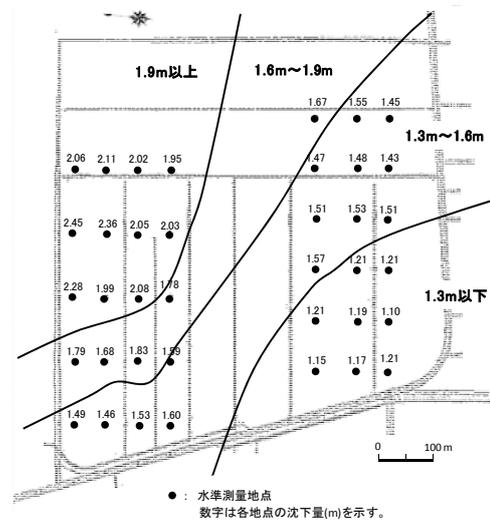
図 28 地盤沈下量の分布

示す。圃場面の沈下量は北東方向に向かって増加する傾向が確認された。また、同様な地盤沈下量の分布傾向が、1999年時点の水準測量結果からも確認されている⁹⁾。

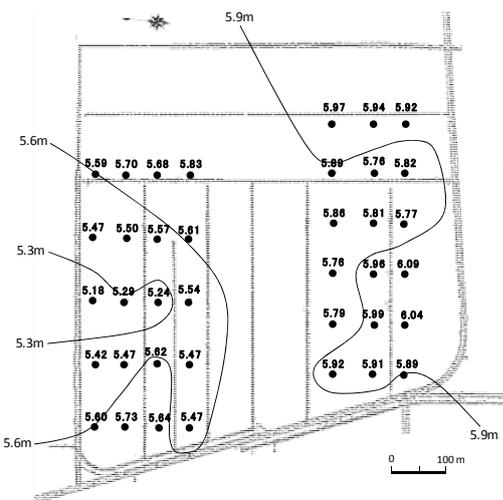
図 33 1999 年の調査圃場の標高

ことを示唆する。図 33 には 1999 年の標高分布を示すが、北側ブロック側の標高が低い傾向はさらに明瞭になっており、図 27 に示す現状（2009 年）の標高分布に至っていると考えられる。

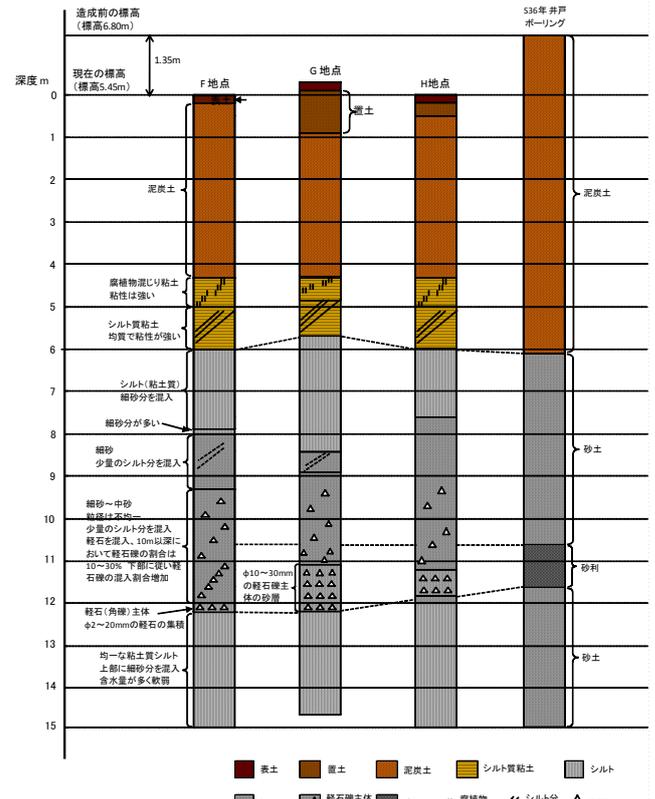
図 34 1961 年井戸掘削時のボーリング柱状図と現状のボーリング柱状図との対比

1961 年の造成当初に実験農場施設の井戸掘削のためのボーリング柱状図と現状の柱状図を対比して、地盤沈下に関与した土層を探索した。図 34 に 1961 年掘削の井戸ボーリング柱状図とその近傍の F、G、H 地点において掘削したボーリング柱状図を示す。ここでは各ボーリング位置の圃場面標高（井戸ボーリングは 1961 年当時の標高）を基準として対比した。現状（F、G、H 地点）のボーリング柱状図のシルト質粘土層の下端と井戸ボーリング柱状図の泥炭層下端の標高がほぼ

一致した。現状ボーリングにおいて採取したシルト質粘土層は腐植物が混合した粘性の高い粘土であり、井戸ボーリング柱状図では、その粘土層も含めて泥炭層と分類されたものと考えられる。また、井戸ボーリングにおいて砂利層と記載されている標高には、現状のボーリングにおいて軽石礫を多く含むまたは軽石礫主体の砂層が現れており、両者の記載は異なるものの同一の土層と考えられる。さらに、現状のボーリングにおいて軽石礫層の前後のシルト層は、細砂分の混入がみられるので、井戸ボーリングの砂土にそれぞれ対応するものと考えられる。

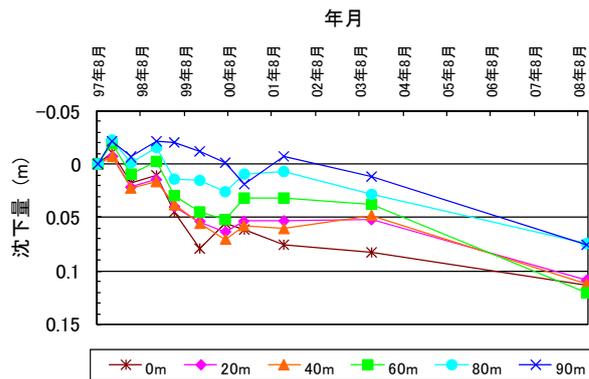
図 45 沈下量の平均値の推移

排水路からの距離毎の沈下量を図 45 に示した。隣接圃側（排水路からの距離：90m）の測線では観測を開始してから 3 年間の標高は観測開始時の値より大きく、それ以降も沈下と上昇が認められ、観測開始の 1997 年 8 月から 2003 年 11 月までの平均沈下量は 1 cm である。一方、この期間での小明渠側の沈下量は 8 cm に達する。このように排水路に近い測線ほど沈下量は大きく、遠い測線ほど沈下量は小さい。2008 年 10 月の沈下量は隣接圃場側で 7cm、小明渠側で 11cm であり、差はやや小さくなったものの、排水路に近い部分の沈下が大きかった。

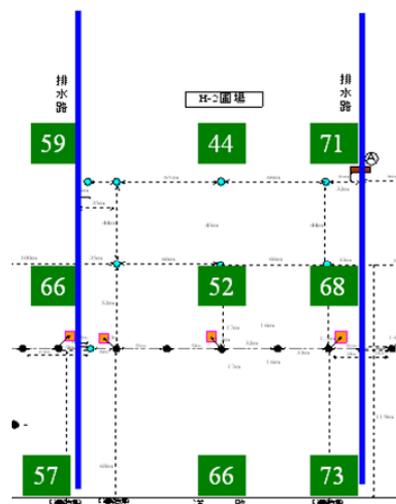
図 46 一次造成後 18 年間で生じた沈下量(cm)

図 46 の白抜きの数字は一次造成から 2005 年秋までの約 18 年間で生じた沈下量である。なお、造成直前の標高が明らかとなっている地点が限られており、図には 9 地点についての沈下量を示している。圃場中央部での沈下量と比較して、排水路近傍での沈下量が大きい傾向を示した。

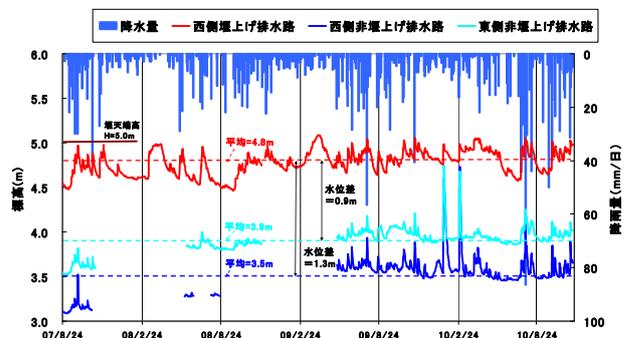
図52 排水路水位の経時変化(2007～2010年)

図52に、2007年から2010年までの東側及び西側上下流の排水路水位の経時変化を示す。西側排水路上流の水位は観測期間を通して高く維持され、西側排水路下流の水位より平均1.3m、東側排水路の水位より平均0.9m高く推移した。

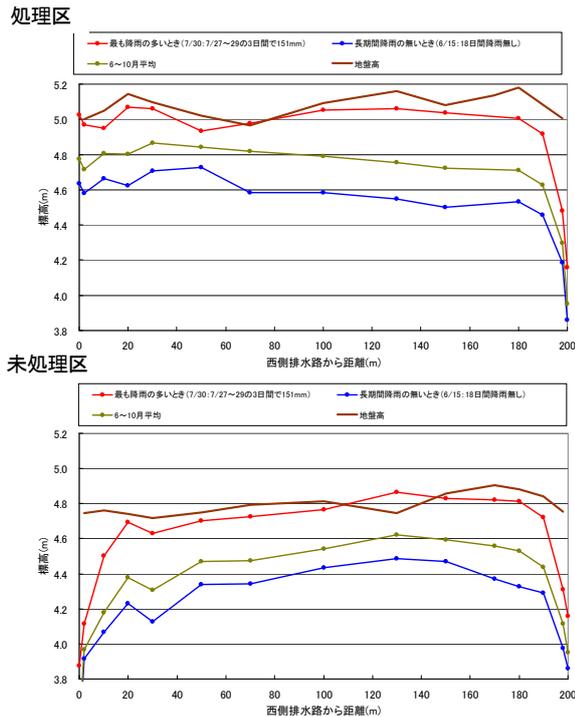
図 53 地下水面と排水路水位(2010年)

排水路と標高水位の関係をみると、処理区の東側は排水路の堰上げを行っていないため、排水路に向かい標高水位が大きく低下した。西側は、堰上げによって排水路水位が高く維持されていたため、標高水位の低下が抑制されていた。また圃場内の標高水位は、西側から東側に向かって緩やかに低下していた。一方未処理区は、東側、西側ともに排水路の堰上げを行っていない。このため、両側の排水路に向かい標高水位が大きく低下していた。また圃場内の標高水位は、東側から西側に向かって緩やかに低下していた。

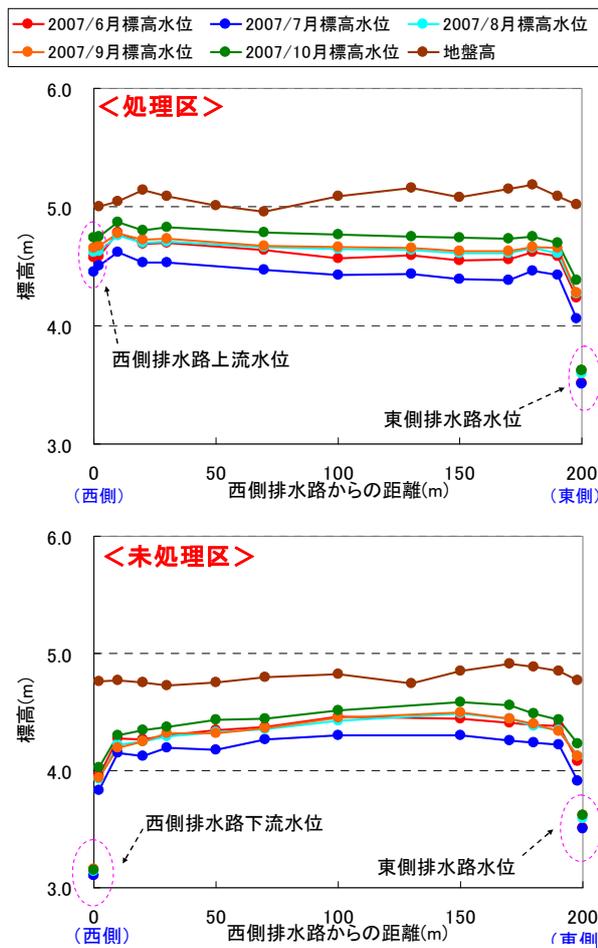
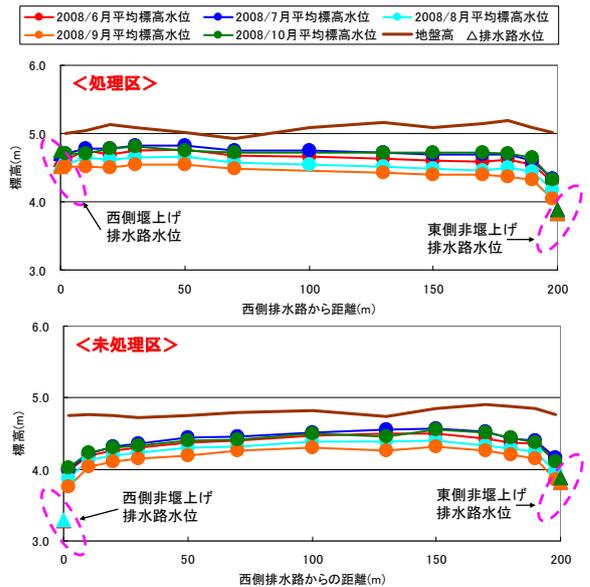
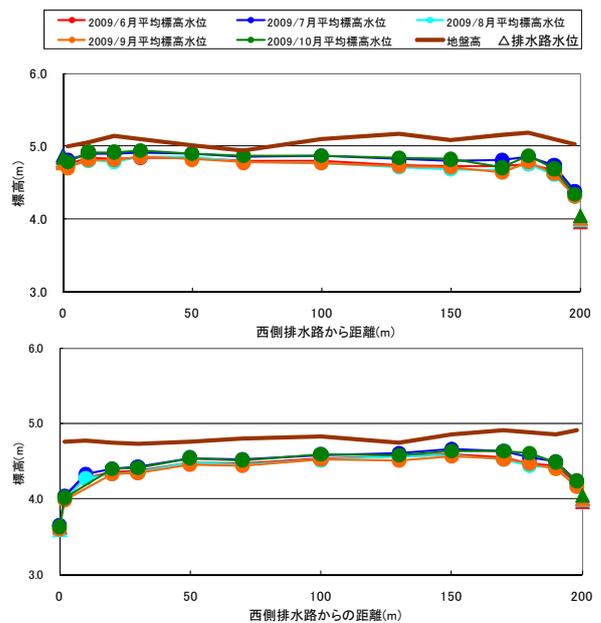
図 54~56 に、過年度における処理区及び未処理区
 の各観測点における標高水面、地盤高と排水路水位
 を示す。排水路と標高水位の関係をみると、降水量の
 少ない年などは全体的に標高水位が低いデータが示さ
 れているが 2007 年、2008 年、2009 年のいずれも、
 2010 年と同様の傾向を示した。未処理区の標高水面形
 状が、排水路の堰上げを行う前の処理区の水面形状と
 同様であると仮定すると、堰上げを行うことにより、
 西側排水路から圃場中央部までその影響が及んでい
 ることが示唆された。

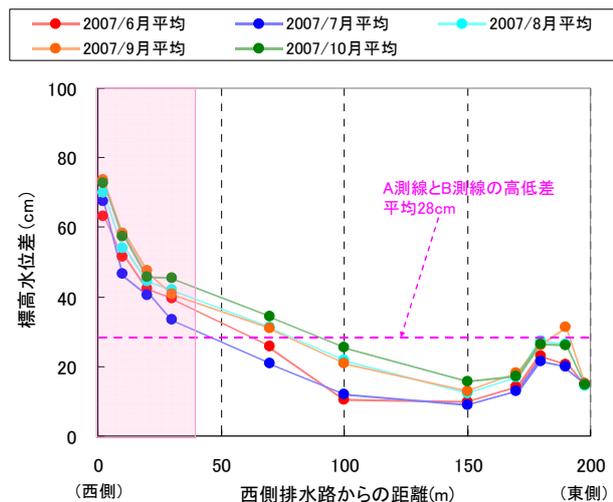
* 標高水位差(cm)=処理区の標高水位-未処理区の標高水位
図 57 西側排水路からの距離に伴う標高水位差の違い(2007年)

まず、1つめの処理区および未処理区の標高水位を比較する方法についてである。2007年の西側排水路からの距離と、処理区の標高水位から未処理区の標高水位を引いた値（以下、標高水位差と表記）の関係を図

57に示す。なお、処理区及び未処理区の平均地盤高はそれぞれ5.08m、4.80mであり、処理区と未処理区の間には平均28cmの高低差が生じていた。すなわち標高水位差が28cmの場合は、地表面から地下水面までの距離（以下、地下水位と表記）が処理区と未処理区で同じであることを意味する。また、標高水位差が28cmより大きい場合は、処理区と比べて未処理区の地下水位が低いことを意味し、標高水位差が28cmより小さい場合はその逆を意味する。2007年については、6~7月は降雨が非常に少なかったため、圃場全体の標高水位が低くなった。ただし、図57に示したとおり、西側排水路から約40m地点までは標高水位差が28cm以上を示しており、処理区の地下水位が未処理区に比べて高くなっている。すなわち、少雨時においても約40m地点までは排水路内貯留水が圃場内へ供給されていることが示唆される。2008年および2009年については、処理区の標高水位から両区の高低差を差し引いた値を標高水位差とした。すなわち0cm以上であれば、処理区の水が高いことを意味する。2008年については、図58に示したとおり、西側排水路から約50m地点までは標高水位差が0cm以上を示しており、2009年については、図59に示したとおり西側排水路から約70m地点までは標高水位差が0cm以上を示している。一方、各年とも100m地点より遠方では、未処理区の地下水位が処理区より高くなっている。すなわち、本調査圃場においては降雨による水分供給の多少に関係なく、排水路内へ貯水することにより、少なくとも40m~70m程度の範囲までは地下水位の低下を抑制できることが示唆された。

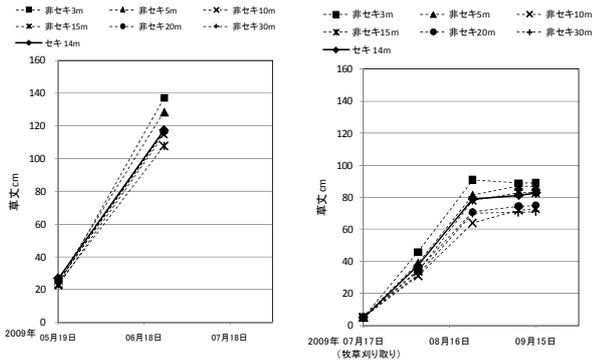
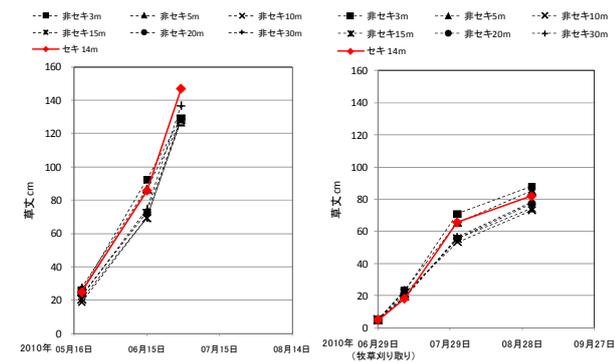
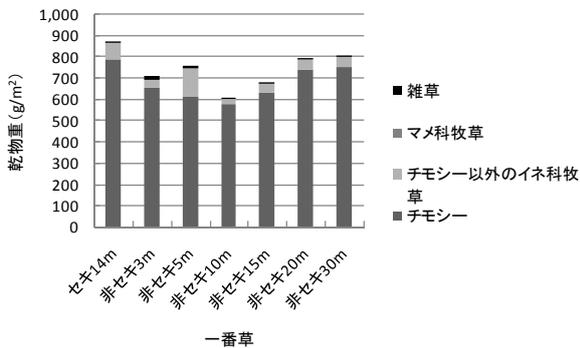
図66~68に草丈調査の結果を示す。2008年では一番草収穫時の6月24日に、セキ14m地点が他の非堰上げ地点よりも有意に高かった。二番草収穫時の8月30日には、堰上げ地点と非堰上げ地点の間に有意な差は認められなかった。2009年では、一番草及び二番草生育期間とも、堰上げ側地点と非堰上げ側地点の間に有意な差は認められなかった。2010年では、一番草収穫時の6月29日にセキ14m地点が他の非堰上げ地点よりも有意に高かったが、二番草収穫時の9月1日では、有意な差は認められなかった。

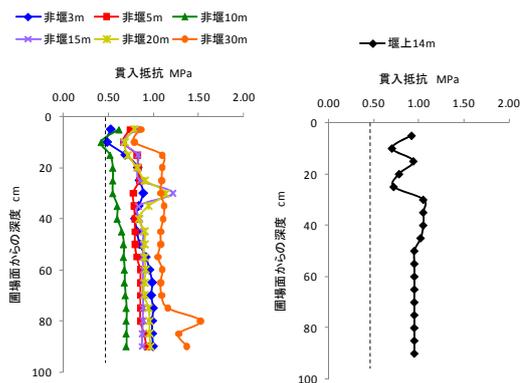
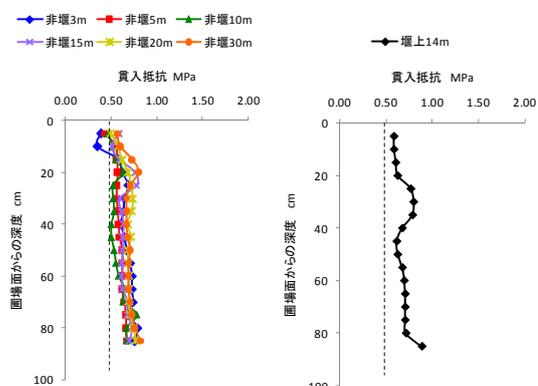
2009 年の測定結果を図 73～76 に示す。なお、2010 年は 2009 年と同様の傾向を示しており、図は割愛する。測定結果の貫入抵抗値は、ほぼ $0.5\text{MPa} \sim 1.0\text{MPa}$ の間で

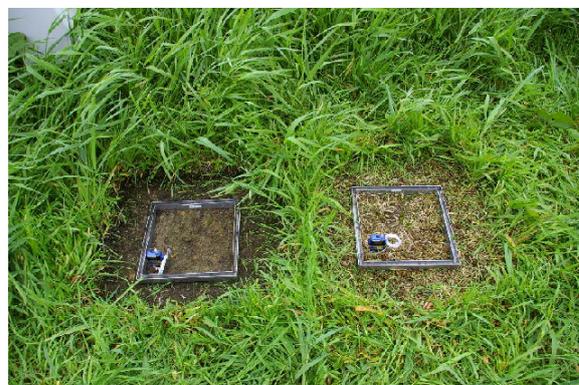
図 78 地表面の状況(左:根なし、右:根あり)

ガス採取箇所には、ステンレス製の台座(縦 30cm×横 30cm)を深さ 3cm まで差し込み、ガスサンプリング前日に根あり区では牧草を地際部で刈り取り、根なし区では雑草を切り取った(図 78)。ガス採取は、ステンレス製台座上部の溝に縦 30cm×横 30cm×高さ 20cm のアクリル製チャンバーをかぶせた後、一定時間ごとにシリンジでチャンバー内のガスを引き抜いた(図 79)。なお、金属製台座上部の溝には水道水を注ぎ込み封水とした。採取したガスは、CO₂分析用としてガスバックへ 250ml 注入するとともに、CH₄および N₂O 分析用として 15ml 容量の真空バイアル瓶へ 30ml 圧入した。ガスサンプリングと同時に、チャンバー内気温と地温を計測した。

ガス採取は牧草の根を残した箇所と牧草の根を除去した箇所を、両排水路近くにそれぞれ 3カ所設けた。表 8 に各調査地点の処理区名と処理内容を示す。

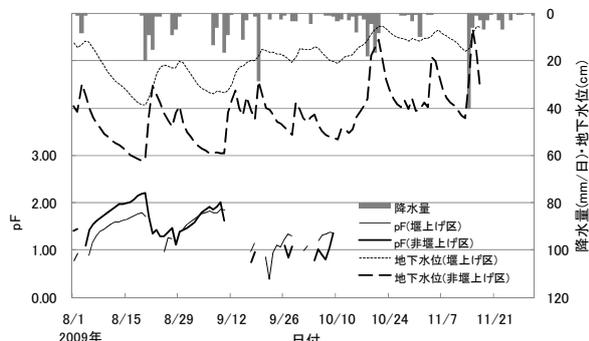
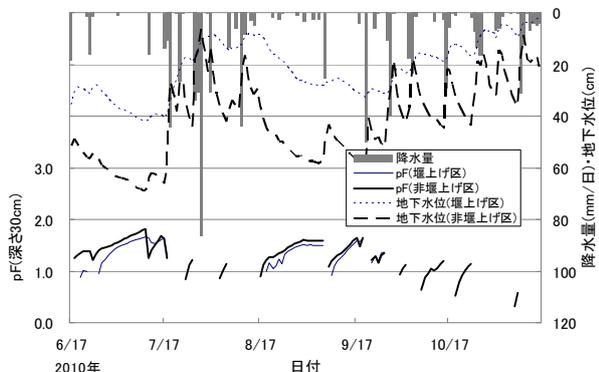
図80,81に調査期間中の日降水量、地下水位および土壌水分張力(pF)を示す。2009年の営農期間中は降雨が多い年であった。地下水位はデータ回収を終えている11月下旬までの平均で、堰上げ区が約19cm、非堰上げ区が約43cmであり、約20cmの水位差が生じた。pFは降雨が少なかった8月中旬では、非堰上げ区が堰上げ区よりも大きい値を示し、水分量が少なかった日が見られたが、それ以降は両区とも大差は見られなかった。2010年の営農期間中は、7月下旬にまとまった降雨が観測されたが、その前後の降雨は少なかった。

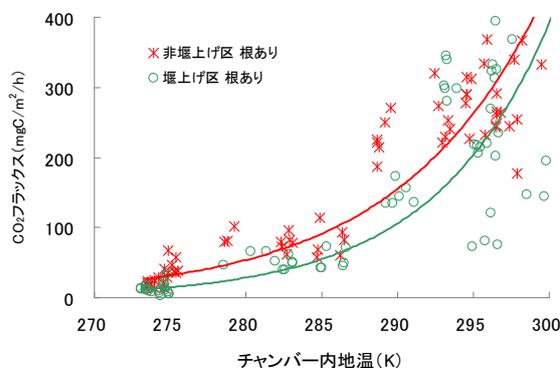
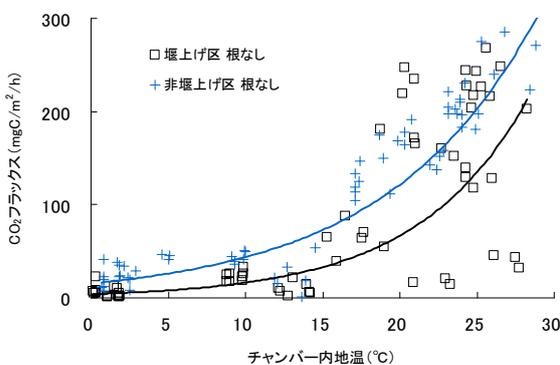
図82,83に2009年および2010年の地温とCO₂フラックス(土壌呼吸速度)の関係を示す。地温(絶対温度

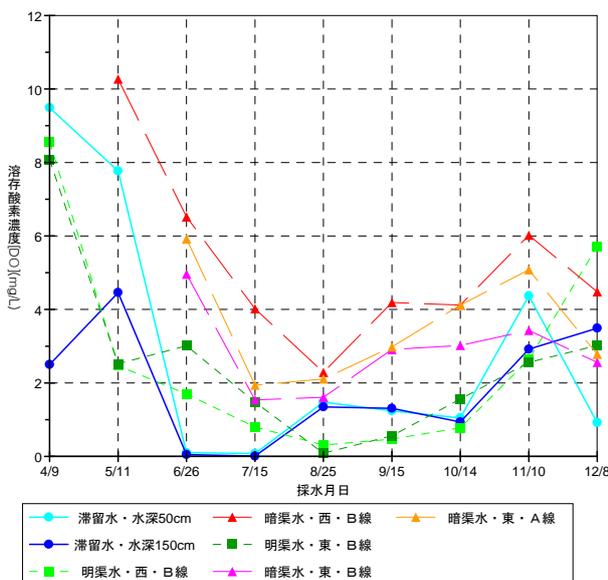
図91 溶存酸素濃度の推移

図91に溶存酸素濃度の推移を示した。水中の有機物などの汚濁原因となる物質を微生物が分解する過程で水中酸素を消費する。そのため、溶存酸素濃度が低いということは汚濁原因となる有機物等の量が多いこと、また、還元状態にあることを表す。滞留水や明渠排水

では夏期に極めて小さな値となっている。
