## 1.6 河川堤防の浸透・地震複合対策技術の開発

### 【要旨】

## DEVELOPMENT OF COMPOSITE COUNTERMEASURE FOR SEEPAGE AND LIQUEFACTION OF LEVEE

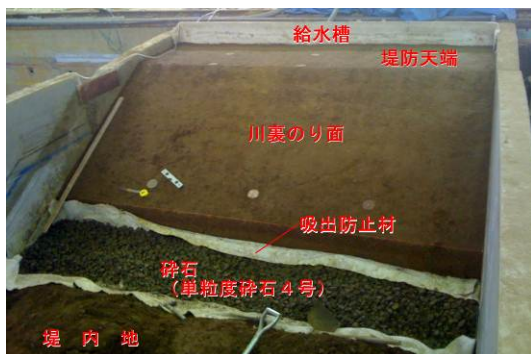
図-3.11 排水機能付き矢板の模型

実験ケースは、表-3.2に示すとおり、無対策を1ケース、対策を3ケース（排水機能付き矢板を設置したケース、透水トレンチを堤体外・堤体のり尻直下に設置したケース）の計4ケースとした。図-3.8～図-3.10に、ケース2～4の模型断面形状を示す。堤体部分は、天端と裏のりのみモデル化した。無対策のケース1は、対策工が無い点を除き、対策工のケースと同様の断面形状である。ケース2で用いた排水機能付き矢板は、市場製品を参考に、矢板延長方向の平均開口率が2%となるように設定した。図-3.11に実験に使用した排水機能付き矢板の模型を示す。開口部には、吸い出し防止材を貼り付けて、土砂の流出を防止した。ケース3、4で用いた対策工のトレンチは、図-3.12に示すように、碎石（単粒度碎石4号）を吸い出し防止材で包む構造とした。
