13.10 道路橋桁端部における腐食対策に関する研究

担当チーム：橋梁構造研究グループ

RESEARCH ON RETROFITTING FOR CORRODED GIRDERS AROUND EXPANSION JOINTS

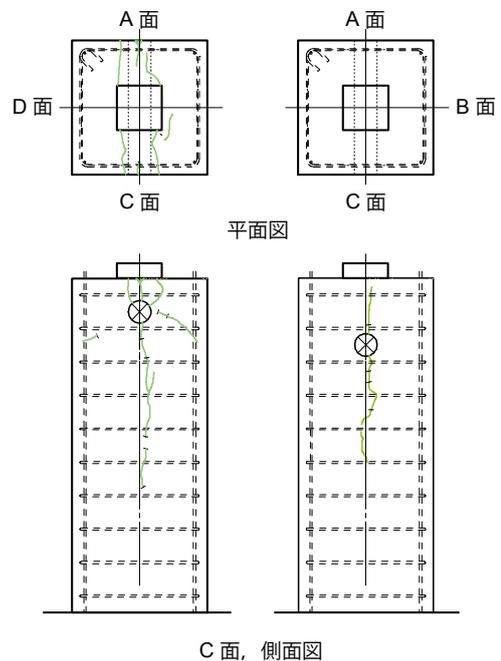
図-7 ひび割れ図

(a) 供試体 O-1 1回目ピーク時 (b) 供試体 O-2 試験後

超えることなく、上縁コンクリートの陥没が、目視で明確に確認できる状態まで進行した。供試体 O-2 は、試験機の最大荷重 2000kN で荷重点での陥没が見られなかった。図-7に、円孔を有する供試体のひび割れ図を示す。いずれの供試体とも、A面側とC面側でひび割れ発生状況に顕著な違いはないが、C面側のひび割れ発生がやや早い傾向が見られた。供試体 O-2 は、2000kN までの荷重において、円孔から上下鉛直方向のひび割れが見られたのみであったが、供試体 O-1 は、1回目のピーク時に、上縁から円孔につながる斜めのひび割れが左右に見られるとともに、円孔下方にも B

面、D 面に向かう斜め方向のひび割れが見られた。また、供試体 O-1 の上縁には、平面図に示すように、円孔に概ね平行なひび割れが見られた。

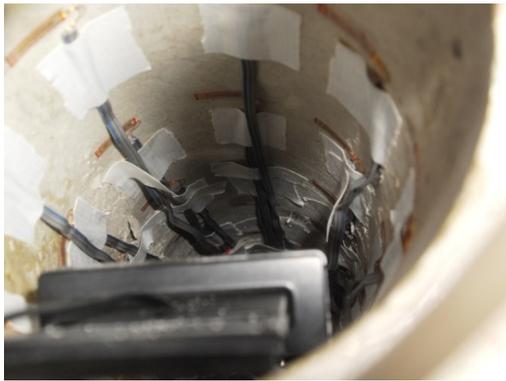
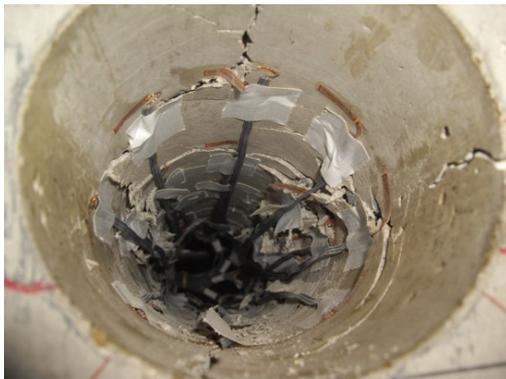
図-8 供試体 O-1 の円孔内部の破壊状況
(いずれも A 面側から撮影)

(a) 1回目ピーク時

(b) 試験終了後

図-8 に、供試体 O-1 の円孔内部の破壊状況を示す。1 回目ピーク時は、ひずみゲージ、リード線あるいはリード線の固定用テープに覆われていたこともあり、ひび割れが目視で確認しにくい状況であり、表面付近のひび割れを除いて、少なくとも顕著なひび割れは見られなかった。2 回目の载荷の後には、上縁の載荷板に沿って、著しい陥没が見られ、図-8(b)に示すとおり、円孔内にも大きなひび割れが発生していた。一方、供試体 O-2 の円孔内部には、ひび割れがほとんど発生しておらず、表面付近に見られた円孔の上下に見られたひび割れの深さは、A 面側、C 面側ともに表面から 70mm 程度であった。

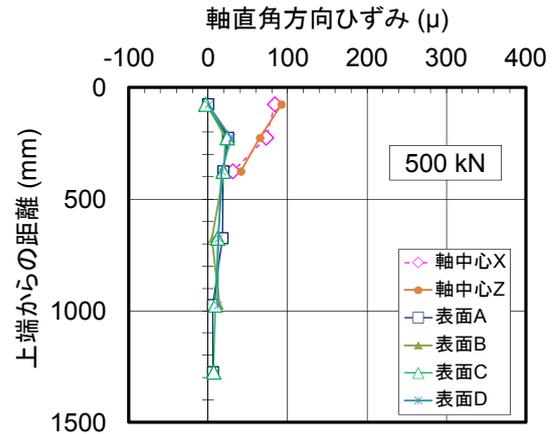
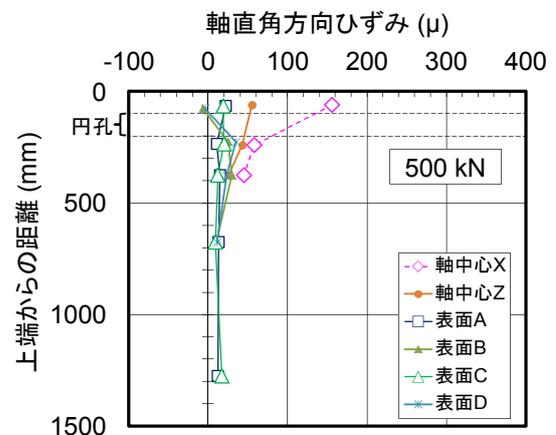
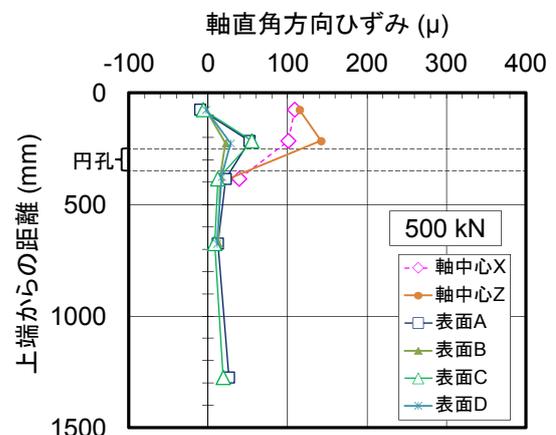
図-9 500kN 時におけるコンクリート表面及び内部の水平方向ひずみ分布

(a) 供試体 N

(b) 供試体 O-1

(c) 供試体 O-2

図-9 に、各供試体の 500kN 時におけるコンクリート表面及び内部の水平方向ひずみ分布(実測値)を示す。図中の記号のうち、軸中心 X、Z は、コンクリート中の埋め込みゲージによる実測値であり、X は B 面から D 面に向かう方向(円孔に直角方向)、Z は A 面から C

面に向かう方向(円孔に平行方向)をそれぞれ示す。また、表面 A~D は、A~D 面それぞれのコンクリート表面の水平ひずみを示す。孔ありの供試体 O-1、O-2 の図には、それぞれの円孔の位置(上端からの距離)を示す。孔なしの供試体では、表面の水平ひずみは、四方ほぼ均等であり、また上端に近い箇所(上端から 75mm)ではほとんど発生していなかった。荷重点直下では X 方向、Z 方向ともに上端から 75mm の水平ひずみが大きく、 90μ 程度であった。孔ありの供試体の表面ひずみは、孔の開口部がある A、C 面と開口部がない B、D 面で異なり、A、C 面の円孔の直上で値が大きくなる傾向が見られた。円孔の位置が上端から 200mm を超える位置にあった供試体 O-2 の A、C 面表面の最大水平ひずみは、200mm 以内にあった供試体 O-1 よりも大きい傾向が見られた。孔ありの供試体 O-1、O-2 とともに、B、D 面の水平ひずみ分布は、穴なしの結果と概ね同様であった。孔ありの供試体の荷重点直下の水平ひずみも、円孔の上側で大きくなる傾向が見られ、それらの値のうち最大値は約 150μ と、表

面の値に比べて明らかに大きく、また穴なしの供試体に比べても大きくなっていった。

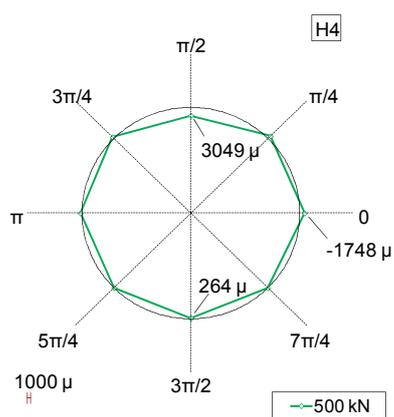
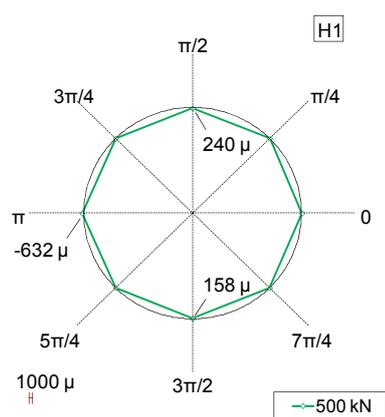
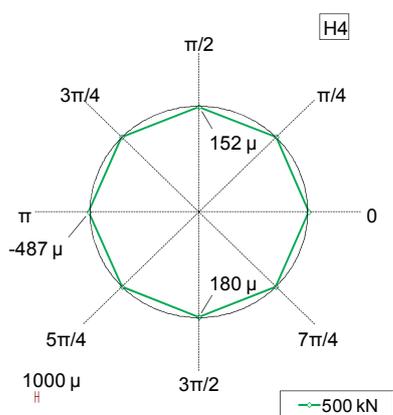
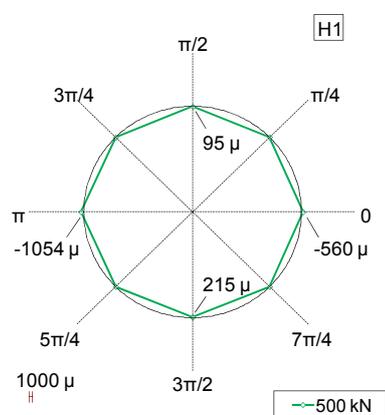
図-10 500kN 時における円孔縁のひずみ分布

(a) 供試体 O-1, 荷重点直下

(b) 供試体 O-1, A 面から 75mm

(c) 供試体 O-2, 荷重点直下

(d) 供試体 O-2, A 面から 75mm

図-10 に、500kN 時の円孔縁のひずみ測定結果を示す。同図(a)、(b)は、供試体 O-1 の結果であり、それぞれ荷重点直下の円孔縁と A 面から 75mm の円孔縁のひずみ分布を示す。同様に、同図(c)、(d)は、供試体 O-2 の結果を示す。供試体 O-1 では、円孔縁の引張ひずみは、荷重点直下の上端で最も大きく、500kN 時で既に 3000μ に達し、表面付近の最大値よりも著しく大きい値であった。一方、供試体 O-2 の円孔縁の最大引張ひずみは、表面付近の方が荷重点直下よりもやや大きい傾向が見られた。

期にひび割れが発生していた可能性が高い。図-11(a)の荷重-ひずみの関係では、その荷重レベル約 100kN から円孔縁のひずみの増分が大きくなった傾向が見られるが、図-6 に示した荷重-変位の関係には、顕著な影響は見られなかった。図-10 に示した円孔縁のひずみ分布では、3000 μ に達した箇所も見られたが、応力集中による引張ひずみは円孔縁からの深さに応じて急激に減少する傾向にあることから、曲げひび割れの場合と異なり、ひび割れの深さ方向への進展が遅く、よってひび割れ幅の進展も遅く、1200kN 程度までは、供試体全体の挙動に顕著に影響を及ぼすことはなかったものと考えられる。また、供試体 O-2 の載荷点直下付近の円孔内部には、試験後に行った目視でひび割れが見られなかったが、図-11(b)に示した円孔縁の引張ひずみはコンクリートの引張ひずみを著しく超えていたことから、円孔縁のひび割れ状況について、さらに詳細に確認する必要がある。

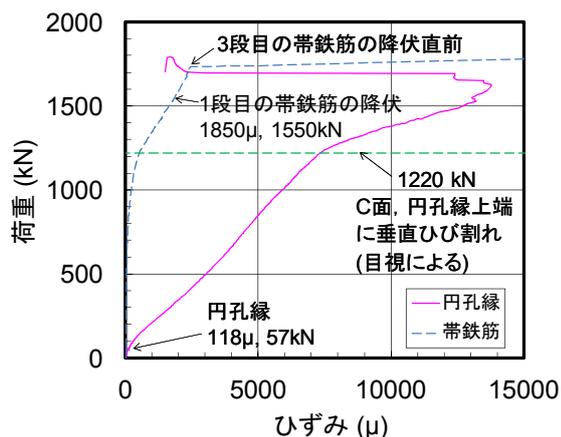
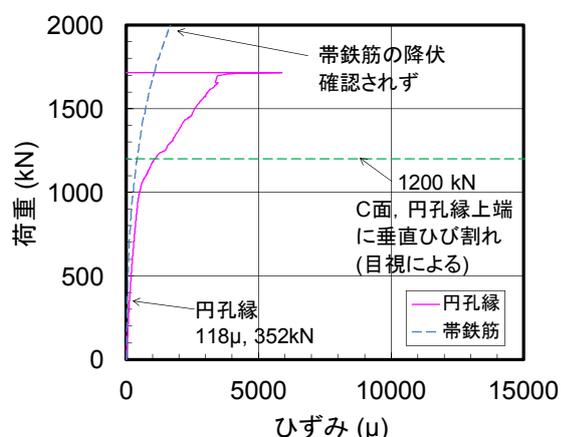
図-11 円孔縁と帯鉄筋の荷重-ひずみ関係

(a) 供試体 O-1

(b) 供試体 O-2

図-11 に、孔ありの供試体 O-1、O-2 の最大引張ひずみが生じていた箇所について、円孔縁のひずみと帯鉄筋のひずみを荷重との関係で示す。供試体 O-1 では、目視によるコンクリートのひび割れが認められた荷重約 1200kN 以降、円孔縁のひずみ増分が大きくなるの

に伴って、帯鉄筋のひずみ増分も増加した。供試体 O-1 は 1550kN で上から 1 段目の帯鉄筋の内側から降伏し始め、最大荷重の前に上から 3 段目の帯鉄筋の降伏が始まるとともに、1~3 段目の鉄筋ひずみが急激に増加した。一方、供試体 O-2 は、帯鉄筋の降伏は認められなかった。図-11(b)に示した供試体 O-2 の載荷点直下の円孔縁下端のひずみは、550kN で 200 μ を超え、約 1000kN を超えてからはひずみ増分が大きくなって、1700kN で 5000 μ を超えていた。

前述のとおり、円孔のある供試体 O-1、O-2 はともに、目視によるコンクリートのひび割れが、約 1200kN で供試体側面及び側面に近い円孔縁に見られた。しかし、図-11 に示したとおり、供試体 O-1 の円孔縁のひずみは、100kN 以下で既に 200 μ を超えており、鉄筋コンクリート梁の下縁であれば、曲げひび割れが発生するレベルにあった。このことから、円孔縁には、早
