14.2 凍害・塩害の複合劣化を受けた壁高欄の衝撃耐荷力向上対策に関する研究

担当チーム:寒地保全技術研究グループ(耐寒材料)、
技術開発調整監付(寒地技術推進室)

A STUDY ON IMPACT RESISTANT CAPACITY OF RC BRIDGE WALL RAIL DETERIORATED BY COMBINED EFFECT OF FROST AND SALT ATTACK

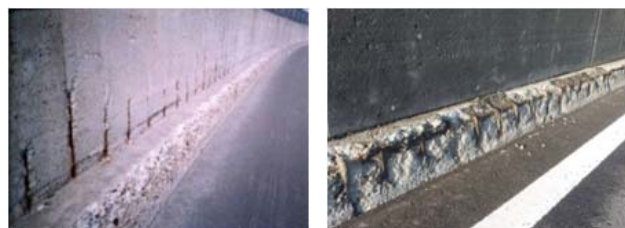
写真-1 積雪寒冷地における壁高欄の劣化事例

積雪寒冷地における社会資本ストックは、凍結融解や塩分供給等の複合作用による材料劣化を受けやすく、構造物としての健全性・耐久性に深刻な問題が生じやすい。構造物の機能を適切に維持するためには、積雪寒冷地の特性に適合した維持管理技術の開発が必要とされている。構造物のうち、積雪寒冷地のコンクリート製剛性防護柵(以下、壁高欄)は、凍結防止剤や沿岸地域の飛来塩分、融雪水の影響を特に受けやすく、凍害・塩害による複合劣化が多数生じている(写真-1)。複合劣化によって性能が低下した壁高欄では、車両衝突による車両の高架橋や跨線橋からの逸脱やそれに伴う第三者被害を引き起こす危険性がある。このため、複合劣化を受けた壁高欄の機能が確保されるように、衝撃耐荷力の点検・診断技術や、劣化程度に応じた補修・補強対策を早急に確立することが必要である。

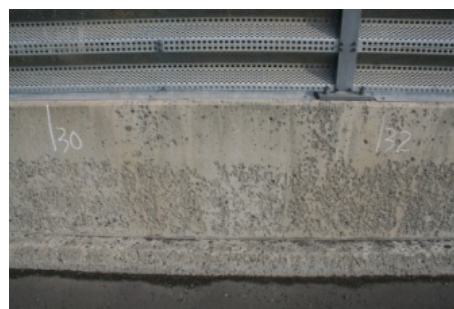
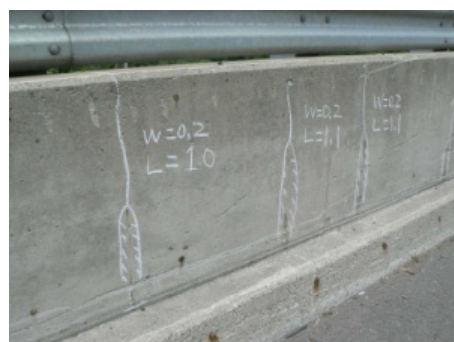
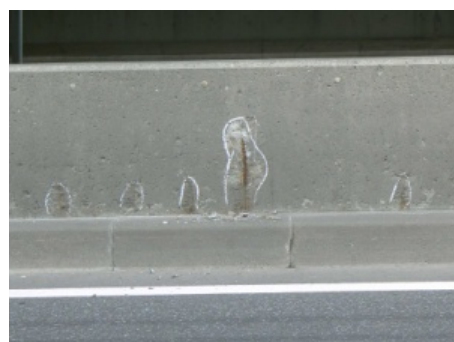
写真-2 積雪寒冷地における壁高欄の劣化事例

北海道内の壁高欄の変状を外観目視の範囲で分類すると、写真-2に示すような(a)コンクリート表面のスケーリング、(b)鉄筋の腐食に伴うコンクリートかぶりの浮き、(c)腐食鉄筋の露出に大別できた。

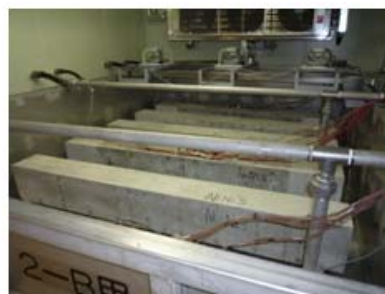
写真-3 RC梁の設置状況

RC梁の凍害劣化の促進には、大型凍結融解試験装置2基を使用した。装置内のRC梁の設置状況を写真-3に示す。試験槽には、それぞれ載荷実験用の5体と温度制御用1体を配置し、計12体のRC梁の凍結融解を開始した。大型凍結融解試験装置における凍結融解の諸条件はJIS A 1148 B法(気中凍結水中融解試験方法)に準拠している。RC梁の中心温度を+5～-18℃に制御し、凍結行程に約280分、融解工程に約200分で、凍結融解1サイクル当り約480分(8時間)とした。なお、本装置では、冷却媒体を装置内空気としているため、RC梁の中心温度に比べて装置内温度が先行する。また、融解行程開始直後は、浸漬水の装置内での気化を防ぐために装置内の暖気運転を行っている。

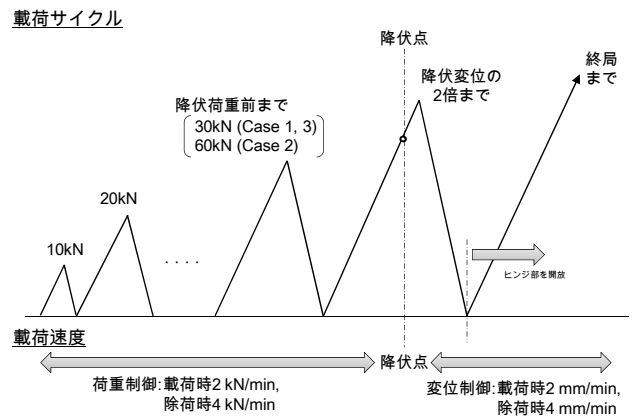
図-16 荷重パターン

荷重方法は、車両が衝突した後の変形性能を併せて確認する目的で、図-16 に示すような 1 方向の繰り返し荷重とした。降伏荷重までは荷重制御で、荷重段階は、計算上の降伏荷重 (41.8 kN) までをおおよそ 4 等分して 10 kN とした。そして、引張側主鉄筋の降伏を確認後、変位制御に切り替えた。変位制御への切り替え後は、荷重変位曲線上で明瞭な降伏点が得られるよう降伏変位の 2 倍程度を目指して荷重を続けた。その後、一度除荷し、油圧ジャッキと先端鋼棒の間に設けたヒンジを稼働状態にしてから、荷重の低下が確認できるまで荷重を行った。本来、荷重開始から終了まで荷重条件を同一とすべきであるが、終局時において、試験体の過度な変形によりロードセル部にせん断荷重が生じることが懸念された。また、壁高欄は弾性範囲内までの変形を見込んで設計される防護柵である。このため、弾性範囲内の荷重まではヒンジをロックして設計条件と同様の水平荷重となるようにし、壁高欄の塑性変形後、終局までの荷重を行う最終荷重サイクルではヒンジを開放している。

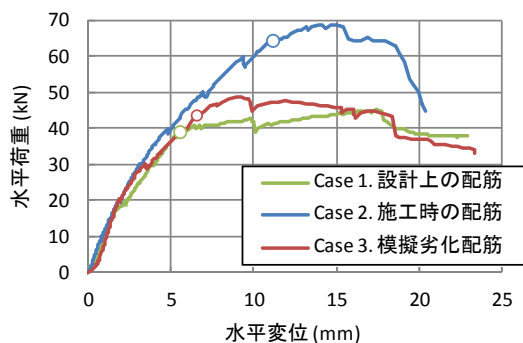
図-19 荷重-変位関係の比較

載荷位置における荷重－変位関係の骨格曲線の比較図を図-19 に示す。曲げ剛性に注目すると、ひび割れ発生荷重である 20～30kN より小さい領域では各試験体とも同程度であった。一方、ひび割れ発生荷重以降では、Case 1, 3 に比較して Case 2 の曲げ剛性がやや大きくなっており、鉄筋量の違いの影響が確認できる。しかしながら、荷重照査の範囲である引張側主鉄

筋が許容応力度 200 N/mm² (水平荷重 P≒22 kN) までの範囲では大きな違いはなく、曲げ剛性は各試験体ともほぼ同程度であった。

降伏荷重について、実験値及び計算値の一覧を表-5に示す。設計上の配筋の試験体(Case 1)と模擬劣化試験体(Case 3)を比べると、両者はほぼ同程度の降伏荷重で、計算値とも一致しており、定着長を必要とされる520 mmから150 mmに約7割低減した状態でも、十分な耐荷性能が発揮されることを確認できた。次に、施工時の配筋の試験体(Case 2)を見ると、Case 2ではCase 1の実験値や計算による降伏荷重の計算値より5割ほど大きくなっており、基部で鉄筋量が2倍になっている影響を確認できた。
