14.5 融雪水が道路構造に与える影響及び対策に関する研究

担当チーム：寒地保全技術グループ（寒地道路保全）

RESEARCH ON EFFECT OF SNOWMELT WATER ON ROAD STRUCTURES AND ITS COUNTERMEASURE

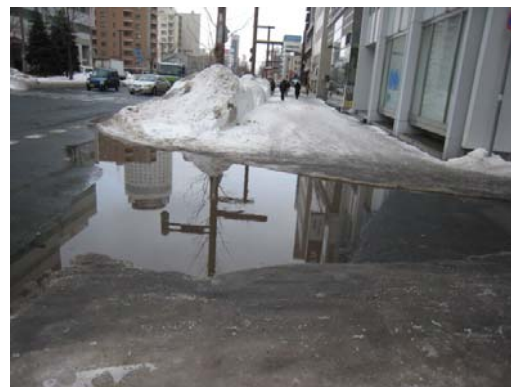
写真-1 に厳冬期における札幌市内の路面状況の一例を示す。近年、厳冬期においても融雪水が路面に滞水している状況が多く見受けられる。

写真-1 厳冬期における路面状況 (一般国道 230 号札幌市)

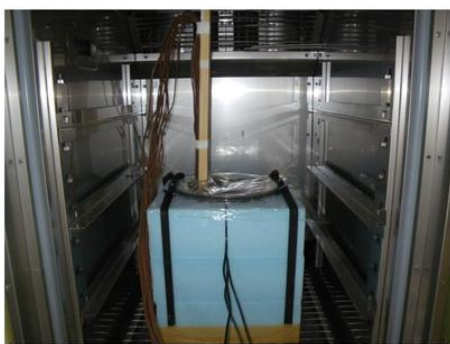
写真-2 に示す凍結融解試験機を用い室内試験を実施した。凍結融解サイクルは+4.5℃で2時間保持し、-18.0℃で2時間保持する温度設定とした。なお、湿度は0%で固定した。試験結果を図-6 に示す。路盤上面および中間部において、路盤材料の融解に伴い含水比が一時的に増加していることが確認できた。

写真-2 路盤材料の凍結融解試験

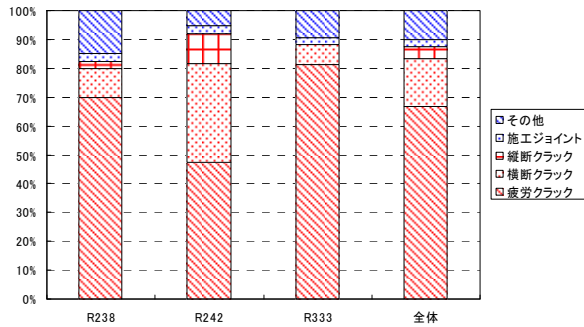
ポットホールの発生している部位について整理した結果を図-9 に示す。ポットホールの大半は、元々何らかのひび割れが存在した箇所に発生していることが確認された。

図-9 ポットホールの発生箇所別件数 (遠軽地域)

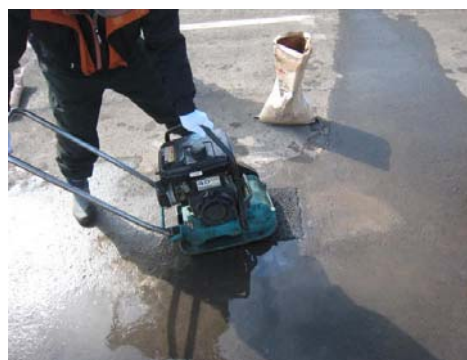
現場試験は、当研究所が所有する苫小牧寒地試験道路の周回路において、カッターや電動ピックを使用して 30cm×30cm×深さ 5cm 程度の擬似ポットホールを 2m 間隔で 12 個作成した。融雪期に水浸と非水浸の状態でも常温混合物を投入し、**写真-3** のようにプレートで転圧し、補修した。その上を**写真-4** のように水浸状態で大型車(10t 満載ダンプトラック)を繰り返し走行させて耐久性を比較評価することを試みた。評価指標は、常温混合物

写真-3 擬似ポットホールの常温混合物 転圧状況

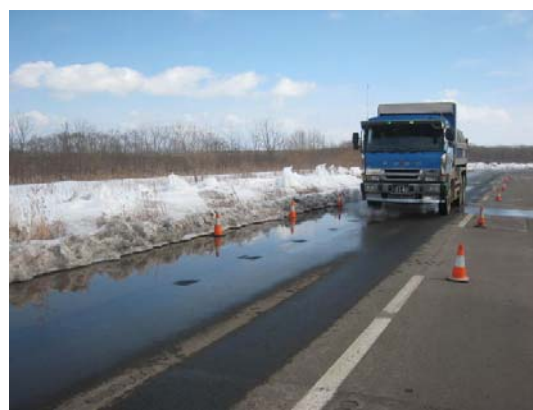
の沈下量と欠損量とし、走行台数が 800 台になるまで 50 回毎に散水して路面を常に湿潤状態にしておき、水の影響を受けた状態で車両を走行させるようにした。

写真-4 現場試験状況

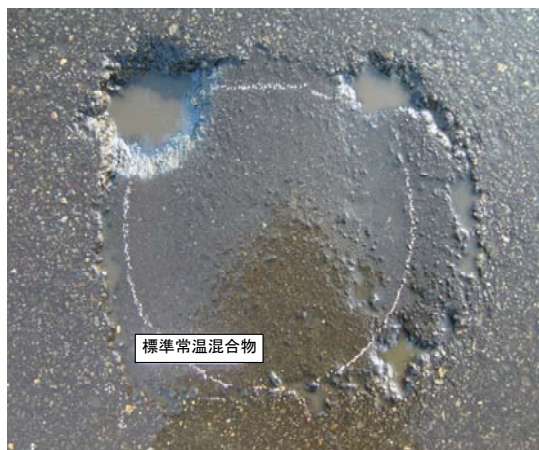
常温混合物を充填後に大型車を走行させ、走行台数が 700 台になったときのポットホール補修部の状況を**写真-5**、**写真-6**に示す。標準的な常温混合物は**写真-5**に示すとおり部分的に欠損して穴が再発していることが分かる。一方、全天候型の一例を**写真-6**に示すが、欠損は見られなかった。車両の通過台数と欠損量の関係を**表-3**に

写真-5 標準常温混合物の損傷状況 (700 台通過後)

示す。標準的な常温混合物は欠損を生じている(穴が再発している)のに比べて、全天候型の常温混合物はどの種類も欠損は見られなかった。

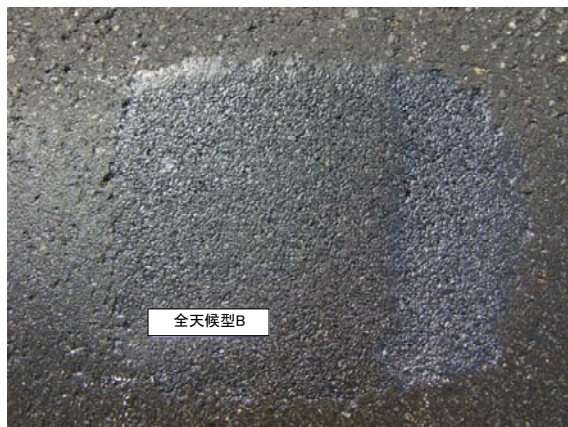
写真-6 全天候型混合物の状況 (700 台通過後)
