## 14.6 海氷作用や低温環境に起因する構造物劣化・損傷機構の解明と対策に関する研究

担当チーム：寒地水圏研究グループ

研究担当者：山本泰司、木岡信治、山之内順

## STUDY ON DETERIORATION MECHANISMS OF COASTAL STRUCTURES DUE TO SEA ICE INTERACTION IN THE COLD REGION AND COUNTERMEASURES

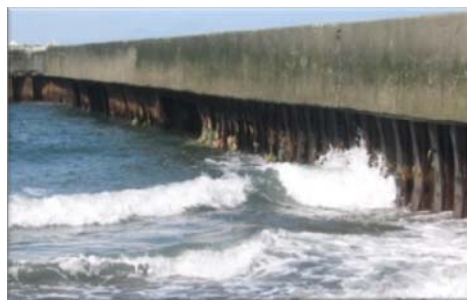
図-1 オホーツク海に面した導流堤の鋼矢板の損傷例

北極海やオホーツク海など海氷の移動が活発な氷海域において、海氷による衝突や摩擦によって構造物の摩耗・変形・剥離などの損耗や損傷が発生する。氷海は、その氷による摩耗に加えて、低温で海中酸素濃度が高く腐食性が強いことから、鋼構造物の損耗が激しいといわれる<sup>1)</sup>。鋼材の損耗率は通常海域の2倍という報告例があるほか<sup>2)</sup>、コンクリートでは20年間で約14cmも摩耗したという報告例<sup>3)</sup>もある。特に、昨今の気候変動による海氷減少は、海氷運動の活発化や漂流速度の高速化を招き、氷塊の衝突や、海氷の接触や摩擦による構造材料の腐食や摩耗の促進などといった構造物の損傷・劣化が加速する可能性がある。事実、我が国においても、海氷の接触・摩擦・衝突による鋼矢板式の護岸や導流堤等の著しい材料損耗（図-1参照）や、コンクリート表面の摩耗や剥離で鉄筋が露出する等の被害事例があるなど、海氷によると思われる劣化損傷が非常に深刻な状態にあり、寒冷海域特有の劣化メカニズムの解明と対策法の立案が急務である。

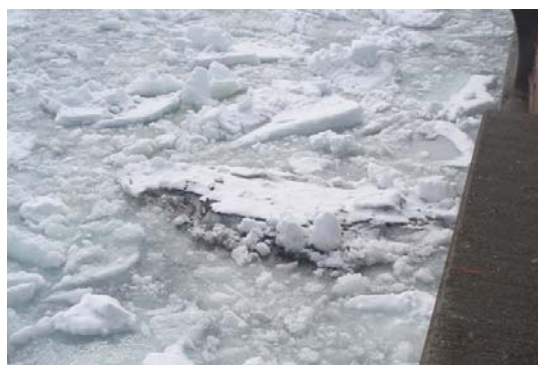
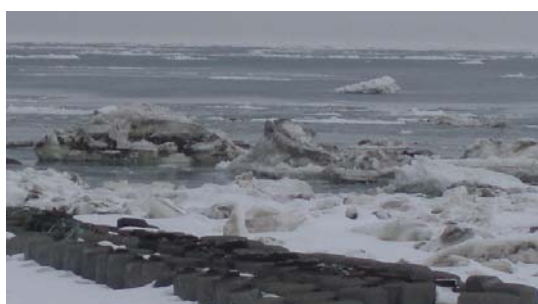
図-2 砂が付着（混入）した海氷が漂流

オホーツク海沿岸部での現地調査により、海氷の表面付近の砂の含有量を調べた。今回は、北浜および斜里の海岸付近の遡上海氷を対象とした。図-2に示すように、砂が付着(あるいは含有)した海氷が漂流している場合があることはかねてから知られている。今回の調査により、砂は海氷表面に付着しているのみならず内部まで浸透している場合があった。海氷に砂が付着(あるいは含有)するメカニズムについては今後の課題となるが、漂流している海氷に、飛砂によるものや時化によって舞い上がる海底砂が付着する場合、あるいは砂浜に海氷が遡上して付着したのち、海へ戻る場合、などが考えられる。内部浸透については、表面についた砂が日中の日射によって一旦融解したのち再凍結するというサイクルの結果、

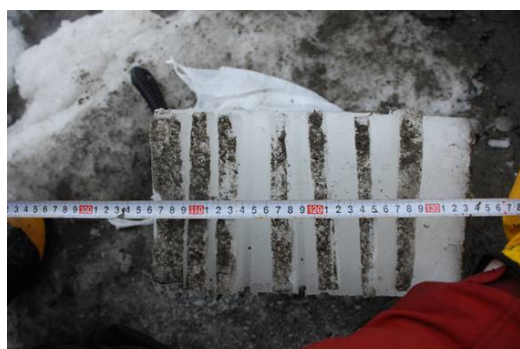
図-3 調査状況

調査方法は、各調査地点において、砂が付着している氷塊をランダムに選び(サンプル数は10以上)、表層2cmまでを採取し、その砂の含有量(質量)と粒径を調べた。含有率としては単位表面積あたりの砂の質量としてあらわした。調査結果(平均)を表-1に示す。

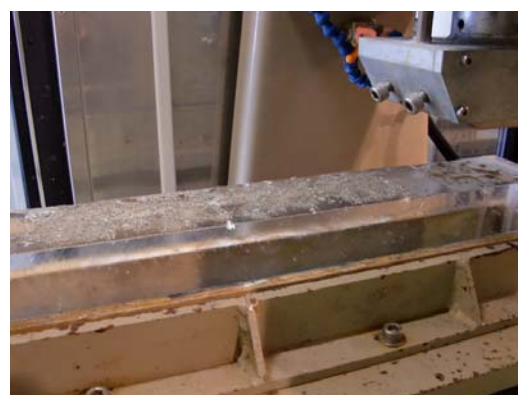
図-5 氷の表面に砂をセットした状態

摩擦・摩耗試験方法には様々な形式が知られているが<sup>12)</sup>、Itohら<sup>8)</sup>と同様な理由により、面接触の滑動式(ブロック・オン・プレート)を採用した。なお、腐食の影響を無視するため、金属材料としてSUSを、氷は純氷(Freshwater ice)を用いた。図-4に示すように、鋼製ケースに収納された氷(幅8cm、高さ5~10cm、長さ70cm)に、構造物を意図した金属供試体を、油圧ジャッキで適当な圧力で氷に接触させ、往復運動により摩擦させる。金属供試体は、摩擦方向に10cm、幅は氷の角柱と同じ8cm、厚さは14mmの寸法(氷との接触部10cm×8cm)をもつプレート型で、同図に示すように、これをホルダーに固定後、油圧ジャッキに取り付ける。また、供試体のエッジ部による氷の切削防止のため、エッジ部には5mm程度の面取りを施した。このため実際の氷との見かけの接触面は9cm×8cmとなっている。供試体表面は正面フライス盤加工による表面仕上げ(粗さ;6S)を行っている。氷表面には、砂を一様にまき、霧吹きで表面に水を吹きつけ再凍結させた。使用した砂は、前述した北浜における砂の粒径と含有率程度を想定し、中央粒径0.7mm(均等係数3.8)の川砂を0.05g/cm<sup>2</sup>となるようにセットした(図-5)。次に、できるだけ砂を氷に浸透させ(馴染ませる)、砂が混入した氷の表面を平坦にすることを目的として、金属供試体を氷表面に接触させ、ゆっくり圧力をかけることにより実現した。これは砂粒子直下ではかなり高い圧力となるため、圧力融解による効果

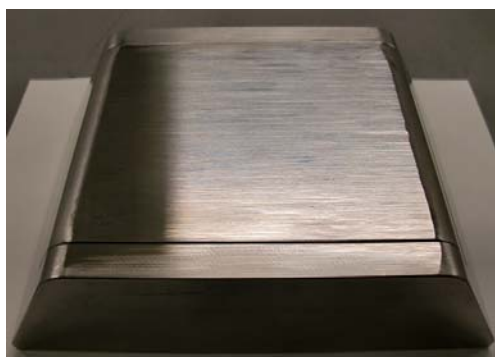
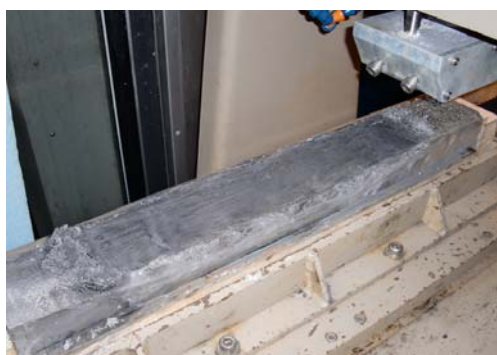
図-6 実験直後(摩擦距離 50km)の金属供試体(上)と氷(下)の表面状態の例

図-6 には、実験直後（摩擦距離 50km）の金属供試体（上）と氷（下）の表面状態の例を示し、図-7 には摩擦距離と摩耗量との関係を示した。まず、図-7 を見ると、初期に大きな摩耗率（曲線の勾配）を示すが、徐々にその摩耗率が減少し、一定の摩耗率で推移しているように見える。これは、初期に氷表面に付着していた砂が徐々に系外へ吐き出され、砂の含有量、あるいは、金属/砂氷の摩耗状態が定常状態に落ち着くためであると思われる。図-6 より、実験直後の金属供試体の表面状態を見る

と、全く腐食していないこと、摩擦方向にごく細い直線状の傷が多くみられる事が特徴であった。これは明らかに砂粒子による掘り起こしによるものと思われ、しかも傷は直線状であることから、砂粒子が氷と金属との間で自由に転がっている訳ではなく、氷に押し込まれ固定化しているものが多いと推察される。用いた金属供試体は SUS304 であるが、防食の機構は、クロムが酸素と結合してステンレスの表面にうすい酸化皮膜(不動態皮膜)を形成することによる。無数の直線状の傷から、砂で摩擦することにより不動態被膜を破壊していると思われるが、前述のように見た目は腐食していないことから、修復(被膜形成)が即座に行われているものと思われる。次に、氷の表面状態を観察すると(同図下参照)、摩擦距離 50km

では、非常に細かい粒子が残存していた。粒径の大きな砂はすでに吐き出されたか、破壊して微粉化したものと思われる。さらに、それは砂によって削られた金属表面の摩耗粉と混在していた。注目すべきは、それらの混合物は黒く変色していたが、これは、SUS 母体から分離した Fe などの成分が化学反応を起こしている可能性があるが、今後、詳細な成分分析が必要である。

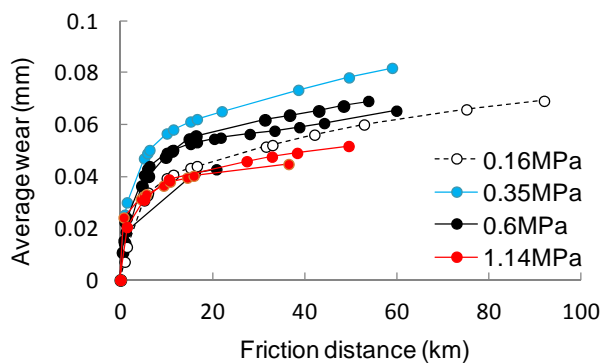
図-7 摩擦距離と摩耗量との関係

次に、再び図-7を見ると、摩擦距離による摩耗量推移は、図-8のように、実用的には初期状態と定常状態のバイリニア型の直線にモデル化できる。図のように、初期・定常それぞれの直線勾配を推定し、単位摩擦距離あたりの摩耗量である摩耗率(mm/km)と定義する。図-9には、それぞれの摩耗率と接触圧力との関係を示した。まず、

摩耗率の接触圧力依存性についてみると、バラツキは大きいですが、初期摩耗は接触圧力に応じて増加傾向にあるようであるが、定常摩耗については、**図-7**からも、その依存性は明確ではない。そうすると、アブレシブ摩耗でも成り立つとされる Holm 式に馴染まない結果となる。明確な接触圧力依存性が確認されない理由は、粒子の接する箇所が氷と材料の塑性流動圧力を超え、粒子の食い込み量（氷と材料双方）が一定になるためと思われる。また定常摩耗率は、初期摩耗率よりおおよそ1~2 オーダー小さくなる。また、**同図下**には、既往の結果である、SS400と人工海水との摩擦によるSS400の損耗率の結果も示した。この場合の損耗は凝着摩耗などの機械的摩耗による寄与は少なく、主に腐食によるものであることが明らかにされ、氷の摩擦による錆の剥離がその腐食を助長している可能性も示唆された。この図から、アブレシブ摩耗は腐食摩耗よりも大きくなっていることが分かる。このことから、海水に砂が介在した場合の損耗率は、海水摩擦を加えた炭素鋼の腐食摩耗率と同等以上に大きく、無視できない劣化機構の一つであると推察される。

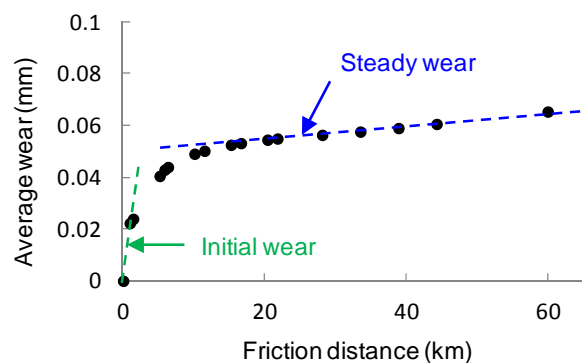
図-8 摩耗率の定義

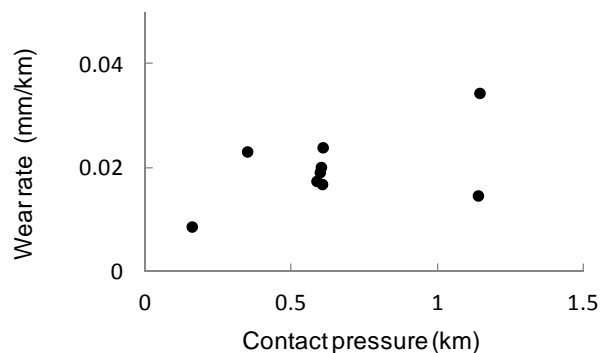
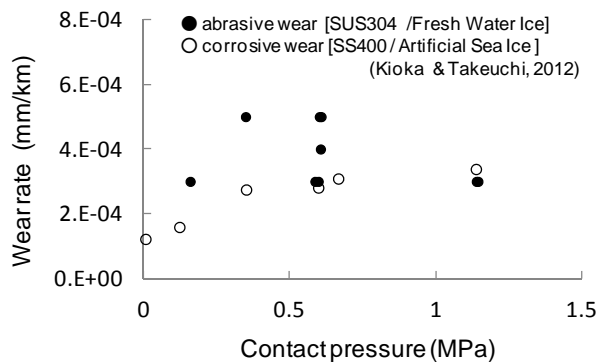
(a) 初期摩耗

(b) 定常摩耗

図-9 接触圧力と摩耗率との関係

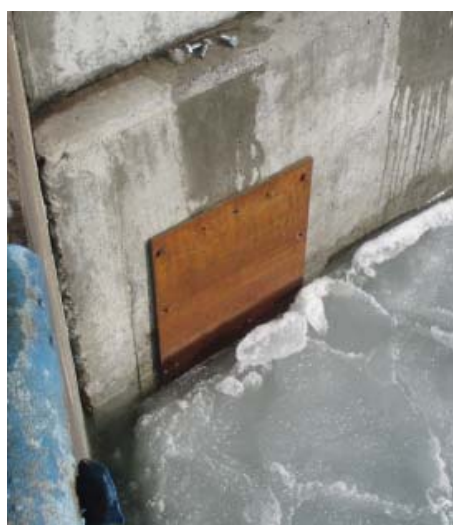
図-12 暴露試験状況

図-12 に暴露試験の状況例を示す。冬期の網走港は港内結氷するが、本暴露試験サイトは静穏であり氷の動きは潮汐による上下程度であるため、氷による影響は少なく、海氷以外の寒冷環境が腐食状況に及ぼす影響を調査していると見なすことができる。ただし、これは海氷の直接的で機械的な作用が少ないという意味で、海水の接触や融解によって酸素の供給状態や塩分量が若干異なる事による腐食への間接的な影響はあるかもしれない。

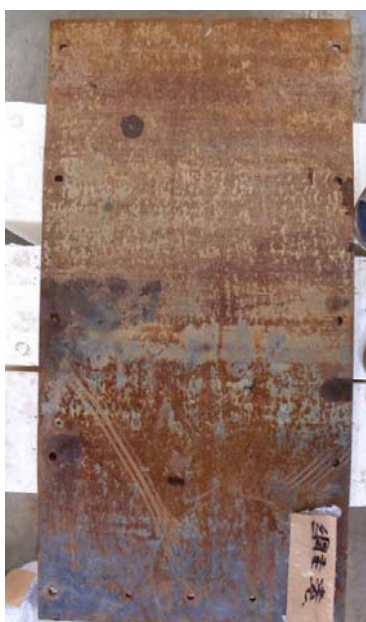
図-13 暴露試験板の撤去直後の状況

図-13 には試験板の撤去直後の状況を、図-14 には暴露試験板の損耗量分布の推定値を示した。表-2 には、推定した腐食量を暴露期間を考慮して腐食速度(mm/year)に換算したものをまとめた。鋼板の腐食は裏面も考えられるが、前述のようにゴムシートを用いて、腐食を防止していたため、裏面の腐食はあまり発生していなかった。図より、L.W.L より上は一様に分布しているが、常に水中にあるL.W.L 以下は一様ではなくやや局所的な違いがあるように見受けられるが、集中腐食は見られなかった。なおこの損耗分布が発生する要因は流氷の影響によるものかは確認できなかった。またL.W.L より上の領域の方が、それより以下の領域に比べやや腐食量が多かった。一般に腐食量の鉛直分布は、L.W.L より上の干満帯で最も腐食量が大きく、その次にL.W.L 直下(厳密にはM.L.W.L)で大きくなる。この事から推察すれば妥当な結果となっているように思えるが、試験板の長さが短く、このような分布を形成するに至るマクロセル腐食(酸素濃淡電池)が生じたかは不明である。

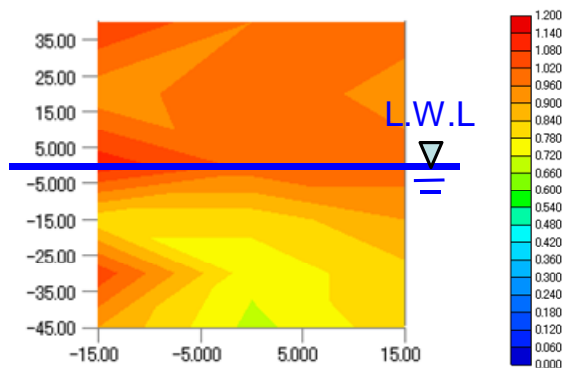
図-14 暴露試験板の損耗量分布
