## 13.7 落橋等の重大事故を防止するための調査・診断技術に関する研究

### 【要旨】

## 2. 腐食劣化の生じた鋼トラス橋格点部の残存耐荷力に関する検討

## 3. 撤去PC部材のPC鋼材の付着特性に関する検討

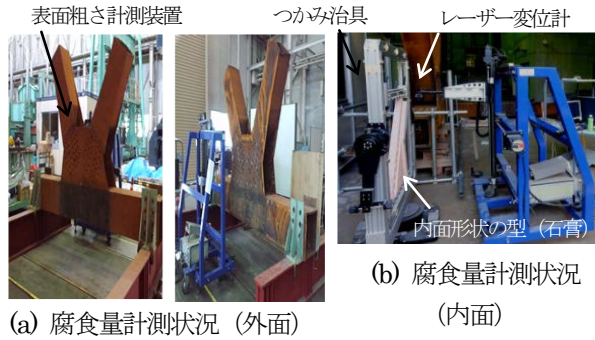
図-2.2.3 腐食量計測状況及び計測装置

載荷試験前に、レーザー変位計を組み込んだ腐食形状計測装置を用いて対象格点部の腐食量計測を行った (図-2.2.3)。格点部の内面については、石膏により型取りを行い、同様の装置を用いて計測した。

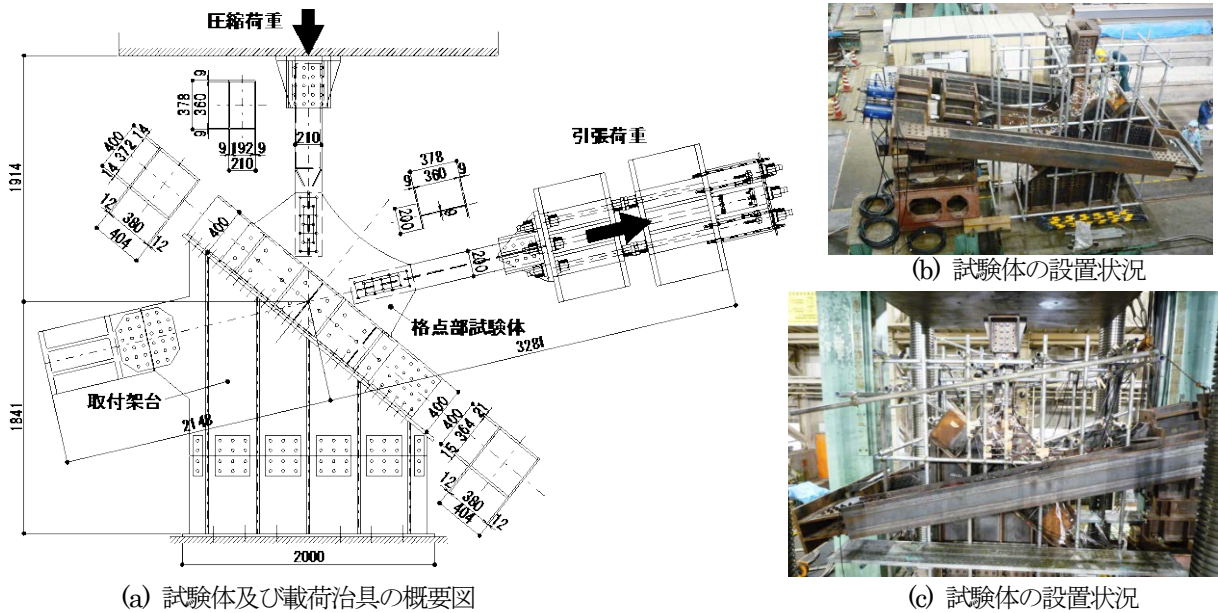
図-2.3.1 試験体及び荷重治具の概要図，組立状況，設置状況 (P73d)

図-2.3.1 に試験体と試験治具の概要を示す。載荷試験は、それぞれの斜材に圧縮荷重および引張荷重を漸増載荷する 2 軸載荷とした。載荷試験における両者の荷重増分は、圧縮及側及び引張側の斜材の設計応力度の比率とし、表-2.3.1 に示すとおりとした。圧縮側は 30MN 大型

構造部材万能試験機にて、引張側は取付架台に引張用荷重フレームを取付け、センターホールジャッキにより荷重した。なお、圧縮荷重側の試験機の荷重板と試験体の間は固定していない。なお、自定式フレームは死荷重が試験体に作用しないように支保工で支持した。また、試験時には、荷重点および試験体の面外・面内の変位について接触型変位計で、試験体の斜材及びガセットのひずみについて1軸及び3軸方向ひずみゲージで、ガセットと斜材間の相対変位についてクリップゲージで計測を行った。

解析は試験条件に合わせて行うことを基本とし、図-2.3.1 に示す格点部及び荷重試験用の取付架台をモデル化の対象とした。荷重条件は荷重試験と同様に、下弦材を固定した状態で、圧縮・引張斜材両方の2軸荷重とした。ただし、解析モデルでは自定式フレームはモデル化せず、引張荷重側の反対側にも引張荷重側と同じ引張力を作用させて荷重試験時の荷重状態を表現した。

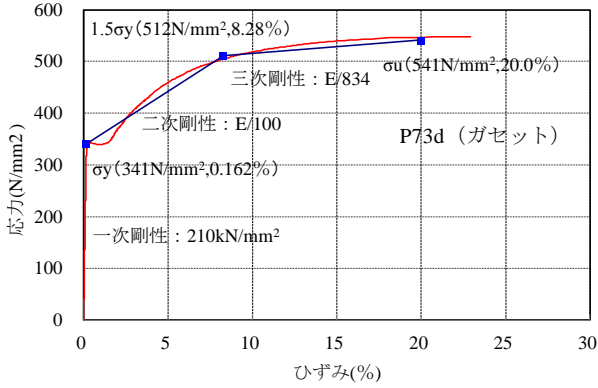
図-2.3.3 解析で用いた応力ひずみ関係 (P73d ガゼット)

鋼材の応力-ひずみ関係には、斜材及びガゼットの材料引張試験により得られたガゼット及び斜材それぞれの応力-ひずみ関係を用いた。図-2.3.3 に P73d 格点部のガゼットから切り出した鋼材の引張試験結果と解析で用いた応力-ひずみ関係を示す。解析の応力-ひずみ関係は、トリリニア型モデルで表現した。表-2.3.2 に引張試験結果と解析で用いた応力ひずみ関係を示す。ここでは、全体挙動や耐荷力の把握を主な目的としており、応力-ひずみ関係を平均的にモデル化した方法を採用した。降伏条件は von Mises の降伏条件、等方硬化則とした。また、解析では、1 ステップあたり 15kN ごとに増分させる荷重増分法を適用し、解が収束しない場合には荷重増分を低減させて再度同ステップでの収束計算を行った。

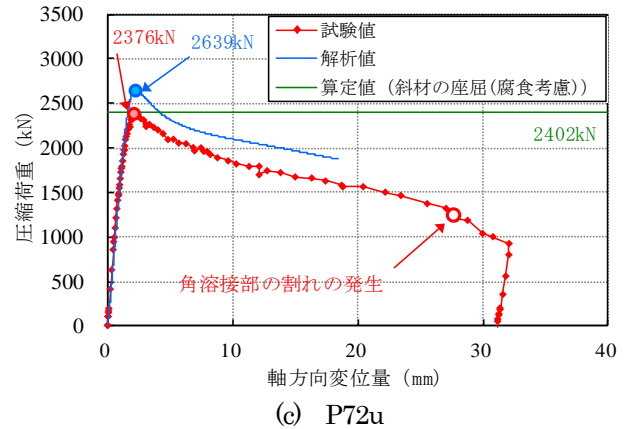
図-2.4.1 荷重と荷重方向変位の関係

図-2.4.1 に試験と解析で得られた荷重と荷重方向変位 (取付け架台の弾性変位に伴う変位を除いた鉛直方向変位) の関係を示す。また、図中には、図-2.4.2 に示す格点部において想定される破壊性状に対して算出した耐荷力算定値のうち、試験の破壊性状となっている斜材の局部座

また、図-2.4.3 に載荷試験における各試験体の破壊性状と解析結果との比較を示す。いずれの試験体も実験及び解析とともに斜材で局部座屈が生じ、P73dとP72dでは、斜材フランジのガセット近傍で局所的な座屈が生じた。最大荷重は、P72dとP72uは、2300～2400kNでほぼ同程度であった。P73dの最大荷重は、約2100kNであり、P72dとP72uと比較すると低くなっている。P73dが最も圧縮斜材の腐食減肉が生じており、最大荷重の差は腐食による影響と考えられる。載荷試験は、角溶接部の割れ (以下、角割れという。)が生じるまで行っており、図-2.4.1に角割れ発生時点を併記する。P72d及びP72uと比べP73dについては、最大荷重後ではあるものの比較的早い段階で発生した。P72dの角割れ発生箇所を目視で確認すると、一部で破面が見られない箇所が見られ、局所的に腐食減肉が生じていたことから、腐食によって溶接部のど厚が減少していた可能性が考えられる。なお、いずれの試験体も角割れ発生後に極端な荷重低下は見られなかった。

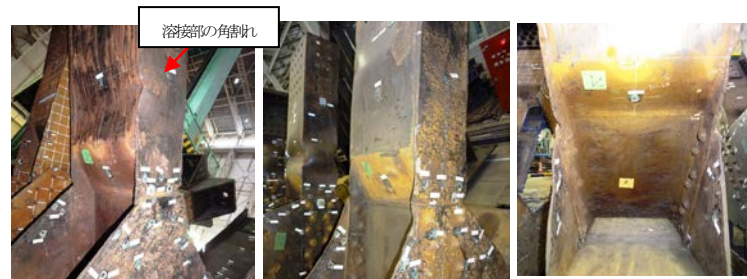
図-2.4.3 荷重試験における各試験体の破壊性状と解析結果との比較

解析及び試験結果の比較について、P73dの解析における最大荷重は2239kNであり試験値に対して1.05倍であった。また、初期勾配やその後の勾配も試験結果に近く、概ね試験結果と一致している。最大荷重時の変形に関して、斜材ウェブの凹となる変形やガセット近傍の座屈変形も傾向としては一致している。P72dの解析における最大荷重は、2535kNであり試験値に対して1.08倍であった。また、初期勾配は試験結果と一致しているが、試験結果よりも早い段階で勾配がゆるやかになり、最大荷重時の変位が大きくなっている。最大荷重時の変

P73d よりも大きくなっている。斜材箱断面部のフランジの腐食減肉が P73d よりも小さいため、この部位の変形が相対的に大きくなっていると考えられる。P72u の

解析における最大荷重は、2639kN で試験値に対して1.11倍であった。また、初期から最大荷重に至るまでの勾配は試験及び解析ともに一定となっており、両者の結果はよく一致している。最大荷重時の変形に関して、斜材の箱断面部のウェブの凹となる変形よりもナックル部（図-2.4.3 参照）の凸となる変形のほうが大きくなっており、試験結果と異なっている。図-2.4.4 に試験値と解析値及び算定値の比較を示す。腐食を考慮した解析値は、いずれの試験体も試験値に比べて若干高め傾向にあり、初期変形や溶接残留応力、腐食を平均的にモデル化して

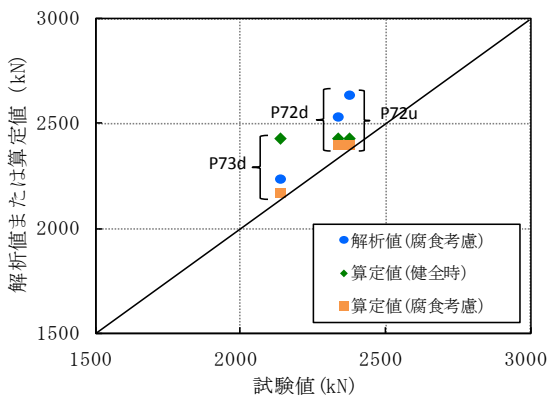
図-2.4.4 試験値と解析値及び算定値の比較

ついて、健全時と腐食考慮を比較すると、腐食を考慮することにより試験値に近づき、試験値と概ね一致している。

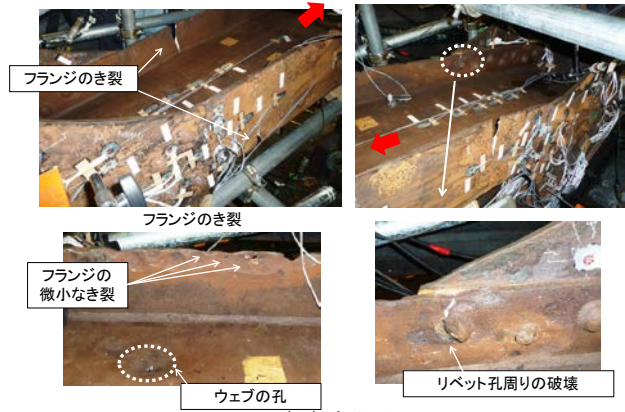
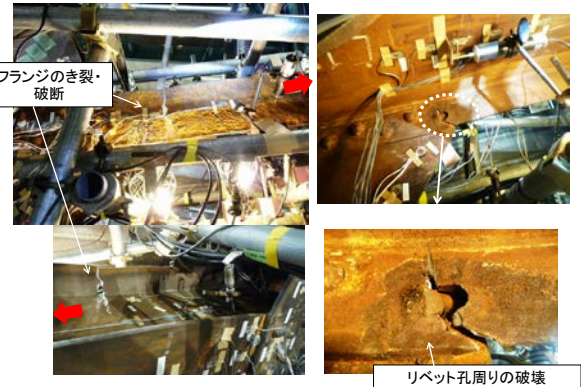
図-2.4.6 荷重変位関係と破壊性状

図-2.4.6に試験で得られた荷重と載荷方向変位(取付架台の弾性変位に伴う変位を除いた軸方向変位)と破壊性状を示す。また、図中には、図-2.4.2に示す格点部において想定される破壊性状に対して算出した耐荷力算定値のうち、試験の破壊性状と対応する斜材の降伏・破断について、リベットの孔引き断面で腐食を考慮した算定値(以下、斜材の降伏・破断(孔引き断面・腐食考慮)という。)と、斜材のガセットと重ならない箇所の断面で腐食を考慮した算定値(以下、斜材の降伏・破断(腐食考慮)という。)を併記している。図-2.4.2の破壊性状に対するそれぞれの算定値については、表-2.4.2に示す。

いずれの試験体も斜材でき裂が発生し、斜材での破壊であった。最大荷重は、P72dが約2000kN、P73dが約2100kNであり、若干P73dのほうが高くなっている。P72uは、斜材が当て板補強されており断面積が他と比べ大きいため、最大荷重は大きくなっている。ただし、P72uは、載荷ストロークの限界となった段階で除荷しており、図中では、載荷試験で得られた最大荷重

(3425kN)を記載している。P73dは両側のフランジに、P72dは片側フランジのみにき裂が発生した。これらき裂は荷重の増加に伴い進展し、ウェブに到達する付近で最大荷重となった。いずれの試験体も、載荷開始後ある程度一定の勾配であるが、その後、勾配が変化し変位が増大する挙動となった。この勾配が変化する荷重は、算定値(斜材の降伏(孔引き断面・腐食考慮))、算定値(斜材の降伏(腐食考慮))とほぼ一致している。なお、P72dは、最大荷重後もある程度載荷を継続したが、急激な荷重低下は生じなかった。

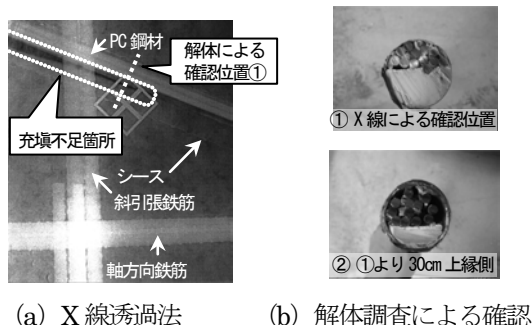
(a) X線透過法 (b) 解体調査による確認  
 図-3.2.3 グラウト充填状況  
 (上縁定着部付近のウェブにて撮影)

載荷試験前にX線によるグラウト充填度調査を実施したが、図-3.2.3に示すように上縁定着部付近で一部充填不足が確認されたものの、比較的充填状況は良好であった。

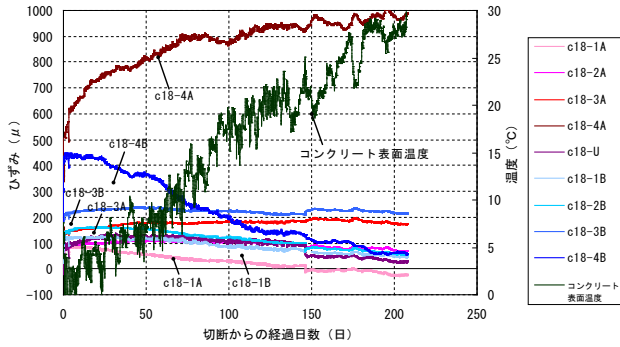
図-3.4.4 桁切断後のコンクリート表面ひずみの経時変化 (C18計測位置 (南側切断位置から20cmの位置))

切断後からのコンクリート表面ひずみの経時変化を図-3.4.4に示す。桁端部付近のひずみ計測については、載荷試験準備の都合上、載荷試験40日前に計測を終了している。ひずみの経時変化は切断後も徐々に変化が確認された。北側端部のPC鋼材の引き込み量計測の結果を図-3.4.5に示す。上縁定着部付近で切断したPC鋼材にて最大で15mm程度の引き込みが確認された。なお、引き込み量には切断後から経時的に大きな変化は確認されなかったため、切断から150日にて計測を終了している。
