## 14.3 農業水利施設の凍害劣化の診断手法と耐久性向上技術に関する研究

### 【要旨】

キーワード：農業水利施設、コンクリート開水路、凍害、非破壊調査、耐久性評価、凍結融解試験方法

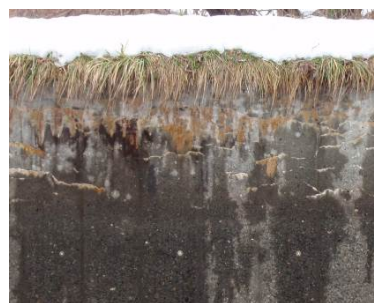
図-9 開水路側壁の凍害によるひび割れ発生状況

凍害は、コンクリート中の水分が凍結融解を繰り返すことで、コンクリートがスケーリング、微細ひび割れおよびポップアウトなどの形で劣化する現象である。RC開水路で発生する凍害の特徴は、側壁表面に長手方向のひび割れとして発生すること、また、灌漑期に気中部にある側壁上部に発生することである(図-9)。また、日当たりの良い面に発生するため、側壁の片側のみにみられるのが一般的である。

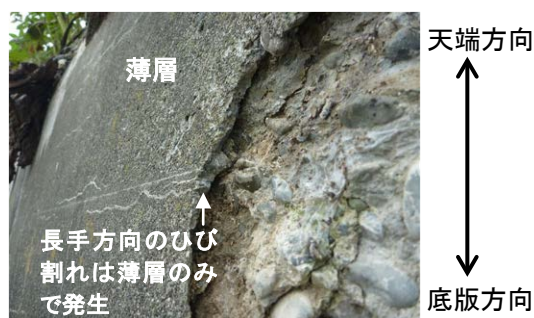
図-10 側壁表面部の薄層

側壁表面にひび割れが発生している箇所を詳細に調査すると、図-10に示すように表面部に薄層が存在することが多い。このような層が現れたのは、表面部のセメントペーストが炭酸化により緻密化し、凍結融解作用の影響を受けにくい層として残ったためであると推察される。現地調査からは、長手方向の表面ひび割れは水路側壁を貫通しているものではない

く、表面部のこの薄層のみで発生しており、表面変状である長手方向のひび割れだけをもって側壁内部まで同様なひび割れが発生していると判断してはならないことがわかった。

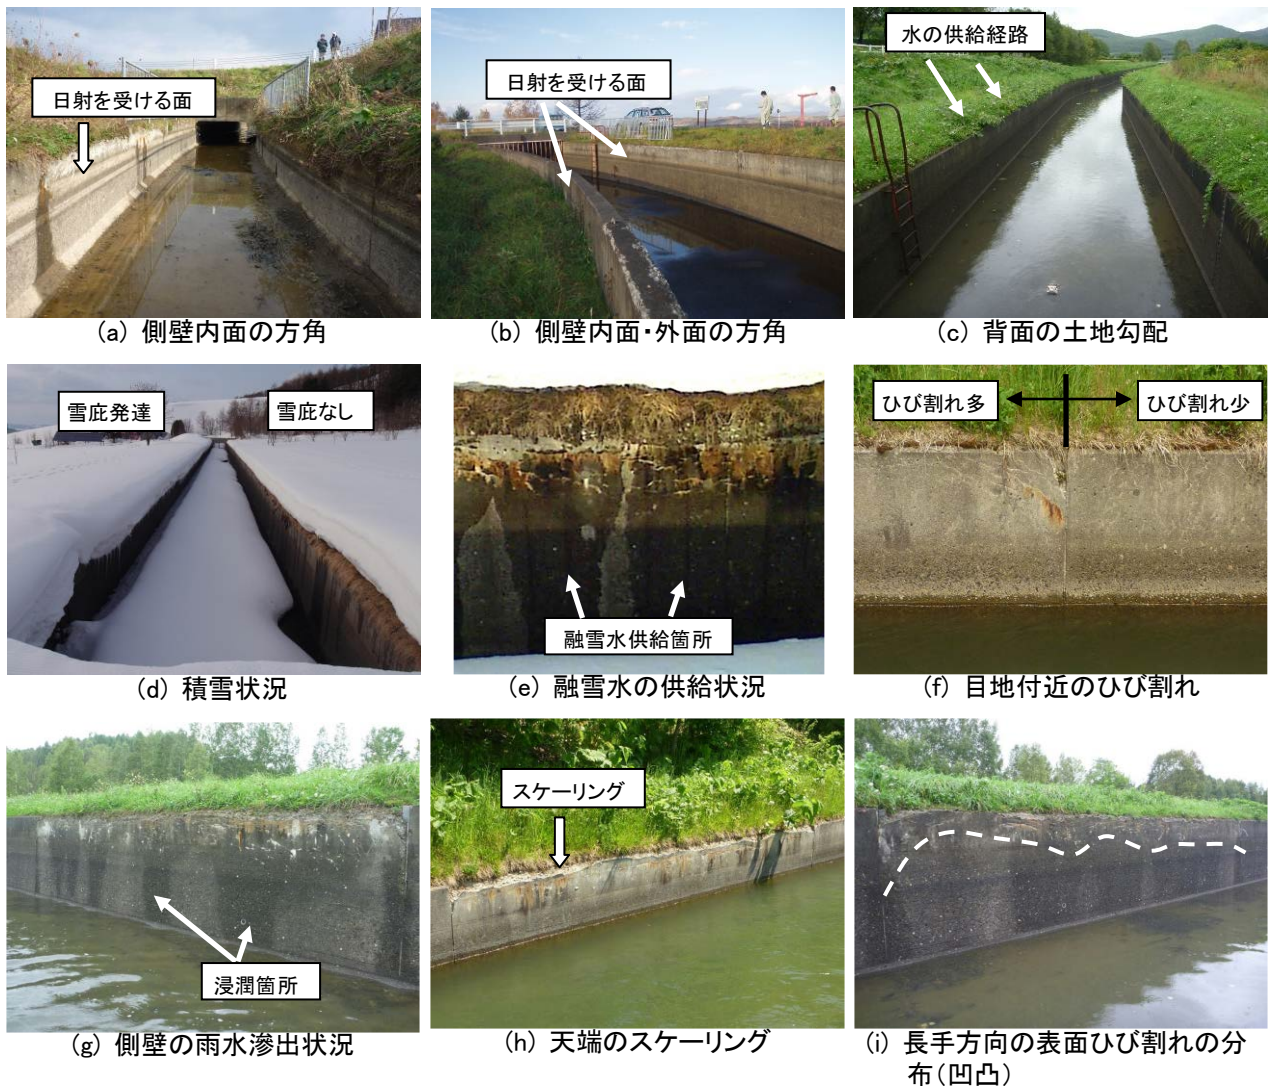
図-13 RC 開水路の凍害診断における目視調査のポイント

①側壁（内面および背面）の方角：コンクリートの凍害は、コンクリートが凍結し続ける場合には生じず、凍結と融解の繰り返し作用を受ける場合に生じる。つまり日射を受ける南向きの面ではコンクリートの温度が上昇し、凍結融解作用を受けやすくなることから、側壁（内面および背面）の方角の調査は、凍害が発生しやすい区間を把握することにつながる

⑤目地付近のひび割れ：目地付近では同じバレルの他の部位よりも凍害による側壁のひび割れが発生しやすい。目地付近は、側壁の温度変化で生じる体積変化が目地（止水板）で拘束された時に発生する応力により、ひび割れが発生しやすい。このため、積雪寒冷地では、このひび割れに水が浸透して内部の飽水度を増加させ、凍結時の膨張圧力によってひび割れを拡大させると考えられる。目地付近の変状を早い段階で把握することが凍害の早期発見につながる。ここで注目すべき点としては、目地付近のひび割れは目地を挟んで上流側もしくは下流側のいずれか片方に目立って現れることが多いことである。コンクリートは凍結融解前に連続性の高いひび割れが多いと劣化が早い<sup>9)</sup>とされている。このため、凍害を受けやすいバレルは、前打設バレルが外部拘束体となって、硬化時にひび割れが発生しやすい後打設バレルであると考えられる（図-13(f)）。

①側壁の雨水滲出箇所：降雨後の側壁を調査すると濡れている箇所と濡れていない箇所がみられることがある。前者のような箇所では、側壁内部から水が滲出していることがある。このような側壁は凍害により内部に層状ひび割れが生じたことによって、水みちが発生している可能性があることが示唆される。従って、降雨後における滲出箇所の調査は、内部変状が生じている可能性がある箇所を把握することにつながる（図-13(g)）。

②天端のスケーリング：天端にスケーリングが発生する原因は、水路外から融雪水や雨水が側壁天端へ供給され、コンクリートの飽水度が高い状態で凍結融解作用を受けるためと考えられる。天端にスケーリングが発生するとそこから水が側壁の内部へ供給されやすくなることから、このような箇所では側壁内部にも変状が生じている可能性が高い（図-13(h)）。

③長手方向の表面ひび割れの分布（凹凸）：側壁表面のひび割れの分布の中には、凹凸の起伏をもって発生しているものがある（図-13(i)、図-14）。ひび割れの分布に凹凸が発生する原因は、同じバレルの中でも融雪水や雨水が地形的に流れ込みやすい箇所とそうでない箇所があるためと考えられる。前者の場合、コンクリート内部の飽水度が高いため、凍結融解作用によりコンクリート組織の緩みや微細ひび割れが生じやすい。その部分にさらに水が供給されることで、凍結時の膨張圧力が発生してひび割れが拡大する。ひび割れに浸透した水は重力に従って下に移動するため、凍結融解作用は側壁の下の方まで及ぶ。このため、側壁内部の凍害の多少が長手方向の表面ひび割れの凹凸形状となって現れると考えられる。つまり、長手方向の表面ひび割れの形状が下に凸のところで、内部変状が広範囲に発生している可能性が高い。

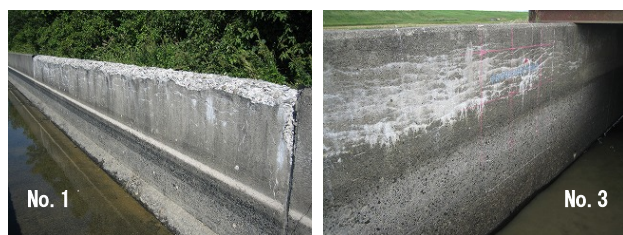
図-27 調査区間の現況

調査対象とした開水路は、北海道空知地方に位置するA幹線用水路のNo.1区間、B幹線用水路のNo.2およびNo.3区間である。No.1区間では5測点を、No.2区間では4測点を、No.3区間では1測点をそれぞれ設けている。構造形式は、両幹線用水路ともにRC現場打ちフリーム水路である。いずれの区間も供用後40年以上が経過しており、凍害による表面変状が著しい状況にある（図-27）。

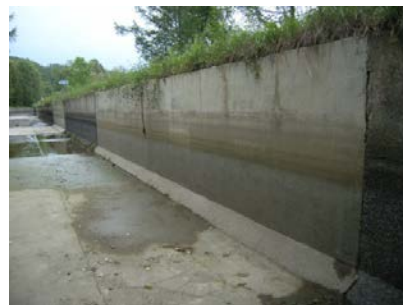
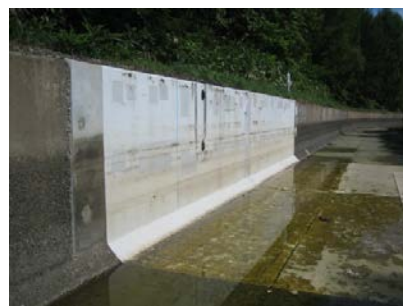
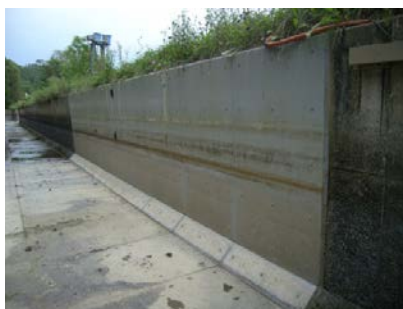
図-40 施工後 5 年経過時点の各補修工法の状況

現地試験施工区間でのセメント系、樹脂系、パネル系それぞれの施工後 6 年経過段階での状況を図-40 に示す。現時点では、補修表面に凍害に起因するものと判断される目立った変状は無く、各補修工法ともに施工完了時の状態を維持し続けている。このことから、いずれの補修工法においても一定の適用性が確認されたものと判断される。

セメント系

樹脂系

パネル系

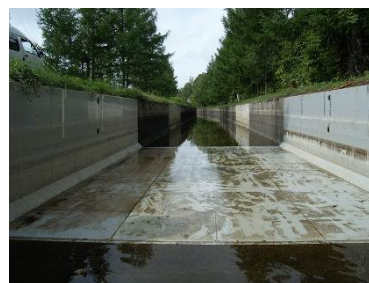
図-45 施工後の状況（灌漑期間1回終了時）

目視調査は融雪後の通水前と落水後の年2回、側壁および底板におけるFRPM板の損傷、アンカーの抜け落ち等の変状の有無に着目して行った。

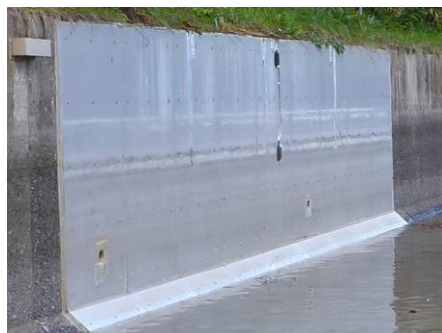
図-51 FRPM 板の施工 6 年後の状況（南面）

試験施工から約6年経過後における外観（図-51）からは、南面、北面ともにFRPM板に変状は見られず、アンカーの抜け落ちもなく良好な状態を保っている。

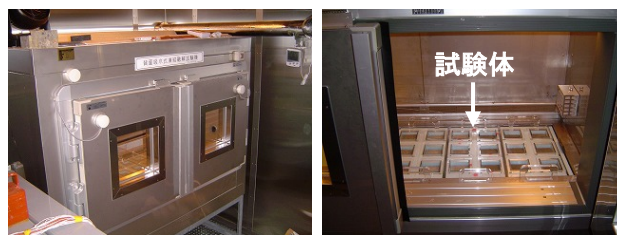
試験装置外観

部分浸漬凍結融解試験 (3h/c) は、部分浸漬凍結融解試験において 1 サイクル当たりの所要時間を短縮した試験方法である。試験条件は、RILEM CIF 試験および JIS A 1148 を参考に、気槽部の温度を最高温度 20℃、最低温度-20℃、1 サイクル当たりの所要時間を 3 時間(20℃×0.5 時間 → 20℃～-20℃×1.0 時間 → -20℃×0.5 時間 → -20℃～20℃×1.0 時間)とし、試験サイクル数を 300 サイクルとした。

凍結融解試験状況
