## 非破壊検査技術の道路橋への適用性に関する研究

担当チーム：橋梁構造研究グループ

## 【要旨】

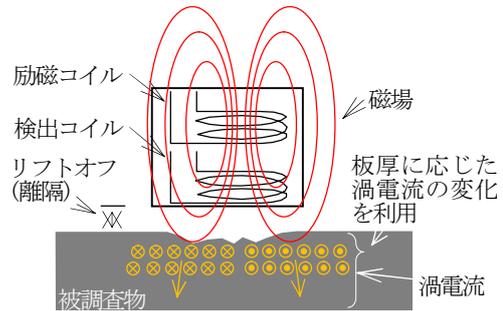
図-2.1 パルス式渦流探傷法

図-2.1(a)に、パルス式渦流探傷法の原理の概要を示し、

図-2.1(b)に、計測装置の外観を示す。本手法では励磁電流にパルス状の電流が用いられている(通常の渦流探傷法ではコイルの励磁電流には連続波(正弦波)が用いられている。)。通常の渦流探傷法がセンサを走査するのに対し、パルス式渦流探傷法ではコイルを計測部位に押し当て、励磁直後にコイルで受信される瞬間的な渦電流の時

間変化により腐食を検出する。コイルにより励磁された磁場内の被調査物の平均肉厚が計測される。被調査物の板厚および保温材厚によって、直径 50mm~200mm 程度のコイルが用いられる。本検討では直径φ46mm 及びφ63mm のコイルを使用した。φ46mm のコイルは錆層が厚い箇所では適切な計測値が得られなかったため、ここではφ63mm の結果を示す。

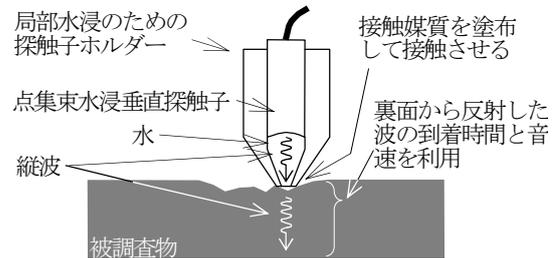
図-2.2 局部水浸探触子による超音波法

図-2.2(a)に、局部水浸探触子の概要を示し、図-2.2(b)に、計測装置の外観を示す。通常の超音波厚さ計の探触子では、腐食の孔食径と比べて振動子の直径が大きいため(通常多く用いられる 5MHz では振動子の直径は約 10mm)、腐食の凹凸した面には適用できないことが多い。このため、局部水浸探触子では、ピンポイントで探傷できるような、ペンシルの先端のような細い径を使用している点に特徴がある。図に示すとおり水チャンバー部に水を充水することにより、探触子内で超音波ビームを集束させている。探触子の寸法は、外寸高さ 32mm、胴部直径 φ17mm、先端径 φ3.5mm(内径 φ2.5mm)である。

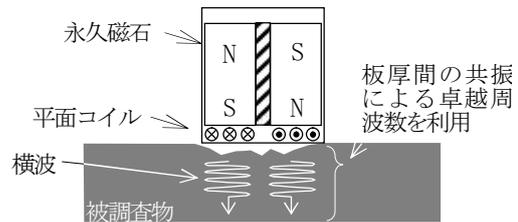
図-2.3 電磁超音波共鳴法

電磁超音波共鳴法は、電磁気作用によって、材料表面に直接駆動力を起こして超音波を発生させ、その超音波の多重反射エコーを用いて板厚を計測する方法である。図-2.3(a)に、今回の計測で用いた電磁超音波センサ(Electromagnetic Acoustic Transducer, EMAT と呼ばれる)の概要を示す。センサは、トラック状渦巻きコイルと一対の永久磁石で構成される。センサを金属に近づけ、コイルに交流電流を流すと、試験体表面には時間的に変化する磁場が生じ、この変化を打ち消す方向に渦電流が誘導される。渦電流は、永久磁石が作る静磁場と作用し合い、金属内に磁歪力(磁性体)やローレンツ力(非磁性体)が働く。その結果、試験体表面近傍は超音波振動源となり、金属内に直接超音波が励起される。図に示すように、渦巻(トラック状)コイルの上に永久磁石を2個配置すると非接触で横波の超音波が板厚(垂直)方向に伝搬する。図-2.3(b)に、試験装置の外観と性能確認試験の状況を示す。

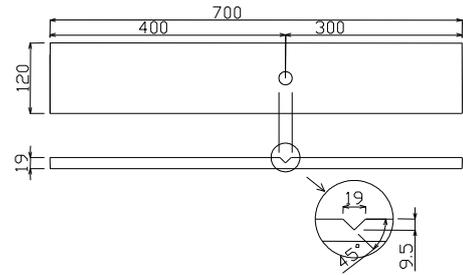
図-2.4 人工欠損試験体(φ19円錐くぼみ)の寸法形状

試験体には、腐食欠損を模擬した人工欠損試験体1体と、撤去された側道橋の腐食の著しい桁端から切り出した腐食欠損試験体1体の2種類を用いた。図-2.4に、対象とした人工欠損試験体の寸法形状を示す。また、写真-2.1に、腐食欠損試験体の撤去前、及び溶断による

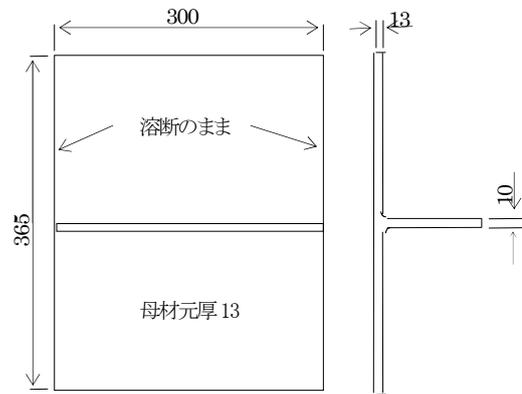
図-2.5 腐食欠損試験体の寸法形状

切り出した状況を示し、図-2.5 に、腐食欠損試験体の寸法形状を示す。

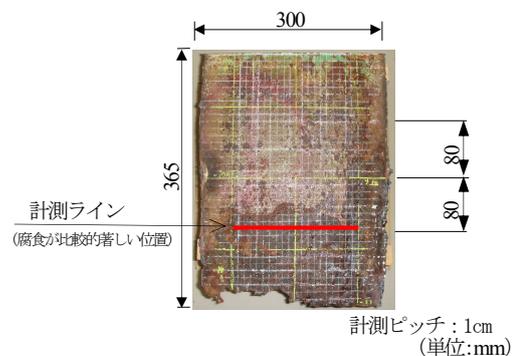
図-2.6 欠損試験体の計測位置(計測ライン)

(1)に示した 3 種類の非破壊検査技術の計測精度を調査するため、錆除去後にレーザ変位計を用いた残存板厚計測を実施した。レーザ変位計については残存板厚を算出するために試験体の表裏面を計測した。併せて、超音波厚さ計及びキャリパーによる計測を行った。以下、ここでは、レーザ変位計の計測値が真値と仮定して他の計測手法の計測精度等の適用性を評価することとした。図-2.6 に、欠損試験体の計測ライン及び計測ピッチを示す。人工欠損試験体の計測では、欠損部を裏面にして、欠損のない平面側に各種のセンサを配置し計測した。なお、計測は、人工欠損試験体では、窪みのない平滑面側より、腐食欠損試験体では、ウェブのないフランジ下面側から行った。

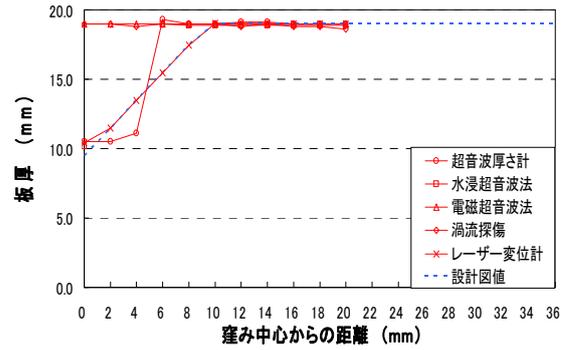
図-2.7 人工欠損試験体(φ19円錐くぼみ)の計測結果

図-2.7 に、人工欠損試験体の計測結果を示す。人工欠損試験体については、各計測手法ともにほぼ同様の結果であり、レーザ変位計では設計図値(実寸法)との誤差がほとんどない計測値が得られた。超音波厚さ計は、窪みのある程度認識しているが、設計図値との誤差が大きく、レーザ変位計ほどの精度は見られなかった。その他、パルス式渦流探傷法、局部水浸超音波探傷法及び電磁超音波探傷法における計測値は、窪み部分について、窪みであることを認識できない計測値や適切な計測値が得られない(以下、計測不能)箇所が見られた。

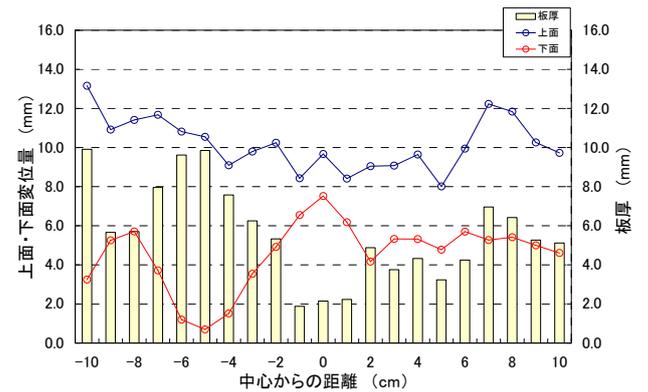
図-2.8 腐食欠損試験体の上面・下面変位量

図-2.8 に、レーザ変位計で計測した腐食欠損試験体の形状を示す。ここでは、基準高さを決めて、上下面の各計測箇所の変位を計測することにより板表面の凹凸形状を計測し、上下面の変位量の差より残存板厚を算出している。すなわち、上面及び下面の折れ線グラフは、計測ラインでは著しい腐食が生じていることを示している。

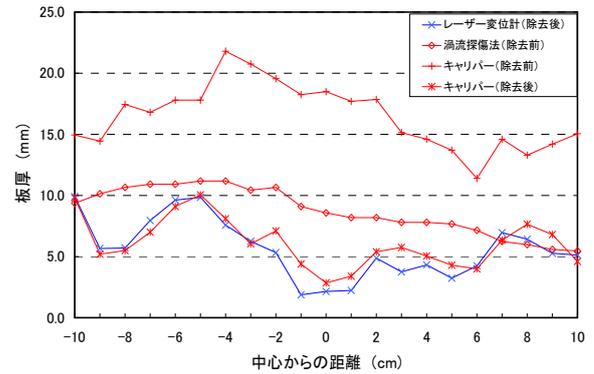
図-2.9 腐食欠損試験体の計測結果

図-2.9 に、腐食欠損試験体の計測ラインにおける計測結果を示す。錆が鋼材表面に付着している状態で残存板厚を計測できるかを確認する目的で、錆を除去する前の状態(以下、錆除去前)で計測した。また、残存板厚を正確に把握するために、錆を完全に除去した状態(以下、錆除去後)にして板厚計測を行った。キャリパーと、レーザ変位計の計測結果を併せて示した。

波厚さ計、電磁超音波法及び水浸超音波法の場合、適切な計測値が得られなかったのが図示していない。錆除去後のキャリパーとレーザ変位計の計測値はある程度の相関性がみられたが、錆除去前のパルス式渦流探傷法は計測値を得られたものの、錆除去後におけるキャリパーやレーザ変位計の計測値との相関は見られなかった。錆除去前と錆除去後におけるキャリパーの計測値を比較すると、計測ラインでは桁内面側で腐食が著しく生じていることを端的に示している。パルス式渦流探傷法の計測値が周辺の形状に影響する性質があることから、図-2.10に、渦流探傷法の錆除去前及び錆除去後の計測値と除去後のレーザ変位計の□40mm計測平均値との差を示す。図-2.9では、レーザ変位計とパルス式渦流探傷との差(ともに、錆除去後)は最大約7mmの差が生じていたが、計測差が最大でも4mm弱まで近づく結果となった。

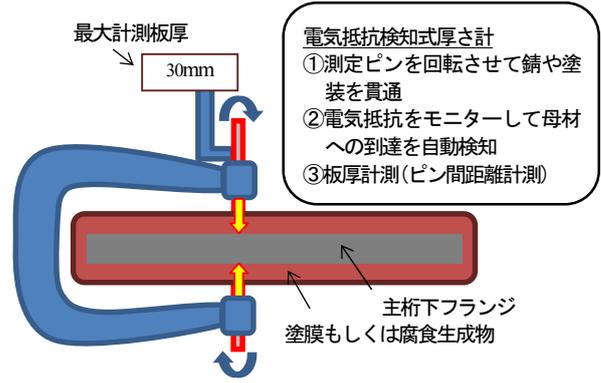
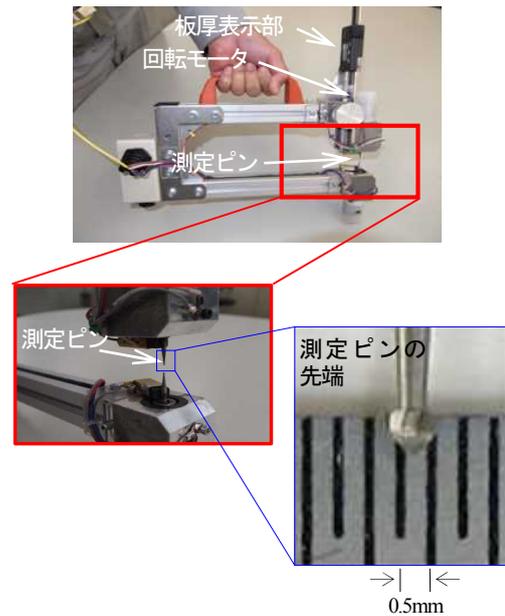
図-2.11 電気抵抗検知式厚さ計の概要

図-2.11に、電気抵抗検知式厚さ計の模式図とプロトタイプを示す。キャリパー方式の厚さ計測器と同様に、対象鋼板両面側から計測部を当てて、計測部間の距離によって板厚を計測するものである。計測部先端には測定ピンを設け、これを錆(腐食生成物)に貫通させて、対象物の厚さを直接計測するものである。計測手順としては、図に示すように、1)計測部先端の測定ピンを回転させながら腐食生成物等に貫入させる、2)測定ピンの鋼材表面への到達を電氣的抵抗値によって検知し、測定ピンの貫入を停止させる、3)この時点での上下の両測定ピン先端間の距離を内蔵した変位計により厚さを計測する、となる。腐食生成物や塗膜の電氣的な抵抗が鋼材のそれより著しく高いことを利用したものである。

なお、図中のプロトタイプはフランジ等を両面から挟み込んで計測することを想定したものであり、形状寸法などは洗練されたものではないが、今後、鋼板厚さを計測する場合の奥行について、鋼桁端部のウェブの範囲までの計測を可能とした治具への改良、ウェブを対象として片面側からの計測を可能とした改良、及びよりコンパクトで扱いやすい装置への改良等を進めたいと考えている。

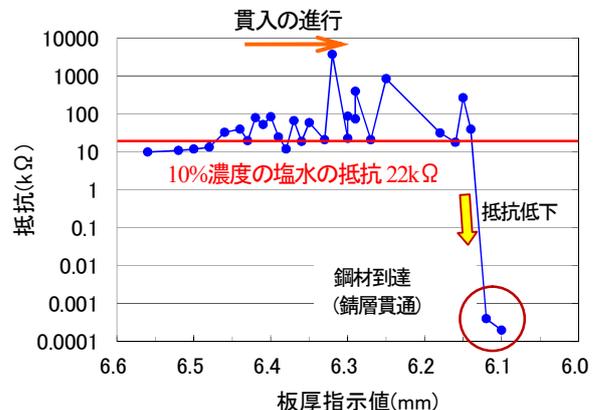
図-2.12 腐食生成物貫入量と電気抵抗の変化

そこで、プロトタイプ製作の事前検討として、蒸留水や塩水そのものの電気抵抗や、塩水を散布した腐食鋼板を用いて、ピンの貫入とともに変化する電気抵抗を計測した。表-2.2 は、蒸留水や塩水に電極を挿入し、電極間の抵抗を計測した結果を示す。多少のバラツキはあるものの、10%濃度の塩水の電気抵抗が最も小さく、その値は端子間距離1mmでは22k $\Omega$ であった。次に、腐食した鋼板に、10%濃度の塩水を完全な湿潤状態となるように散布し、測定ピンの貫入ともなう電気抵抗の変化を計測した。その結果を図-2.12に示す。測定ピンが腐食生成物内を進入しているときの電気抵抗は10k $\Omega$ 以上を示していたが、鋼材に到達（腐食生成物を完全に貫通）したときには、電気抵抗は1 $\Omega$ 以下と著しく低下した。

以上のことから、塩水等が附着していても、測定ピンと鋼板間の電気抵抗をモニターしながら測定ピンを貫入することで、腐食生成物に覆われた鋼材の表面位置を正確に捉え、残存板厚を計測することが可能であることが確認できた。また、測定ピンの電気抵抗の変化を検知することにより客観的に計測が可能であり、技術者の技量による精度の違いはほとんどない手法と考えている。なお、プロトタイプでは測定ピンが鋼材に接触した時点で測定ピンを停止するようにしており、鋼材表面にきずを付けるようなことはなかった。測定ピンによる鋼材到達（錆層貫通）の判断基準となる電気抵抗のしきい値（図-2.12より約1~0.001 $\Omega$ ）については、1橋梁の錆層に対する値であり、今後、実橋の錆層の条件下での現場検証によるデータの蓄積が必要と考えている。

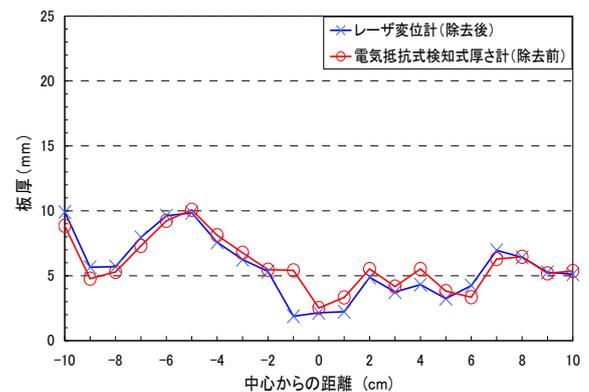
図-2.13 腐食欠損試験体の計測ラインにおける板厚計測値

計測状況を写真-2.2に示す。測定ピンによる鋼材到達（錆層貫通）の判断基準となる電気抵抗のしきい値は1 $\Omega$ とした。図-2.13に、腐食欠損試験体の計測ラインにおける、レーザ変位計及び同厚さ計による計測値の比較結果を示す。両者は良く一致しており、錆を除去しなくても精度の高い計測値が得られた<sup>8)</sup>。

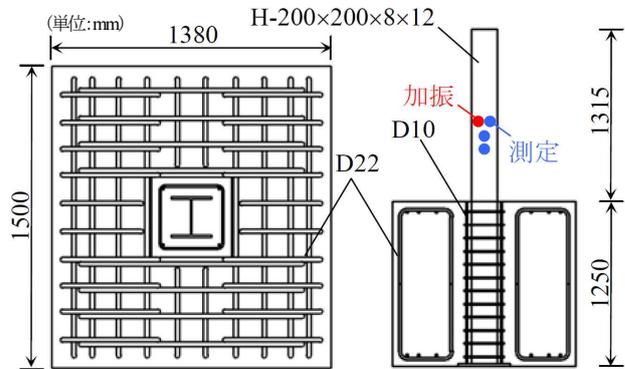
図-3.1 試験体の一般図

表-3.1に試験体の形状寸法を示し、図-3.1に試験体の一般図を示す。試験体は、鋼製柱(H形鋼)がコンクリートに埋め込まれる接合形式とし、後述する電気腐食によりコンクリート中のH形鋼の目標腐食率(腐食区間における鋼材の平均質量減少率)を20%と40%として腐食させた2体(CL20とCL40)を製作した。

CL20とCL40のH形鋼の断面寸法は、200mm×200mm×8mm×12mm(断面高さ×断面幅×ウェブ厚さ×フランジ厚さ)であり、材質はSS400を使用した。コンクリートフーチングは、断面幅1,380mm、断面高さ1,500mm、フーチング高さ1,250mmとした。H形鋼は、コンクリートフーチング底面まで埋め込み、フーチング内のH形鋼端部は鋼製ベースプレート(400mm×400mm×25mm)に溶接した。H形鋼の材料特性は、降伏強度264N/mm<sup>2</sup>、引張強さ433N/mm<sup>2</sup>、伸び32%であり、コンクリートの材料特性は、圧縮強度26.1N/mm<sup>2</sup>、動弾性係数28,200N/mm<sup>2</sup>、密度2,250kg/m<sup>3</sup>であった。

図-3.1 に CL20 と CL40 の加振位置と計測位置を示す。試験方法は、文献 10) に掲載されている方法と同様に、加振器を用いて H 形鋼のたわみ振動を計測した。たわみ振動試験における加振方向は、図-3.3 中の赤色の両矢印として示すように、H 形鋼の強軸方向(フランジ面を面外方向に加振する方向)とした。加振は、加振器と H 形鋼の間に伝達棒(質量 380g の鋼板)を介して行った。加振位置は、フーチング上面から 600mm 位置とし(図-3.1 中の赤色の丸印、図-3.3 中の赤色の両矢印)、伝達棒先端(フランジ面との設置位置)の加速度振幅 2m/s<sup>2</sup> を基本として、5 分間で周波数を 70Hz から 130Hz まで連続的に

試験体は、図-3.1 と表-3.1 に示した CL20 と CL40 とし、比較のための同形状寸法の健全試験体 CL00 を含めた、計 3 体とする。H 形鋼の鋼種、鋼材の引張試験結果、コンクリートの材料試験結果は、3.1 1) に記載したものと同一である。

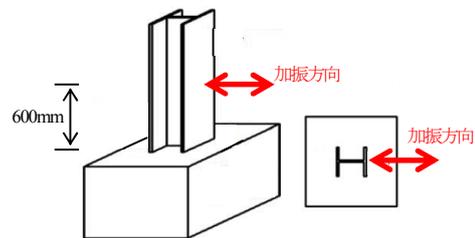
図-3.3 たわみ振動試験の概略図

上昇させた。このとき、加振位置と同じフランジ面側に加速度計を貼付し、共振曲線を得た。加速度計の貼付位置は、コンクリートフーチング上面から 400, 500, 600mm のフランジ面上の 3 箇所とした。

3.1 に記載した電食試験およびたわみ振動試験後に、コンクリートフーチング上面から H 形鋼の高さ 1,000mm 位置に正負交番荷重を載荷した。荷重の方向はたわみ振動試験の加振方向 (図-3.3) と同じ方向とした。H 形鋼に軸力は作用させなかった。健全試験体の柱基部 (フーチング上面から 5mm 位置) に貼付したひずみゲージの値が、材料試験の降伏ひずみに達した変位を降伏変位  $\delta_y$  と定

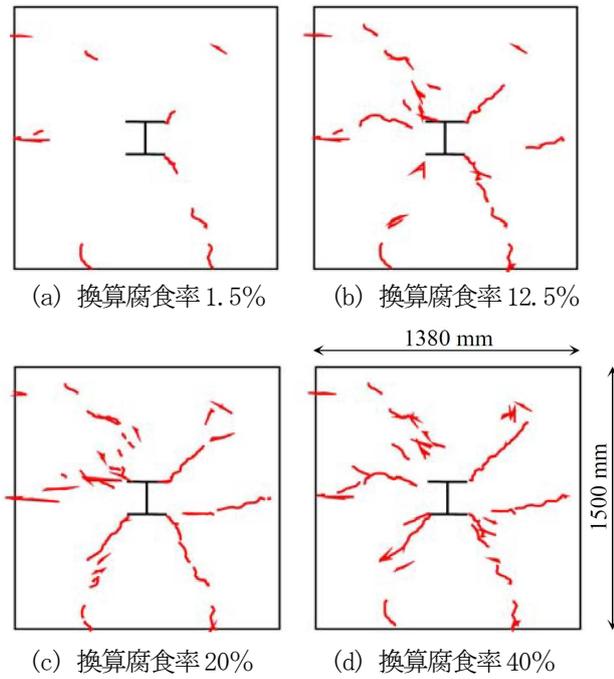
図-3.4 CL40 のひび割れ進展図

図-3.4 に換算腐食率が 1.5, 12.5, 20, 40% のときの CL40 のひび割れ進展状況を示す。CL20 と CL40 のいずれも、換算腐食率 0.9~1.5% 程度になるとフランジ端部から斜め方向に腐食ひび割れが発生・進展した。なお、電食試験終了時でもコンクリートフーチング側面に明確なひび割れの発生は見られなかった。

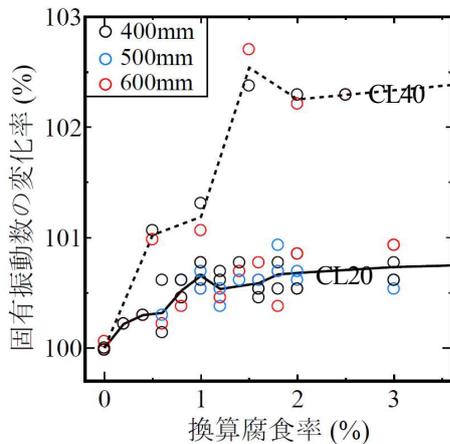
図-3.5 換算腐食率と固有振動数の変化率

率と固有振動数との関係を示す。図の縦軸の固有振動数の変化は、表-3.2 に示す電食試験前の健全時の固有振動数を基準とした変化率として示した。なお、換算腐食率3%以降では固有振動数や減衰定数の変化に特定の傾向は見られなかった。2体の固有振動数の変化はわずか3%程度以内に収まるため、鋼材腐食量の推定には有用ではないと判断した。しかし、CL20とCL40のいずれも換算腐食率0~2%程度までにわずかな固有振動数の増加が見られた。詳細な試験データは計測していないが、H形鋼の腐食による周辺コンクリートのひび割れ(H形鋼の

フランジ端部からの斜めひび割れが発生・進展するまでに腐食生成物の膨張圧がH形鋼基部を拘束したと推察される。

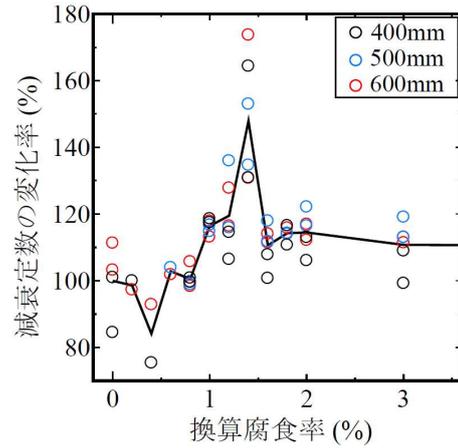
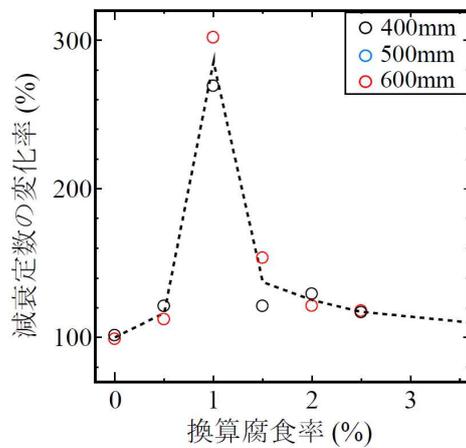
図-3.6 換算腐食率と減衰定数の変化率

図-3.6に換算腐食率とハーフパワー法<sup>11)</sup>による減衰定数の関係を示す。なお、図中の計測値については、複数回の計測を実施して試験データの再現性を確認している。図より、換算腐食率0~2%程度までに減衰定数が健全時の1.5~3倍程度に増加する傾向が見られた。減衰が増加するメカニズムは明らかではないが、文献12)でも鋼部材のボルト接合は溶接の2倍程度の減衰定数を示すことや、文献10)の他の接合部試験体でも腐食ひび割れの発生前後までに減衰定数の増加が示されていることから、H形鋼周辺の腐食生成物やコンクリートひび割れに減衰効果があるものと推察される<sup>13)</sup>。

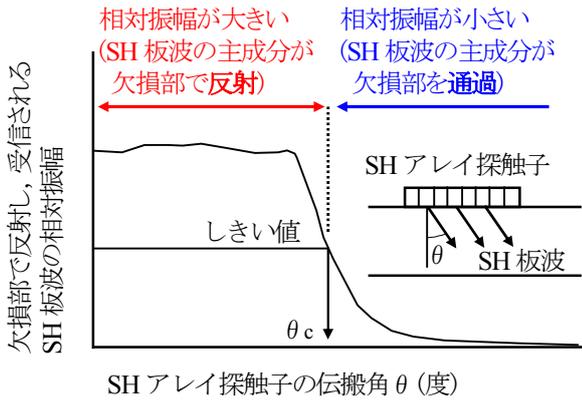
図-3.7 SH 板波の相対振幅と伝搬角 (SH 板波の周波数に対応) の関係の概念図

腐食欠損部の検知と腐食欠損量を計測する方法として、遮断周波数を利用した SH 板波に着目し、伝搬数値シミュレーションを行い、適用性の検討を行った。広帯域の SH アレイ探触子を用いて入射角を変化させることにより、SH 板波の周波数を変化させ、腐食部における遮断周波数  $f_c$  (遮断伝搬角  $\theta_c$ ) 前後での SH 板波の反射波の振幅の変化を捉え、その時の伝搬角より残存板厚を定量的に計測する手法の適用性を確認した。図-3.7 に遮断周波数を利用した SH 板波の相対振幅と伝搬角の関係の概念図を示す。

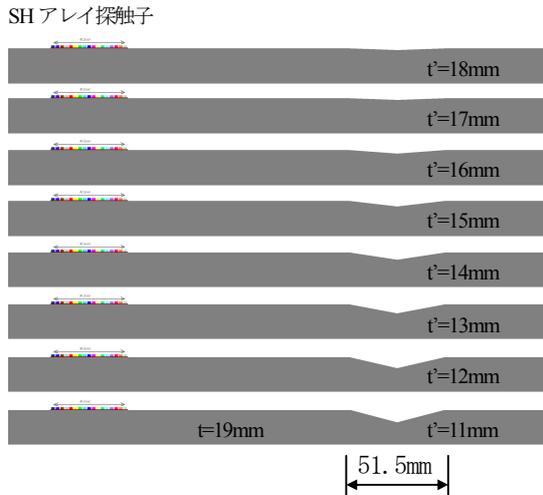
図-3.8 数値シミュレーションで対象としたモデル

図-3.8 に対象モデルを示す。三角溝の形状を幅一定 (深さ毎に傾斜角度が変化) として深さ 0~8mm まで変化させた。

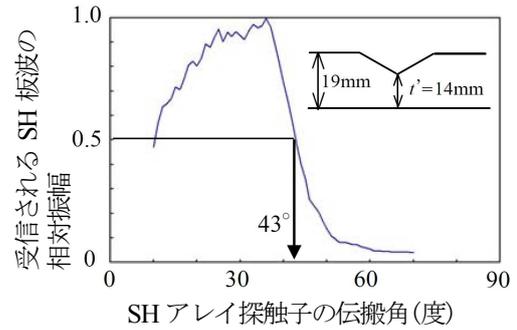
図-3.9 数値シミュレーションにおける SH 板波の振幅と伝搬角の関係

図-3.9 に伝搬数値シミュレーションの結果を示す。図-3.10 には、遮断周波数  $f_c$  と等しくなった時の遮断伝搬角  $\theta_c$  から求めた残存板厚と、対象モデルの残存板厚を比較した図を示す。

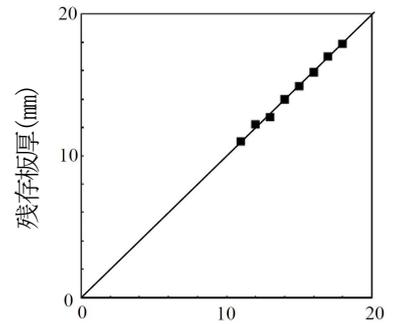
図-3.10 数値シミュレーションでモデル化した残存板厚と、SH 板波の相対振幅の変化から求めた残存板厚の関係

以上の検討結果より、遮断周波数を利用した SH 板波を用いば、コンクリート等埋込部の鋼材に生じる腐食欠損の残存板厚の計測が可能であることを確認した<sup>14)</sup>。

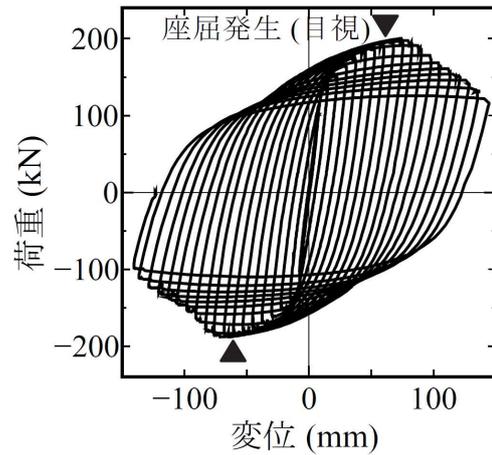
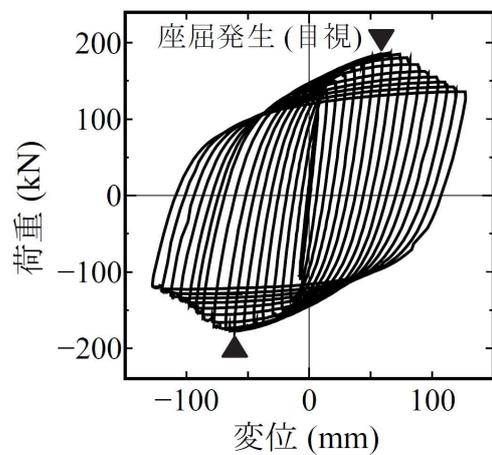
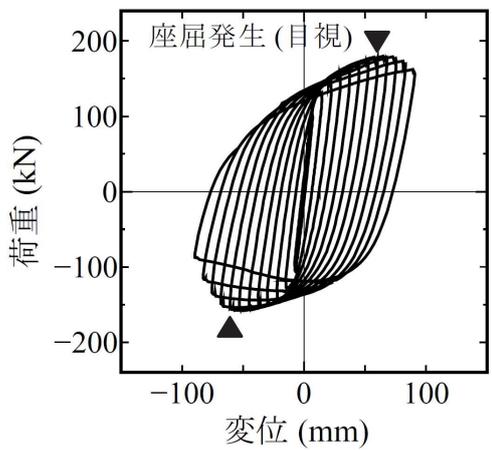
図4.1 荷重-変位関係

図4.1 に荷重-変位関係を示し、表4.1 に降伏点と最大荷重時および累積エネルギー吸収量を示す。3 体の試験体は、変位 7.5mm で圧縮側と引張側のフランジがほぼ同時に降伏し、その後、 $8\delta y$  の荷重時に圧縮フランジに局部座屈が観察された。健全試験体は  $9\delta y$  で最大荷重となり、載荷ストロークの限界 ( $\pm 150\text{mm}$ ) まで鋼材にき裂・破断は生じなかった。このような鋼コンクリート接合部は、フーチングからの鋼材の伸び出しに起因する回転変位が柱の全変形量の半分程度を占めており、大変形域まで紡錘型の履歴ループを描いた。一方、境界部腐食を生じさせた場合には、表4.1 に示すように、最大荷重および最大荷重時変位が腐食率に応じて低下している。さらに、CL20 は  $15\delta y$  でウェブにき裂が生じ、 $18\delta y$  でフランジが破断して耐力を失った。そして、CL40 供試体でも  $12\delta y$  でウェブ-フランジ接合部にき裂が発生し、 $13\delta y$  でフランジが破断した。これらのき裂や破断は、いずれもコンクリート内部の腐食区間において発生した。表3.2 の累積エネルギーも腐食率に応じて低下しており、腐食欠損によるエネルギー吸収性能の低下が確認できた<sup>15)</sup>。

以上より、コンクリートフーチングに H 形鋼を埋め込んだ接合形式では、境界部腐食が柱の耐力を低下させるだけでなく、特に、局部座屈後の変形性能やエネルギー吸収性能を低下させる可能性があることを確認した。

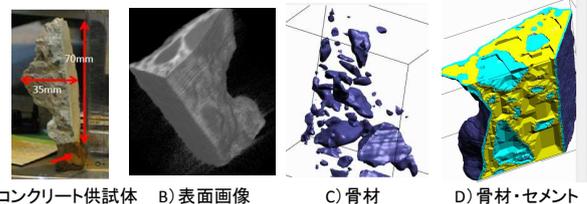
図-5.2 中性子ラジオグラフィ例<sup>17)</sup>

透過性は原子核ごとに異なっている。例えばX線が透過しにくい鉄を透過することができる一方、水素原子は透過しにくい。この特徴を利用して、すでに生コンクリート圧送配管内の水分計測に中性子線が用いられている。図-5.2に中性子ラジオグラフィの例を示す<sup>17)</sup>。供試体として長さ70mm、最大厚さ35mmのコンクリート片を用い、180度回転させて0.6度ごとに撮影した300枚の画像を、コンピュータトモグラフィ技術を用いて三次元画像として解析されたものである。ここでは、透過結果から骨材とセメント分とに分離解析することにより、コンクリートの内部構造まで描き出している。また、水によって大きく減衰するという特徴から、コンクリートひび割れ部における水分移動を可視化した事例もある。中性子線を用いた道路橋の透過観察装置の開発イメージを図-5.3に示す。現在、可搬可能な小型中性子源システム
