### 3.4 降雨の影響を考慮した道路土工構造物の耐震設計・耐震補強技術に関する研究

担当チーム：地質・地盤研究グループ

## RESEARCH ON THE SEISMIC DESIGNS AND RETROFITS CONSIDERED INFLUENCE OF THE RAINFALL FOR EARTH WORKS

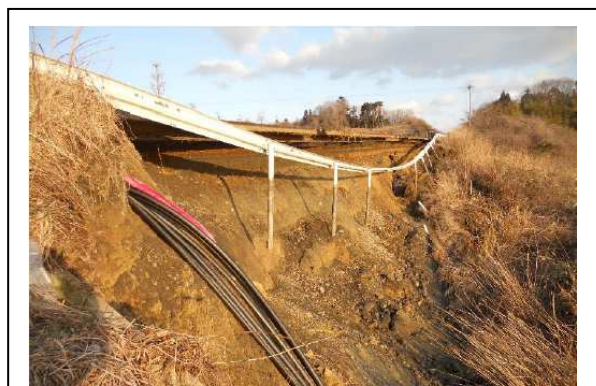
写真 1 崩壊状況

当該箇所は、宮城県亘理郡山元町に位置する丘陵部の谷間に構築された国道 6 号線の谷埋め盛土区間で、大小 2 つの谷埋め盛土からなる。この箇所における近傍震度は 6 強（山元町浅生原）であった。谷埋め盛土全体にわたって路面の沈下、クラック等の変状が確認され、大きな谷埋め部の切盛り境付近から約 50m 区間で盛土崩壊が発生した（写真 1）。

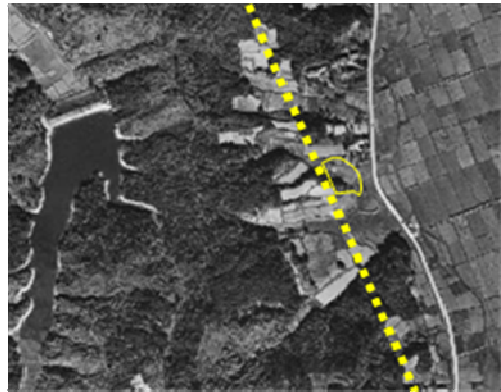
写真2 道路建設前の航空写真（1952年米軍撮影）

道路構築前の航空写真（写真 2）を確認すると、当該箇所は谷部全体を埋めた道路であり、盛土部背後の丘陵地に農業用水用のため池が見られる。また崩壊部に向かって沢筋が走っており、水の供給元になっている可能性が高い。道路とため池との間の道路用地外部分は、民

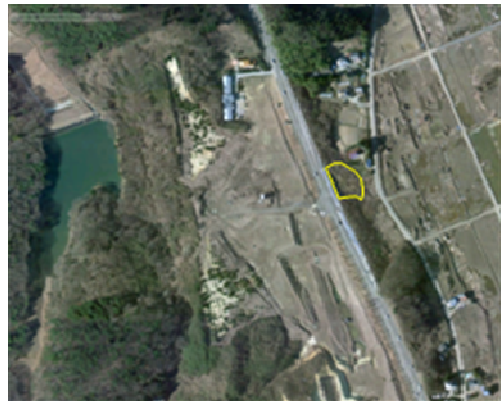
写真3 崩壊後の航空写真  
(2011年4月 Google Earth)

間開発により埋め立てられており（写真3）、集水井および排水砕石ドレーンが複数設置されていることから、施工当時より地山から盛土内に大量の水が供給されていた可能性が推察される。写真4は、復旧作業中の崩壊箇所ののり尻部の状況であるが、高い位置から湧水が確認され、湧水の影響から復旧作業中も小規模の崩壊が見られ、盛土内水位が高かったことが推定される。

一方、未崩壊箇所（写真3の下部）では前述のように1車線分が最大で1m程度の沈下による段差は発生したが、崩壊に至っていない。この部分は、写真3からもわかるように遊水池を形成するために両盛土の形状となっており背後地と連続しておらず、崩壊後の現地調査においてのり面からの湧水は見られなかったことから、背後地からの水の供給は少なく、盛土内の水位が低かったことが推定される。

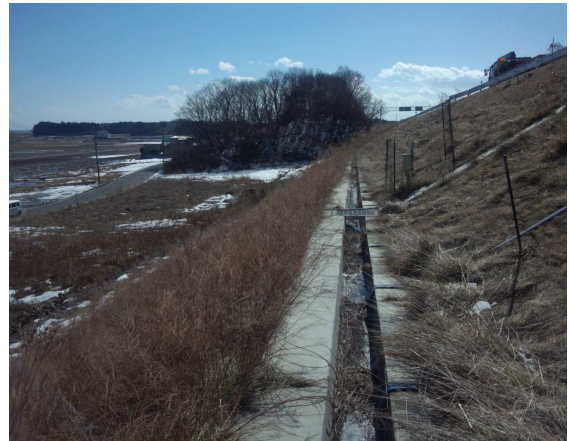
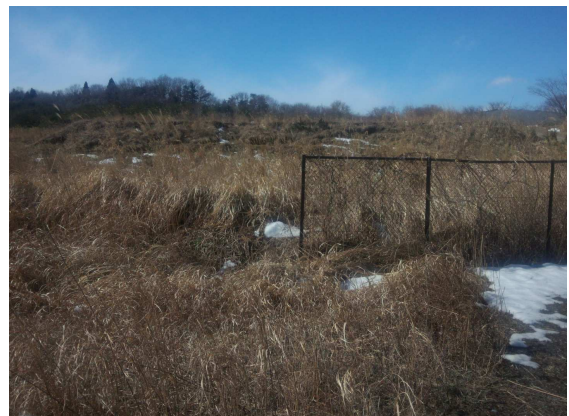
写真5 盛土のり面および周辺の状況

「亘理」の最大積雪量 20cm とし、「仙台」における融雪による積雪の変化から「亘理」の積雪変化量を求めた。山元町の計測箇所についても同様の方法によって現地の最大積雪量を 28.5cm とし、融雪による積雪変化量の推定を行った。写真5、写真6に示すように、2月21日の正午時点で現地状況を確認したところ、一部に若干の残雪は見られたものの概ね積雪がなくなっていたことから、積雪変化量はほぼ推察通りであると考えられる。
