鋼橋の延命化技術の開発

担当チーム：寒地構造チーム、寒地技術推進室

DEVELOPMENT OF TECHNOLOGY OF LIFE PROLONGATION OF STEEL BRIDGE

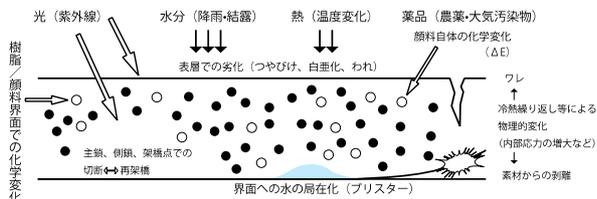
図-1 屋外暴露による塗膜劣化の概念図²⁾

屋外暴露による塗膜劣化は、図-1の概念図に示す外界からの影響による。塗膜は暴露中の紫外線、酸素、水分および熱の作用によりバインダー成分が酸化、重合あるいは分解し、また、溶剤や可塑剤が揮発あるいは溶失して硬く脆くなる。メカニズム的には、樹脂、顔料が紫外線の光エネルギーにより化学的結合が切断され分解劣化が進行する。また、水による加水分解および酸化などによる材料の変質により劣化が進行する。

さらに塗膜は、温度変化や乾湿繰り返しにより絶えず膨張と収縮を繰り返しており、硬脆化が進行した塗膜では、この際に発生する内部応力によって割れが発生する。

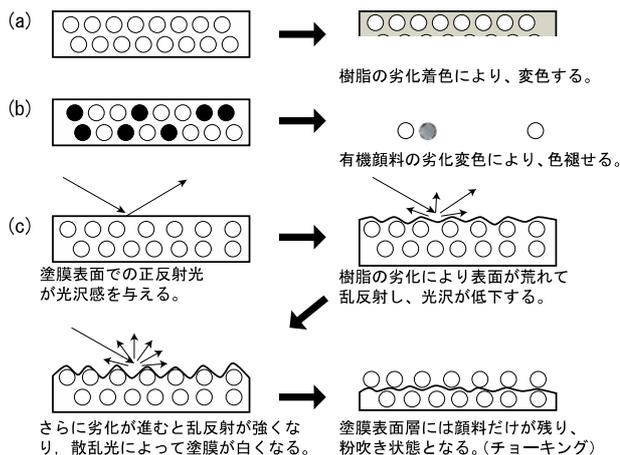
図-2 塗膜劣化の模式図³⁾

塗膜の構成成分の耐候劣化による塗膜外観の変化を模式的に図-2に示す。バインダーの樹脂自体が着色しやすく、経時や加熱硬化で変色する場合(図-2(a))や、有機系の着色顔料が耐候劣化によって吸収波長がシフトするなどして退色することで、塗膜構成成分の色相変化で塗膜自体が変色する場合(図-2(b))もある。また、いわゆるチョーキングによる白化として知られるような塗膜表面層の形状変化(荒れ)によって、塗膜の反射光が散乱し、塗装の色味が白化(変色)する場合(図-2(c))もある。

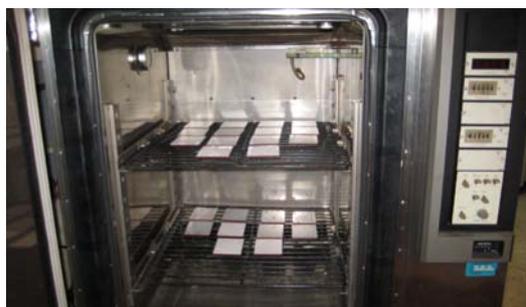
写真-1 実験状況

実験は、所定量の塩化物付着が得られるように、塩乾湿複合サイクル試験機により塩水噴霧を行ったのち、恒温恒湿機にて乾湿繰り返し試験を実施した。実験中は、写真-1に示すように、付着塩分の流出が無いように塩化物付着面が上面となるよう配置した。

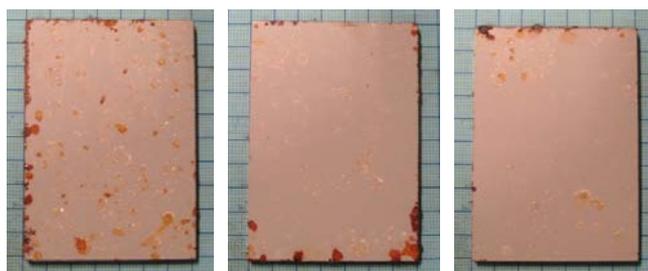
写真-2 ケース10の表面状態（1,500時間経過後）

した。そのケースでは、促進約1,500時間までに表-5に示すように、さび発生箇所が増大、拡大している。また、同一ケースの残りの2枚は、写真-2にあるように促進約1,500時間において、エッジ部以外のさび発生が認められた。しかしながら、ケース10での点さびの発生状況は、試験片によって程度が大きく異なっており、ピンホールなどによる局所的な腐食進行と考えられることから、全ケースを塗膜劣化評価の対象とする。なお、精製水で試験片の表面洗浄を行ってから各種測定を実施した。

ここには示していないが、促進720時間までは、どの試験片もエッジ部以外のさび発生は確認されず、また、促進約1,500時間においても表-5に示すように一部のケースを除き、塗膜の剥がれという現象は確認できなかった。促進864時間において、仕様-4のケース10の3枚のうち1枚で、エッジ部以外に点さびが発生

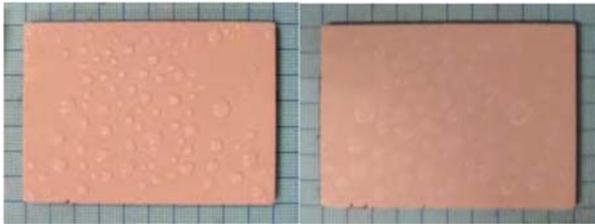
(a) 湿潤サイクル後 (b) 乾燥サイクル後
写真-3 塩付着試験片の外観

まず、目視による外観調査を行った。塩分を付着させた試験片の外観を写真-3に示す。湿潤サイクル直後においては塩の潮解作用により表面に水滴が発生し、乾燥サイクル後には水滴の跡が明瞭に残存した。この水滴跡は写真-4に示すように、周辺と比較して表面が荒れた状態となっている。

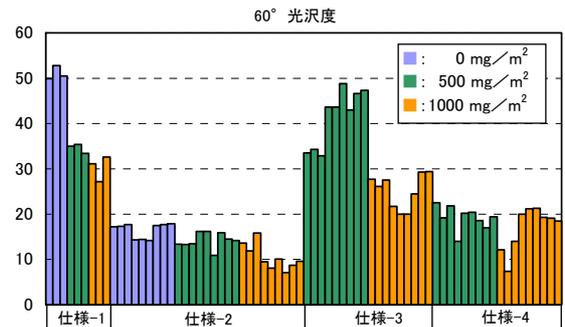
図-3 試験片 (約 1,500 時間後) の光沢度測定結果

次に、塗装表面の平滑性を評価する指標として用いられている 60° で照射させた光の反射割合 (%) (光沢度) と設定した基準色 (ここでは白色) からの差 (色差) を測定した。その結果を図-3 および図-4 に示す。同一仕様のケース間での相対比較によって、試験片表面の変化を確認する。

図-3 から、光沢度は塩を付着させることにより明らかに低下していることが確認できる。また、付着塩の量が多いほど低下する傾向が見られる。しかし、図-4 に示すように、色差測定では付着塩の有無や量による比較色 (白色) との差は認められない。したがって、この光沢の低下は、塗料の分解劣化によるものではなく、写真-4 に示す表面の平滑性の低下によるものと考えられる。

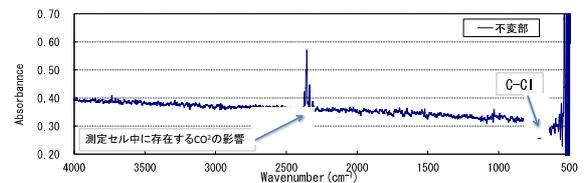
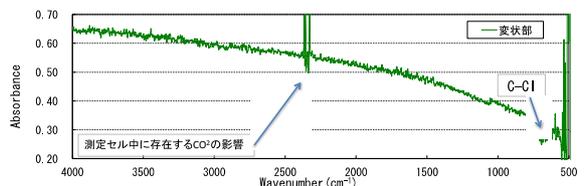
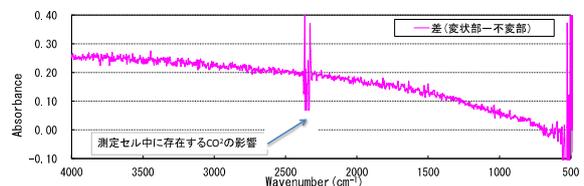
図-5 塩付着試験片の赤外吸収スペクトル

表面の平滑性の低下した箇所 (変状部) および平滑な部分 (不変部) について赤外吸収スペクトルを反射法 (ATR 法) で測定した。その結果を図-5 に示す。不変部、変状部ともに C-C1 (炭素と塩素の結合部) 伸縮振動に起因すると思われる約 600cm⁻¹ のスペクトル吸収以外、明瞭なスペクトルは得られず、その差スペクトルでは吸収が確認できないことから、不変部と変状部の樹脂組成に大きな差はなく、変状部の劣化はないものと考えられる。

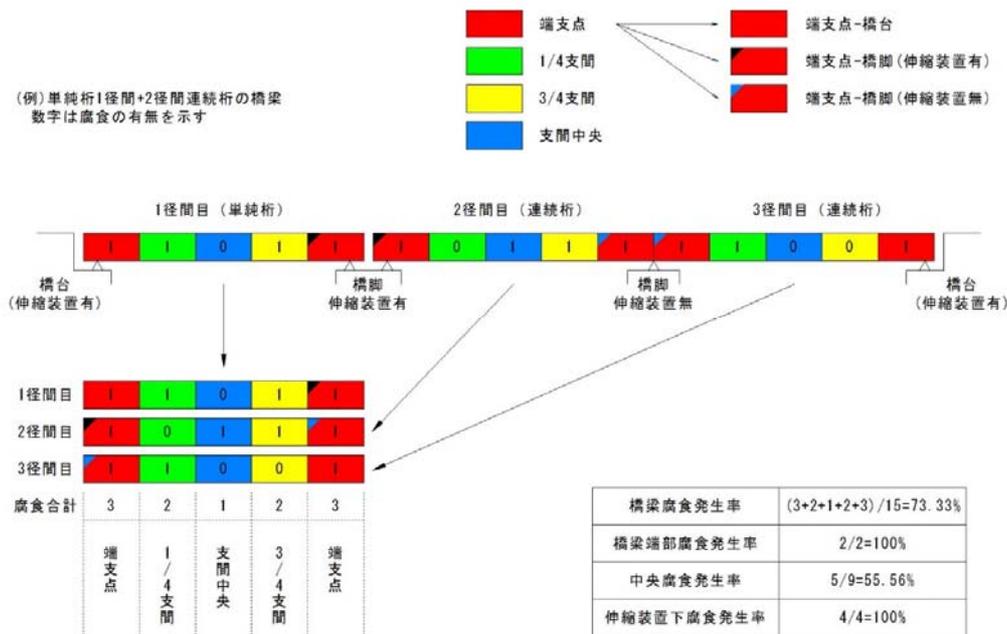
図-6 部材の分割と腐食の集計方法

橋梁内の位置により雰囲気が異なり、劣化進行に違いがある。ここでは、国総研資料のとりまとめに合わせて、橋軸方向に1径間を「端支点、1/4支間、支間中央、3/4支間、端支点」の5区分に分割した。また、橋軸直角方向には「中桁・外桁」の2つに分類した。さらに、端支点が橋台または橋脚であるか、伸縮装置の有無にも着目した。

図-6 に部材の分割と集計方法を模式図で表す。図では中桁と外桁の区分については省略している。本調査で用いている各発生率は、以下の通りである。

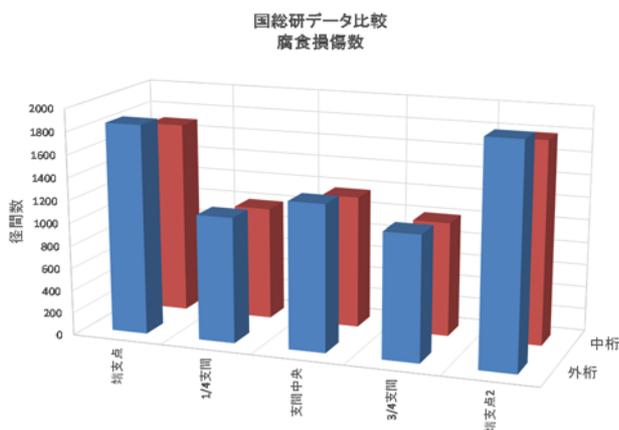
図-7 各区間における区分別腐食損傷度

橋梁の1径間を5区分に分割した場合の、各区分における腐食発生率を図-7に示す。また、各橋梁での腐食発生形態を4つに区分して集約した結果を図-8に示す。

- 中桁に比べ、やや外桁の腐食が多いが、顕著な差とは言えない。
- 支間に比べ支点部での腐食発生が明らかに多い。
- 支間部のみ腐食している橋梁は極めて少なく全体の2%程度しかない。

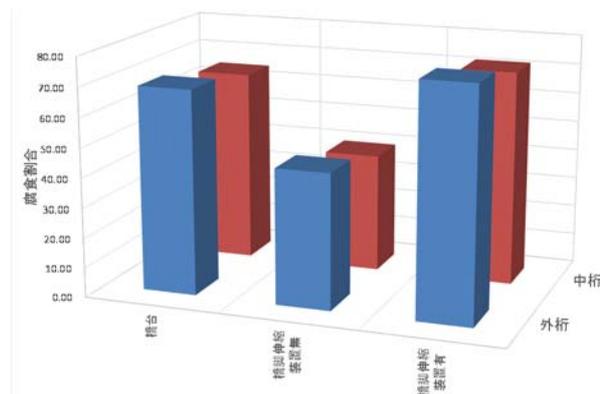
図-9 端支点の分類と腐食割合

端支点は橋台と橋脚に分類できる。また、橋脚は伸縮装置の有無で分類できる。この端支点を分類した箇所における腐食割合を図-9に示す。

伸縮装置無しの橋脚に比べ、伸縮装置有りの橋脚および橋台の腐食割合が高いことがわかる。これは伸縮装置の付近では腐食が進行しやすいことを意味しており、漏水の影響を受けているものと考えられる。

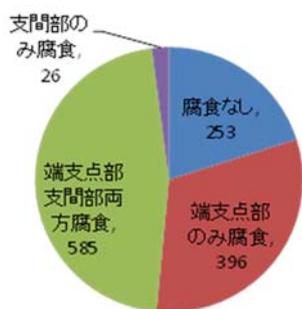
図-8 腐食発生形態別橋梁比率

- 支間部に腐食が発生している橋梁では基本的に端部も腐食している。すなわち、橋梁全体で腐食が発生していると言える。

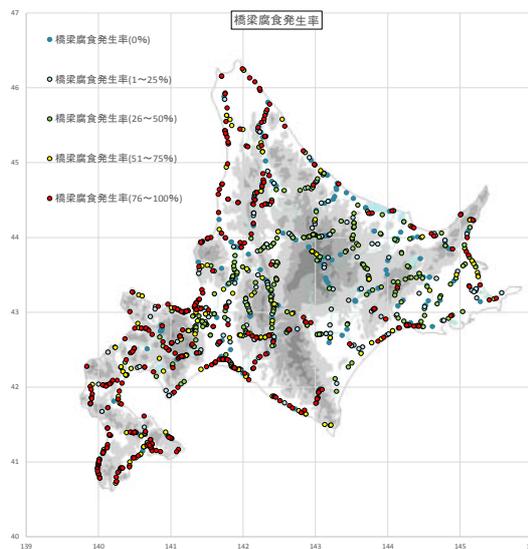
図-10 橋梁腐食発生率別分布

さらに橋梁別に雰囲気影響を確認するため、腐食発生率で区分し、地図上にプロットしたものを図-10に示す。橋梁腐食発生率が低い橋梁は内陸と道東に多いのに対し、橋梁腐食発生率が高い橋梁は沿岸部に多いことがわかる。

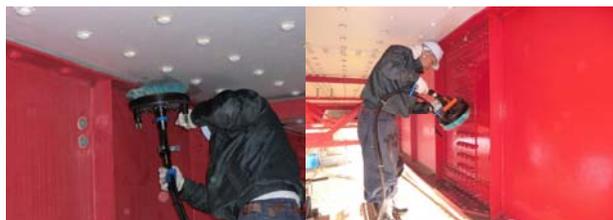
写真-5 モデル橋梁に対する洗浄
(左；上フランジ部、右；添接板部)

桁洗浄による環境改善では、表面や影響が想定される周囲より塵埃、塩分等の堆積物を除去することを主たる目的とする。ここでは、プロトタイプ洗浄機を製作し、その作業性と洗浄効果に関する確認として、写真-5 に示すようなモデル橋梁による洗浄作業を実施した。

その結果として、補剛材やボルトといった突起物のある面に対しては、狭隘部専用のヘッドを用いることで作業が実施できたが、突起物の出現によるヘッド交換回数の増加より、作業効率が低下することが確認できた。洗浄効果について、表面付着塩分量を代表ケースとして表-7、-8 に結果を示す。スチームを利用して洗浄するプロトタイプの洗浄機で洗浄したケースと手洗いを比較して、洗浄機による塩分除去効果が同等または高いことが確認できた。また、同様に光沢度も洗浄液や電解質溶液を利用して手洗いしたものと洗浄機で実施したものが同程度の値となり、表面付着物が除去されて、光沢が回復した結果となり、スチームと回転ヘッドを利用した橋梁洗浄機の洗浄効果を確認することができた。

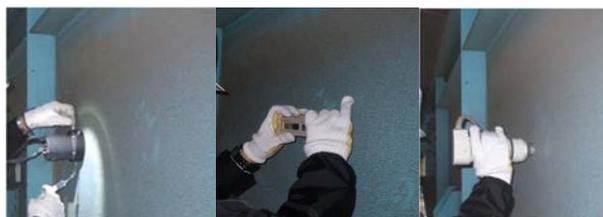
写真-6 各種計測状況
(左から、表面塩分計、光沢計、色彩色差計)

計測機器と計測目的物の対応を表-9 に示す。また、対象機器による計測状況について写真-6 に示す。

表面塩分計を用いて直接的に計測する手法以外の 2 つは間接的に除去効果を計測する手法である。間接的手法では、初期値の保存管理、または、現況状況基準値の設定が必要となり、その値との差分により塗装表面の洗浄効果を確認することとなるため、結果を確認するまでの時間に差はある。しかし、ここで用いた計測方法は、洗浄後の効果確認に要する時間は少なく、機器の大きさも片手で操作できる程度であることから、いずれの計測方法も施工管理に有効なものといえる。

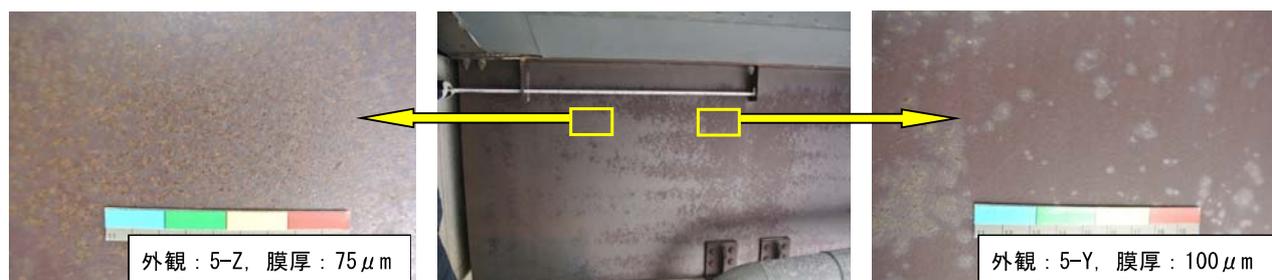
図-11 さびむら個所の外観と膜厚（経過 20 年）

本調査で確認された「さびむら」の一例を図-11（中央）に示す。被膜下からのさびが発生している個所（図-11 左）のほうが、近傍の発生していない個所（図-11 右）よりも膜厚（さび厚）が薄いという結果となっている。これは、初期の膜厚が薄い個所は厚い個所に比べて腐食進行が速いため、早期にさびが目立つようになったものと考えられる。このような施工時のむらに

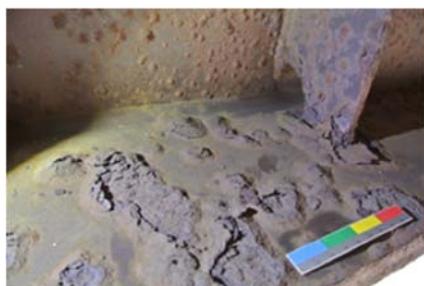
図-12 こぶ状さび
（経過 28 年, 離岸 5km）

飛来塩分環境が厳しいと思われる橋梁の内桁では、こぶ状に盛り上がったさびの発生が認められた（図-12）。腐食部の周辺は健全な被膜が残存しており、被膜の存在がマクロセルを形成したものと思われる。

この円錐形さびの 3次元形状をセイコーウェーブ製 3D Toolbox（eVox-LCG）を用いて測定した。断面形状を図-15 に示す。こぶ状さびの高さ約 9mm に対し腐食深さは約 4mm と、佐藤らの報告⁷⁾に比べて非常に大きな減肉であった。これは、こぶの形状の違いによるものと思われ、図-12 に示すいびつなこぶ状さびの場合の減肉状況を確認することが必要である。

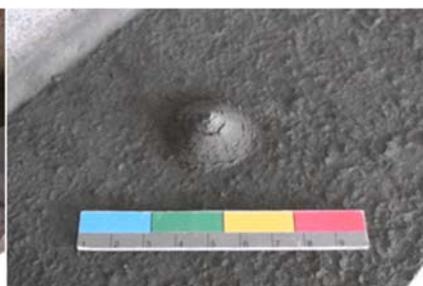
図-13 円錐形のさび
（経過 37 年, 離岸 1km）

非常に稀な事例であるが、直径 30mm 程度の円錐形のこぶ状さび（図-13）が認められた。さびを除去すると図-14 に示すように減肉状況もきれいな円錐形であり、何らかの理由で腐食起点が形成され、顕著なマクロセル腐食が進行したものと推定される。

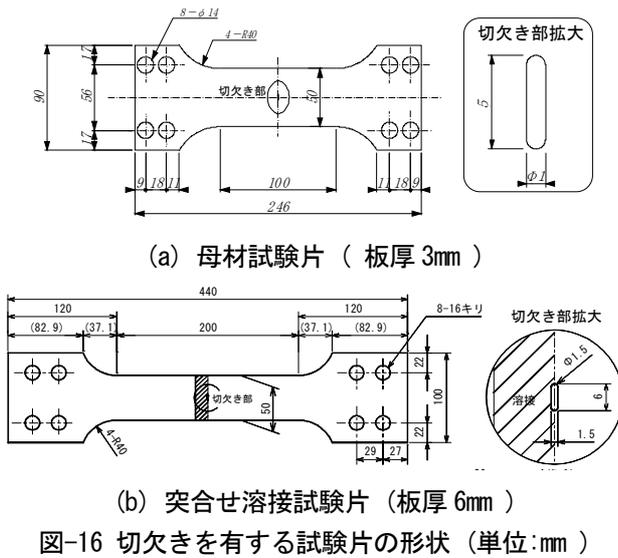
き裂進展速度低下の定量化を図るために、要素試験を実施した。試験片は、母材（SS400、降伏応力 332N/mm²）と突合せ溶接継手（SM490A、降伏応力 387N/mm²）の 2種類とした。図-16 に、それぞれの試験片形状を示す。板状試験片の中央に、疲労き裂の発生の起点となる切欠きを有する。

微細粒ペーストの長期耐用性を検証するために、曝露試験による効果検証を実施した。用いた試験片は、図-16の母材試験片と同一のものであり、切欠きから疲労き裂を発生させた後に、微細粒ペーストを塗布して曝露に供した。曝露後には疲労試験を行い、き裂の進展量を比較した。曝露環境は、屋内、屋外(雨なし)、屋外(雨あり)の3環境とした。

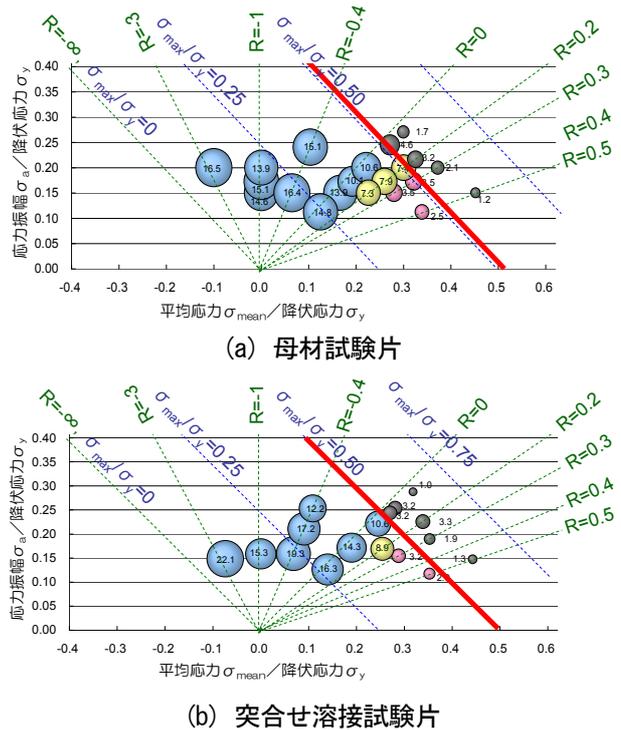
疲労限界線図の表記を参考に、図-17に結果を示す。横軸に平均公称応力 σ_{mean} 、縦軸に公称応力振幅 σ_a を、ともに供試体の降伏応力 σ_y で除した値で整理した。図中には、微細粒ペーストを適用したことによるき裂進展量の低下割合として、ペースト無塗布のき裂進展量をペースト塗布のき裂進展量で除した値を示すとともに、き裂進展遅延効果の大きさをマーカーの大小で示した。母材と溶接継手ともに、結果をまとめると以下ようになる。

- (1) 発生最大公称応力 $\sigma_{max}/\sigma_y > 約 0.5$: き裂の遅延効果は小さく、き裂進展量は2倍程度以下しか変化しなかった。き裂先端が大きく開口するため、本技術ではき裂進展を抑制しにくいものと考えられる。
- (2) $\sigma_{max}/\sigma_y \leq 約 0.5$: き裂の遅延効果は応力比に依存する。応力比 $R=0.5$ で2倍程度であるが、 $R=0.3$ で3倍、 $R=0.2$ で7倍、 $R \leq 0.05$ では10倍以上である。この範囲であればき裂遅延効果は最大応力に依存しない。また、

溶接継手では引張残留応力が導入された本試験においても、母材と溶接継手での試験結果に有意な差異はないと考えられる。

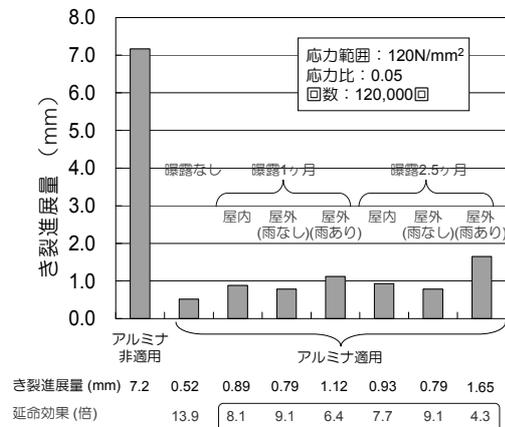
耐用性の整理においては、曝露1ヶ月と2.5ヶ月までの試験を行った。図-18に結果を示す。屋外(雨あり)の条件ではき裂の遅延効果が低下した。塗布直後:13.9倍、曝露1ヶ月:6.4倍、曝露2.5ヶ月:4.3倍である。雨がかかる環境では効果が持続しにくいいため、シールするなどの対応が必要と考えられる。一方、屋内と屋

外(雨なし)では高い長期耐用性を有する。塗布直後では10倍以上の遅延効果があったのに対し、若干低減したものの7.7~9.1倍を維持した。
