## 積雪寒冷地に対応した橋梁点検評価等維持管理技術に関する研究

担当チーム：寒地構造チーム、寒地技術推進室

## RESEARCH FOR DAMAGE APPRAISAL TECHNOLOGY AND THE MAINTENANCE TECNOLOGY FOR THE BRIDGE IN SNOWY, COLD REGIONS

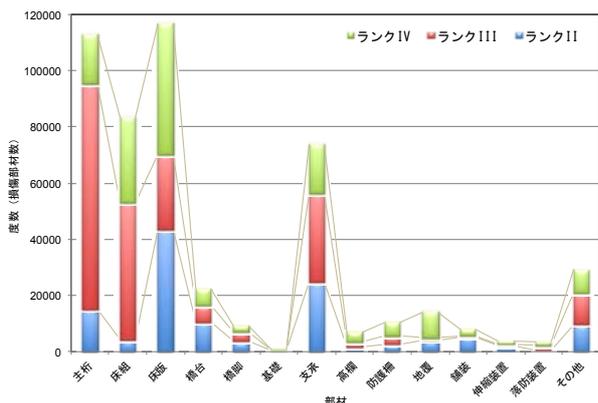
図-1 部材別損傷ランク分布

まず、積雪および寒冷地域における橋梁の損傷傾向を把握するため、損傷種別、部材別に損傷ランクを整理した。図-1 に部材別の損傷ランク分布を示す。損傷が多く発生している部材は、主桁、床組、床版、支承等で、悪い状態が多い部材は、床版であることが分かった。次に損傷種類別のランク分布を図-2 に示す。腐食、防食機能劣化、漏水・遊離石灰、床版ひびわれ等が主な損傷と考えられる。特に漏水・遊離石灰においては、状態が悪いものが多いことが分かる。

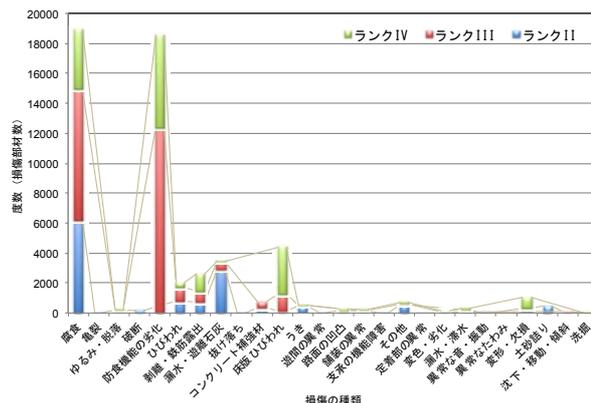
図-3 損傷種類別損傷ランク分布（凍害危険度 1 のみ）

図-3 と図-4 に、凍害危険度により区分した損傷種類別損傷ランク分布を示す。図-3 より、凍害危険度 1 の地域では、腐食、防食機能の劣化が多く確認されている。ランク II が多い損傷は、腐食、漏水・遊離石灰

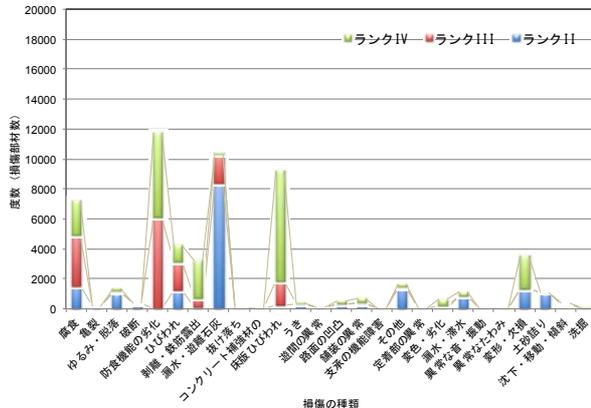
図-4 損傷種類別損傷ランク分布（凍害危険度 5 のみ）

である。図-4 より、凍害危険度 5 の地域でも腐食や防食機能の劣化が多く確認されているもの、漏水・遊離石灰や床版ひびわれも多く確認されている。特にランク II に着目すると漏水・遊離石灰の損傷が最も多く確認され、凍害の影響が内在されている可能性が示唆された。

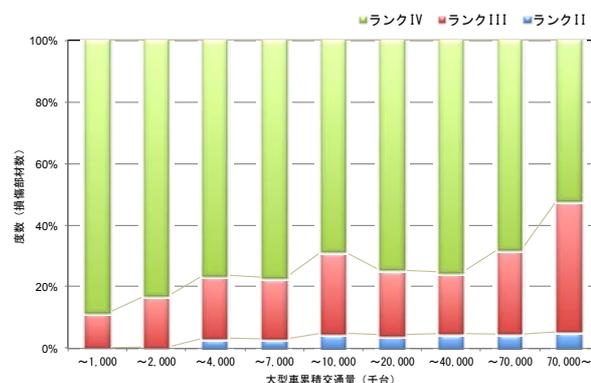
図-5 累積大型車交通量と床版の損傷ランク分布

交通荷重による影響を分析するため床版の損傷に着目し、対象橋梁の大型車交通量の累積交通量をセンサスデータにより整理し、交通量毎の損傷ランクについてとりまとめた結果を図-5 に示す。交通量毎に確認される度数が異なるため、交通量に対する影響を確認する目的で各ランクの割合により整理している。なお、使用した交通量データは S52 以降 H17 センサスデータまでである。

図に示すように交通量が増加するとランク IV の占める割合が減少傾向となり、ランク III やランク II の悪い損傷ランクが増加する傾向が確認できる。ここでは、床版補修に合わせた累積交通量の補正作業は行っていない。

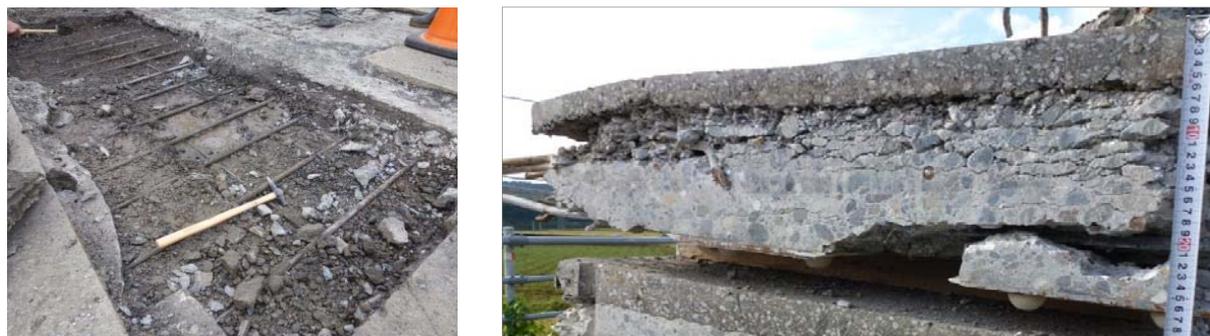
写真-1 床版損傷 (左; 上面劣化損傷、右; 内部劣化損傷)

このような損傷は鉄筋腐食やアルカリシリカ反応によるひび割れ発生が先行し、凍結防止剤成分による化学的な劣化の関与が示唆されたことを報告している。凍結の環境影響による砂利化による RC 床版上面の損傷が健全化している北海道においても写真-1 に示すような層状の水平クラックが確認されたことを受け、無視できない損傷形態であるものと想定されることから、水平クラックの発生プロセスについて基礎的試験を行った。

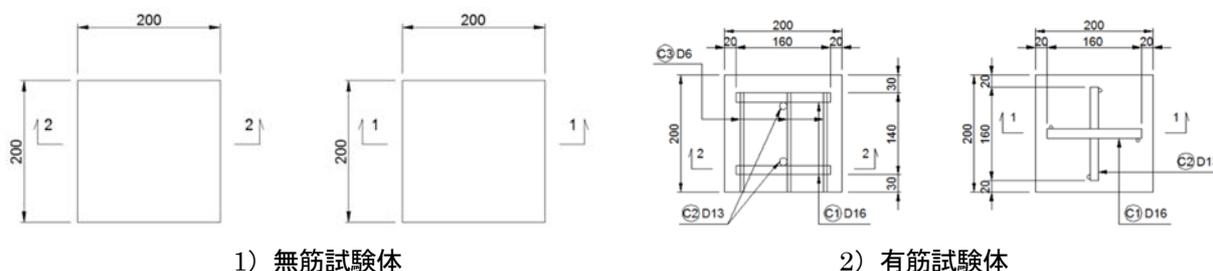
図-6 試験体

本試験では、図-6 に示す縦 200mm×横 200mm×厚さ 200mm の立方体のコンクリートブロックを用いて凍結融解試験を実施した。シリーズによっては主筋に D16、配力筋に D13 の鉄筋を埋設している。

本試験では、凍害劣化面を床版上面と設定した。したがって、側面からの水の浸透を抑止するために、エポキシ塗装（コンクリート用中塗りエポキシ塗装）を行った後、アルミテープを用いてコーティングを実施した。なお、ひび割れを再現する試験体には、深さ 100mm までコンクリート側面に包帯を巻きつけ、水が浸透しやすい加工を施している。

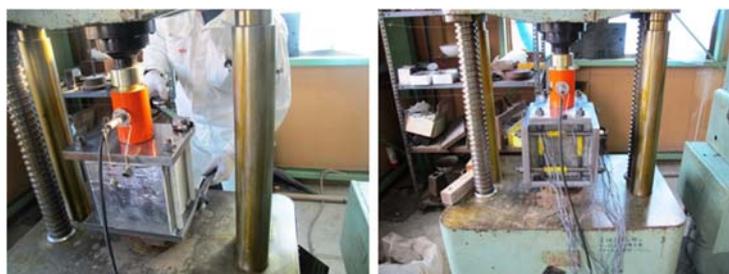
写真-2 試験体応力導入状況

(225mm×225mm×t25mm) を用いて圧縮力を導入した。圧縮力の維持は、ボルト (M16 (細目)) を用いて行っている。なお、試験体への圧縮力は 3 水準とし、i : 0N/mm<sup>2</sup>、ii : 2.5N/mm<sup>2</sup> および iii : 5.0N/mm<sup>2</sup> としている。圧縮応力を変えることで、水平ひび割れの発生に与える影響について検討を行った。なお、試験体側面より均等に応力を導入するにあたり、使用コンクリートのポアソン比を測定し、一般化フックの法則 式 (1) に値を代入し導入軸力を算出した。

導入荷重は 2.5N/mm<sup>2</sup> の場合、1 回目 82kN、2 回目 100kN とした。5.0N/mm<sup>2</sup> の場合は、1 回目 164kN、2 回目 200kN としている。なお、導入応力 0N/mm<sup>2</sup> の場合はトルクレンチを用いて 5N・m で締め付けを行った。試験体への導入状況を写真-2 に示す。また、実施した試験体数を表-1 に示す。

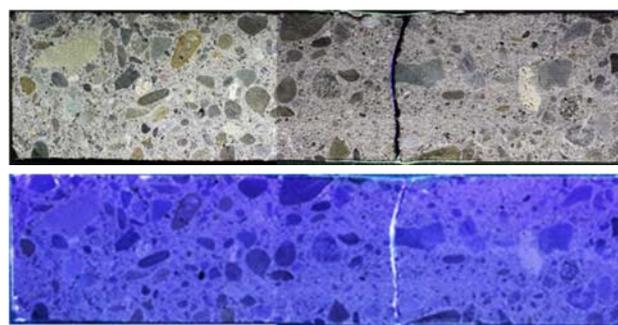
写真-3 コア試験体状況 (0-W-N-N-1-1)

コア試験体の状況の一例を写真-3 に示す。ここで示した 1 体において水平ひび割れが確認できたものの、すべての試験体で層状の水平ひび割れの発生は確認されなかった。

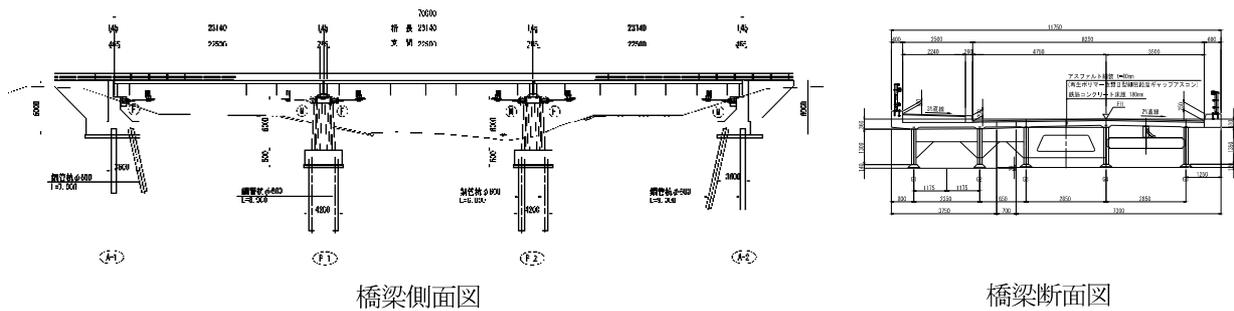
図-7 橋梁一般図

調査対象とした橋梁の一般図を図-7に、諸元を表-3

に示す。対象橋梁は、高度経済成長期の1965年に架橋され、供用後47年後の床版打ち換えまでの間に、床版の鋼板接着補強や歩道拡幅が行われている。

調査を実施するRC床版は、昭和39年鋼道路橋示方書により設計されており、床版厚は18cm、鉄筋は丸鋼を使用していて、主鉄筋に比べ配力鉄筋が極めて少ない。昭和62年には、配力鉄筋方向の補強のため下面鋼板接着が行われている。

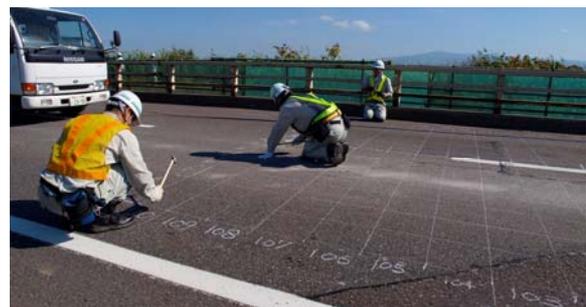
写真-3 現地調査の様子（舗装上面からの打音）

今回使用したハンマは、橋梁定期点検で用いられる、全長 378mm、頭径 12.4mm のもので、頭部は、硬度 50°～55°、重量 113g の炭素鋼(1055C)である。写真-3 に示すような状態で点検しており、入力は点検者によりばらつきが生じるが、頭部は床版から概ね 70cm 程度のところから振り下ろして打撃している。

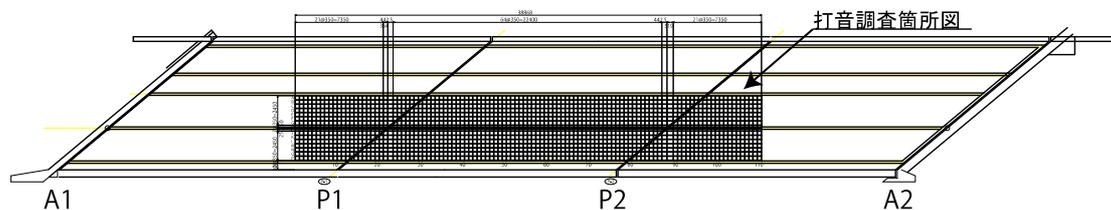
図-8 打音調査箇所

調査箇所は、図-8 のハッチングで示すように、対象橋梁の片側車線中央径間とその前後を合わせて約 40m × 6m の範囲である。その範囲内に 35cm メッシュを設定し、1760 箇所の状態を確認した。

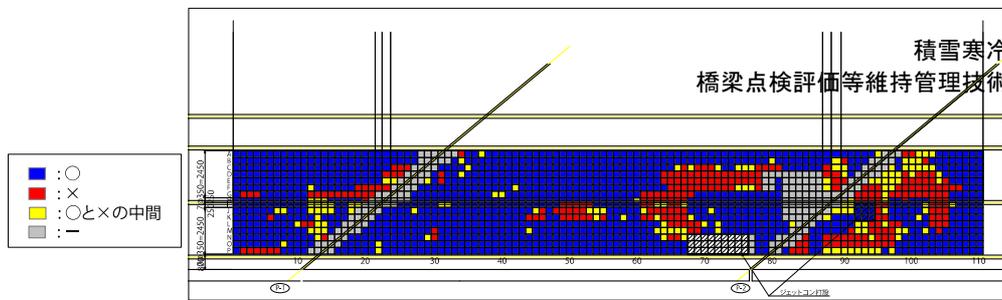
図-9 打音法による調査結果

調査の評価については、打音法では調査結果を明確な異音が認められる部分(赤:明確な浮き)、健全な打音が認められる部分(青:健全)および両者の中間の部分(黄:中位)に分類した。また、電磁波を用いた手法では上側鉄筋よりも上方の範囲、すなわちかぶりコンクリートにおいて電磁波に異常な反射が認められる範囲(赤:床版上部劣化)、上側鉄筋よりも下方の範囲において電磁波に異常な反射が認められる範囲(紫:床版内部劣化)に分類した。なお、図-10 には上面補修が行なわれた箇所を水色で示している。

調査箇所 1760 点のうち、202 点がアスファルト舗装ではないため、対象から除外し、調査箇所は 1558 点である。各判定の割合は、健全;74.4%、明確な浮き;16.4%、中位;9.2%で、調査箇所では健全と判定された箇所が多かった。床版面の位置で考察すると、桁中央と比較すると伸縮装置側に浮きがあると判定されているものの、走行車線や地覆近傍に変状判定が多いといった共通的な傾向はない。

調査方法を比較すると打音法では、浮きと判定されている範囲で、電磁波法では、上面また内部の異状と想定されていることから、異状箇所に関する判定はお

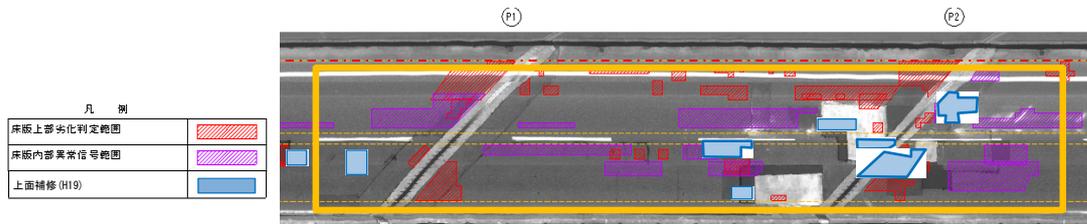
図-10 電磁波法による調査結果

図-10 に示す。図-10 に示している黄色の枠内が、打音法による調査範囲を示している。

RC 床版上面の劣化が疑われた範囲は、内部異状と判定された範囲よりも少なく、外側線近傍か伸縮装置近傍で想定されている。また、内部異状については、床版中央側の走行車線よりも多く想定されている。

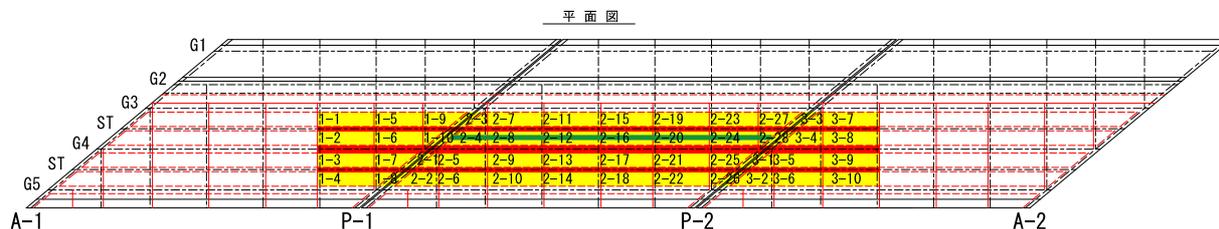
図-11 RC床版撤去箇所

現地調査で打音法を適用した範囲を運搬可能な大きさに切断し、当チームの敷地内に搬送した。図-11には、切断した床版パネルを識別するための「径間番号-番号」と撤去した床版の位置を示す。

概ね健全と判定したパネルは、図-11 に示すようにP-1 側に位置する 2-9 のパネルである。損傷が否定できないと判定したパネルは、P-1 と P-2 の径間中央に位置している 2-17 のパネルである。概ね不健全としたパネルは、2-20 のパネルで損傷が否定できないとした 2-17 より走行車線中央に近く、過年度の調査で RC 床版の内部損傷が確認されているパネルである。これらの床版上面を図-12、13、14 に示す。以下、2-9 を供試体 A、2-17 を供試体 B、2-20 を供試体 C とする。

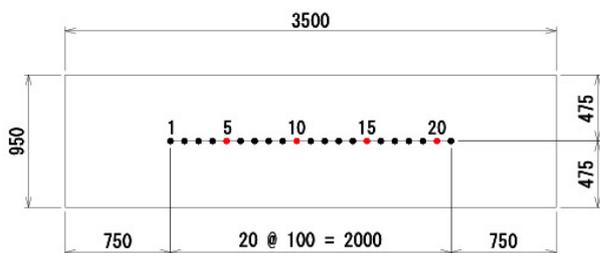
図-15 測定点の配置 (供試体 A, B)

供試体 A、B は、図-15 に示すように供試体の中央に 2m、供試体 C は、図-16 に示す 2 ライン 1m の側線を設定し、10cm 間隔で測定点を設けた。重錘落下試験は、図-17、表-5 に示す重錘 5 種類を用いて、各測点 1 回打撃により、2ms 以上、 $1\mu s$  のサンプリングで重錘に設置している加速度計で打撃力を計測した。衝撃弾性波試験は、質量の小さい重錘 No. c を用いて、打撃位置に隣接する測定位置に加速度計を設置して、5ms 以上、 $10\mu s$  のサンプリングで打撃力と応答振動測定をした。なお、重錘 b は用いていない。

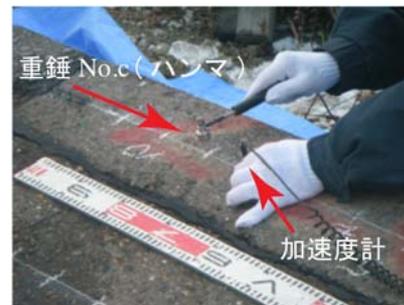
図-18 衝撃弾性波試験状況

衝撃弾性波試験による結果とその分析について示す。まず、試験状況を図-18 に示す。重錘 No. c (ハンマ) の打撃で衝撃を入力し、加速度計により応答を計測する。また、重錘に内设したセンサーで入力値を計測している。

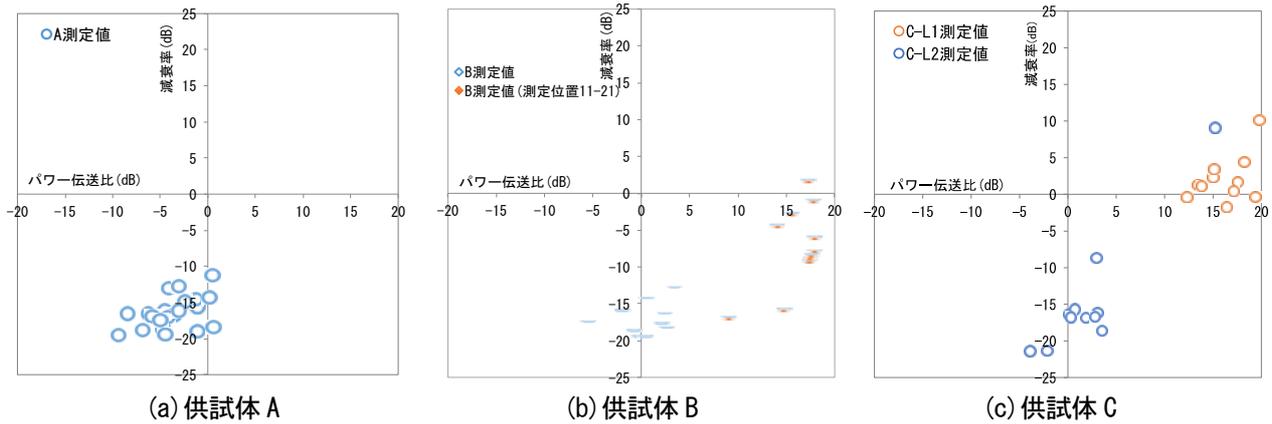
図-19 パワー伝送比と減衰率

図-19 は、各測定位置でのパワー伝送比と減衰率の関係を示している。パワー伝送比は、入出力全期間波形のパワーの比により算出し、減衰率は、打撃ピークから 0.5ms 遅れた 0.5ms 間の出力波形パワーを入力全期間波形のパワーで除した値としている。図-19 (a) に示す健全と想定した供試体 A では、パワー伝送比が  $-5 \pm 5$  (dB)、減衰率は  $-15 \pm 5$  (dB) の範囲に分布している。従って、この空間より低いレベルに測定値がある場合には、健全度が高い可能性がある。これに比べて図-19 (b) 供試体 B は、(a) で示した供試体 A と同様な傾向を示す計測値がある一方、パワー伝送比が 10 (dB) を超える測定位置がある。それらの多くは、損傷が疑われる測定位置 11~21 を示す橙色のマーカーである。図-19 (c) 供試体 C は、測線によって結果が 2 分している。供試体 B の測定位置 11~21 と供試体 C の測線 L1 は、パワー伝送比が 10 (dB) を超える同様な傾向を示していることから損傷が疑われる。供試体 C の測線 L2 は、供試体 A や B の測定位置 1~10 の減衰率と同程度で、 $-15$  (dB) 以下に測定結果が位置している。次に、 $1/2$  オクターブバンド解析を用いて、各測点で得られた記録のパワー比をコンターで整理した結果を図-20 に示す。ここで、オクターブバンド解析とは、打音点検により点検者の感覚で判断する音色により特徴を区分するものといえる。

図-19 と図-20 に示した各調査法による分析結果と図-21 の断面を比較する。供試体 A では全測定点、供試体 B では測定点 1 から 10 までが、切断面からの評価で劣化のない、または少ない断面であるといえる。これに対して、供試体 B の測定位置 11 から 21 および供試体 C-L1 の 1 から 10 の測点では、舗装下から RC 床版内部に損傷が明確に確認できる状況で、双方のパワー伝送比-減衰率の関係より、パワー伝送比 $-5 \pm 5$  (dB) の範囲、減衰率は $-15 \pm 5$  (dB) は、健全である閾値になる可能性が示された。また、オクターブバンド解析では、隣接する測定位置間の各境界周波数においてパワー比が同値で分布している。これに対して損傷が確認された断面では、隣接する測定位置間の各境界周波数のパワー比が同値とはならず、分布に乱れが確認でき

ただし、供試体 C-L2 のパワー伝送比-減衰率の関係では、供試体 A や供試体 B-10 の結果と同じである。したがって、この分析方法では補修をした断面が舗装直下にある場合には、損傷を検出できない可能性があるといえる。

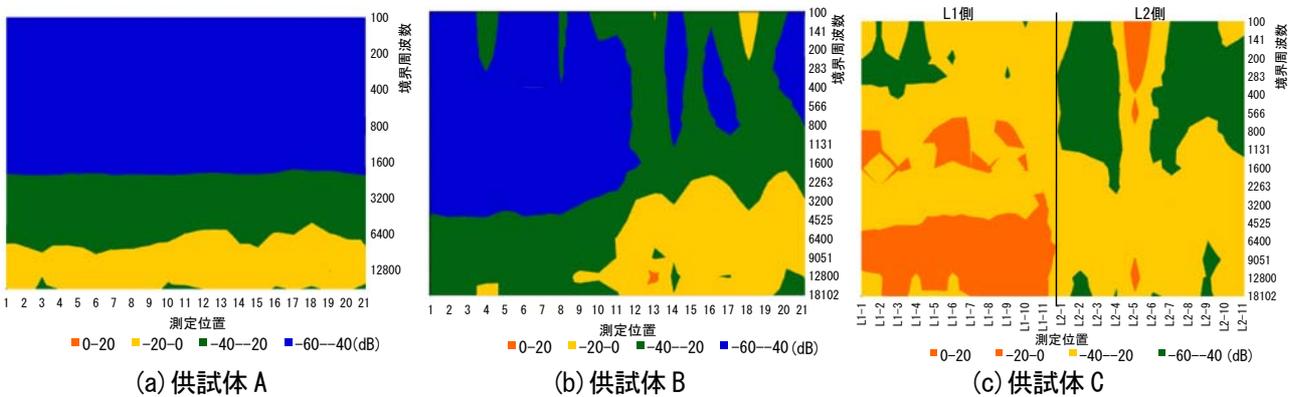
図-20 周波数応答分布

縦軸は、分析バンドの境界周波数を示し、横軸には、

測定位置を示している。また、コンターはパワー比を示しており、パワー比振幅が 1/10 になるように 20dB 毎とした。図-20 (a)より供試体 A の全測定位置で概ね同じパワー比で分布している。図-20 (b)より供試体 B の測定位置 1~10、11~21 でパワー比の分布に違いがあり、測定位置 1~10 の位置では、供試体 A と同様なパワー比の分布を示し、11~21 では分布が異なり、さらに乱れが確認出来る。図-20 (c)では、パワー比のレベルに違いはあるが、供試体 B の測定位置 11~21 と測線 L2 が同様な分布を示していると思われる。しかし、この結果は、パワー伝送比において供試体 B、C で確認された関係と否定的となっている。

ることから、この特性より損傷の有無を検出できる可能性が示された。

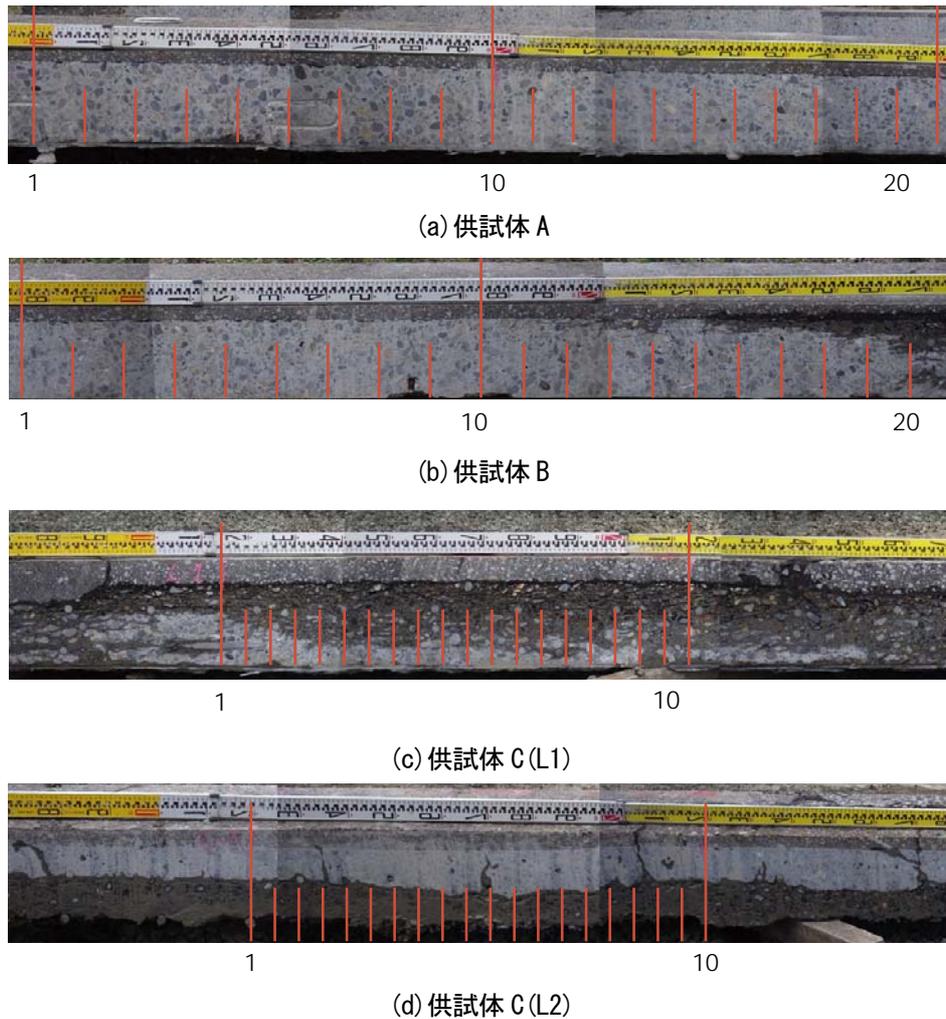
図-21 調査パネルの断面

撤去床版で行った打音調査手法および分析方法の評価を行うため図-21 に切断面を示す。(a)から(d)の図中に示した番号は、測定点を示している。

図-21 (a)の供試体 A は想定したように「概ね健全」である。図-21 (b)の供試体 B は、測定位置 11 から 21 にかけて、水平クラック等が確認できることから想定

した「損傷が否定できない」というものと概ね一致する。図-21 (c)においては測定位置 1 から 10 のみならず、全体的に層状クラックが確認できる。また、舗装との剥離と想定される状況であることも想定される。図-21 (d)では、(c)と異なり RC 床版の補修跡とその下面にクラックが発生していることが確認できる。
