3.8 液状化判定法の高精度化に関する研究②

担当チーム：地質・地盤研究グループ（特命事項担当，地質）

RESEARCH ON A HIGH-PRECISION ASSESSMENT METHOD OF SOIL LIQUEFACTION

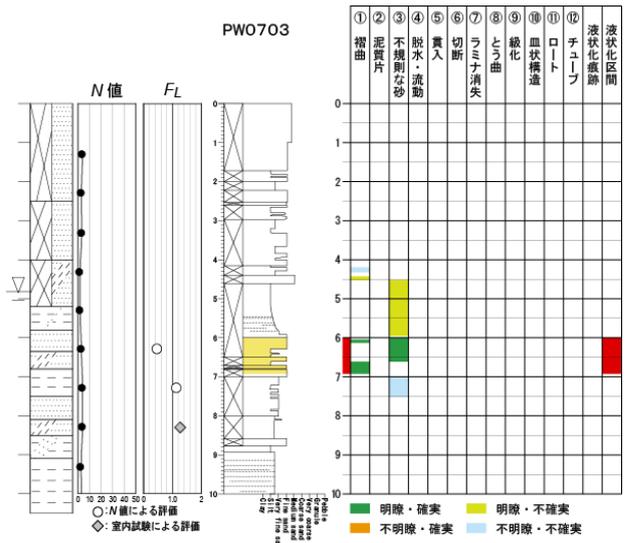
図-1 香取市佐原イ (佐原地区)

図-1~3 に各地点の観察結果を示す。図の右半分はオールコア試料に基づく柱状図と①~⑫の変形構造の分布を表にまとめたものである。変形構造の分布に基づいてその区間で液状化が発生したと考えたものを液状化区間、周辺の区間の液状化による変形が及んだ範囲を液状化痕跡として示した。

同じく、図の左側には標準貫入によるボーリング柱状図と N 値、液状化判定 (N 値および室内試験による FL

値) をあわせて示した。

1) 佐原地区 図-1 のように液状化が深度 6~7m 付近で生じていることが読み取れ, N 値による液状化判定の区間

は少ないが、コア観察による液状化区間と良く対応している。

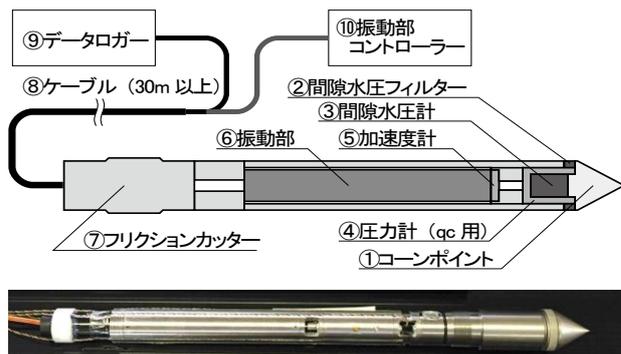
図-4 振動コーンの構成図

原位置での液状化特性を把握する試験方法を検討するため、振動コーンの試作を行った。この装置は、加振力を可変としたバイブレータによる振動機能と、先端抵抗、間隙水圧、加速度の測定を行い、加振前後の貫入抵抗を元に液状化特性を把握するものである。なお、仕様は土木研究所動土質研究室が開発した振動式貫入試験機²⁾を一部修正した。
