## IV-11 自然素材としての石材の土木構造物への有効利用法に関する研究

担当チーム：地質チーム

研究担当者：佐々木靖人、矢島良紀

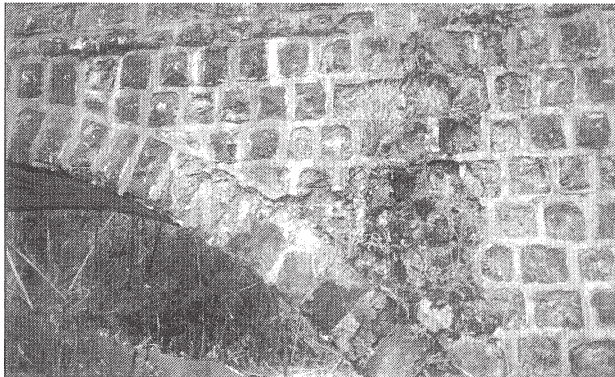
図-3 石材劣化の例(風化による剥離)

現地調査の結果、歴史的土木構造物に使用された石材の多くは良好な状態を保持していたものの、一部の石材には風化による亀裂や表面に剥離が生じているものがあつた(図-3)。風化の要因や、風化を受けた後の強度等については、今後とも継続的に調査を行う。

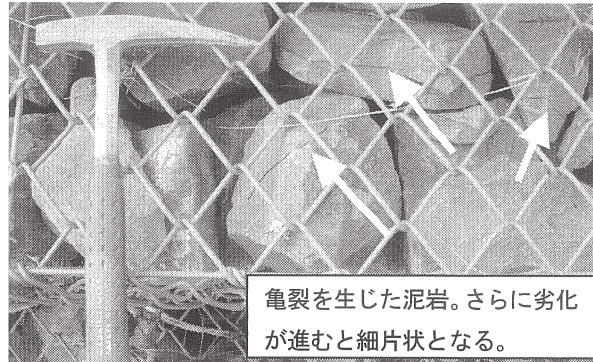
亀裂を生じた泥岩。さらに劣化が進むと細片状となる。

図-5 劣化した割ぐり石の例

割ぐり石として使用された石材は、地質学的分類では古第三系四万十帯に属する砂岩および泥岩である。原石山で採取したばかりの石は新鮮堅硬であり、吸水率 1.5%未満、一軸圧縮強度 140~200MPa と良好な値を示すほか、亀裂等も見られない。しかしながら施工から数ヶ月~数年が経過したものは、泥岩系では細片

状、砂岩系では土砂状になるなど一部で劣化が進行している(図-5)。また劣化の程度は施工後の経過年数が長いほど顕著であつた。

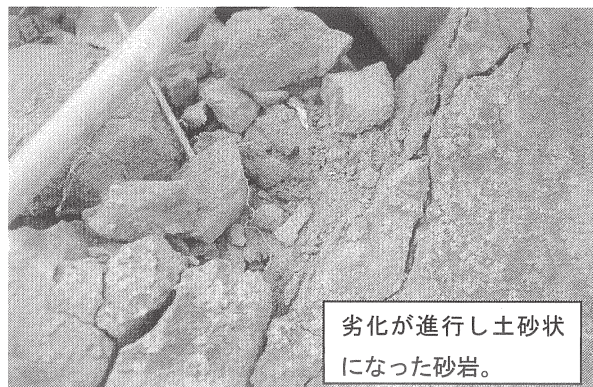
劣化が進行し土砂状になった砂岩。
