# 被覆系コンクリート補修補強材料の耐久性に関する研究

担当チーム：材料地盤研究グループ（新材料）

## 【要旨】

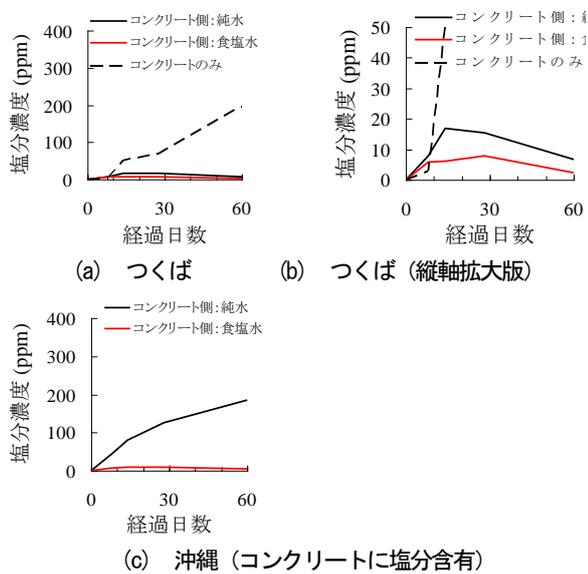
図-2.8 遮塩性予備試験の結果(純水側の塩分濃度)

試験結果を図-2.8に示す。コンクリート中に塩分を含有していないつくばの供試体では、表面被覆材料のある供試体に比べてコンクリートのみの供試体の方が純水側の塩分濃度増加が認められた(図-2.8(a))。従って、コンクリートが付着している供試体を用いても、表面被覆材料の有無による遮塩性の差を明確に評価できることが

わかった。また、供試体の向きがどちらの場合でも、純水に溶出した塩分濃度の測定値はほぼ測定限界であった(図-2.8(b))。従って、遮塩性の評価は供試体の向きによらず行えることがわかった。一方、表面被覆材料のコンクリート中に塩分を含有している沖縄の供試体(図-2.8(c))については、コンクリートを3%食塩水側に配置した場合はつくばの供試体とほぼ同等の値を示したが、コンクリートを純水側に配置した場合は塩分濃度が高かった。即ち、コンクリート中の塩分が純水に溶出したものと考えられる。従って、コンクリート中に塩分が含まれる場合は、コンクリートを純水側に配置してはならないことがわかった。

以上の結果より、供試体はコンクリート側を3%食塩水側に、表面被覆材料上面側を純水側に配置して以後試験を実施することとした。

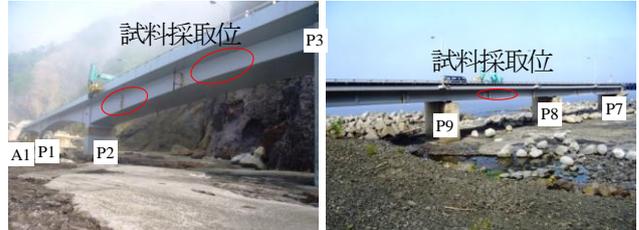
写真-3.1 橋 1

橋1(宮崎)は、昭和50年に竣工されたPCT桁橋であり、平成17年度に土砂崩れに巻き込まれる形で落橋したものである(写真-3.1)。現在の表面被覆材料は、平成12年に塩害損傷部を断面修復した後に施工されたものである。また、一部には旧被覆材料(ポリブタジエンゴム系)が残存しており、その上から新被覆材料を施工した箇所もあった。なお、上フランジ側面には表面被覆が施されていない。試料は、P2-P3径間の陸側ウェブより採取した。

橋1の外観は、落橋時の損傷と考えられる箇所を除くと、若干の点錆、腫れが見られた。また、表面被覆の施されていない上フランジ側面付近より錆汁が発生していた。その他大部分には特に異常は見られなかった。

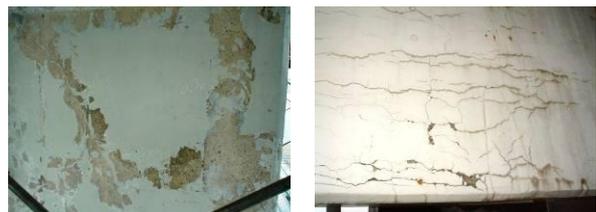
写真-3.5 P13 橋脚外観

橋3の外観は、橋脚部分には地震の影響によるせん断ひび割れが発生し、調査のために表面被覆材料を除去した箇所があったが、その他には特に異常は見られなかった(写真-3.5)。また、写真-3.6に示すように上部工には多量の点錆やASR(アルカリ骨材反応)によるものと考えられるひび割れが多数発生していた。

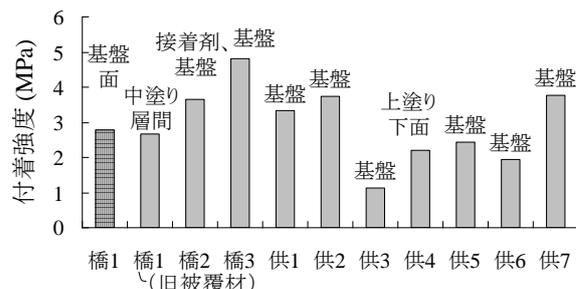
図-3.1 付着性試験結果

付着性試験結果を図-3.1に示す。橋1、橋2、供4を除く表面被覆材料は、コンクリート基盤における破壊形態を示した。つまり、これらの付着強度は主にコンクリートの物性を示しており、実際の付着強度はより大きいものと考えられ、十分な付着性を維持していることがわかった。橋2は、接着剤における破壊形態やコンクリート基盤における破壊形態を示した。従って、橋2についても実際の付着強度はより大きいものと考えられ、十分な付着性を維持していることがわかった。

橋1はコンクリート基盤面における破壊形態を示し、付着強度は2.8MPaであった。橋1の初期値は2.8MPaであった<sup>4)</sup>ことから、7年間では付着強度はほとんど変化しなかったことがわかった。

約21年が経過した旧被覆材料(ポリブタジエンゴム系)の付着強度は2.7MPaで新被覆材料とほぼ同等の値を示したが、破壊形態は中塗り層間での破壊であった。超柔軟型ポリウレタン系の供4も上塗りと中塗りの層間で破壊する形態を示した。両者は共に超柔軟型であり、膜厚も1,500 $\mu\text{m}$ を超える厚膜型であったことから、層間破壊が生じ易かったものと考えられる。

土木学会では、付着性の基準としてJSCE-K-531で測定した場合1.0MPa以上、柔軟型被覆材料の場合は0.7MPa以上を提案している<sup>1)</sup>。今回の試験結果はこれを全て上回っており、いずれも十分な付着性を維持していることがわかった。

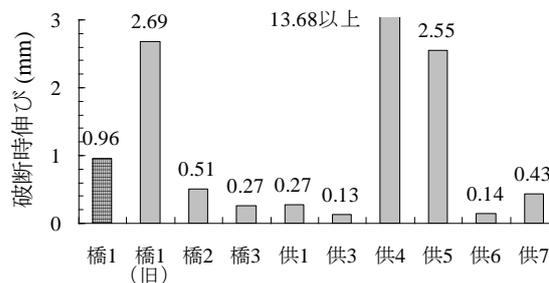
図-3.2 ひび割れ追従性試験結果

ひび割れ追従性試験結果を図-3.2に示す。膜厚が1,000 $\mu\text{m}$ を超える柔軟型被覆材料の橋1(旧)、供4、供5は破断時伸びが2mm以上に達し、土木学会の提案する高追従タイプの基準値1.00mm以上(評価方法が本研究のものとは若干異なるJSCE K532における値)<sup>1)</sup>を示し、ひび割れ追従性に非常に優れていることがわかった。特に、膜厚が1,500 $\mu\text{m}$ を超える供4は、供試体の鉄板が剥離するまで試験を続けても破断しなかった。次いで、クロロプレンゴム系の橋1、柔軟型エポキシ樹脂系の橋2および供7となった。一方、柔軟型ではない被覆材料については、破断時伸びが0.4mm以下であり、柔軟型被覆材料に比べて低いひび割れ追従性を示した。これは、土木学会の提案する基準<sup>1)</sup>でも低追従に分類される程度である。また、膜厚が1,000 $\mu\text{m}$ を超える柔軟型ポリマーセメント系の供6は破断時伸びが0.14mmであり、柔軟型ではない被覆材料と同等のひび割れ追従性を示した。

以上の結果から、本研究で用いた柔軟型被覆材料は17~21年程度経過しても高いひび割れ追従性を有していることがわかった。

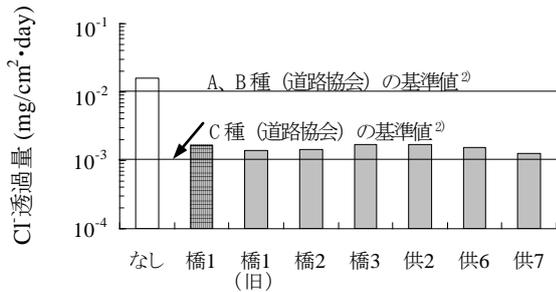
図-3.3 遮塩性試験結果 (30日のCl<sup>-</sup>透過量)

遮塩性試験の結果を図-3.3に示す。30日のCl<sup>-</sup>透過量はいずれの表面被覆材料も $12.5 \times 10^{-4} \sim 17.1 \times 10^{-4} \text{mg/cm}^2 \cdot \text{day}$ の範囲内にあり、表面被覆材料がない場合(コンクリートのみ)に比べて低い値を示した。試料間で目立った差は見られなかった。道路協会ではCl<sup>-</sup>透過

量の基準を  $10^{-2}$  mg/cm<sup>2</sup>·day 以下 (A、B 種) および  $10^{-3}$  mg/cm<sup>2</sup>·day 以下 (C 種) としている<sup>2)</sup>。橋3および供2が道路協会のA種に相当し、基準値も満たしていた。その他はC種またはそれに準じた表面被覆材料であり、基準値を満たさなかった。また、橋1の初期値は  $10^{-5}$  mg/cm<sup>2</sup>·day であった<sup>4)</sup> ことから、当初は高い遮塩性を示したが、徐々に低下していったものと考えられる。

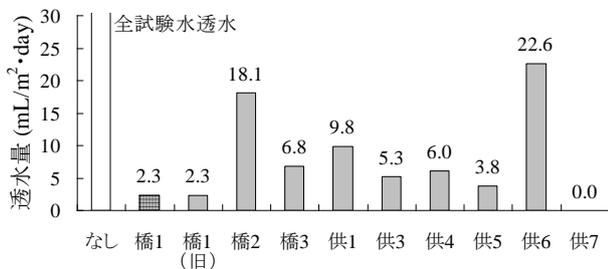
図-3.4 透水試験結果 (24時間の透水量)

透水試験の結果を図-3.4に示す。表面被覆材料がない場合(コンクリートのみ)は、試験時間が24時間に達する前に全試験水が透水したが、表面被覆材料がある場合は、透水量が0~22.6mL/m<sup>2</sup>·dayに留まった。

橋1の初期値は0.07mL/m<sup>2</sup>·dayであった<sup>4)</sup> ことから、遮水性は7年間で低下が見られた。また、柔軟型ポリマーセメント系の供6が最も透水量が高かったが、建設省総プロのアルカリ骨材反応被害構造物(土木)の補修・補強指針(案)<sup>6)</sup>では、基準値として20mL/m<sup>2</sup>·day以下を提案しており、これを若干上回る程度であった。供6以外の表面被覆材料はこの基準を満たしており、7~21年程度はASR補修のための遮水性が期待できる程度の性能を維持していたことがわかった。

酸素透過量が  $4.4 \times 10^{-2}$  mg/cm<sup>2</sup>·dayと比較的多かった橋1は、図-3.4より遮水性はまだ十分に確保されており、塩害補修効果はまだ期待できるものと考えられる。

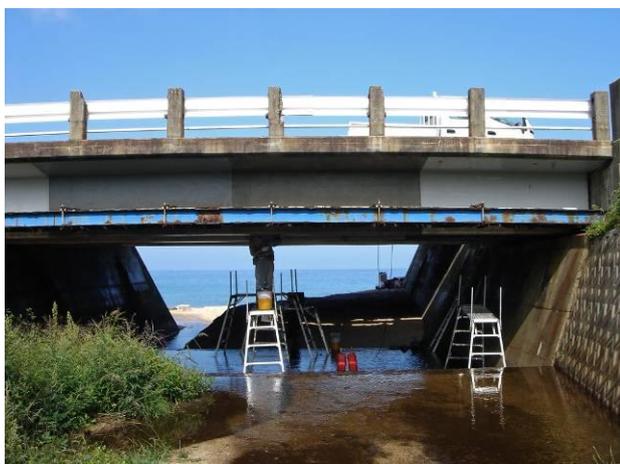
写真-3.7 各種塩害対策被覆を適用した調査対象橋梁  
海岸線の砂浜上に架設された塩害補修橋梁から各種被

調査した橋梁の全景を写真-3.7に、全体図を図-3.7示す。調査対象の橋梁は全12工区に分けられ、有機系から無機系にわたる材料が選定され、それぞれ異なる被覆材料が施工されている。被覆材料の仕様と工区割りを図-3.8に示す。被覆材料の試験対象工区は、様々な被覆材料の耐久性データを得るため、実績等を勘案し図-3.8の太線枠に示す7工区の被覆材料を選定した。いずれの材料も、道路橋の塩害対策指針(案)・同解説<sup>2)</sup>の品質を満足するものである。被覆材料の試験体は、評価対象工区のRCT桁のウェブ(下部主鉄筋の直上)から、コアドリルを用いてかぶりコンクリートとともに採取し、2で設定した各試験法で評価した。

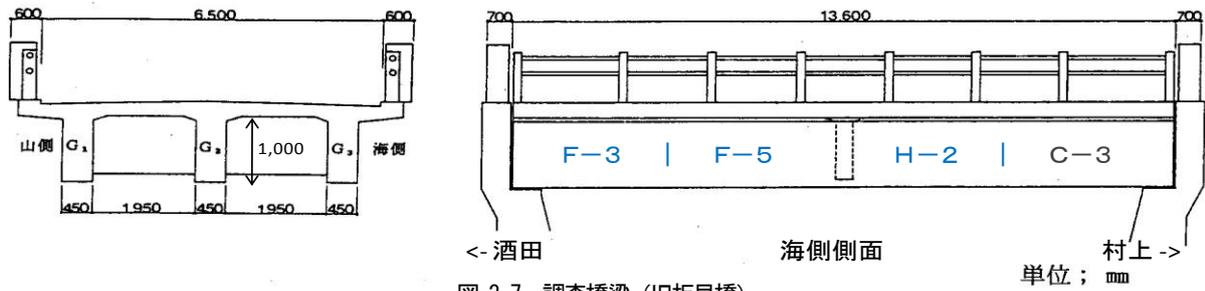
図-3.7 調査橋梁 (旧板貝橋)

位置	被覆材	仕様	被覆材	仕様	被覆材	仕様	被覆材	仕様
G3 (山側)	表面被覆: F-4	450 $\mu$	表面被覆: J-2	500 $\mu$	表面被覆: I-2	550 $\mu$	表面被覆: A-3	6,500 $\mu$
	中塗	エポキシ系塗料3層	中塗	シリコン系塗料2層	中塗	シリコン系塗料5層	中塗	SBR系ポリマーセメントモルタル3層
	上塗	ポリウレタン塗料2回	上塗	シリコン系塗料1回	上塗	シリコン系塗料1回	上塗	アクリル塗料1回
G2	表面被覆: B-3	2,600 $\mu$	表面被覆: E-3	2,700 $\mu$	表面被覆: G-2	1,000 $\mu$	表面被覆: D-3	6,000 $\mu$
	中塗	SBR系ポリマーセメントモルタル3層	中塗	PAE系ポリマーセメントビニロン樹脂1層	中塗	アクリル系塗料2層	中塗	PAE系ポリマーセメントモルタル4層
	上塗	アクリル塗料2回	上塗	アクリルウレタン塗料2回	上塗	アクリルウレタン塗料2回	上塗	シラン系化合物1回
G1 (海側)	表面被覆: F-3	1,200 $\mu$	表面被覆: F-5	1,000 $\mu$	表面被覆: H-2	1,370 $\mu$	表面被覆: C-3	11,500 $\mu$
	中塗	エポキシ系塗料ガラスクロス2層	中塗	ポリブタジエン系塗料2層	中塗	クロロプレン系塗料ビニロンシート1層	中塗	SBR系ポリマーセメントモルタル4層
	上塗	ポリウレタン塗料2回	上塗	ポリウレタン塗料2回	上塗	クロロホル化・ポリエチレン塗料2回	上塗	なし

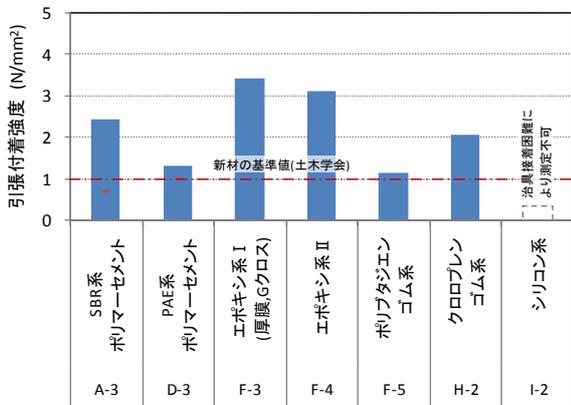
図-3.9 付着性試験結果

被覆材料の付着性試験結果を図-3.9に示す。エポキシ系の被覆材料(F-3, F-4)は、全ての試験体でコンクリート基盤における破壊形態を示した。つまり、これらの付着強度は主にコンクリートの引張強度を示しており、実際の付着強度はより大きく、十分な付着性を維持していることがわかった。シリコン系被覆材料(I-2)は、長期供用後にもかかわらず被覆材料表面のぬれにより付着治具を十分に接着できないほどの表面活性を有し、被覆材料本来の付着性を測定できなかった。その他の被覆材料は、被覆層の界面、あるいは被覆層内で破壊した。

土木学会では、JSCE-K-531で測定した場合1.0MPa以上、柔軟型被覆材料の場合は0.7MPa以上の基準を提案している<sup>1)</sup>。今回の試験結果はいずれもこれを上回っており、23年の供用後においても十分な付着性を維持していることがわかった。

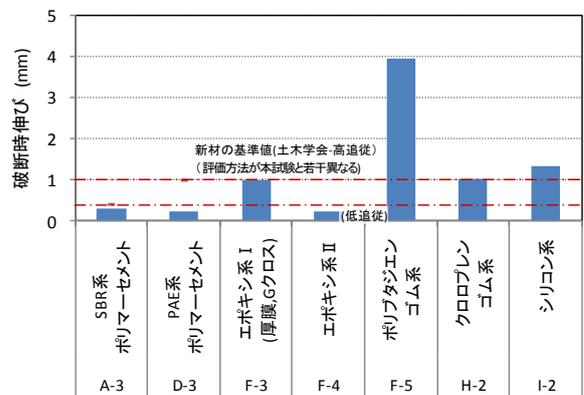
図-3.10 ひび割れ追従性試験結果

ひび割れ追従性試験結果を図-3.10に示す。図中に付記した土木学会の提案する基準値<sup>1)</sup>は、新設時の材料品質を対象とし、かつ評価方法が本研究のものとは若干異なるJSCE-K532における値による規定であり、参考として示したものである。ポリブタジエンゴム系は破断時伸びが4mm程度に達し、土木学会の提案する高追従タイプに相当する値<sup>1)</sup>以上を示し、ひび割れ追従性に非常に優れることがわかった。また、ガラスクロス入り厚膜型エポキシ、クロロプレンゴム系、シリコン系も、1mm以上の伸びを示した。一方、ポリマーセメント系およびエポキシ系の被覆材料は、破断時伸びが0.4mm以下であり、低追従に分類される比較的低いひび割れ追従性を示した。

以上の結果から、ポリマーセメントなど追従性の低い材料もあるものの、本調査で用いた被覆材料は23年経過しても高いひび割れ追従性を有するものもあることがわかった。

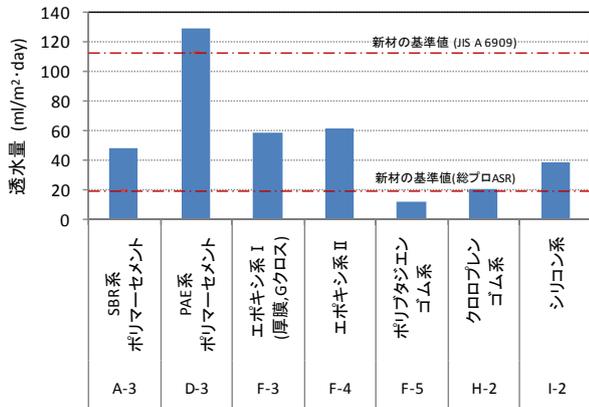
図-3.11 透水試験結果 (24時間の透水量)

塩害対策用ではないが、遮水性の基準としては建設省総プロのアルカリ骨材反応被害構造物（土木）の補修・補強指針（案）<sup>6)</sup>があり、新設時の材料品質として $20\text{mL}/\text{m}^2\cdot\text{day}$ 以下を提案している。今回の評価試料でこの値を満足するものはゴム系の2試料のみであった。

その他の被覆材料は、いずれも $40\text{mL}/\text{m}^2\cdot\text{day}$ 程度以上を示しており、特にPAE系ポリマーセメントは $120\text{mL}/\text{m}^2\cdot\text{day}$ を超えていた。これらの材料が当初からこのような物性であったとは考えにくく、供用中の劣化などを検証する必要がある。

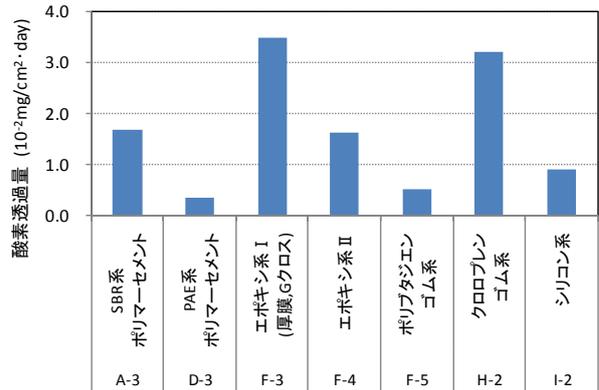
図-3.13 酸素透過性試験 (製科研式) 結果

既往調査における同系統試料の測定結果<sup>4)</sup>と同様に、クロロプレンゴム系の酸素透過量が比較的多いほか、ガラスクロス入り厚膜型エポキシ系が大きな値を示した。また、やはり既往調査と同様に、ポリブタジエンゴム系のもは $0.05\times 10^{-2}\text{mg}/\text{cm}^2\cdot\text{day}$ 以下を示したほか、PAE系ポリマーセメントの酸素遮断性が非常に高かった。これらの材料は、23年が経過しても酸素はほとんど通さないことがわかった。なお、本試験法は水浸状態での酸素透過性を評価するもので、気相中（表面 or 被覆層乾燥、内部湿潤状態）での酸素供給を評価するものではないことに留意する必要がある。

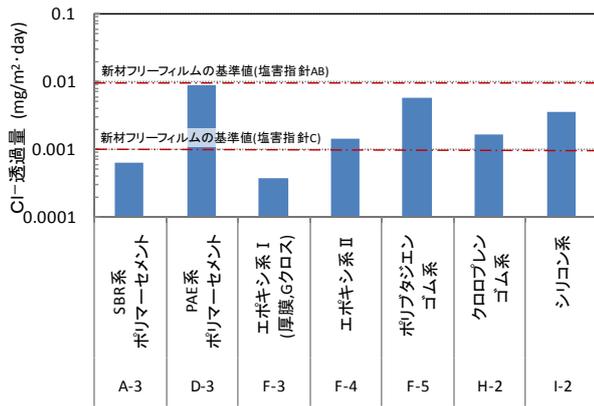
図-3.14 遮塩性試験結果 (30日のCl<sup>-</sup>透過量)

遮塩性試験の結果を図-3.14に示す。30日のCl<sup>-</sup>透過量はいずれの被覆材料も $10^{-2}\text{mg}/\text{cm}^2\cdot\text{day}$ 未満である。今回はコンクリート付の被覆材料で評価試験方法がやや異なるものの、道路協会の基準値<sup>2)</sup>と対比してみると、いずれも $10^{-2}\text{mg}/\text{cm}^2\cdot\text{day}$ 以下 (A, B種) を満足し、さらに、SBR系ポリマーセメントとガラスクロス入り厚膜型エポキシ系は、 $10^{-3}\text{mg}/\text{cm}^2\cdot\text{day}$ 以下 (C種) に相当し、23年間供用後でも優れた遮塩性を有することがわかった。

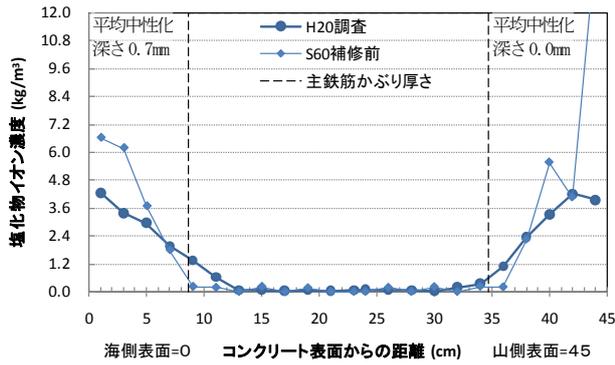
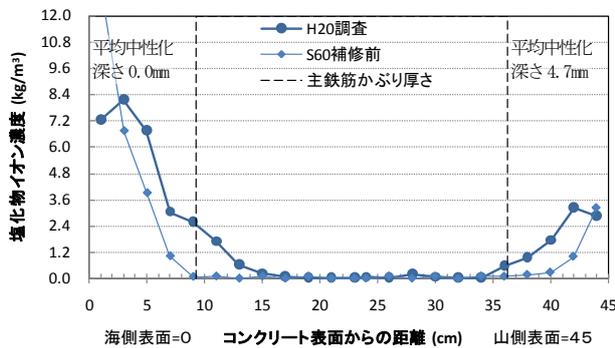
補修時点では、かぶりコンクリート内に高濃度の塩化物イオンが侵入していたものの、鉄筋位置では腐食限界濃度に達成していなかった。しかしながら、今回調査においては、内部の塩化物イオンが再拡散し、鉄筋位置の塩化物イオンが腐食限界濃度を超える可能性があることがわかった。前述の被覆材料の性能試験結果では遮塩性に問題はなく、また最表面付近の塩化物イオン濃度がその内側に比べて低いことから、補修後の新たな塩分供給はほとんどないものとみられる。なお、J-2の海側では補修時に比べて、塩化物イオン濃度が高くなっている。その理由としては、試料採取箇所が一致していないこともあり得るが、図中に示したように、この箇所のみが中性化がやや進んでおり、中性化により塩化物イオンが濃縮した可能性もある。

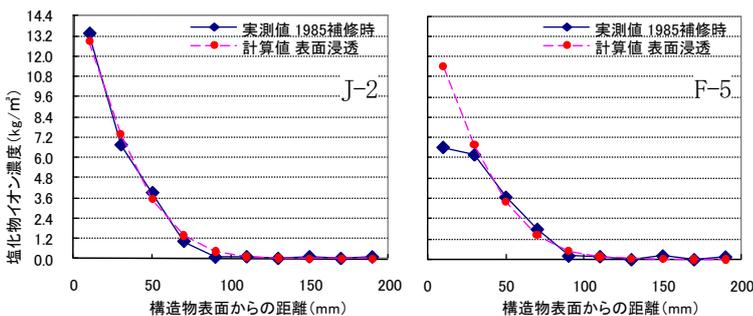
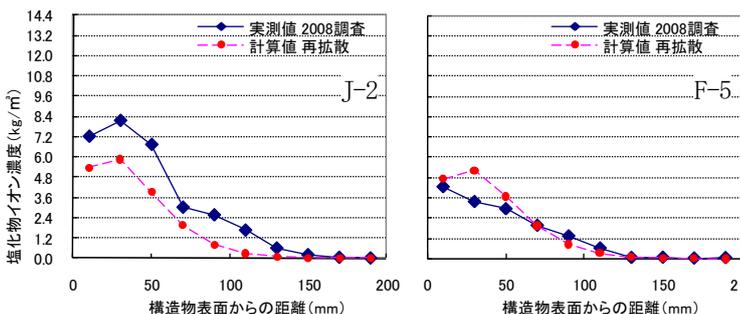
塩化物イオンの浸透を Fick 拡散則にもとづき解析した結果を図-4.3 に示す。コンクリート中の塩化物イオン

の見掛けの拡散係数は、拡散式に基づく濃度分布曲線を、補修前調査時の塩化物イオン濃度分布測定結果と比較<sup>7)</sup>することにより設定した。新設から昭和 60 年補修時までの塩化物イオンの浸透はおおむね拡散則と一致していることがわかる。

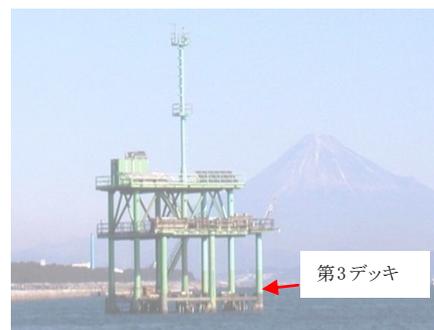
被覆系補修材料の耐久性及び塩害抑制効果を評価するために、20 年前から海洋技術総合研究施設 (写真-4.1、静岡県藤枝市沖合 250m) の第3デッキ (海上飛沫部) に暴露していた表-4.1 の塩害供試体<sup>8)</sup> (200mm × 200mm × 1,200mm、塩害抑制として種々の表面被覆を使用したかぶり 25mm の RC 供試体、A 種エポキシのみ PC 供試体) を回収して調査を行った。

写真-4.1 塩害供試体の暴露環境

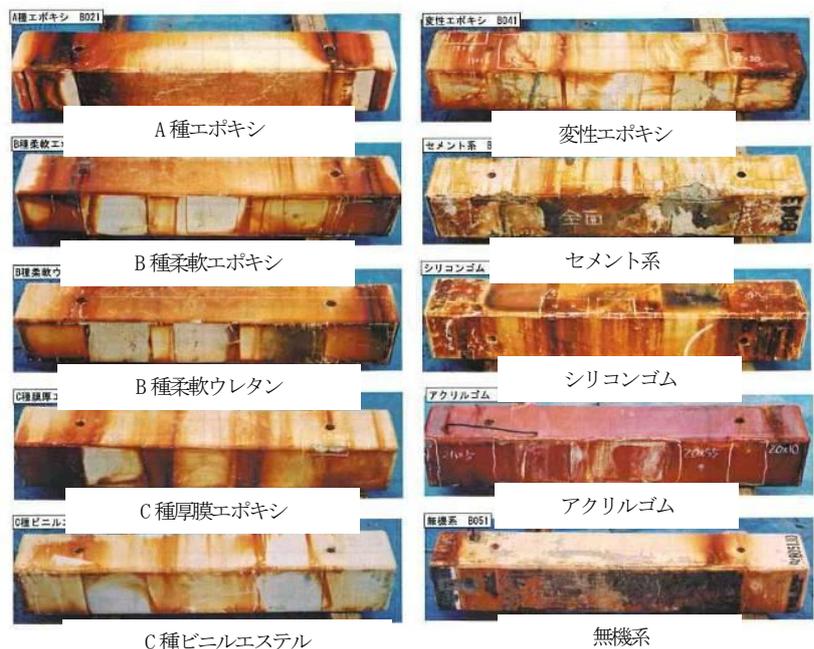
写真-4.2 供試体外観

暴露 20 年後の供試体外観を写真-4.2 に、損傷面積率を図-4.5 に示す。「道路橋の塩害対策指針(案)・同解説」<sup>3)</sup> (以下、指針(案)) に規定された仕様の塗膜及び超厚膜エポキシ系、ウレタン系ではほとんど損傷が認められなかった。指針(案) に規定された塗膜の耐久性が高いことが改めて示された。その他に超厚膜エポキシ系とウレタン系も耐久性が高いことがわかった。一方、変性エポキシ系、セメント系、アクリルゴム系、及び無機系の塗膜は損傷が大きかった。

【表面の錆色は供試体固定枠によるもので、試験体から発錆したものではない】

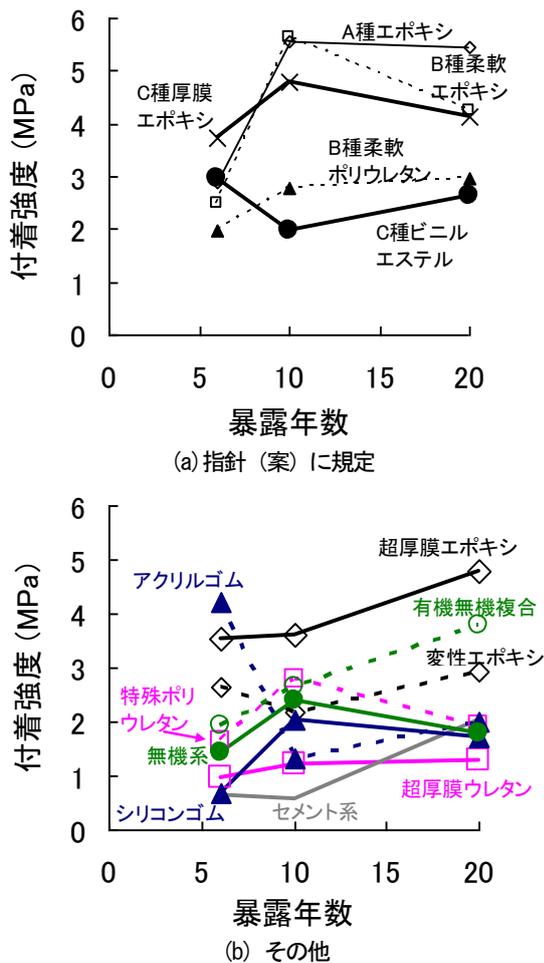
図-4.6 付着強度と暴露年の関係

暴露 20 年後の付着強度を暴露後 6 年及び 10 年の値とともに図-4.6 に示す。アクリルゴムを除くいずれの塗膜についても、暴露年数の増加とともに付着強度の大きな低下は見られなかった。また、ほとんどの塗膜の付着強度は、暴露年数の増加とともに増加する傾向を示した。破壊形態については、いずれの塗膜もコンクリート基板における破壊であることから、これらの塗膜の付着性は概ね良好であると考えられる。

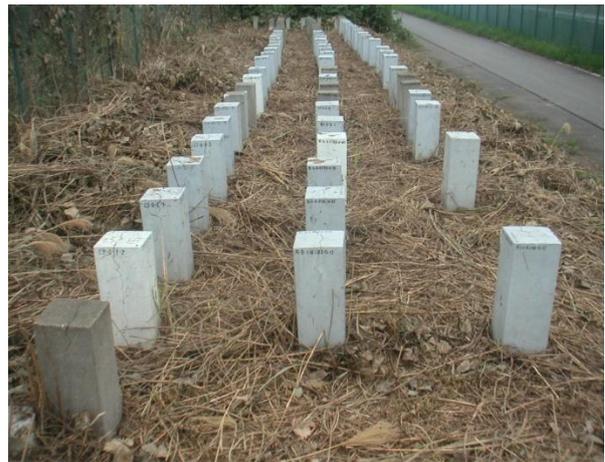
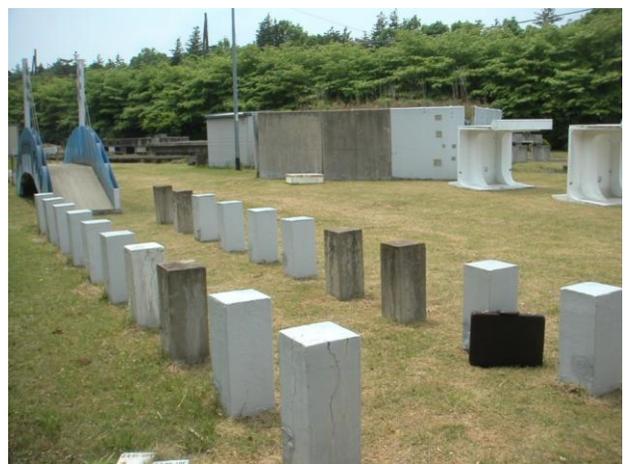
本研究で使用した暴露供試体は、3種類の反応性骨材（豊島、深谷、山口）を用いて製作したRC梁に、ASR抑制対策として期待される各種の表面被覆等を施したものである。どのような被覆材料等が劣化因子の侵入阻止に適しているのかを明らかにする目的で、表-5.1に経過を示す通り、昭和62年または平成5年から土木研究所構内にて暴露（写真-5.1）されていたものである。被覆材料による補修供試体は、ASRによる損傷が発生した1～2年後に補修を施し、20～13年間にわたり暴露した。また、一部試験体は7年後に再補修している。今回の調査では、暴露試験後の外観観察においてひび割れ等の異常がない供試体を被覆材料の詳細調査の対象とし、これらの試験体の被覆材料の性状を調べた。暴露試験体からコアドリルを用いてかぶりコンクリートとともに被覆材料を採取した。被覆材料の試験方法は、2.で設定した被覆材料の試験方法により実施した。

写真-5.1 ASR供試体の暴露状況

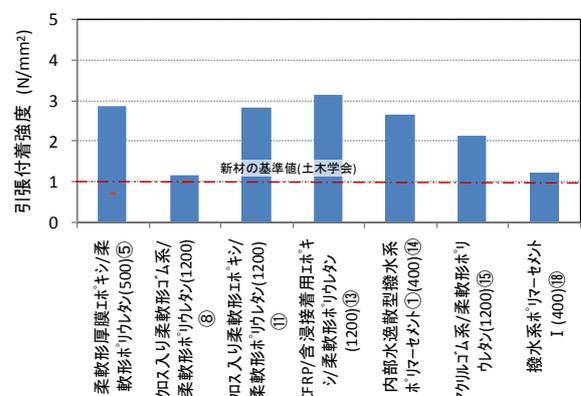
図-5.1 付着性試験結果

被覆材料の付着性試験結果を、図-5.1に示す。長期間の暴露後も十分な付着力を有しており総じて良好であった。

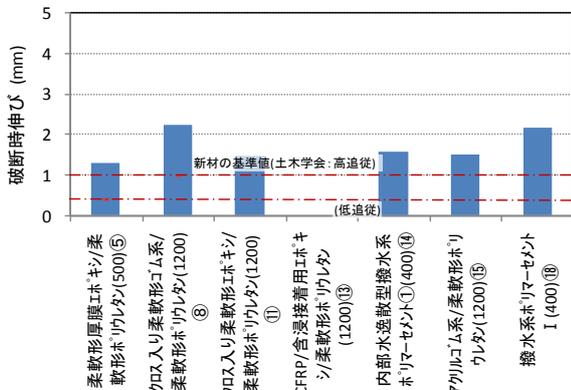
図-5.2 ひび割れ追従性試験結果

ひび割れ追従性試験結果を図-5.2に示す。CFRP補強層を有する試験体については、その強度特性上、今回

の方法 (図-2.3) で試験できなかった。今回試験したASRにより外観異常を生じない被覆材料は、ひび割れ追従性は全ての試験体が高追従の性状を示しており、規格値は妥当であるものと判断できる。

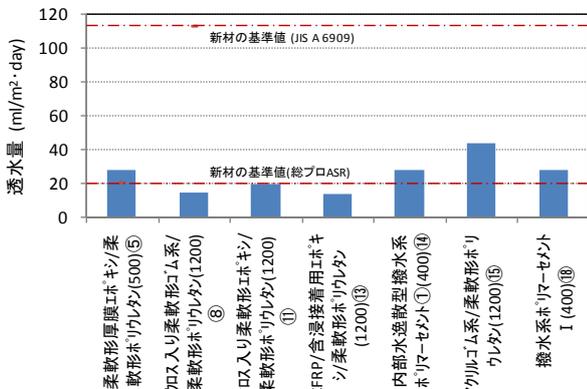
図-5.3 透水試験結果 (24時間の透水量)

透水量が基準値 (20ml/m²·day : 総プロ<sup>4)</sup>) を超えている被覆材料もあるものの、ASR補修のための一定の遮水性が期待できる程度の性能を長期間にわたり維持していたことがわかった。

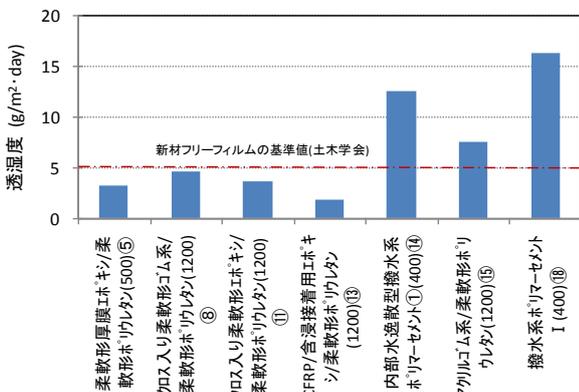
図-5.4 透湿(カップ法)試験結果

透湿度は、撥水性の被覆材料を除き、土木学会の提案する基準値を満足している。撥水性の被覆は、その物性から水蒸気を通しやすい性質を持っているため大きな値を示している。そして、撥水性材料以外については、透水と透湿の試験結果に相関が認められる。

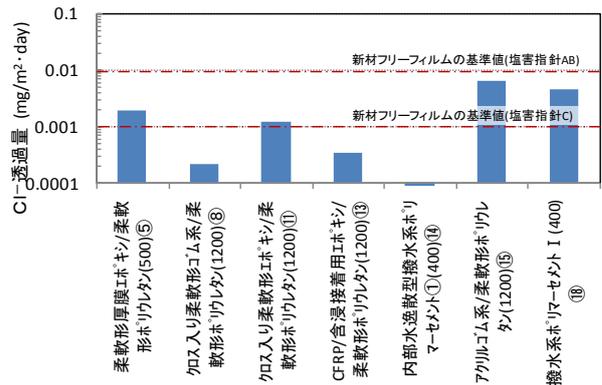
図-5.5 遮塩性試験結果 (30日のCl-透過量)

遮塩性試験の結果を図-5.5に示す。30日のCl-透過量はいずれの被覆材料も  $10^{-2}$ mg/cm²·day未満であり、ASR抑制効果のある被覆材料は塩害対策としても有効であるものと見られる。

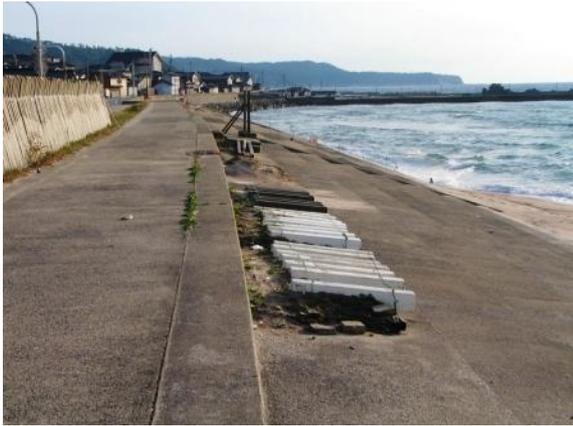
写真-6.1 AS R供試体の暴露状況

暴露供試体の形状を図-6.1に、暴露状況を写真-6.1に示す。暴露開始1年後に外観を観察した結果、表面被覆材料の一部が飛砂により磨耗していたため、再度表面被覆材料を塗布して飛砂の影響の少ない場所に移動した。特殊モルタル吹付け供試体には、特に異常は見られなかった。

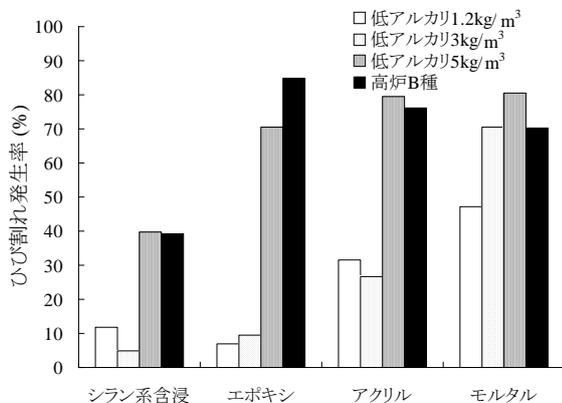
図-6.2 ひび割れ発生率

供試体表面を5cmメッシュに区切り、ひび割れを含むメッシュ数を測定して式(6.1)によりひび割れ発生率を求めたところ（図-6.2）、Lおよび3シリーズはひび割れ発生率が少なく、5およびSシリーズのひび割れ発生率が多い結果となった。

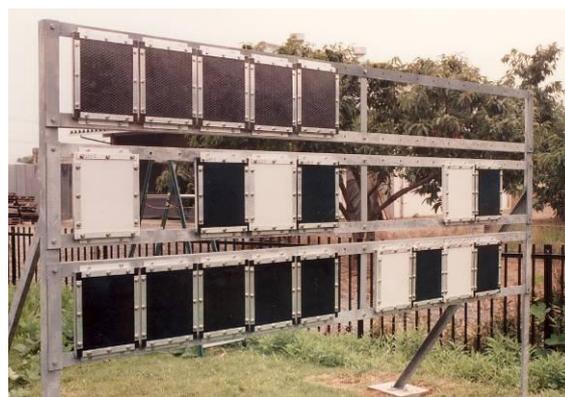
暴露環境は、茨城県つくば市（温暖環境、写真-7.1）、沖縄県大宜味村（亜熱帯環境、写真-7.2）、カナダ・ケベック州・シェルブルック市（寒冷地環境、写真-7.3）の3カ所とし、環境条件の相違による耐久性への影響を調査することとした。なお、本研究項目については、日加科学技術協力協定（防災および建設）「A5:土木における繊維強化複合材料の耐久性」に基づくシェルブルック大学との研究協力により実施した。暴露試験は当初計画通り10年間実施され、回収した供試体について切断・加工および物性試験を行った。

写真-7.1 CFRPシート供試体の暴露状況(つくば)

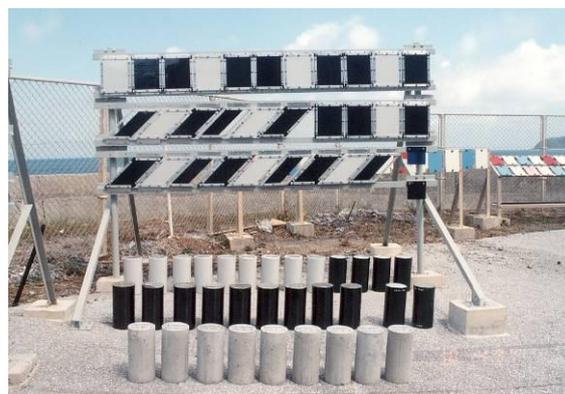
写真-7.2 CFRPシート供試体の暴露状況(大宜味)

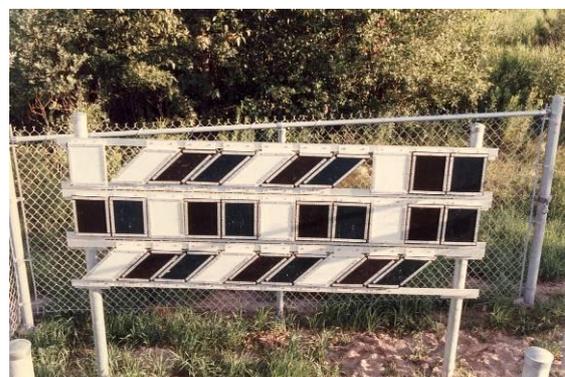
写真-7.3 CFRPシート供試体の暴露状況(シェルブルック)

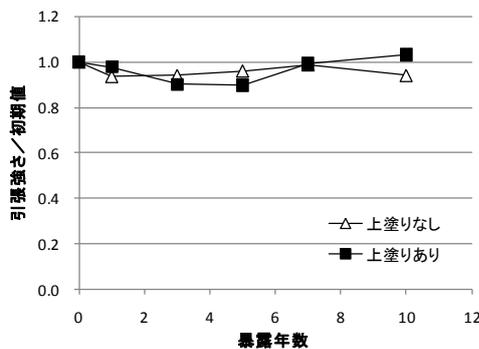
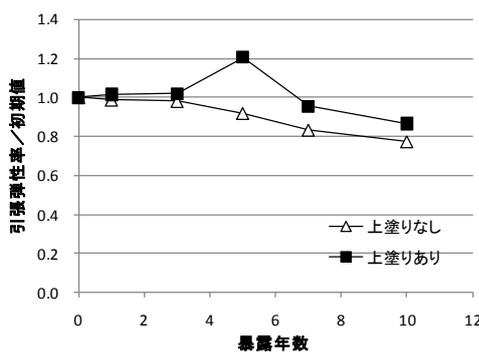
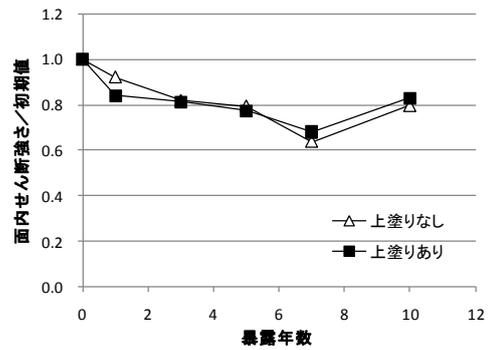
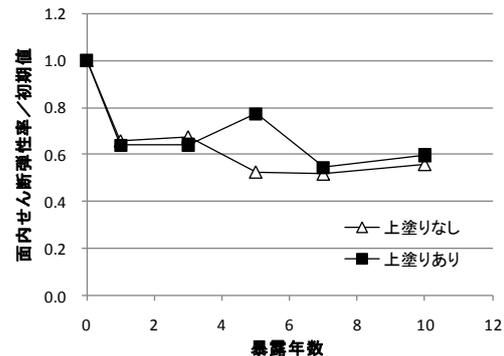
以上の結果より、連続繊維(CFRP)シートは、長期間の屋外暴露により、引張特性には大きな変化を示さなかったが、面内せん断強度および弾性率はある程度低下する可能性があることがわかった。引張特性は主に補強繊維の性能が現れていることから、炭素繊維自体には10年間の暴露でも変化はほとんど生じないものと考えられる。面内せん断特性の低下は、繊維と樹脂との界面や樹脂の性能がより強く現れる特性であり、繊維/樹脂界面や樹脂の劣化が比較的初期に現れるものと考えられる。

これらのことから、連続繊維シートの耐久性評価にあたっては、引張特性以外の特性が必要な場合にはその耐久性も評価することが望ましいことと、部材補強の上で最適な繊維方向を設定しておくことが重要であることが明らかとなった。なお、これらの物性変化は3年目から

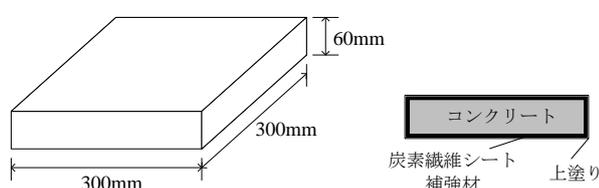
図-7.5 供試体

連続繊維シートは1992年当時に国内で一般に使用されているものを選定した。これらのシートを、舗装用コンクリート平板(300mm×300mm×60mm)に、シートの製造会社の標準的な施工方法にもとづき施工したものをシリーズ1の供試体とした(図-7.5)。全てのコンクリートの表面はディスクサンダーにより研磨処理の上使用した。プライマーは全ての供試体で使用されたが、パテはいくつかの供試体では使用されなかった。連続繊維シートはそれぞれが直交するように2層施工し、最終的には白色の上塗り塗装を施工した(図-7.6)。各仕様について9個ずつの供試体を製作した。このうちの1個ずつはプルオフ試験による初期値測定に使用し、残りの8個ずつは暴

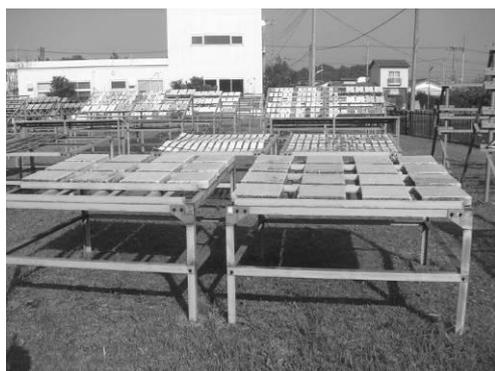
シリーズ1の供試体（初期値測定用を除く）は土木研究所建設材料研究施設（屋外暴露場、茨城県つくば市）内において、1992年から開始された。供試体は、南面向きに5°傾斜したステンレス製架台上に設置した。写真-7.4は暴露試験中の供試体の設置状況である。1種類について8個ある供試体のうち1個について、2006年に回収を行い、暴露14年目の付着特性を評価した。

写真-7.4 供試体の屋外暴露試験状況（シリーズ1）

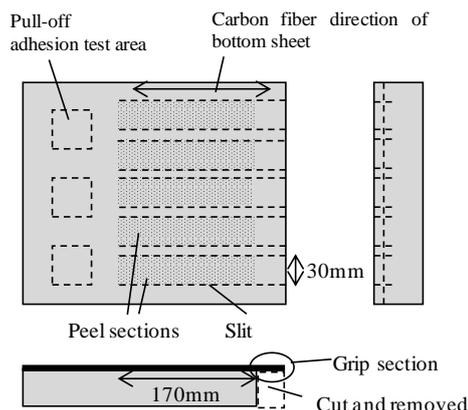
図-7.7 回収供試体の評価試験のための加工

シリーズ1の初期値用供試体を除く全ての供試体は、プルオフ試験と引きはがし試験により付着特性を評価した。シリーズ1の初期値はプルオフ試験のみを実施した。付着特性評価試験を実施する前には、ダイヤモンドカッターにより、図-7.7に示す切り込みを各供試体につけた。

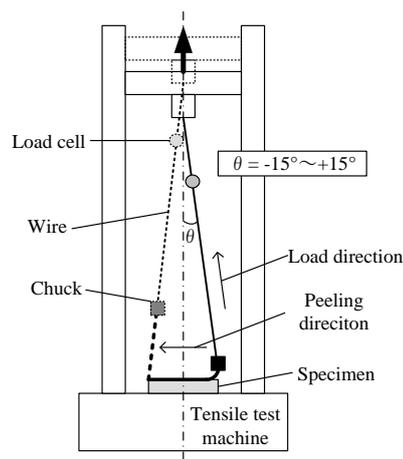
図-7.8 引きはがし試験方法の概要

引きはがし試験は万能試験機を使用して、図-7.8のような構成により実施した。

- 3) グリップ部と万能試験機のクロスヘッドを、途中に小型ロードセルを付けた600mmのワイヤーで接続する。引張力を載荷速度100mm/分で170mmの引きはがし部分が全て剥離するまで加える。引きはがし試験中の引張力は垂直方向から15°以内の範囲で変化することとなる。
- 4) 典型的な引張力の結果では、引きはがし力は試験開始直後から最初の引きはがし破壊が起きるまで増大する。最初の引きはがし破壊が発生時に通常は最大荷重を示す。その後は引きはがし荷重は低下し始め、引きはがしが定常的に継続して発生し、引きはがし力がほぼ一定を示す領域が観測される。この領域は、連続繊維シートの引きはがしへの抵抗性能を示していると考えられることから、本研究ではこの領域の引きはがし力を評価することとした。得られた各試験データの解析結果から、試験開始から50秒後から、試験終了の10秒前の間の引きはがし力のデータの最大値と最小値を得て、式(1)により引きはがし力の平均値を求めることとした。さらに式(2)により単位幅あたりの引きはがし力を算出することとした。

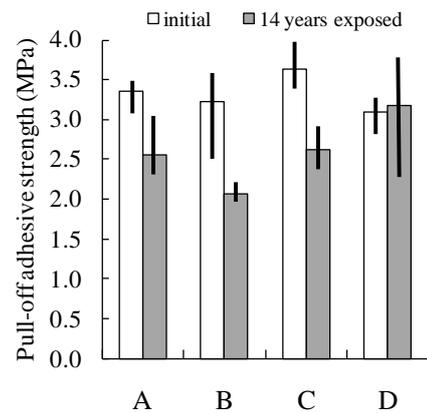
図-7.9 プルオフ試験による暴露試験後の付着強さ（平均値）の変化（シリーズ1、垂直線は繰り返し実施された試験のデータ範囲を示す。）

図-7.9はプルオフ試験の結果（平均値）をまとめた結果を示す。付着強さの初期値は全て3.0MPa以上でコンクリート部分の凝集破壊を示した。14年暴露から回収した供試体は、供試体Dについては初期値とほぼ同程度の付着強さを示したが、他の供試体については、初期値の64～76%の付着強さとなった。しかし、これらについては付着強さの低下が観測されたとはいえ、なお、絶対値としては十分な付着力を示していること、全てのケースで破壊がコンクリート部分の凝集破壊であることなどから、長期間の暴露試験によって、連続繊維シートとコンクリ

ート間の付着力が低下したことによるものとは考えにくい。むしろ、これらの付着力低下は、コンクリート表面の力学的な性能の変化によって説明されるものと考えられる。供試体Dのみが初期値とほぼ同程度のプルオフ付着性能を示したのは、供試体Dの他の材料との相違がパテの有無であることから、パテが用いられていないことに起因する可能性がある。プライマーを塗布したコンクリート表面とエポキシ樹脂層が直接接触していることが、環境劣化からのコンクリート表面のより良い保護効果を示した可能性がある。

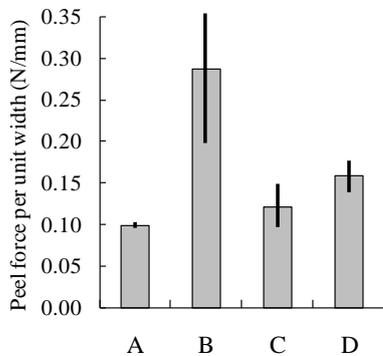
図-7.10 14年暴露試験から回収した供試体の引きはがし試験結果 (シリーズ1)

図-7.10は14年暴露試験から回収した供試体について実施した引きはがし試験の結果（平均値）を示す。供試体Bはもっとも大きな単位幅あたりの引きはがし力、0.29N/mmを示した。他の材料では0.10～0.16N/mmであった。引きはがし試験部分の連続繊維シートには、供試体Dのほぼ全面および供試体Bの70%程度の面積にわたって、コンクリート表層部分が付着しており、これらの供試体が主にコンクリート表層部分内で破壊したものと考えられる。一方、供試体AおよびCにおいては連続繊維シートの引きはがし部分にはコンクリート表層の付着はなく、連続繊維シートとコンクリート表層の界面で破壊が発生していた。これらの破壊の様相はプルオフ試験で得られた結果（全てコンクリート表層での凝集破壊）と相違している。プルオフ試験の結果は、試験領域の空隙に起因する部分的な応力集中の影響を受けやすく、表面部分での破壊を増加させることが分かっている。さらに供試体と載荷方向のわずかな軸のずれが、付着強度結果およびデータの分散に影響することも報告されている。連続繊維シートが補強に使われる場合には、引きはがし

試験の方がより実際の破壊モードに近い場合も多いとの視点から、この結果は連続繊維シートのコンクリートへの付着性能評価手法をプルオフ試験のみに頼ることについての疑問を呈するものと考えられる。

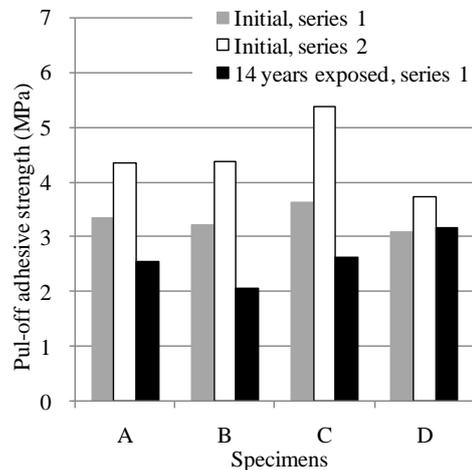
図-7.11 プルオフ試験結果 (シリーズ2初期値とシリーズ1の比較)

図-7.11 にシリーズ2のプルオフ試験の初期値の平均値を、シリーズ1のプルオフ試験の結果 (図-7.9 と同じデータ) と比較して示す。シリーズ2の破壊モードは全てコンクリート表層部の凝集破壊であったことから、シリーズ2の付着強さがシリーズ1よりも高い主要な要因は、シリーズ2のコンクリート表層の力学物性の高さによるものと考えられる。

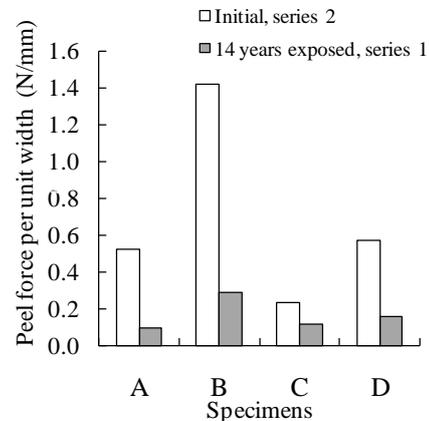
図-7.12 引きはがし試験結果 (シリーズ2初期値とシリーズ1 (14年暴露後) の比較)

図-7.12 にシリーズ2の引きはがし試験の結果 (平均値) の、シリーズ1の14年暴露試験からの回収後の試験結果との比較を紹介する。シリーズ2の試験結果はいずれも14年暴露試験からの回収結果と比べてかなり大きな値となった。シリーズ2供試体はシリーズ1と完全に同等に再製作されたものではないため、この結果は必ずしも14年の暴露期間の間の劣化により劣化したことを示すものではない。

供試体Aの破壊モードはパテ層内部の凝集破壊で破壊した。供試体BとCは連続繊維シートとコンクリート表面層との界面で破壊を示した。供試体Dはコンクリート表面層の凝集破壊であった。ただし供試体Bでは、引きはがし部分の20%では2つの連続繊維シート層の間およびコンクリート表面層内でも破壊したことを示している。

シリーズ2の引きはがし試験の結果から、その初期の破壊モードは、14年経過したシリーズ1の破壊モードと大きく異なるものではないと考えられる。引きはがし試

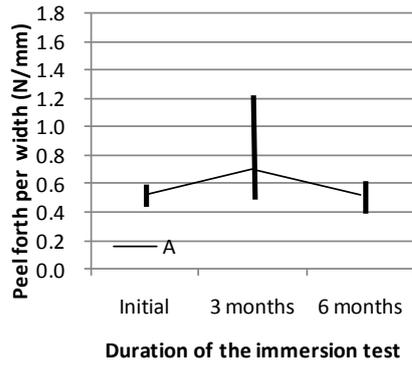
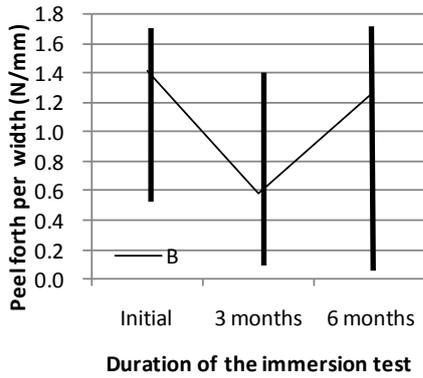
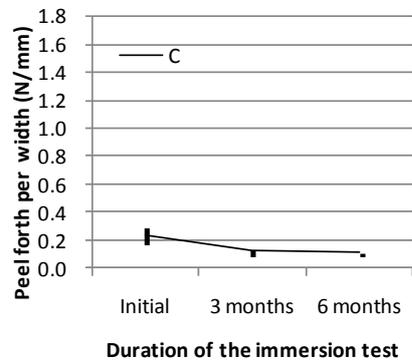
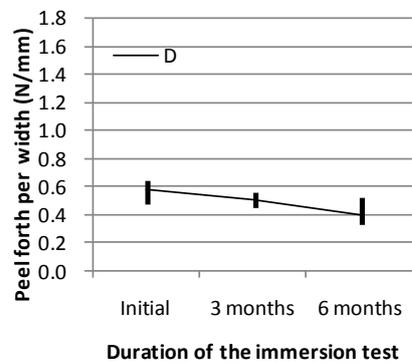
図-7.13 浸せき試験後の引きはがし試験の結果

図-7.13 は単位幅あたりの引きはがし力の平均値の変化をグラフ化した結果を示す。

供試体Aはあまり明確な変化が認められない。破壊モードは初期においてはパテ内部の破壊であったが、浸せき時間が進むに従って、パテとCFS界面、およびパテとコンクリート面の界面での破壊の面積が増えてきた。界面の付着力低下が進行しつつあるものと考えられる。供試体Bは大きなばらつきを含む結果となり、明確な情報が得られなかった。浸せき前後での破壊モードには、変化はなかった。供試体CとDでは、わずかながら低下が認められた。その変化はあまり大きくないが、6ヶ月目についてそれぞれの初期値と有意差の検定を実施したところ、有意水準1%で有意差があるとの結果となった。供試体Cの破壊モードは初期から6ヶ月目までCFSとコンクリート表面の界面であり、変化はない。界面付着力の低下が進行しつつあるものと考えられる。また供試体Dの破壊モードは初期から6ヶ月目までコンクリート内部であった。コンクリート内部での破壊であるにも関わらず、強度低下が認められるのは、コンクリート内部とはいえプルオフ試験に比べてずっと浅い位置で破壊が発生していることによるものと考えられる

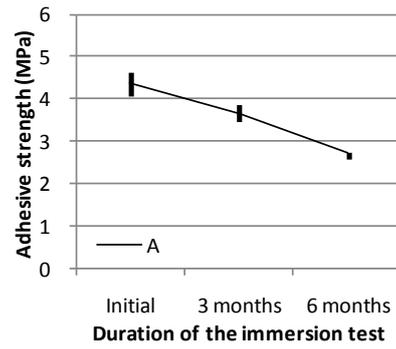
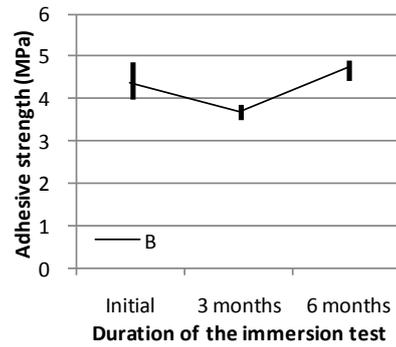
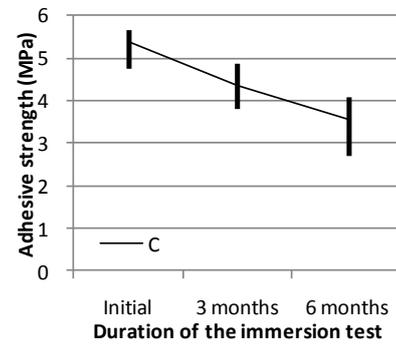
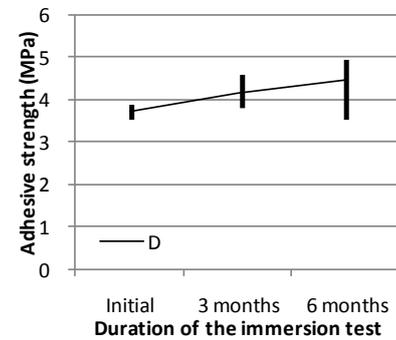
図-7.14 浸せき試験後のプルオフ試験の結果

供試体Aの破壊モードは初期はコンクリート内部であったが、6ヶ月目にはパテ内部が主と変化した。この変化は強度低下によるものと考えられる。この破壊位置は引きはがし試験と同じであり、パテ自身やパテの付着力の劣化により変化したものと考えられる。また供試体Cでも破壊モードの変化が認められる。3ヶ月目まではコンクリート内部での破壊であったが、6ヶ月目には3回の試験のうち1回でCFSとプライマー界面での劣化に変化している。この破壊位置は引きはがし試験と同様である。一方、BおよびDでは6ヶ月目においてもコンクリート内部のまま、破壊モードが変わりがなかった。

プルオフ試験で低下を示したケースでは、破壊モードがコンクリート内部から補強材内部あるいは界面に変化し、その変化した破壊位置はそれぞれのケースの引きはがし試験の破壊モードと同じであることがわかった。引きはがし試験とプルオフ試験の破壊モードが違う場合があるのは、先に述べた様に、ピールテストは荷重レベルが小さいために、プルオフに比べて、コンクリートを壊さずに連続繊維シートとコンクリートとの間の付着特性を見やすいためと思われる。しかし、連続繊維シートとコンクリートとの間の付着力の変化がかなり顕著になっ

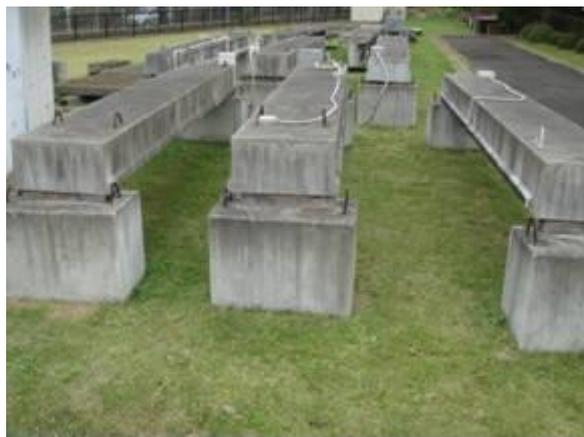
1998年10月より各種電気防食法（亜鉛アルミ溶射陽極、チタン溶射、チタンメッシュパネル陽極、チタンリボンメッシュ陽極、帯状ハイブリッド陽極および無防食）を施したプレテンションPC大型試験体（寸法：長さ5300mm、幅700mm、高さ350mm、初期塩分量：10kg/m<sup>3</sup>）を建設材料研究施設（つくば市土木研究所構内）に暴露試験を行った。暴露状況を写真-8.1に示す。暴露11年間後に、PC大型試験体を解体調査して電気防食の長期効果を検証した。写真-8.2に解体調査状況を示す。

写真-8.1 電気防食大型試験体の暴露状況(つくば)

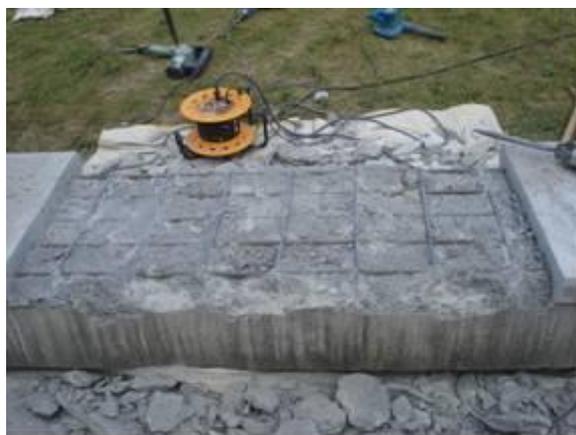
写真-8.2 解体調査状況

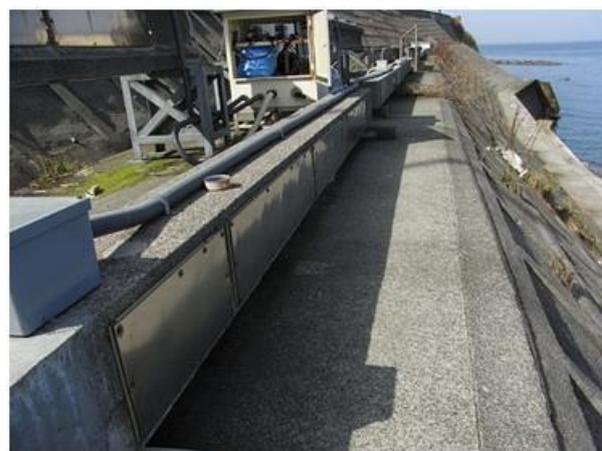
塩害地域のコンクリート構造物の塩害を完全に防止できる唯一の方法は電気防食法である。これを適用することが予防保全として有効であるが、電気防食法はコストが高く適用事例が少ないのが実情である。このため、コスト低減を目指した陽極材、および陽極材の耐久性を向上させて電気防食のライフサイクルコストを低減した方法などについて、2006年12月より親不知海岸の北陸建設材料耐久性試験施設で暴露試験を行っている。暴露状況を写真-8.3に示す。各工法の施工費の試算結果と特徴を表-8.1に示す。

写真-8.3 電気防食大型試験体の暴露状況(親不知)
