一般研究 34 特殊土壌における暗渠排水の長期機能診断と維持に関する研究

【要旨】

本研究では、北海道の各種（ホタテ貝殻、カラマツチップ、石灰岩、粗粒火山灰等）疎水型暗渠の排水機能実態を把握して機能低下要因の解明、長期機能維持のための診断手法及び維持管理手法の提案を行う。

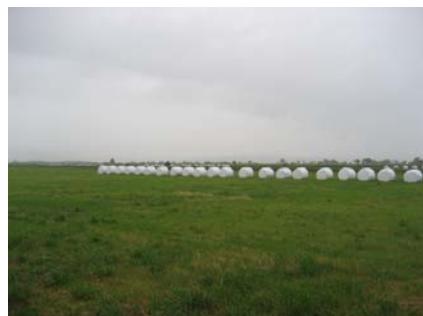
写真 1 調査圃場

北海道北部・浜頓別町の市街地より南東に約 2.5km 離れた採草牧草地で調査を実施した(図 1, 写真 1)。この調査圃場には、1997 年に試験的に 3 タイプの暗渠工が設置されており、これまでにも施工後の暗渠排水状況、土壤、

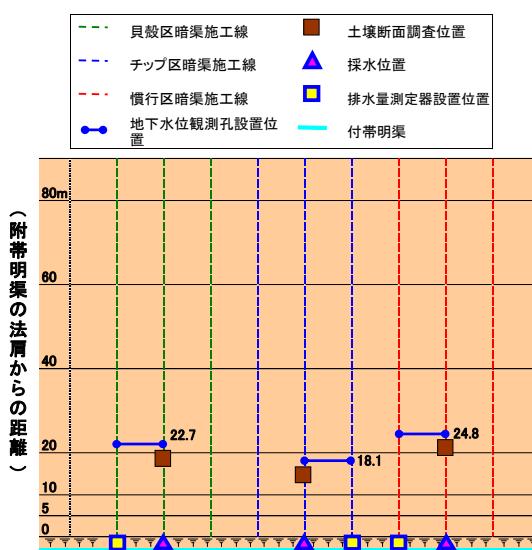
図 2 調査圃場内詳細

調査圃場及び 3 タイプの暗渠施工断面(施工時)を図 2、3 に示す。施工当時、調査圃場には貝殻区、チップ区、慣行区の 3 種類が設けられた。

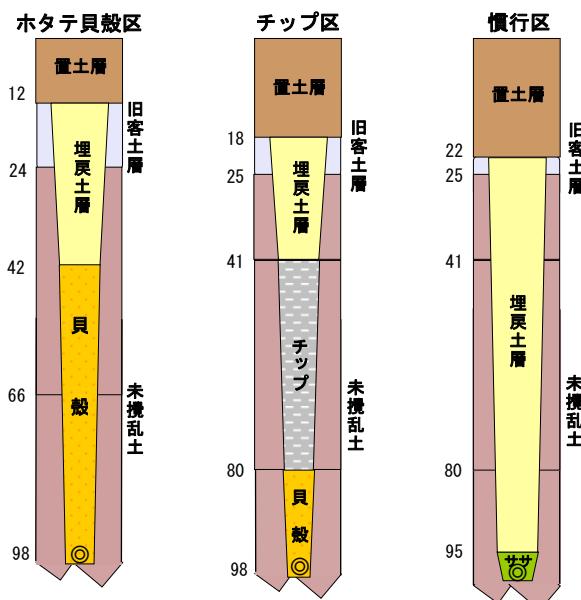
図3 暗渠施工断面(施工時)

- 1) 貝殻区では、深さ約40cmまでホタテ貝殻を埋設し、さらにその上部に泥炭土を埋め戻した。
- 2) チップ区では、暗渠管を敷設後、深さ80cmまでホタテ貝殻を、その上に深さ約40cmまで埋木チップ(圃場から掘り出した埋木・アカエゾマツをチップ化したもの)を、さらにその上部に泥炭土を埋め戻した。
- 3) 慣行区では、掘削土をそのまま埋め戻す従来からある暗渠施工方法が採用されており、ここでは、掘削土だけではなく暗渠管上部約4cmをササで覆い、その上部を深さ約20cmまで泥炭土で埋め戻した。

なお、暗渠間隔は15m、暗渠埋設深は地表面より約1m深で、暗渠管には内径50mmのコルゲート多孔管が使用された。

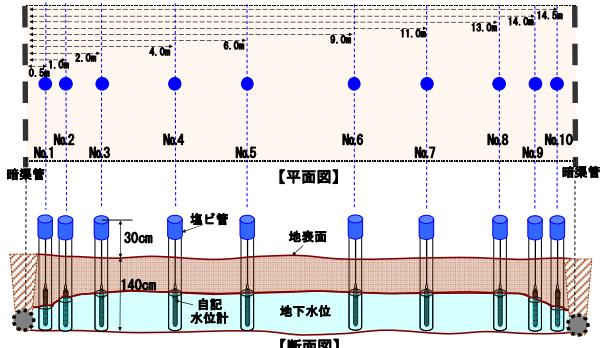
図4 地下水位観測孔設置詳細

設定区ごとの暗渠間(暗渠施工ラインと直交方向)に塩ビ管で10箇所の測水管を設置し、自記地下水位計(OYO S&DLmini)で地下水位の変動を測定した(図2, 4)。観測期間は2008年8月中旬から11月中旬にかけてで

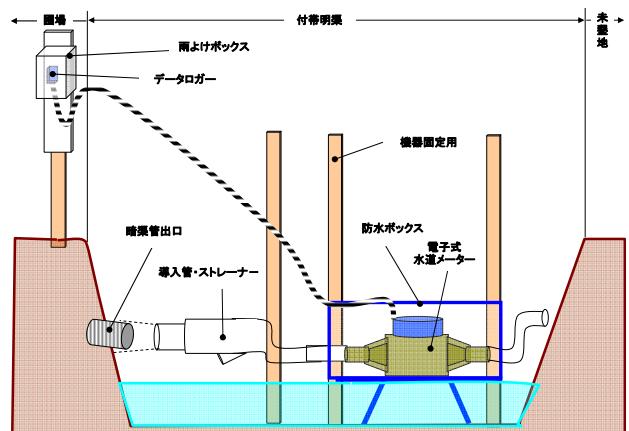
図5 排水量測定器

設定区ごとの暗渠の落ち口に排水量測定器を設置し、2008年7月上旬から11月中旬まで暗渠間からの排水量を測定した(図3)。また、水質分析用試料を採水する際に手動でも排水量を確認し、排水量測定器の測定値の精度を検証した。この排水量測定器とは、電子式水道メーターを用いた暗渠排水量測定装置である(図5)。既設暗渠管にストレーナーを介して電子水道メーターを接続し、排水量を1分間隔で測定できる。測定データは地上部に設置したデータロガーに蓄積するシステムになっている。電子水道メーターは周辺からの水の影響を避けるため、防水ボックスに収納しておく。

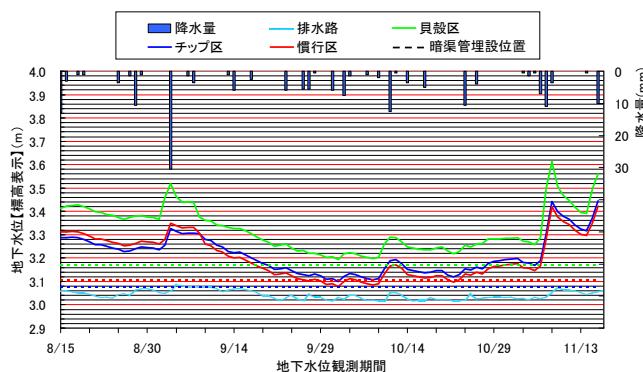
図6 観測期間中の地下水位変動

図6に、2008年8月15日～11月17日の地下水位及び付帯明渠水位の変動、降水量、暗渠管埋設深を示す。また、図7に設定区ごとの各月平均地下水位を示す。

貝殻区では暗渠管の埋設位置がチップ区や慣行区と比べて高い位置にあることからこれらの区に比べて高い位置で地下水位が変動している。しかし、まとまった降水があった時期をみると、貝殻区、チップ区、慣行区のどの設定区でも同じような水位幅の地下水位上昇があり、また、地下水位低下時も特に設定区間で差が認められることなく、それぞれ暗渠管埋設深度まで水位が低下していた。図7の各月の平均地下水位を設定区間で比較しても有意な差は認められない。疎水材にホタテ貝殻や埋木チップを用いても慣行区と比べて遜色のない排水機能を施工後11年目でも維持していることが確認できた。

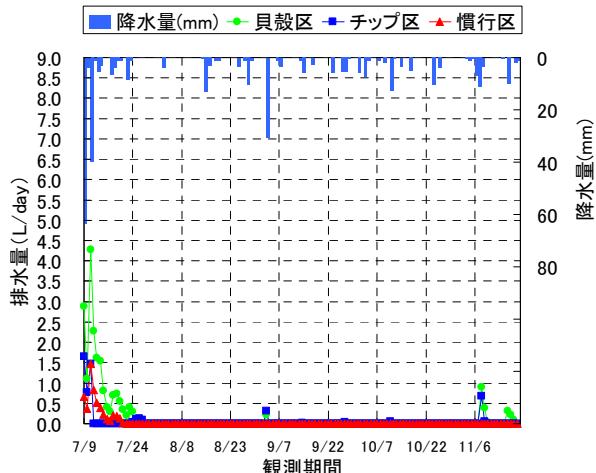
図8 排水量推移

図8に排水量の観測結果を示す。

観測開始直後に63.5mm/dayの降雨があった。その時の排水状況を見ると、明らかに貝殻暗渠からの排水量の多さが確認できる。一方、この間のチップ区と慣行区には有意な差は認められないものの、この大量降雨後の観測期間中にまとまった降雨があった際にはチップ区の排水量測定器には反応があることから埋木チップ区の暗渠の方が慣行区の暗渠より排水機能が高く維持されているのではないかと推測される。

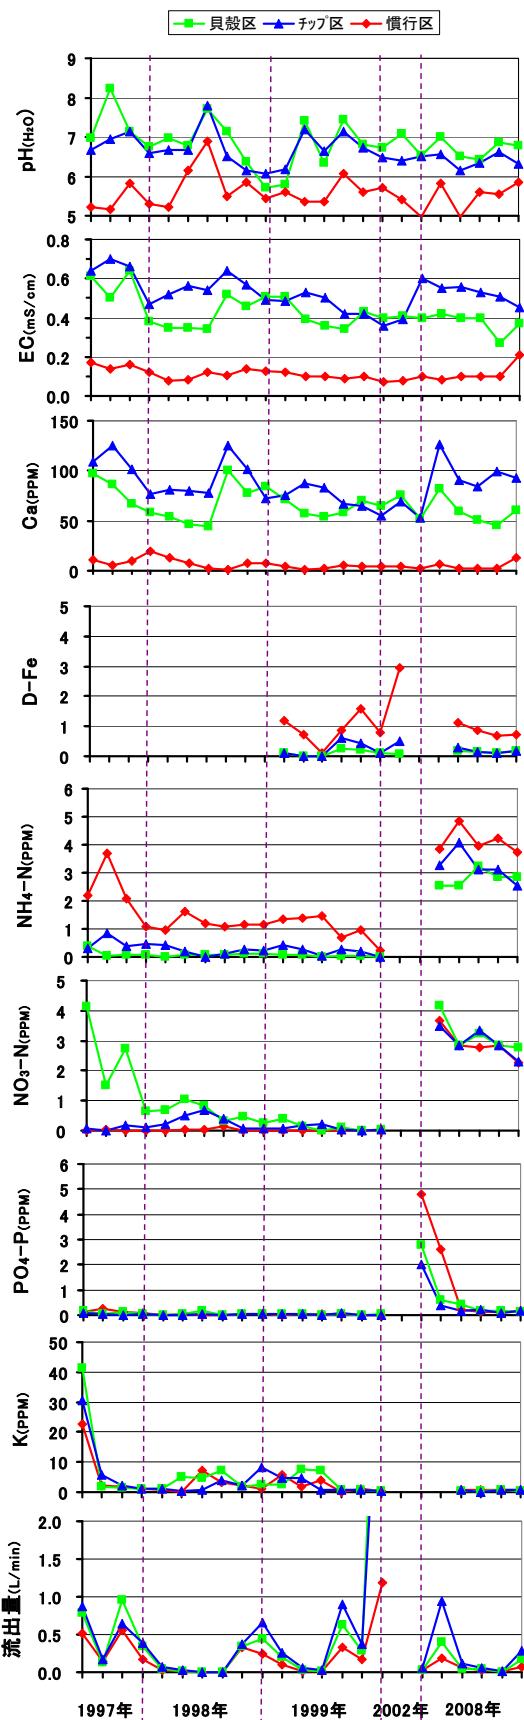
図9 暗渠管からの排水の水質

図9に暗渠管からの排水の水質結果を示す。

pH、Ec、Ca濃度はいずれもチップ区、慣行区よりも貝殻区で高く、貝殻の溶出が伺われる。Fe濃度はホ貝殻区の方が他の設定区より低かった。これは、貝殻の影響により排水中の二価鉄が酸化し酸化鉄として沈積されたためであろう。ホタテ貝殻には下流域への鉄成分の流出抑制効果が期待される。また、肥料由来成分の内、アンモニア態窒素とリン以外の成分は設定区の違いによる差は認められず、また、アンモニア態窒素とリンにあってもむしろ慣行区において多く流出する傾向が認められた。ホタテ貝殻や埋木チップの使用によって下流域への富栄養分が流出する弊害はなさそうである。ただ、貝殻区とチップ区のSSとBODが慣行区に比べて同程度の高い値になっていたことが懸念される。

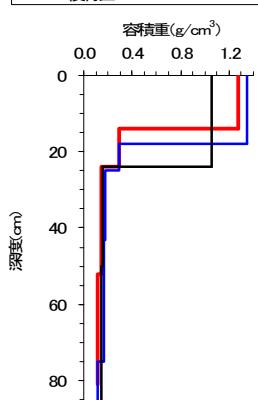
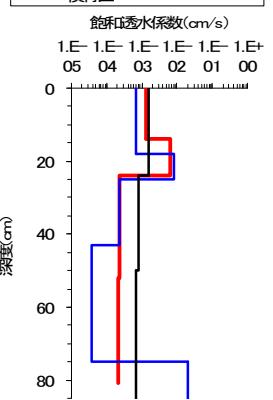
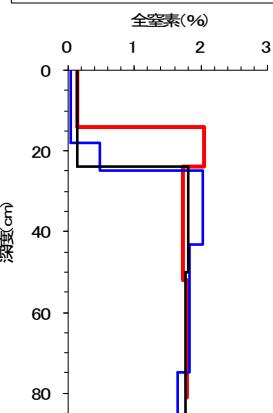
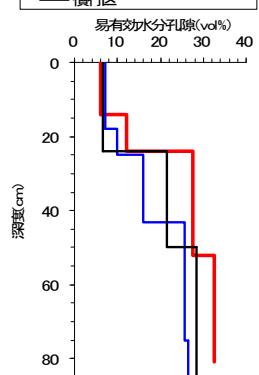
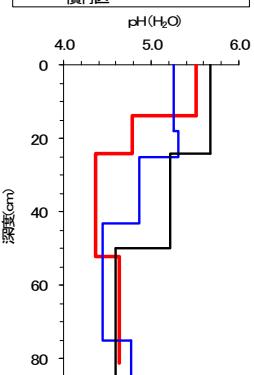
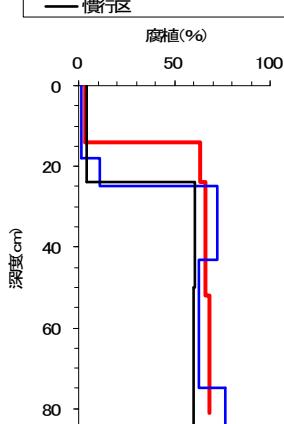
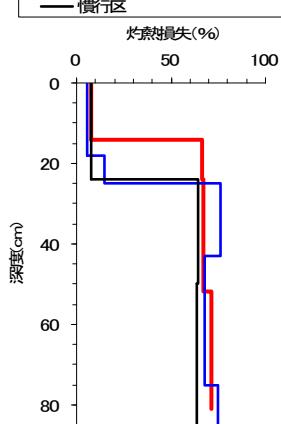
施工後 11 年目の暗渠施工断面付近の未搅乱土壤の容積重、飽和透水係数、易有効水分孔隙、pH、腐植、灼熱損失、全窒素含量を設定区間で比較したところ、いずれの項目も明確な差違はなかった（図 10～16）。しかし、慣行区の飽和透水係数は、置土層やその下層の泥炭土の方が未搅乱土層より小さくなっていたが、貝殻区、チップ区ではそのような低下現象はなかった。疎水型暗渠では暗渠管上方からの排水ルートの維持が考えられ、それが排水量の差として現れたのではないかと推測される。

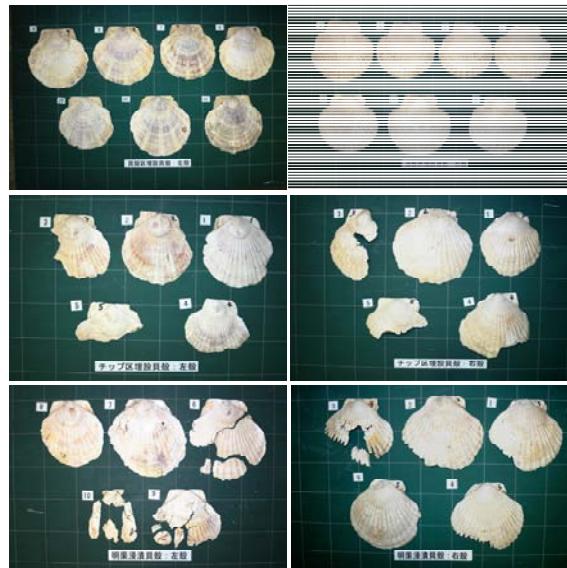
写真2 11年経過したホタテ貝殻外観

施工後 11 年目に回収したホタテ貝殻の状態を写真 2 に示す。

ホタテ貝殻の大きさ、厚さをみると図 18 のような傾向がみられた。貝殻区のホタテ貝殻には 11 年経過しても特に損傷が認められることはなく、むしろチップ区の貝殻や付帯明渠に浸漬していた貝殻の損傷が著しかった。調査開始当初は、泥炭地で特に水没するような条件下での貝殻の耐久性が短いと予想していたが、ホタテ貝殻単独での疎水材への使用であれば、11 年経過後もその耐久性に支障はないさうである。ホタテ貝殻のチップとの併用は貝殻の劣化を促進させるようである。ただ、写真 8 のように 11 年目のホタテ貝殻の表面には 5 年目にはみられなかつた小さな穴が多数みられた。土壤中の酸性成分による貝殻の溶出が促進し始めたように推察される⁷⁾。

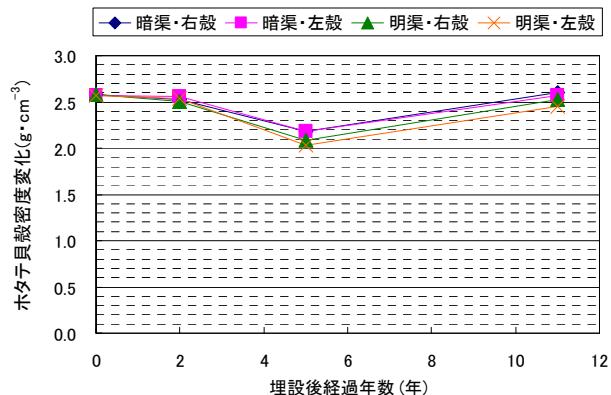
図20 疎水材使用貝殻の密度変化

図20にホタテ貝殻の密度の経年変化を示す。密度は、5年目に一時、値が下がったものの、ほぼ安定していた。貝殻の主成分である炭酸カルシウム分の溶出が懸念されたが、11年目の密度変化量からは大きな変化は認められなかった。

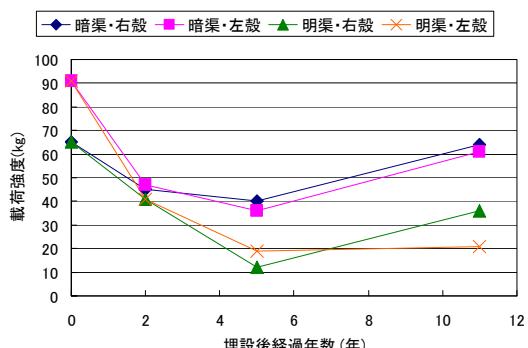
図21 疎水材使用貝殻の載荷強度変化

図21にホタテ貝殻の載荷強度変化を示す。新鮮貝殻の左殻と右殻には有意な強度差があったが、埋設後2年目以降はその強度差はなくなり、ホタテ貝殻区の貝殻は36~64kgの範囲内を、附帯明渠に浸漬されたものは12~36kgの範囲内を強度低下せず、ほぼ安定して推移した。

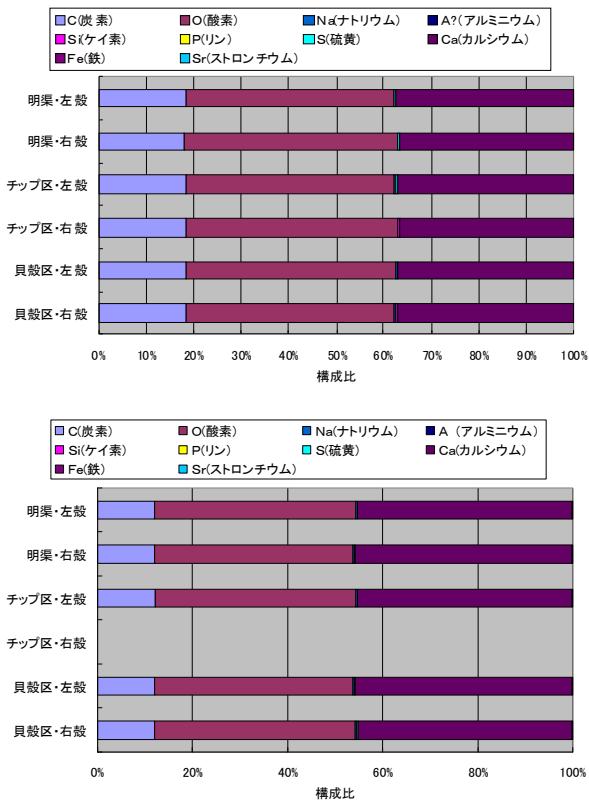
図22 X線分析によるホタテ貝殻の成分構成

図22は、施工後11年目と5年目に回収したホタテ貝殻の成分を表している。ホタテ貝殻の成分は主にCa、C、Oで構成されており、5年目までは明瞭な変化は認められなかったが11年目はCaの溶出が示された。

(上;11年目、下;5年目)

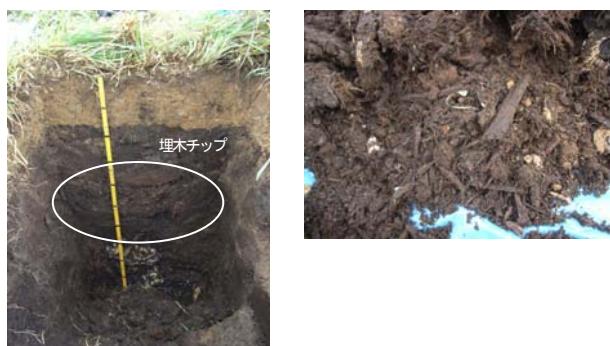
写真4 11年目の埋木チップ埋設状態

写真4は、埋木チップの11年目の状態である。11年経過した埋木チップは所々、黒く変色し、表面が柔らかかった。C/N、ヘミセルロース由来マンノースの低下が確認されたが、リグニン、セルロース由来グルコースでは低下はなかった。外観、成分分析結果より軟腐朽菌による木材腐朽の進行が推測された。

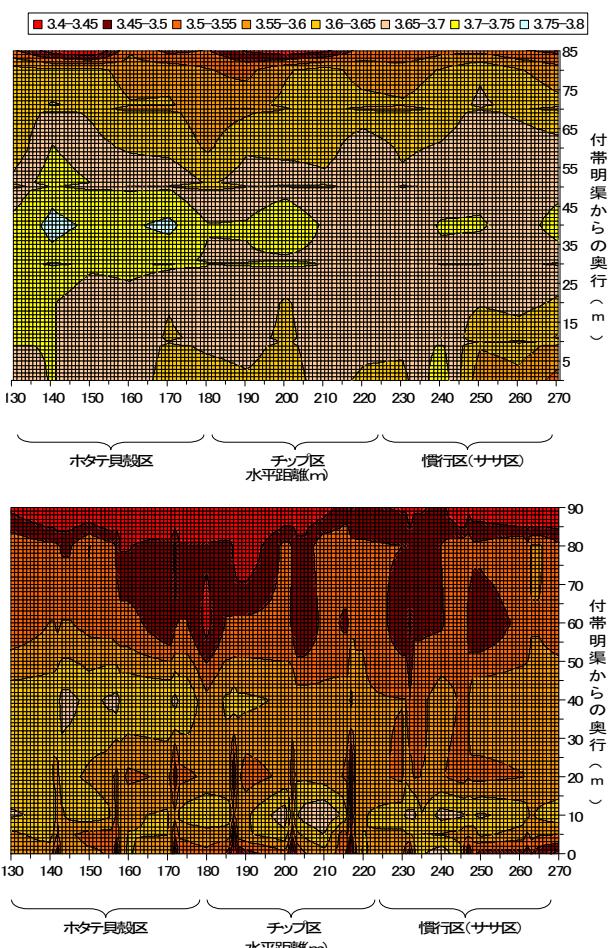
図23 調査圃場地盤高 (上；施工時、下；11年目)

ここでは、施工時と11年目の地盤高を図23に示す。なお、施工時のデータは10mmメッシュのデータしかないので、データのない箇所を近傍のデータで補間して図化した。

暗渠埋設直上部の埋め戻し層で若干の沈下が5年目に確認されていた(貝殻区9cm、チップ区3cm、慣行区5cm)。11年目になるとさらにどの設定区でも沈下量が大きくなり、平均で貝殻区13cm、チップ区13cm、慣行区12cmであった。特に貝殻区やチップ区で沈下量が大きかったわけではなく、圃場全体が均等に沈下した。ただ、疎水材型暗渠施工ライン上は沈下量が著しいことから、これらの範囲では今後の重機等の走行を考慮すると、客土等の対策が必要になると考えられる。

一方、圃場面の沈下状況を見ると、貝殻区、チップ区ともに暗渠施工ライン上に溝状の沈下が確認された。排水機能に問題があるわけではないので、今後の重機等の走行を考慮すると、これらの範囲では客土等の対策が必要になると考えられる^{10)~12)}。

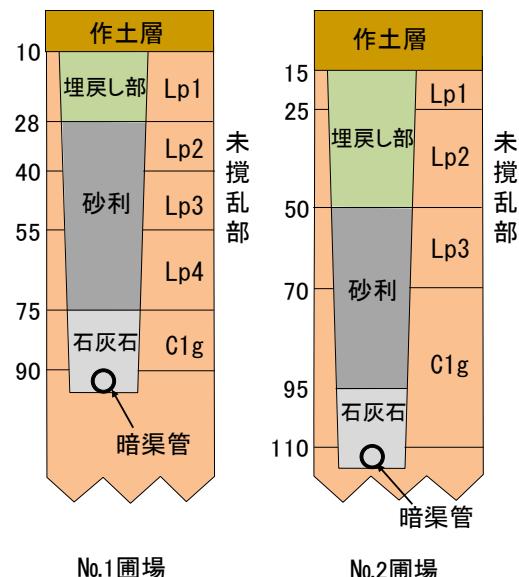
図 25 暗渠施工断面図
 (左 : No.1 圃場、右 : No.2 圃場)
 ※図中の数値は地表面からの深度を示す。

No.1 圃場、No.2 圃場ともに母材の土壌はヨシ主体の低位泥炭土であった。また、両圃場の石灰石暗渠は 10m 間隔、平均埋設深 90cm で実施されており、いずれの暗渠管も内径 60mm のコルゲート多孔管が使用されていた。なお、本調査は、これらの石灰石暗渠の施工後 3 年目に当たる。

暗渠施工断面は図 25 に示した通りである。土層区分は、No.1, No.2 両調査圃場とともに、表層より作土層、その下にヨシを主体とした泥炭土層、さらにその下部に泥炭混じりの粘土層となっている。また、暗渠管の管頂より上方に 15cm 厚で石灰石が、さらにその上部に砂利が疊水材として埋戻されていた。土壌断面調査のため掘削した箇所における暗渠の埋設深は、No.1 調査圃場では 90cm 深、No.2 調査圃場では 110cm 深であった。

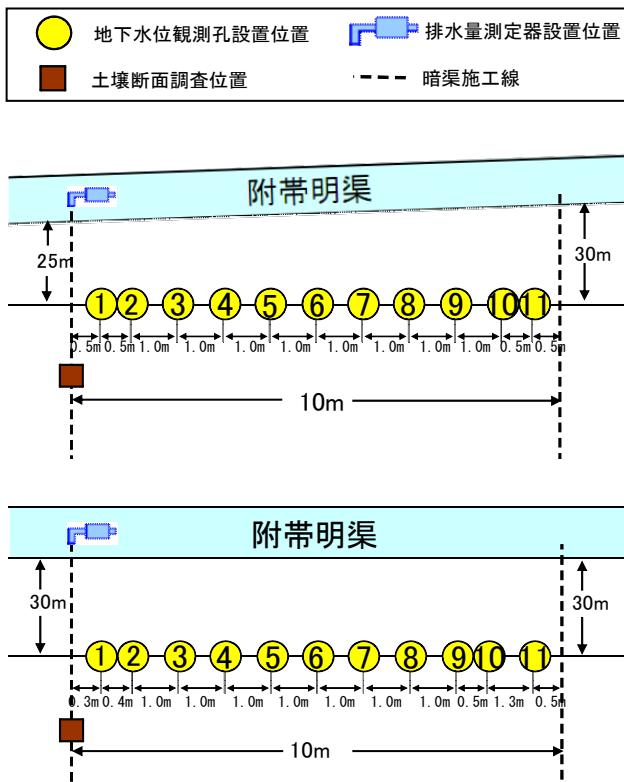
図26 地下水位観測孔と排水量測定器の設置位置
及び 土壌断面調査位置
(上段 : No.1圃場、下段 : No.2圃場)

調査圃場ごとに下記の調査を行った。地下水位観測孔と排水量測定器の設置位置及び、土壤断面調査位置は図 26 に示すとおりである。

図 26 に示すとおり、両圃場の暗渠と暗渠の施工線の間に水位計観測孔を設け、地下水位の測定を行った。水位計には、絶対圧水位計 (S&DL mini, 5m レンジ) を用い、2009 年 7 月中旬から 2009 年 11 月中旬まで測定した。測定のインターバルは 15 分間隔である。なお、以後に記す「2. 2. 2 調査結果」の中で地下水位の状態を表すにあたって、地表面から地下水までの深度で表す場合を単に「地下水位」と称す。

暗渠管付近及び暗渠間中央付近の地下水位の変動状況を調査圃場ごとに示す(図27)。また、日降水量、暗渠の埋設位置も同図に併せて示す。なお、暗渠管付近の地下水位のデータには、No.1 調査圃場では図26 上段の①の水位計データを、No.2 調査圃場では図26 下段の②の水位計データを用いた。暗渠間中央付近の地下水位データには、No.1 調査圃場では図26 上段の⑦の水位計データを、No.2 調査圃場では図26 下段の⑥の水位計データを用いた。

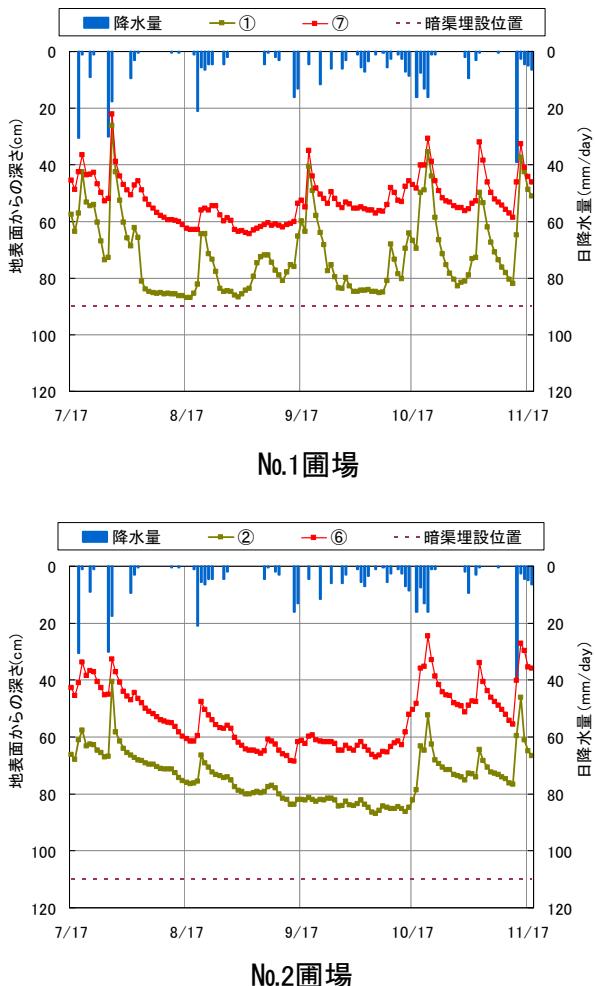
図27 地下水位の変動
(上段 : No.1圃場、下段 : No.2圃場)

降雨により、暗渠間中央付近の地下水位が最も上昇したのは、No.1 調査圃場では7月28日の22cm、No.2 調査圃場では10月21日の25cmであった。これらの観測日から3日後の地下水位は、No.1 調査圃場では47cm、No.2 調査圃場では42cmまで低下していた。降雨後2~3日の畑の地下水位の指標を、土地改良事業計画設計基準(計画)「暗きよ排水」では地表面下40cm~50cmとしており⁸⁾、No.1、2 調査圃場ともに、この指標を満足していた。よって、暗渠の排水機能が維持されていると判断された。

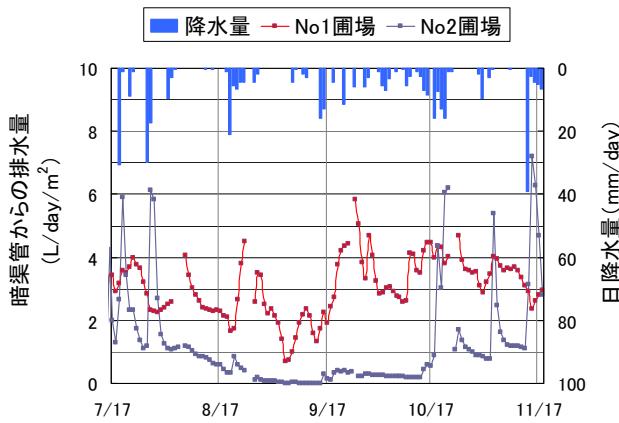
図28 日暗渠排水量の変動

図28に1日あたりの暗渠管からの排水量(以後、日暗渠排水量と称す)と日降水量を示す。なお、暗渠管からの排水量は、各圃場で暗渠排水の支配面積が異なるため、単位面積あたりの排水量に換算して整理した。

No.1 調査圃場では日暗渠排水量の変動が観測期間を通して常に確認された。一方、No.2 調査圃場では、7月下旬と10月中旬以降においてはNo.1 圃場と同様に日暗渠排水量の大きな変動が確認されたが、8月上旬から10月中旬にかけては確認されなかった。No.2 調査圃場では、8月中旬から10月中旬にかけては地下水位の上昇が小さかったことが原因となって(図27)、暗渠管からの排水量も少なくなったと考えられる。これらのことから、降雨による地下水位の上昇とともに暗渠管からの排水量が多くなることがわかった。

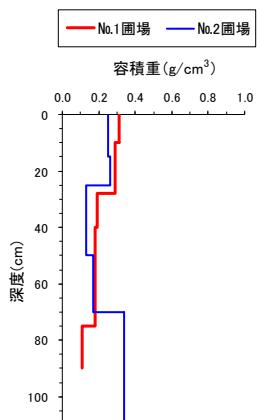
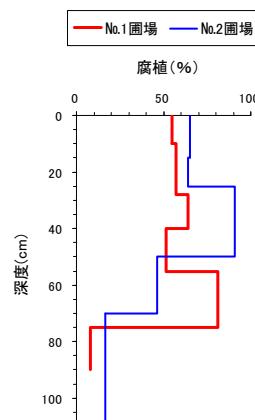
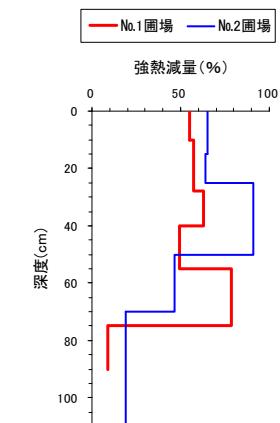
No.1, No.2 両圃場の暗渠施工断面付近の未搅乱部から採取した土壌の容積重、腐植、強熱減量の分析値を図 29～31 に示す。No.1, 2 調査圃場ともに強熱減量や腐植が大きく、また、容積重が小さい値を示しており、どちらの圃場でも泥炭土壌の特徴を示していた。

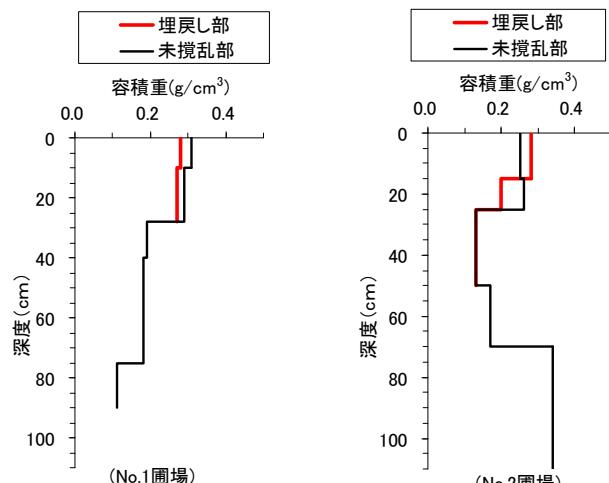
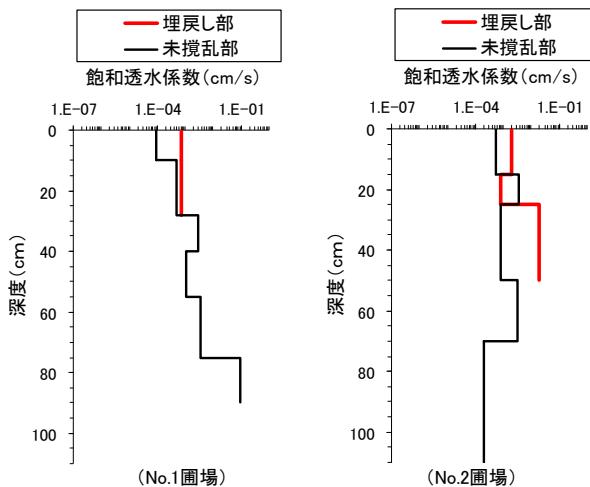
図 32、図 33 は、容積重と飽和透水係数を埋戻し部と未搅乱部でそれぞれ比較した図である。埋戻し部の容積重は No.1, 2 調査圃場とともに、未搅乱部と同程度の値であった。また、埋戻し部の飽和透水係数は、No.1 調査圃場では約 10^{-3} cm/s のオーダー、No.2 調査圃場では約 $10^{-2} \sim 10^{-3}$ cm/s のオーダーであり、それぞれ未搅乱部より大きいか同程度の値であった。地下水位を所定の時間内に所定の深さまで低下させるためには、土壌の土壤性が適正なものでなくてはならず、また、必要な地耐力と浸透量を確保するためには、亀裂等の土壤構造が発達し、好みの透水性を保持していることが必要とされている。この目標となる土壌条件として、透水係数は、畑の場合、土地改良事業計画設計基準（計画）「暗きよ排水」では、 1×10^{-4} cm/s 程度が望ましいとされている⁸⁾。埋戻し部の飽和透水係数は、No.1, 2 調査圃場ともにこの値を満足していたことから、暗渠管上方からの排水ルートが確保されていると推測された。

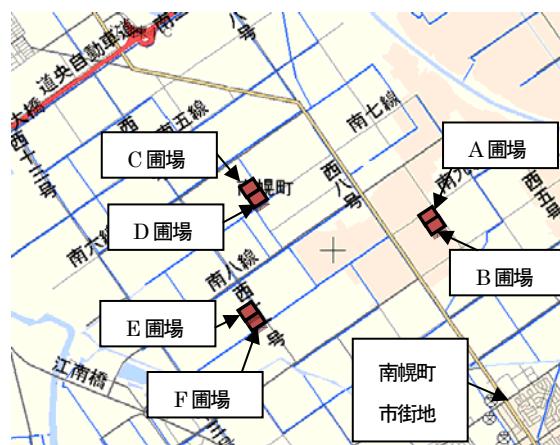
図34 調査圃場位置(出典:電子国土)

調査圃場は北海道空知群南幌町の水田転換畠(平成22年は秋まき小麦を栽培)であり、A~Fの6圃場とした(図34)。調査期間は、営農と天候に配慮し、秋まき小麦の収穫後の8月から積雪前の11月までとした。

でも、暗渠管には内径80mmのコルゲート多孔管が使用されており、暗渠管と暗渠管の間隔は10mであった。

また、どの調査圃場の土壌とも地表面から、耕起による影響がみられたAp1層、グライ化がみられたAp2層及び、ヨシ混じりの泥炭層で構成されていた。

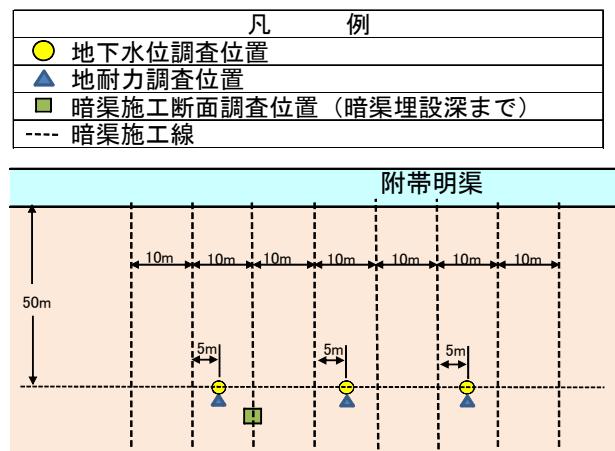
図35 調査位置の概要

降雨後の地下水位の低下状況を確認するために、圃場の暗渠と暗渠の施工線の間に水位計観測孔を設け、地下水位の測定を行った(図35)。水位計には絶対圧水位計(水位測定範囲4m)を用い、2010年8月から2010年11月まで測定した。測定の間隔は60分とした。なお、地下水位観測孔は、1圃場あたり3箇所設置した。調査結果で示す地下水位は、3箇所から得られたデータの平均値とした。

降雨後の地耐力を確認するために、貫入式土壤硬度計（コーンの先端角度：30°、コーンの断面積：2cm²）を用いてコーン指数を測定した。各圃場の調査箇所は地下水位を計測した箇所で計測を実施した（図35）。30mm/日以上の降水量が計測された日の翌日から3日間、午前と午後の2回（1回の調査で1圃場あたり合計6回）、地耐力調査を実施した。なお、降水量の計測には、転倒ます型雨量計を用いた。

1圃場あたり1カ所、暗渠の埋設深まで掘削し、疏水材の断面形状等を確認した（図35）。

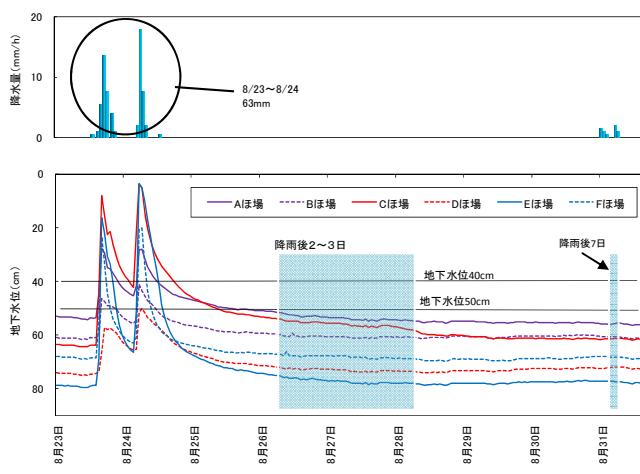
図36 地下水位の変動

8月23日から24日までの期間で合計63mmの降雨が確認され、8月24日の地下水位が観測期間中で最も高くなった。そこで、8月24日から2～3日後、及び7日後の地下水位が、設計基準「暗きよ排水」に示されている地下水位の目安を満たしているかどうかを確認した。

A～Fのいずれの圃場においても、地下水位は降雨後2～3日目には地表面より40～50cm以下に、降雨後7日目には50～60cm以下に低下しており（図36）、暗渠の排水機能は良好であると考えられる。

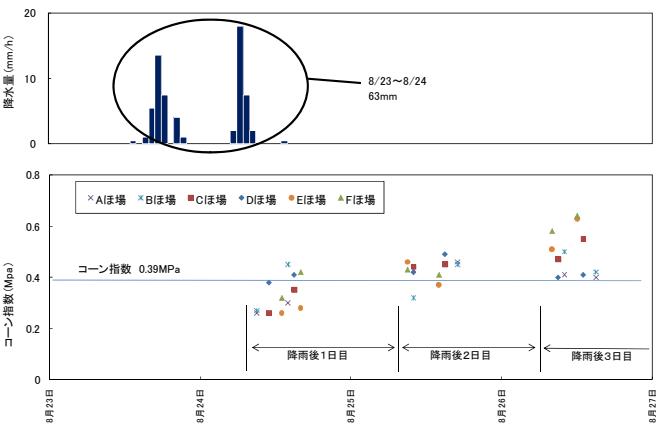
図37 降雨後のコーン指数の推移

地下水位調査と同様に、8月24日以降の地耐力の回復をもって、暗渠の機能を評価することとした。いずれの圃場も、降雨後2～3日目には農業機械の走行に必要なコーン指数である0.39MPa以上⁸⁾が確保されていた（図37）。このため、暗渠の排水機能は良好であると考えられた。

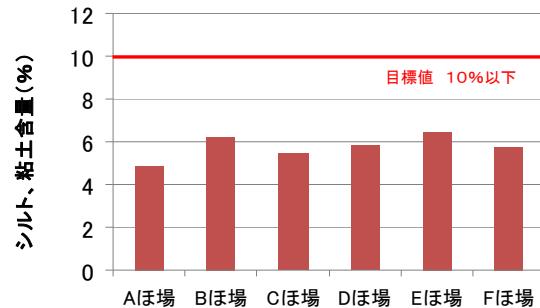
図 39 シルト・粘土含量

また、疎水材のシルト・粘土の含有量の合計値は、いずれの圃場でも 5~6% であった（図 39）。既往の文献には、疎水材として使用するためのシルト・粘土含有量の目標値として、10% 程度の値が示されている¹⁵⁾。いずれの圃場でもこの目標値を満足しており、疎水材は目詰まりしていないと考えられた。

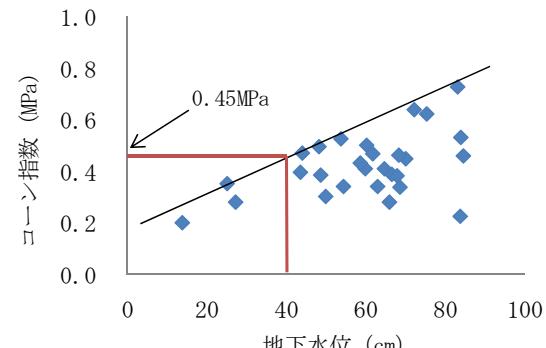
図40 地下水位とコーン指数の関係

A~F圃場で得られた地下水位とコーン指数（地表面から5、15、25cmの平均値）との関係を図40に示す。図40をみるとわかるように、地下水位とコーン指数との間にはデータのバラツキが認められた。そこで、同一のコーン指数の値に対して地下水位の値が最も高くなる点を直線で結び、図40中に示す。一方、設計基準「暗きよ排水」には、暗渠整備目標の基本的な指標として、降雨後2~3日目に地下水位が地表面より40~50cm以下まで低下することが示されている⁸。前述の直線から求まる地下水位40cm相当のコーン指数の値は、0.45MPaである。例えば、降雨後2~3日でコーン指数が0.45MPa以上得られるようであれば、地下水位は少なくとも40cmまで低下していると推測できる。このように、事前に判断指標となる

コーン指数を把握しておくことは暗渠の簡易な機能診断に繋がると考えられる。

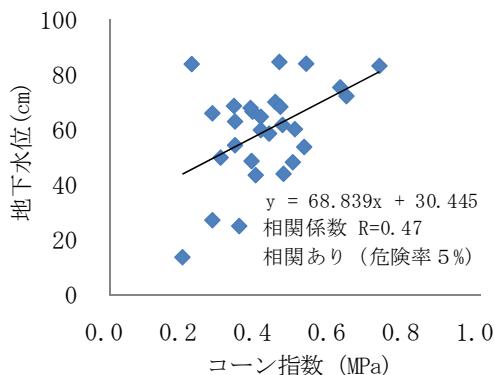
図41 地下水位とコーン指数との相関関係

地下水位とコーン指数、及び、地下水位と含水比のそれぞれの1次関数は、t分布検定を行った結果、どちらとも危険率5%で相関が確認された(図41, 42)。次に、この2変数と地下水位の重回帰式を求めた(式1)¹⁶⁾。これらの相関式を比較した結果、重回帰式の相関係数が最大であったことから、地下水位の推定値の精度を高めるためには、コーン指数と併せて、含水比も測定することが効果的であると考えられる。

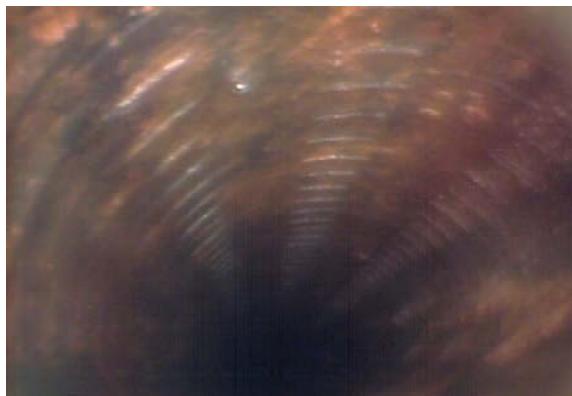
写真5 暗渠管内の観測結果

このフラッシングシステムの効果を確認するために、前述の「2. 3. 疎水材に火山礫を用いた暗渠」に示した、北海道空知郡南幌町の調査圃場において小型のビデオカメラを火山礫暗渠の管内に挿入して堆泥状況を観察した(写真5～7)。なお、このビデオカメラの挿入可能延長は、暗渠管落ち口から30mである。

観測の結果、いずれの圃場においても、通水を阻害するような堆泥は認められなかった。土砂の付着量が少なかったのは、施工後6年が経過していたものの毎年1回、春先にフラッシングを実施していた圃場であった(写真6)。平常時における維持管理の重要性が伺われる。

(施工経過年数；3年、フラッシング状況；施工後1年目のみ実施)

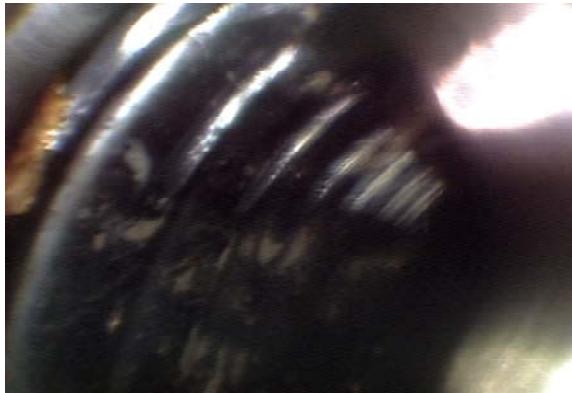
写真6 暗渠管内の観測結果

(施工経過年数：6年、フラッシング状況：施工後毎年1回、春先に実施)

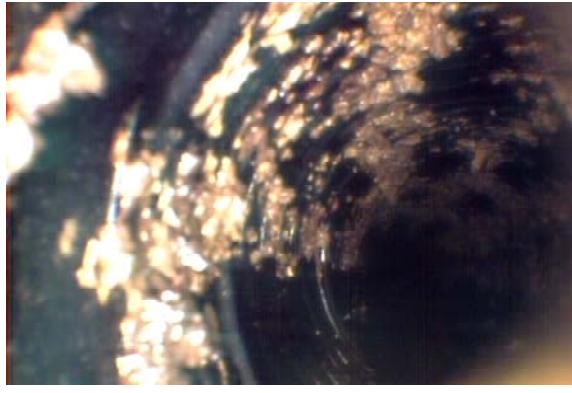
写真7 暗渠管内の観測結果

(施工経過年数；9年、フラッシング状況；施工後1年目のみ実施)

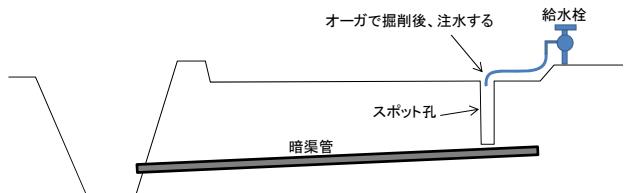
図44 スポット孔による暗渠の清掃

甲谷らは、スポット孔による暗渠管内の清掃試験を実施している¹⁹⁾。これは、暗渠の管頂付近まで圃場内にオーナーで径10cmの孔（この孔をスポット孔と呼ぶ）を施工し、その孔に注水することで、暗渠管を清掃する方法である（図44）。

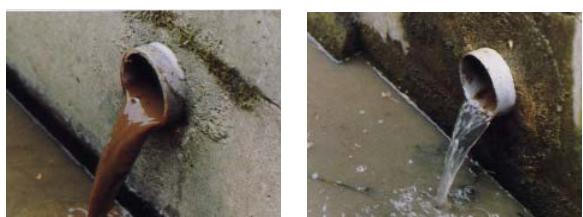
写真8 暗渠管の排水口からの排水状況¹⁹⁾

このスポット孔からの注水によって暗渠管内の泥土が流れ出し(写真8)、清掃完了後には、降雨に対してほと

んど排水がみられなかった暗渠から排水が確認され、清掃効果が認められたと報告されている。

(左：清掃中、右：清掃完了後)

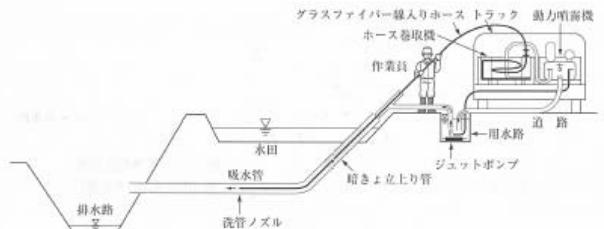
図45 動力噴霧器を用いた暗渠管の清掃⁸⁾
(立ち上がり管から洗管ノズルを挿入する場合)

設計基準「暗きよ排水」には、暗渠管に洗管ノズルを挿入し、管内の泥土を除去する方法が示されている⁸⁾。用水路からの水を高圧水として洗管ノズルへ噴出するために、動力噴霧機が用いられている。洗管ノズルの挿入方法には、①暗渠立ち上がり管から挿入する方法、②暗渠の排水口から挿入する方法がある。①の場合には、用水路の水を流入させながら、洗管ノズルの送り込みが可能である(図45)。一方、②の場合では、用水路の水を送り込みながらの作業は不可であるが、暗渠立ち上がり管が設置されていない圃場で可能な方法である。

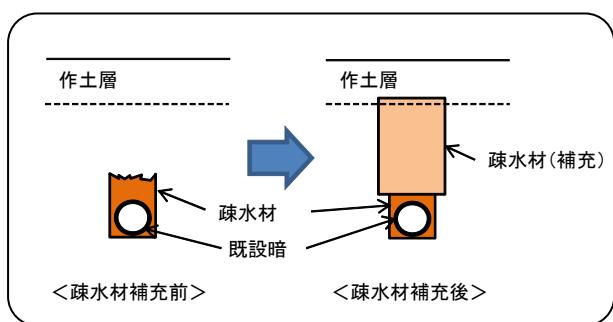
図46 疏水材の更新の概念図

暗渠疎水材にもみ殻を用いた暗渠で、もみ殻の腐食が進んだときには、暗渠直上付近まで掘削し、新しい疎水

材を補充する方法(図46)が提案されている^{19), 20)}。この方法は、既設の暗渠管をそのまま残すため、暗渠管を新たに埋設するよりも、工事費の縮減が可能である。

甲谷らの試験結果¹⁹⁾によると、暗渠疎水材の更新前と比較して、暗渠排水率(暗渠管からの排水量/全降水量)の向上が確認されている。また、村島らの試験結果²⁰⁾では、既設の暗渠が蛇行している場合があり、既設暗渠の直上に疎水材を投入するためには熟練した掘削操作が必要になると報告されている。

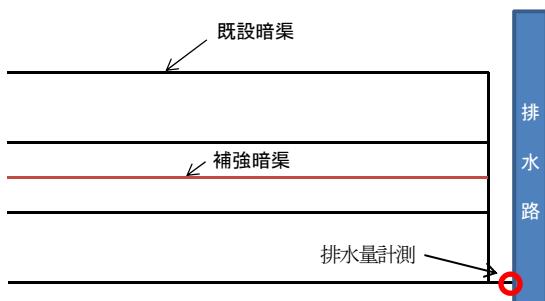
図47 補強暗渠の配置の概念図

暗渠疎水材に用いられているもみ殻の腐食が進み、暗渠の排水機能が低下した圃場に、「補強暗渠」とよばれる別の暗渠を新設することによる、排水機能の回復効果を千葉らが検証している(図47)。この補強暗渠の暗渠疎水材には腐食しない碎石が利用されていた²²⁾。
