積雪寒冷地における切土のり面の崩壊危険度評価に関する研究

担当チーム：寒地地盤チーム

A STUDY ON FAILURE RISK ASSESSMENT FOR CUT SLOPES IN COLD SNOWY REGIONS

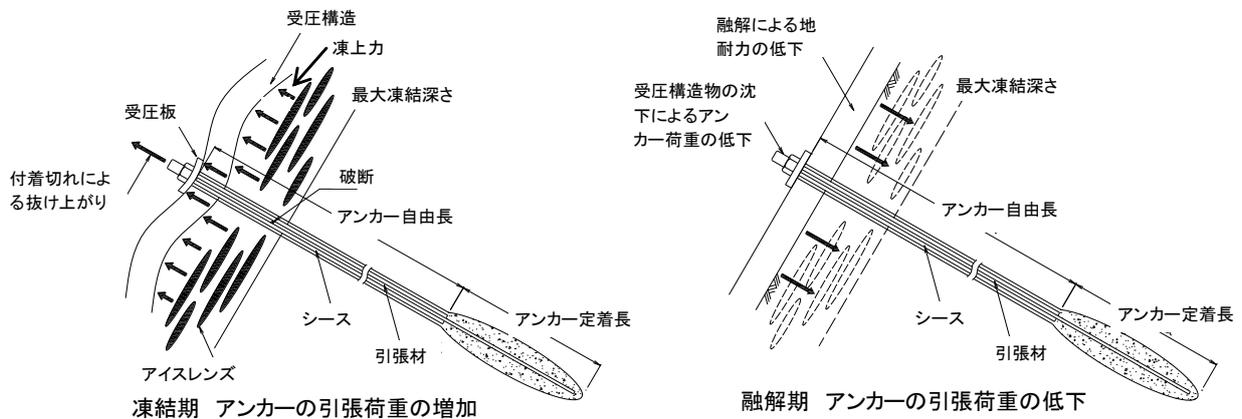
図-1 グラウンドアンカーが凍上力で変状する場合の概念

図-1は、グラウンドアンカーが凍上力で変状する場合の概念図である。法面・斜面上に凍上現象が生じた場合、地盤を持ち上げる凍上力が、コンクリート法枠などの受圧構造物や頭部の受圧板に伝わり、それらと一体となっているアンカーの引張材に力が作用する。

グラウンドアンカーの引張材(主にPC鋼より線)は、未凍結層に定着させているため、凍上現象が発生した場合、凍上した地盤が受圧構造物を持ち上げる力(凍上力)によってアンカーは伸び、荷重増加が生じる。凍上現象

の進行により、受圧構造物や頭部の受圧板の変形・破損、アンカーの破断や引抜け等の被害が生じる可能性がある。

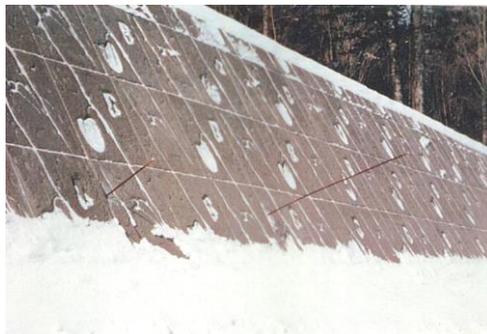
(1)

写真-1(1)は、アンカーが破断して緊張力が解放したことにより、表面の化粧コンクリートを突き破って飛び出した被害事例である。

写真-1 グラウンドアンカーの被害事例

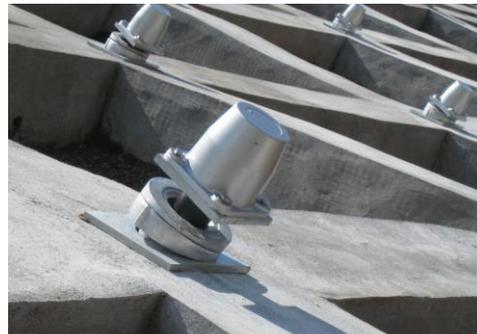
(2)

また、凍上・融解現象の繰返しによる表層崩壊や地耐力の低下によって受圧構造物が沈下すると、アンカーの伸び量が小さくなり、それに伴ってアンカーの引張荷重が低下する。写真-1(2)のように、アンカー荷重が解放されてアンカー頭部が受圧構造物から浮き上がる場合もある。

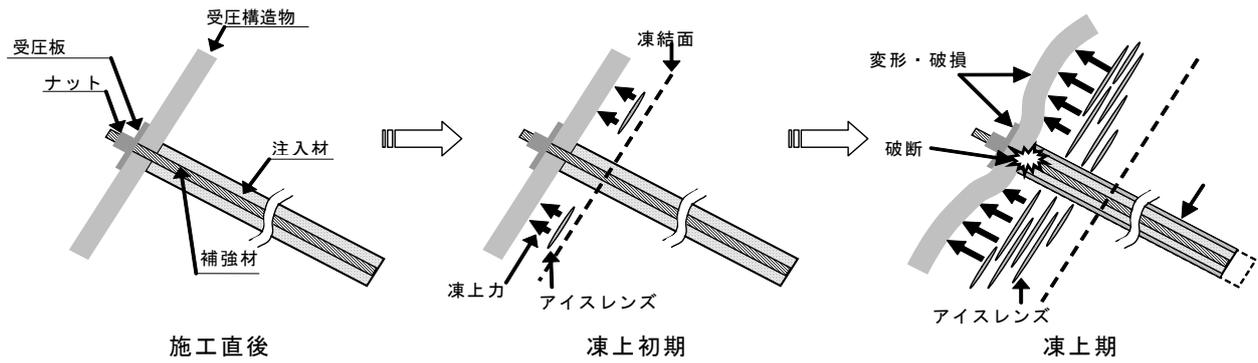
図-2 地山補強土工が凍上力で変状する場合の概念

図-2 は、地山補強土工が凍上力で変状する場合の概念図である。法面・斜面上に凍上現象が生じた場合、地盤を持ち上げる凍上力が、コンクリート法枠などの受圧構造物や頭部の受圧板に伝わり、それらと一体となっている補強材に力が作用することになる。この発生機構は、グラウンドアンカーと同じである。凍上現象による凍上力が補強材の許容引張耐力や地山・注入材の付着力を上回った場合、補強材は定着部の付着切れにより抜け上がることがある。また、受圧構造物や頭部の受圧板にも変形・破損が現れる。写真-2 は、地山補強土工と併用されるコンクリート法枠が、凍上によって被害を受けたと推定される事例である。コンクリート法枠の梁の中央部付近にクラックが発生している。他にも頭部の受圧板が変形している状況が現場で確認されている。

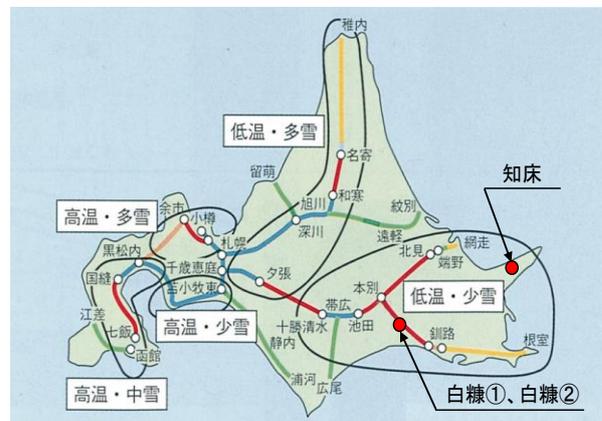
図-3 現地計測箇所⁹⁾

2012年11月から2013年5月にかけて、北海道内のグラウンドアンカー、補強土壁工の施工現場において各計測を行った。計測は図-3に示すように、凍上被害の多い

「低温・少雪」地域⁹⁾である北海道白糠町大曲と北海道斜里町岩尾別で行った。北海道白糠町大曲では、グラウンドアンカーと補強土壁工での計測を行い、それぞれの計測箇所を「白糠①」、「白糠②」とする。北海道斜里町岩尾別では補強土壁工での計測を行い、その計測箇所を「知床」とする。3つの計測箇所におけるグラウンドアンカーと地山補強土工の諸元と土質の基本物性値を、表-1と表-2にそれぞれ示す。また、各箇所の計測器の設置状況を写真-3、写真-4、写真-5にそれぞれ示す。

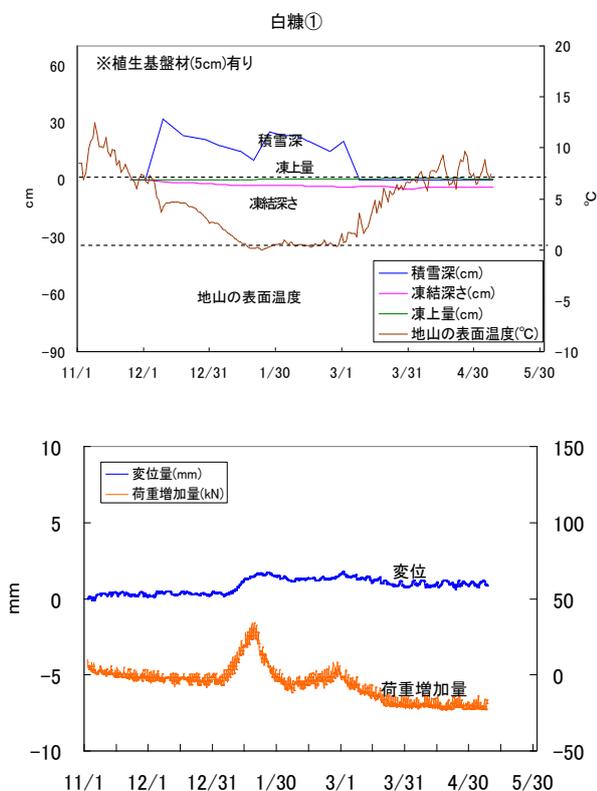
図-4 白糠①の各計測結果

白糠①、白糠②、知床において、積雪深、凍結深さ、凍上量、地山の表面温度の計測結果、受圧板に作用する荷重の増加量(凍上力)、受圧板の変位量についての計測結果を、図-4、図-5、図-6にそれぞれ示す。また、これらの結果から求めた各計測の最大値と、外気温の計測結

写真-6、写真-7、写真-8 は、白糠①、白糠②、知床の3月上旬の積雪状況を示している。法面が南向きの白糠①では積雪がほとんどなく、北向きの白糠②では積雪があることがわかる。表-3 より、各箇所とも凍結指数が $1,100^{\circ}\text{C}\cdot\text{days}$ 以上であるが、積雪には断熱効果があることから、積雪が少ないほど、地山の表面温度は低くなり、凍結深さは深くなると考えられている。しかし、図-4、図-5、図-6 から、積雪が白糠②より少ない白糠①のほうが、地山の表面温度は高く、凍結深さは浅くなった。この逆転現象は、白糠①に植生基盤材を 5cm 吹付けているからであると推察される。また、知床では、冬期間通行

図-4、図-5、図-6 から、白糠②は知床に比べ、凍結深さが浅いにもかかわらず、凍上量、凍上力が大きい結果になった。これは、凍上現象が温度条件だけに拘束されるものではないことを裏付けており、表-2 の土質条件から、白糠②は知床に比べ、凍上現象が起きやすい細粒分の含有率が高いことが原因であると推察される。また、知床では、暗渠管による湧水処理対策を施しており、水の供給が白糠②より少ない可能性があることも、この結果の要因であると推察される。

ンドアンカーを用いた白糠①では、最大変位量が 1.8mm で最大荷重増加量は 34kN に、地山補強土工を用いた白糠②では、最大変位量が 9.5mm で最大荷重増加量は 102kN に、同じく地山補強土工を用いた知床では、最大変位量が 5.2mm で最大荷重増加量は 31kN になった。この結果から、白糠①のグラウンドアンカーにおいては、植生基盤材の断熱効果により、凍上現象が顕著に現れなかったものと考えられる。一方、地山補強土工において、白糠②では土質の細粒分含有率が高いことから、知床では凍結深さが深いことから、凍上現象が顕著に現れたものと考えられる。

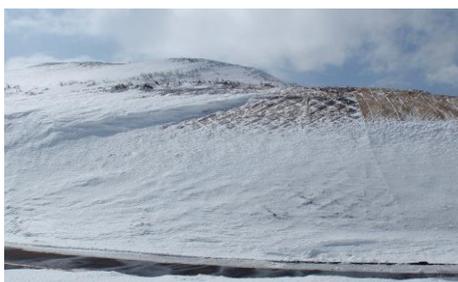
写真-8 知床の積雪状況

止めになる箇所であることから、積雪深を測定することはできなかったが、維持業者より提供のあった写真-8 から、風通しの良い南向きの法面であるため、ほとんど積雪がないことがわかった。このため、地山の表面温度は、白糠①、白糠②よりも低く、凍結深さも深くなっている。

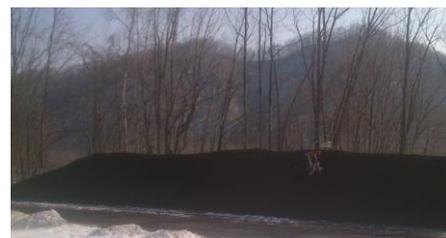
写真-9 連続繊維補強土工の状況

連続繊維補強土工は、非凍上性材料となる砂質土を主体として構成されており、表層を非凍上性材料で被覆することで、凍上の緩和に寄与するものと考えられている^{10), 11)}。今回の施工では、写真-9 のように地山法面に 20cm の厚さで吹き付けている。

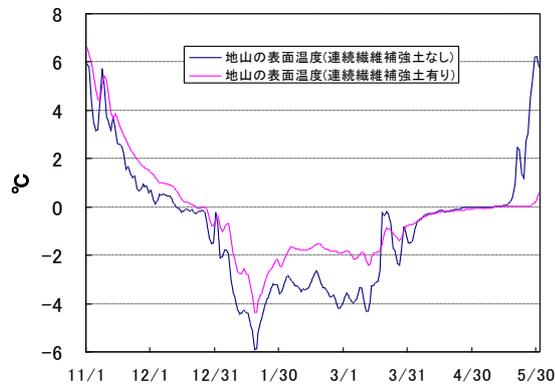
図-7 地山の表面温度

図-7 に地山の表面温度を、図-8 に凍結深さをそれぞれ示す。これらの図から、凍結期において、連続繊維補強土がある方が地山の表面温度は高くなり、凍結深さが浅くなることから、このことから、連続繊維補強土には断熱効果があることが確認された。

連続繊維補強土がない地山の表面温度での凍結指数が1178°C・days、凍結深さが90cm 近くになったことから、断熱効果のある積雪の影響を受けずに、地山に寒気が入ったと考えられる。

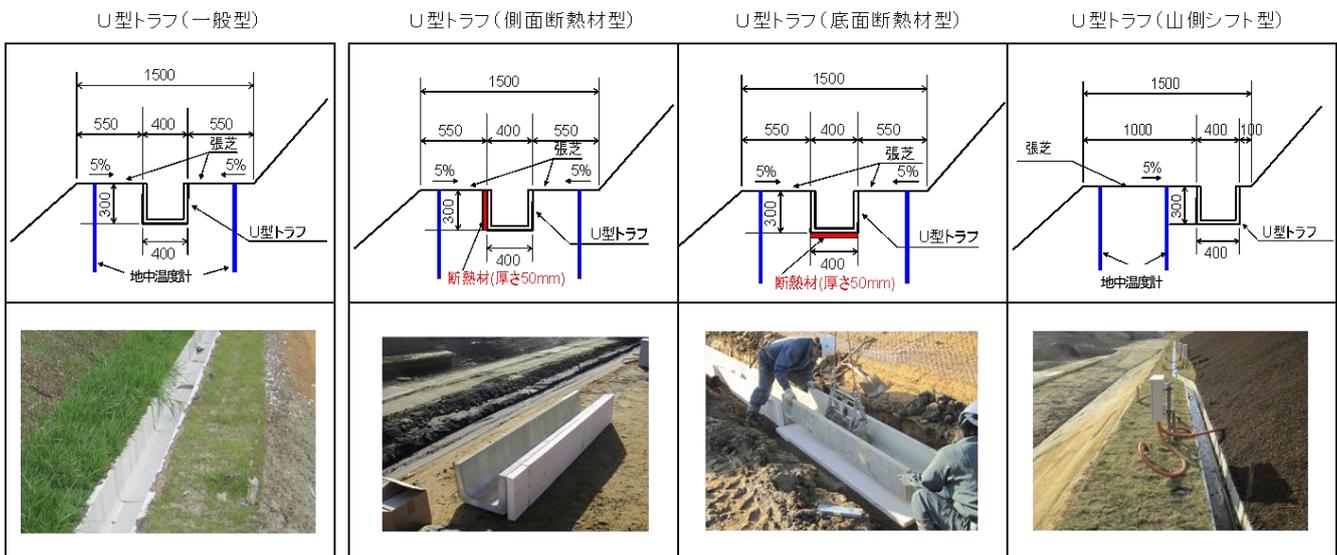
図-9 試験施工断面図

図-9 にそれぞれの断面図と設置状況を示す。

断熱材を入れていない一般的なU型トラフで、小段に5%の勾配を付けて表面水を排水溝で処理し、両側の地山を張芝で保護する。

U型トラフの谷側の側面に厚さ5cmの断熱材（JIS規格；JIS A 9511 A-XPS-B-2B, 熱伝導率；0.034(W/m・K)）を付設する。小段に5%の勾配を付けて表面水を排水溝で処理し、両側の地山を張芝で保護する。

U型トラフの底面に厚さ5cmの断熱材(同上)を付設する。小段に5%の勾配を付けて表面水を排水溝で処理し、両側の地山を張芝で保護する。

U型トラフを横断方向に山側へシフトし、小段に5%の勾配を付けて表面水をトラフで処理する。小段の地山は張芝で保護する。排水溝から法面までの地山の厚さの増加による断熱効果を期待している。

側面および底面断熱材型は排水溝の中心から谷側と山側に60cm離れた2箇所、山側シフト型は排水溝の中心から谷側に60cm離れた小段の中間とさらに谷側に60cm離れた2箇所に、地中温度計を深さ方向に10cm間隔で設置した(図-9)。また、一般型においても両断熱材型と同様の箇所で計測を行った。いずれも、地中温度を1時間毎に自動計測により求めた。

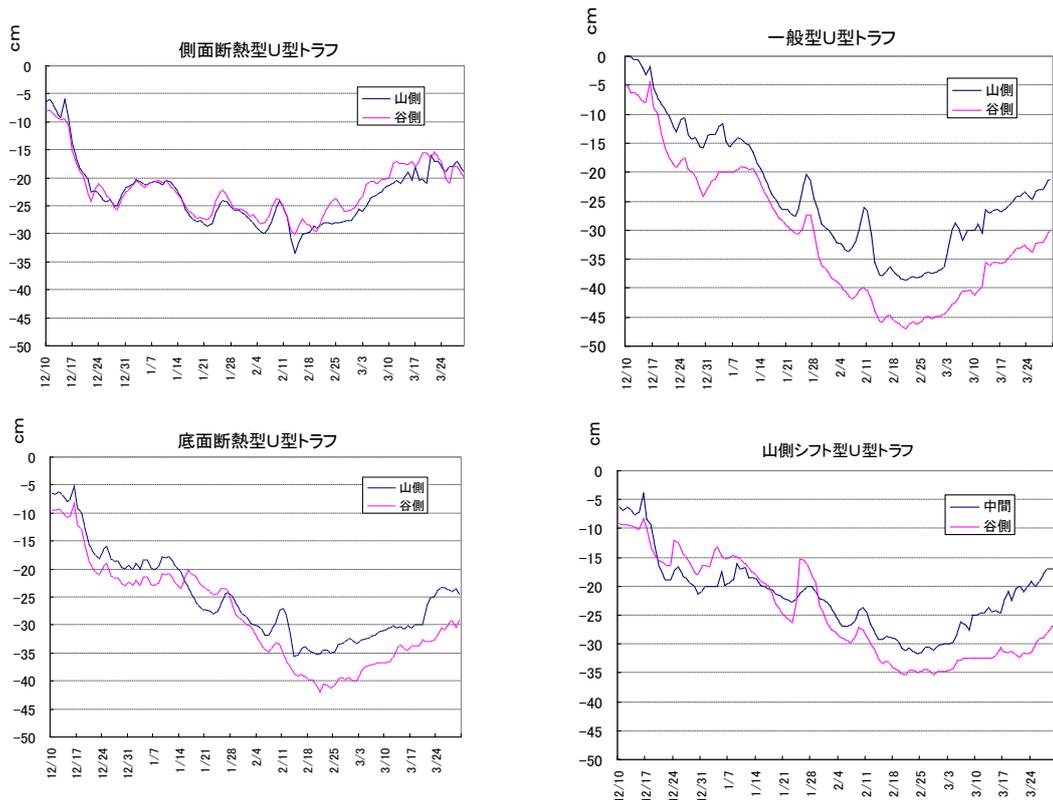
図-10 凍結深さの推移

図-10 に、地中温度計測から求めた各U型トラフの凍結深さの推移を示す。断熱材型と一般型では、一般型、底面断熱材型、側面断熱材型の順に、谷側と山側の凍結深さの差が小さくなることがわかる。図-11 は、断熱材型と一般型について、谷側と山側における凍結深さのそれぞれ断熱材型と一般型について、谷側と山側における凍結深さのそれぞれの平均値と、それらの差を図-10 から求めたものである。谷側と山側の凍結深さの平均値の差は、一般型で6.82cm、側面断熱材型で-0.86cm、底面断熱材型で3.38cmになった。値が0に近づくほどU型トラフ周りの凍結面は対称に近づくことになる。このことから、側面断熱材型の凍結面はほぼ対称になると考えられる。一方、底面断熱材型は一般型に比べてその差が50%以下となった。このことから、凍結面の非対称性が一般型に比べて緩和されたことになる。

図-10 から、山側シフト型の谷側と中間の地中温度計による凍結深さは、一般型の谷側の凍結深さに比べ、浅くなるのがわかる。図-12 は、山側にシフトしたU型トラフの谷側と中間、一般型のU型トラフの谷側の凍結期間における凍結深さの平均値を示したものである。これより、山側シフト型の凍結深さの平均値は、従来のU型トラフの谷側に比べて、谷側で約 29.5%、中間で約 20.8%軽減された。これは、山側シフト型の谷側の地盤においては、一般型の谷側と比較して、U型トラフから離れているため、U型トラフの内空から入る寒気の影響を軽減したからと考えられる。また、山側シフト型の中間の地盤は、一般型の谷側と比較して、法面から離れているため、法面からの寒気の影響を軽減したからと考えられる。このことは、U型トラフから法面までの地山の厚さによる断熱効果が発揮されたと考えられる。

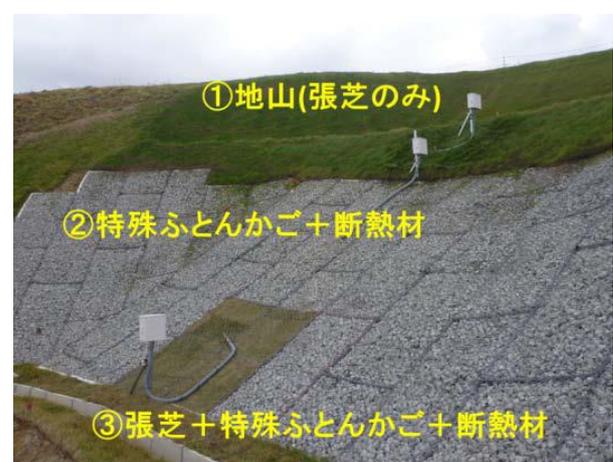
写真-11 試験施工の状況写真

断熱対策として、特殊ふとんかごに断熱材を施工した。断熱材は写真-10 に示すように透水性を有する発泡スチロール (EPS) であり、その基本物性値を表-7 に示す。一般的な断熱材と同様に熱伝導率は非常に小さい。断熱対策は特殊ふとんかごの上面に施工することが適切であるが、EPS は紫外線の影響を受けること、非常に軽量であること、また特殊ふとんかごに密着しないことが考えられたことから、特殊ふとんかごの下面に設置した。また、一般的に切土のり面は保護のため緑化を行う。この施工現場では、EPS の効果を確認するため、EPS を設置した箇所でも特殊ふとんかごの上に張芝による緑化を行った。断面図と状況写真について図-13 および写真-11 にそれぞれ示す。

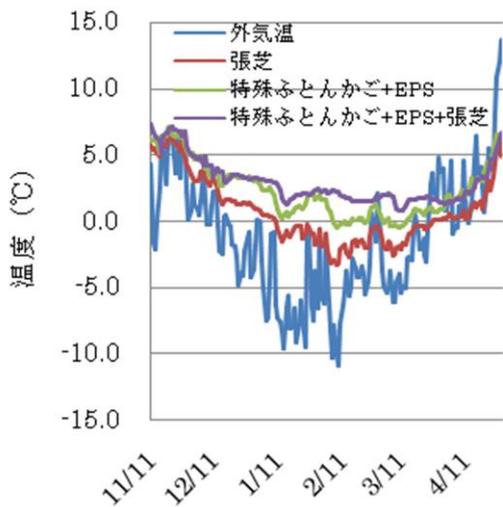
図-14 平成25年度の温度

各年度における特殊ふとんかご下のEPS直下およびEPSを設置しない張芝のみの箇所では張芝の下から深さ30cmでの計測日と温度の変化を図-14と図-15にそれぞれ示す。なお、各図には平均気温もあわせて示す。平成25年度では特殊ふとんかご+EPSの場合、一部0℃以下となった時期があり地山の凍結が発生した。しかし、特殊ふとんかご+EPS+張芝の場合では、平成25、26年度で一度も温度が0℃以下とならず地山は凍結することがなかった。測定した3種類の中では張芝のみの地山

の温度が最も低くなった。これより、張芝のみの場合と比較してEPSにより温度低下が抑制され、特殊ふとんかご+EPS+張芝ではさらに温度低下抑制効果が顕著であった。このことからEPSの断熱効果は大きいといえる。また、施工2年が経過しても張芝は枯死することがなくのり面の凍結を抑制できたといえる。

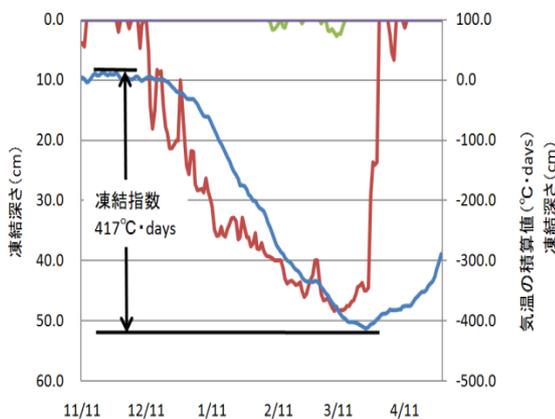
図-16 平成25年度の地山の凍結深さと凍結指数

また、各年度の凍結深さと凍結指数（日平均気温の累積値）を図-16、図-17にそれぞれ示す。凍結指数は250～400℃・daysとなったが、平成25年度の特殊ふとんかご+EPSの箇所においては一時的に凍結が確認された。しかし、平成25および26年度の特殊ふとんかご+EPS+張芝の箇所において凍結はほとんど発生しなかった。一方、張芝のみの箇所では凍結指数が大きくなるほど凍結深さも大きくなることが確認された。
