画像解析による東横山地すべりの発生機構

独立行政法人土木研究所 土砂管理研究グループ
上席研究員 藤澤和範
研究員 小原嬢子

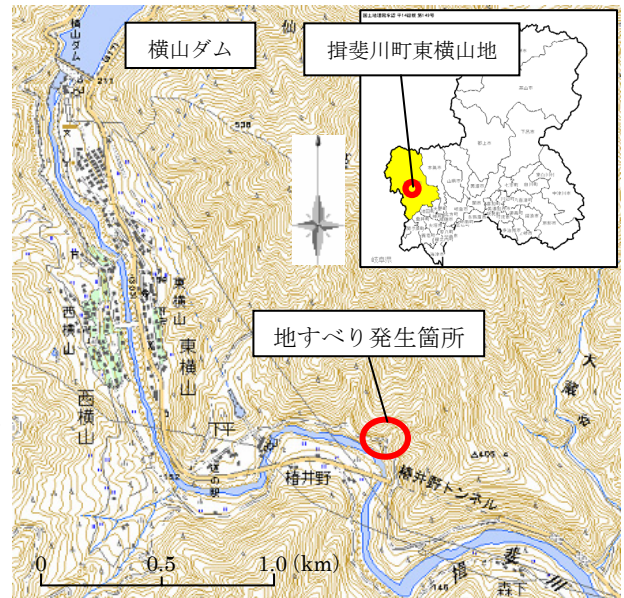
図-1. 東横山地すべり位置²⁾

東横山地すべりは、岐阜県揖斐郡揖斐川町東横山地区、国土交通省横山ダムの下流約2km、中部電力久瀬ダムの上流約3.5kmの一级河川揖斐川の左岸側に位置している(図-1)。地すべりの規模は、幅約150m、高さ約135mで、崩落土砂の土量は約5万 m^3 である。地すべり末端の土砂は揖斐川の川幅を半分程度まで閉塞させたが、その大部分は地すべり斜面に残された状態となった²⁾(写真-1、2)。

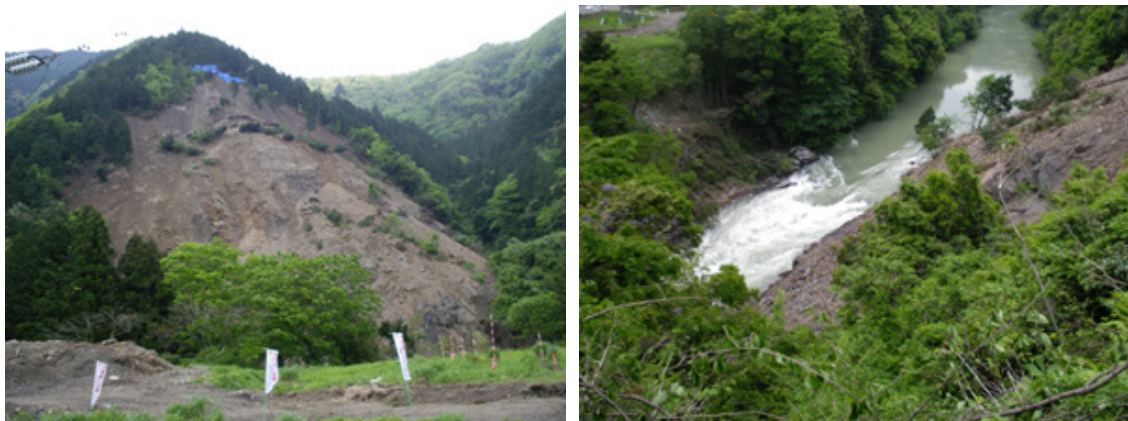
写真-1 地すべり地全景 (H18. 5. 14 撮影)

写真-2 地すべり末端部の河道内土砂堆積
状況 (H18. 5. 14 撮影)

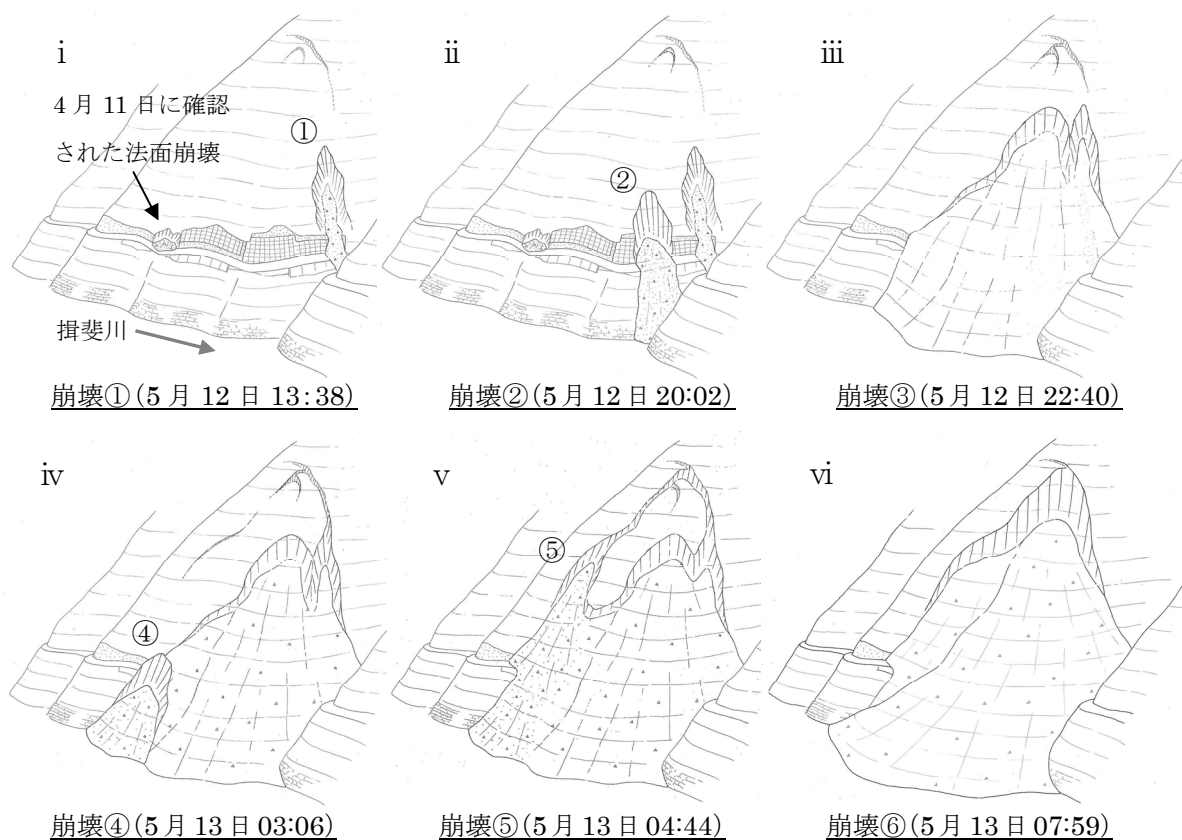
図-2 地すべりの崩落履歴スケッチ

平成 18 年 5 月 12 日 12 時～13 日 10 時の間の地すべり画像から、比較的大規模な崩壊と地すべりの滑落が 6 回発生していることが分かった。これらを発生順に崩壊①～⑥とし、それぞれについてスケッチを作成したものを図-2 に示す。画像から、地すべりが滑落に至るまでの履歴は以下のように推測される。

- i) 4 月 11 日に道路山側の法面斜面で崩壊が確認され、同 21 日には斜面上部で亀裂が確認されている。その後、5 月 12 日 13 時 38 分に斜面上部の亀裂の下流側延長部付近にて、崩壊規模約 2,000 m³の崩壊が発生した (図-2. 崩壊①)。
- ii) 崩壊①や 4 月 11 日の崩壊部から小規模な落石が続き、5 月 12 日 20 時 02 分に崩壊①のやや上流側で崩壊規模約 1,000 m³の崩壊が発生した (図-2. 崩壊②)。
- iii) 同 12 日 22 時 23 分から崩壊①、②周辺で落石・崩壊が頻発するようになり、22 時 40

分には崩壊規模約 10,000 m³の大規模な崩壊が発生した (図-2. 崩壊③)。

iv) 崩壊③の後にはしばらく小康状態が続いたが、同 13 日 03 時 06 分に上流側の斜面末端部付近で崩壊規模約 1,000 m³の崩壊が発生した (図-2. 崩壊④)。なお、画像の角度と暗闇によって詳細は不明であるが、局所的に樹木が揺れることなどから、この頃から斜面上流側サイドで、地すべりによる変状が現れ始めていると推測される。

v) 同 13 日 04 時 44 分に崩壊④の上方斜面より崩壊規模約 1,000 m³の崩壊が発生した (図-2. 崩壊⑤)。

vi) 同 13 日 07 時 40 分頃から、斜面中段～下段で落石・崩壊が発生し始め、時間の経過とともにその発生回数が増加し、07 時 59 分に崩壊規模約 40,000 m³の大規模な崩壊・滑落が発生した (図-2. 崩壊⑥)。その後、斜面では落石・小崩壊が発生するものの、地形を大きく改変するような崩壊は発生しておらず、この崩壊⑥によってほぼ現在の地形形状となった。

このように、地すべりが滑落するまでの状況として、はじめに地すべり滑動に伴う応力の影響が現れやすいと考えられる地すべり縁辺部 (頭部～側部・末端) で崩壊が発生し、その崩壊部分から落石や小崩壊が頻発していることが分かる。また、大規模な崩壊の前には落石・小崩壊が時間の経過とともに頻発していく様子が、画像から読み取ることが出来る。

地すべりの画像解析結果から、図-2. の崩壊①、②のように、地すべりの前兆となる初期の崩壊は、主に道路山側の法枠工上部で発生していることや、崩壊⑥の滑落直前の崩壊現象も主に法枠工上部で発生していることから、崩壊⑥の直前までは地すべりの末端は道路のやや上部に位置していたと考えられる。しかし、地すべりの下流側では、地すべり頭部~中部で発生したトップリング現象が末端部に波及している様子が確認されたことなどから、崩壊⑥の地すべり滑動に伴う応力が、下方の土塊に伝達されることにより、すべり面が道路の位置よりも下方へと拡大されていったものと推測される。

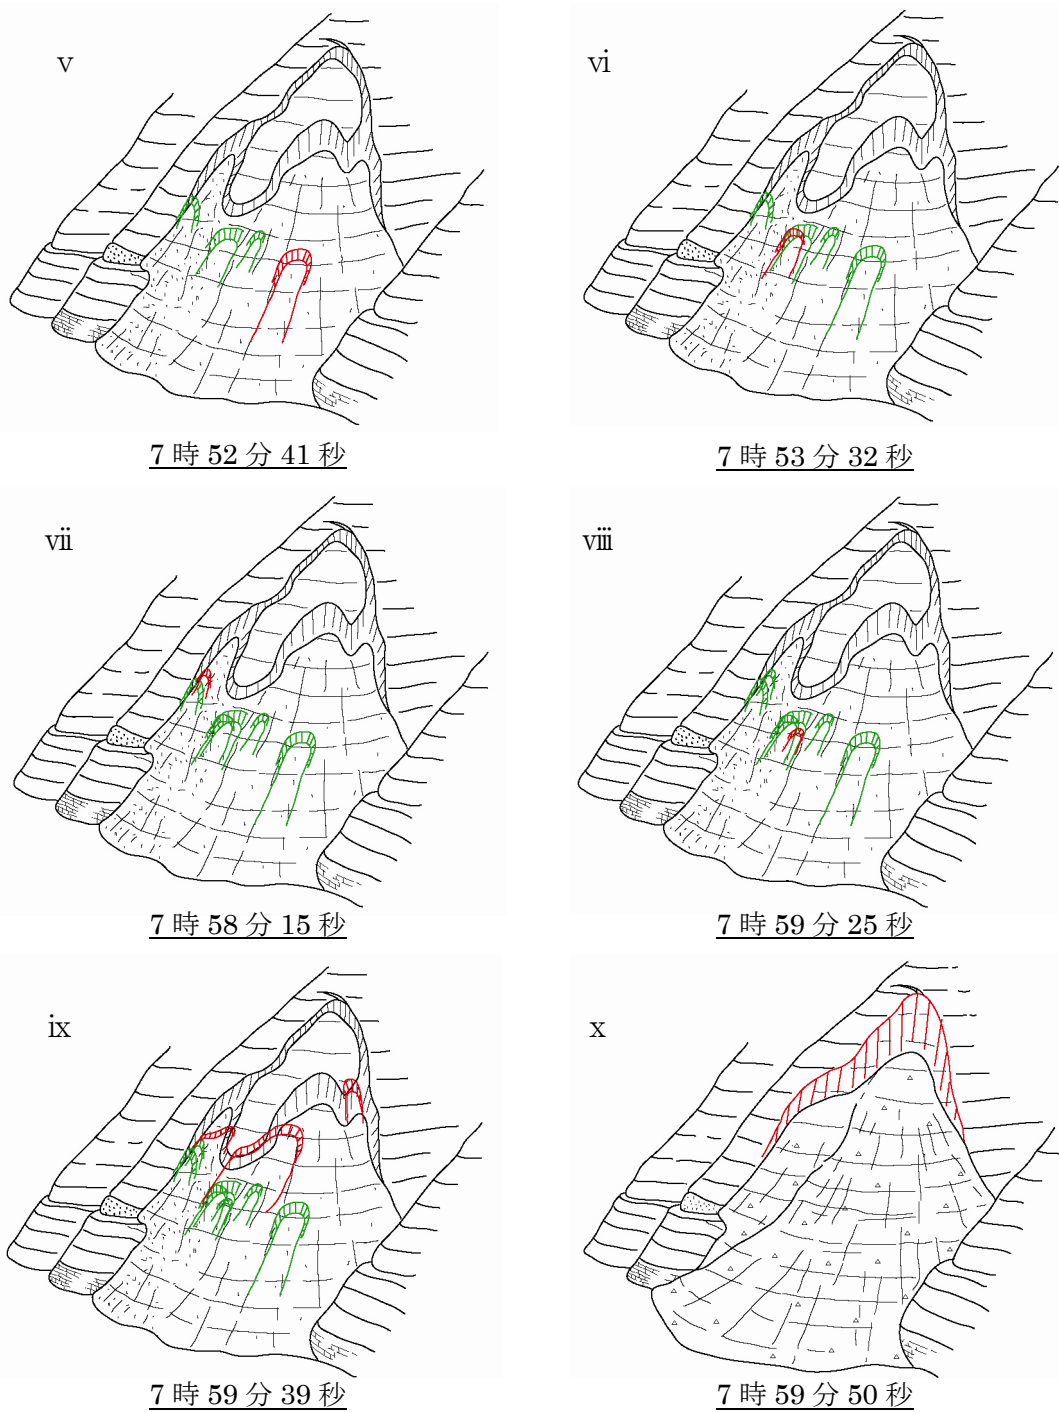
図-3. 崩壊⑥に至る20分間の崩壊履歴

図-3に示すように、5月13日07時38分51秒~07時59分50秒を10コマに分けてスケッチ図を作成し、崩壊⑥の発生直前の落石・崩壊の状況を把握した。これによると、道路よりやや高い位置の斜面で小規模な崩壊が発生し、ほぼ同じ高さで、小規模な崩壊が時間の経過とともに左右に転移して発生していることが分かる(図-3. ii~vi)。崩壊⑥の発生直前には斜面上部でも崩壊が発生するようになり、崩壊⑤の時点で滑落崖の下方に落ち残っていた土塊が崩壊し始め、ついには斜面全体が滑落に至ったことが分かる(図-3. vii~x)。

地すべりの変遷の中で、最も大規模に滑落した図-2.の崩壊⑥(5月13日07時59分頃発生)の滑落前の約20分間と、滑落時の約20秒間についてスケッチを行った結果をそれぞれ図-3, 図-4に示す。
