三宅島の溪流における土砂流出の実態

- 2000 年噴火から 4 年後の状況 -

Sediment runoff in the rivers of Miyakejima Island

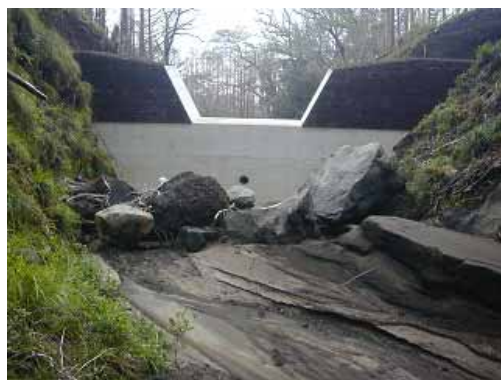
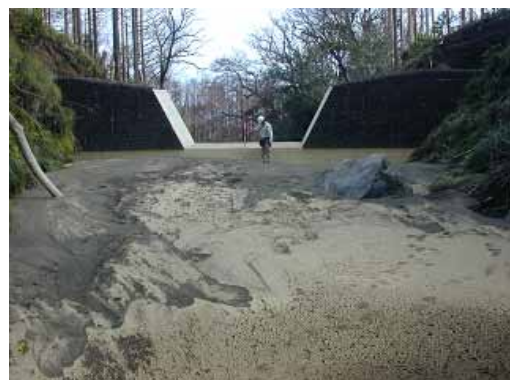
a)2004年8月20日撮影
 a) 20th October, 2004

a)2004年9月18日撮影
 b) 18th September, 2004

写真 道の沢治山えん堤(左支谷止工)の堆砂状況

Photo Sediment deposit at Michinosawa sediment control dam

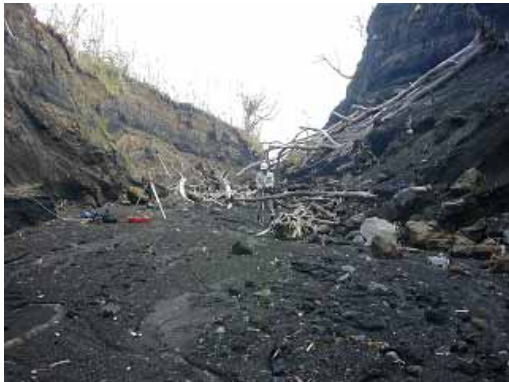
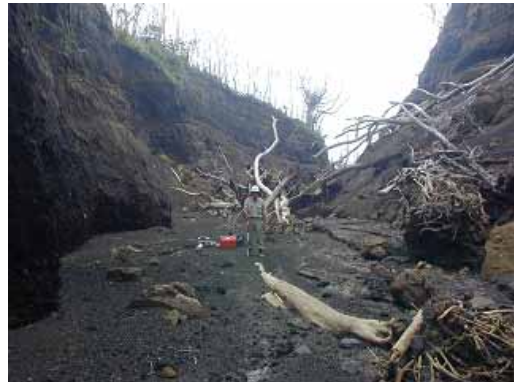
a)2004年5月27日撮影
a) 27th May, 2004

b)2004年9月23日撮影
b) 23rd September, 2004

写真 立根沢 1000m 地点の変動状況 (上流から下流に向かって撮影, 河床 2m 低下)

Photo Change at 1000m point in Tatsunesawa river
(taken from upper to downstream, 2m degradation)

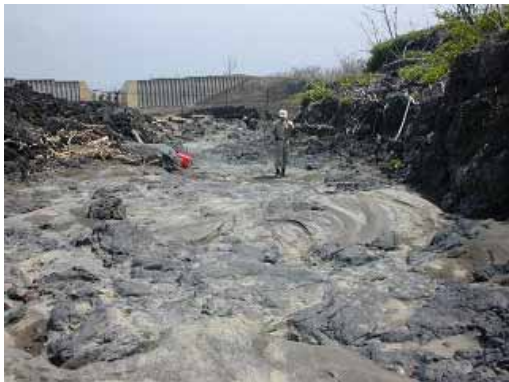
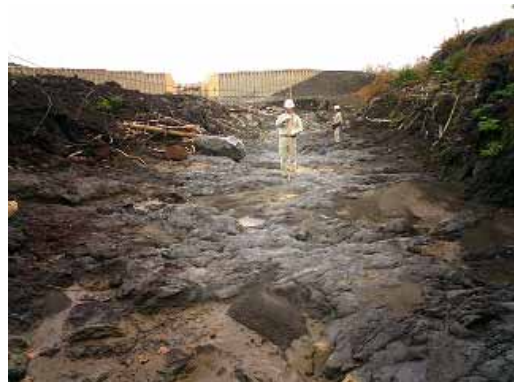
a)2004年4月22日撮影
a) 22nd April, 2004

b)2004年10月24日撮影
b)24th October, 2004

写真 カニガ沢 200m 地点の変動状況 (上流から下流に向かって撮影)

Photo Change at 200m point in Kanigasawa river
(taken from upper to downstream)
