# 三重県大台町で発生した土砂災害の調査結果

調査日：平成23年11月4日、5日

場所箇所：三重県大台町桧原(きそはら)東又谷、岩井持山谷川

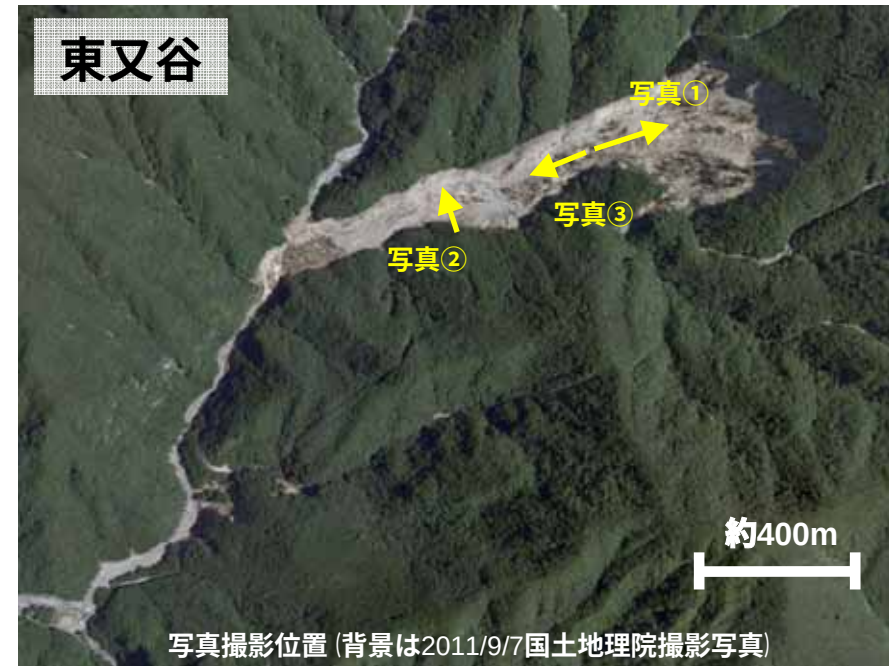
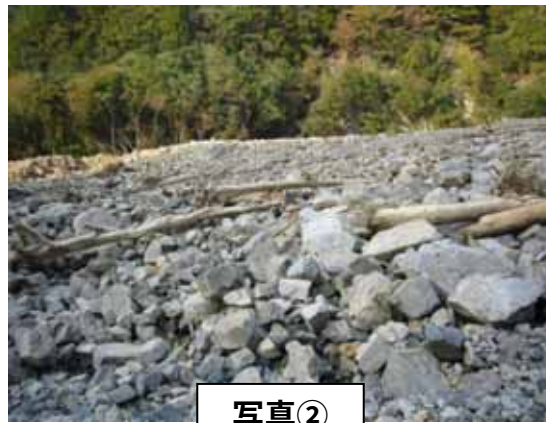
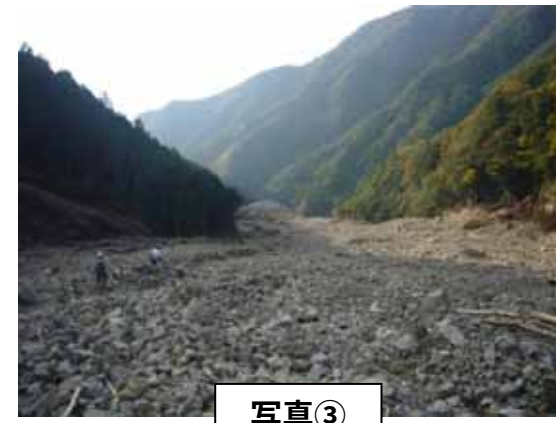
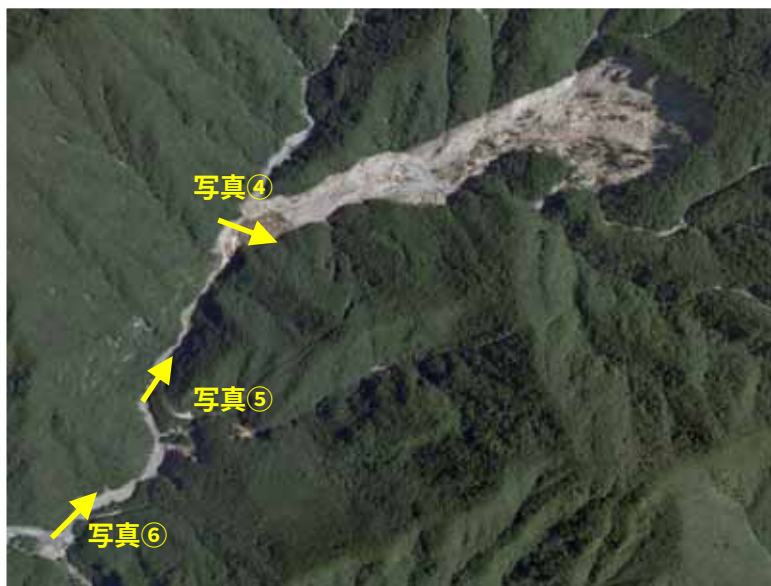
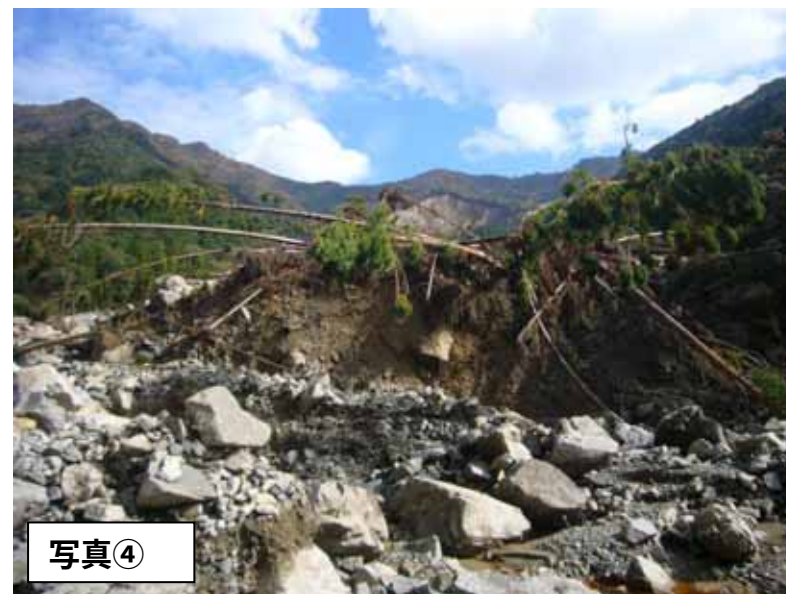
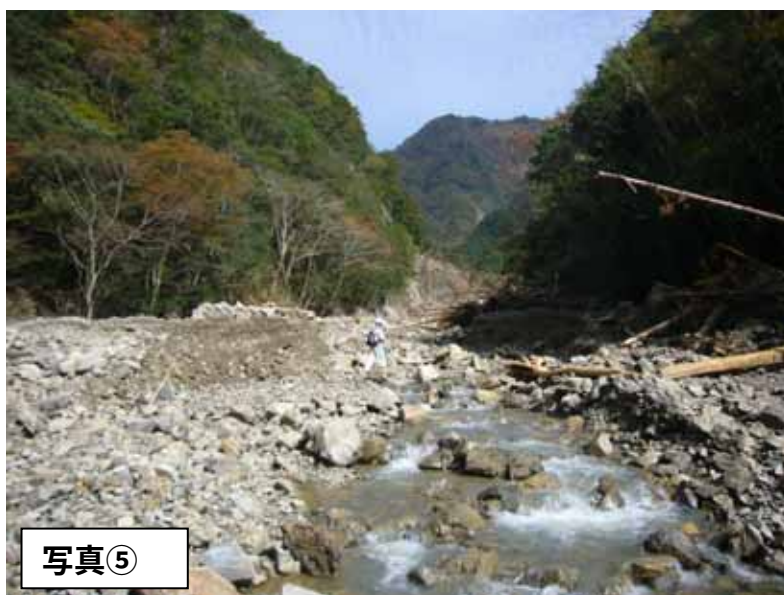
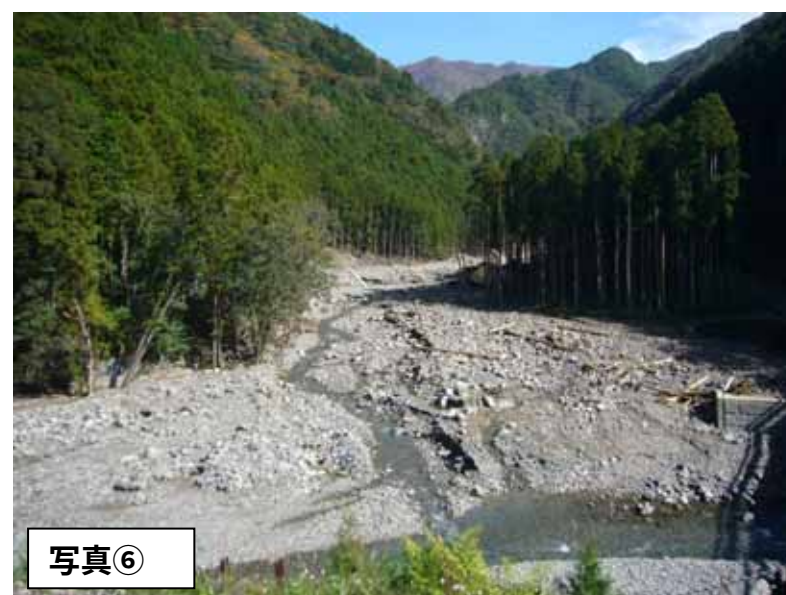
## ①東又谷地区調査結果

- ・桧原谷川流域における東又谷源頭部の左岸平行斜面で大規模な崩壊が発生した。
- ・簡易レーザー計測によると、崩壊幅約350m、崩壊地直下からの高さ約250m、崩壊斜面の勾配は約 $30^{\circ}$ 、崩壊深は最大約80mであった。
- ・崩壊土砂生産は崩壊地内中央～左岸側に見られる茶褐色の細流土砂（強風化した泥岩）と崩壊地右岸側に見られる砂礫～礫（砂岩・泥岩）に起因するものと考えられる。

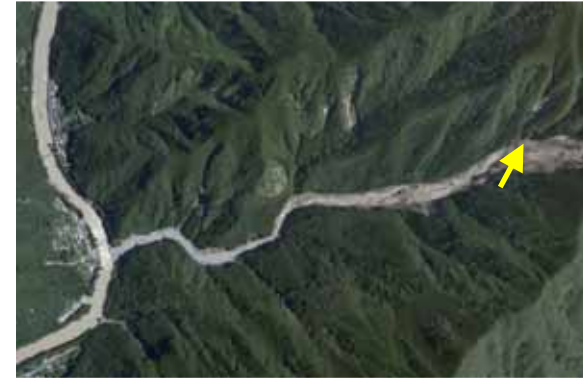
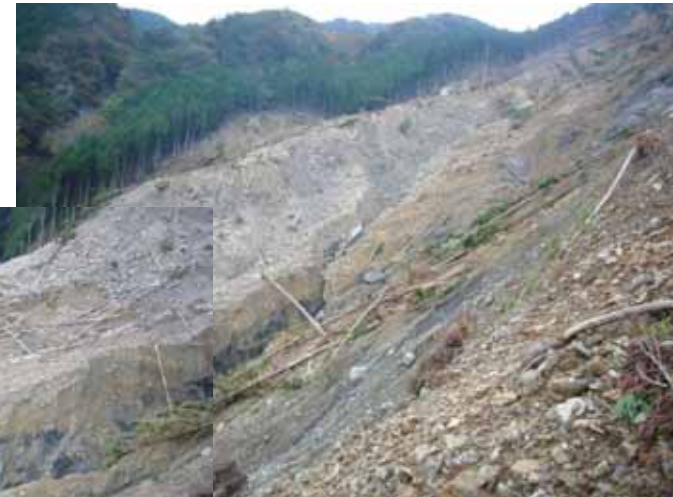
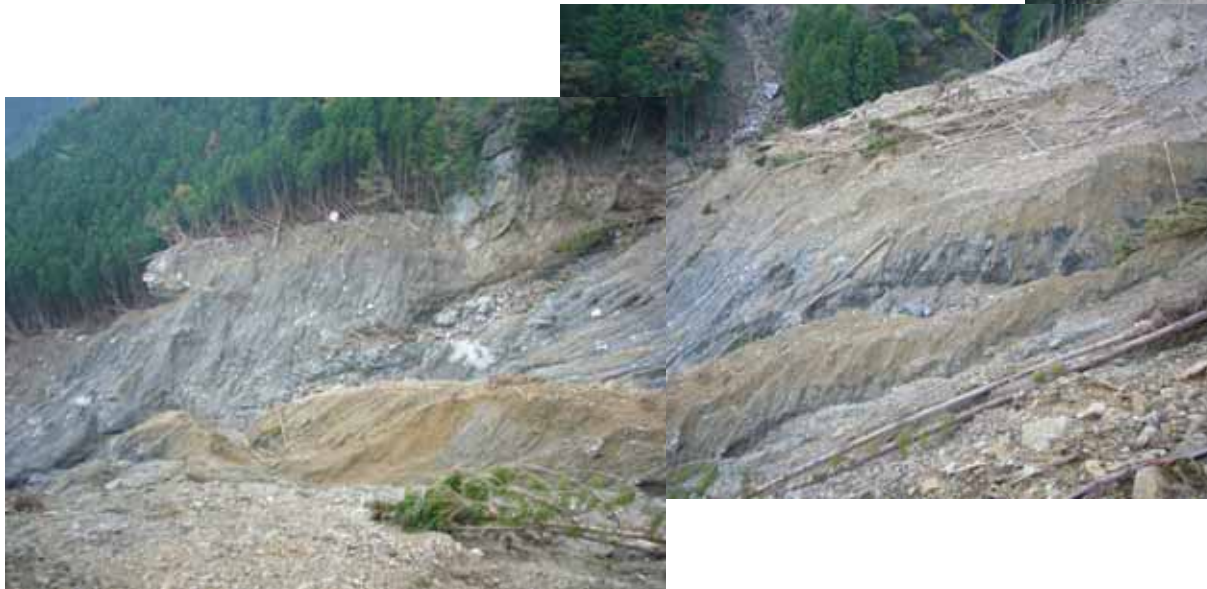
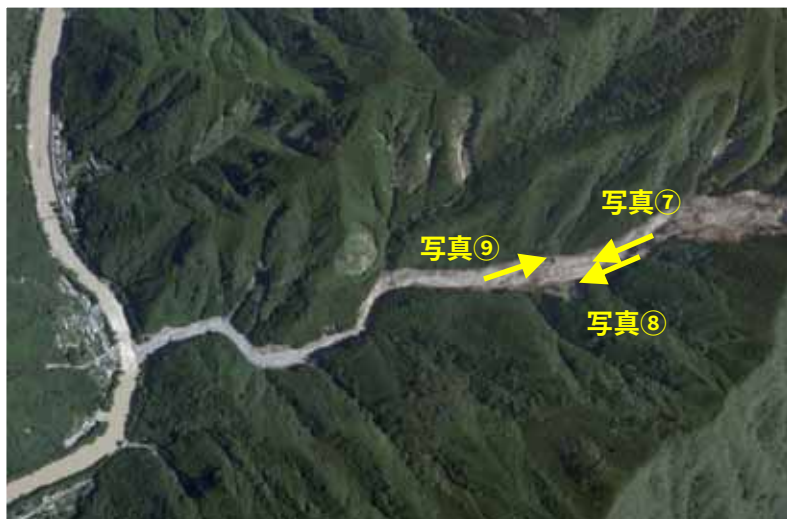
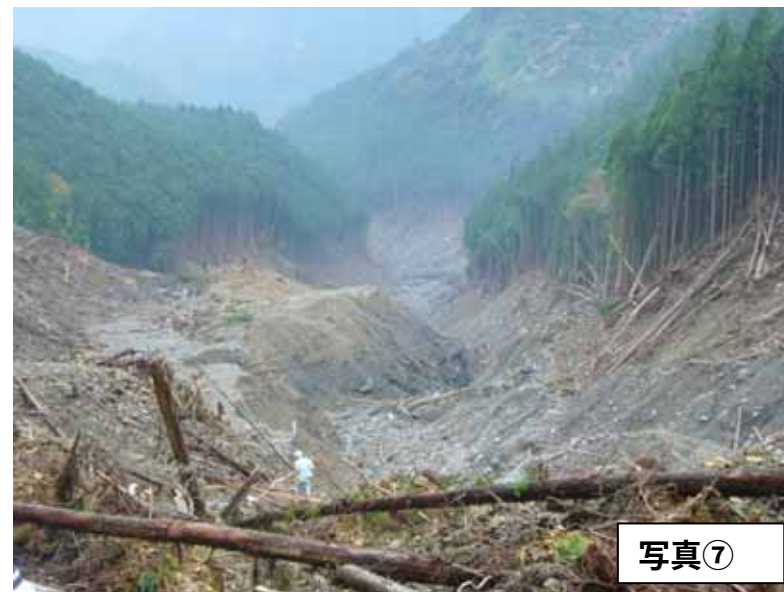
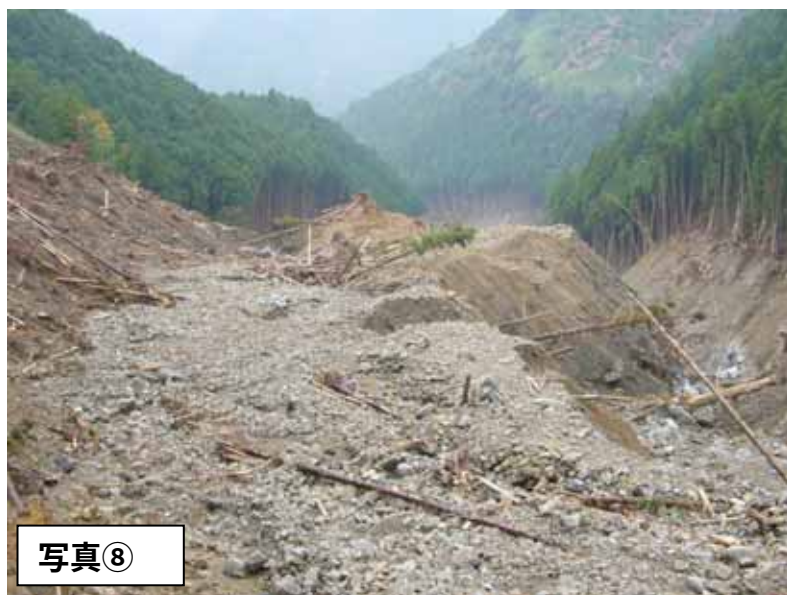
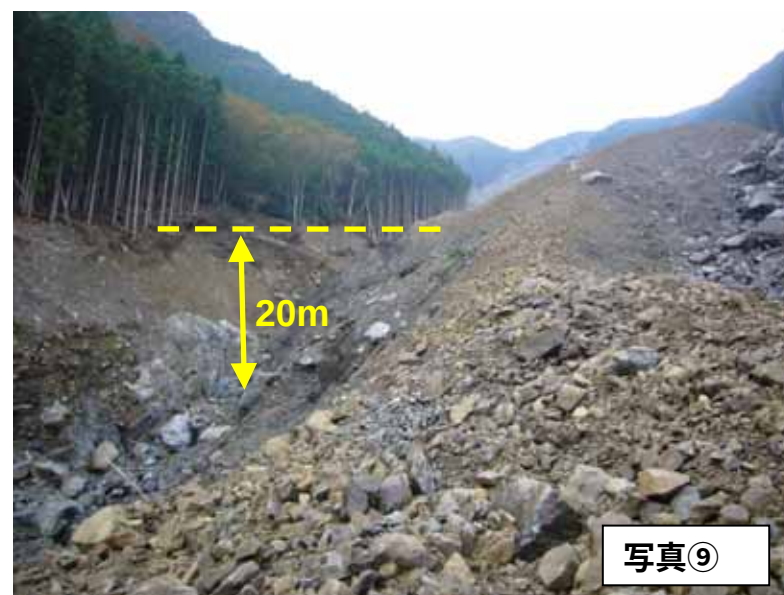
## ②持山谷川地区調査結果

- 持山谷川源頭部の左岸斜面で大規模な崩壊が発生した
- 持山谷川では2004年9月にも崩壊が発生しており、今回も同じ左岸側斜面で発生していた。
- 簡易レーザー計測によると、崩壊幅約90m、崩壊地の高さ約230m、崩壊斜面の勾配は約30°、崩壊深は最大約35mであった。
- 崩壊土砂は強風化した茶褐色の泥岩が主体であった。崩壊地直下から約400m下流に不安定堆積土塊が現存するが、調査時点では右岸側山付け部分が掘れ込んで流路を成し、左岸側に不安定堆積土塊が残っていた。

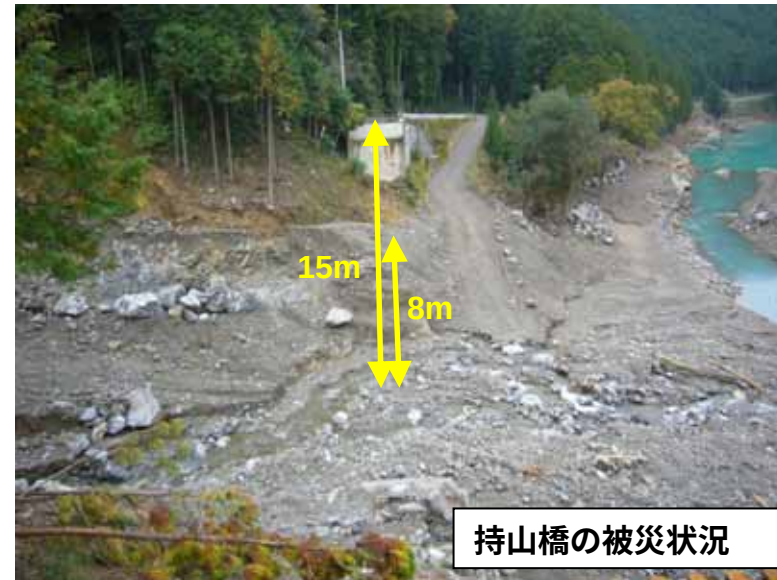
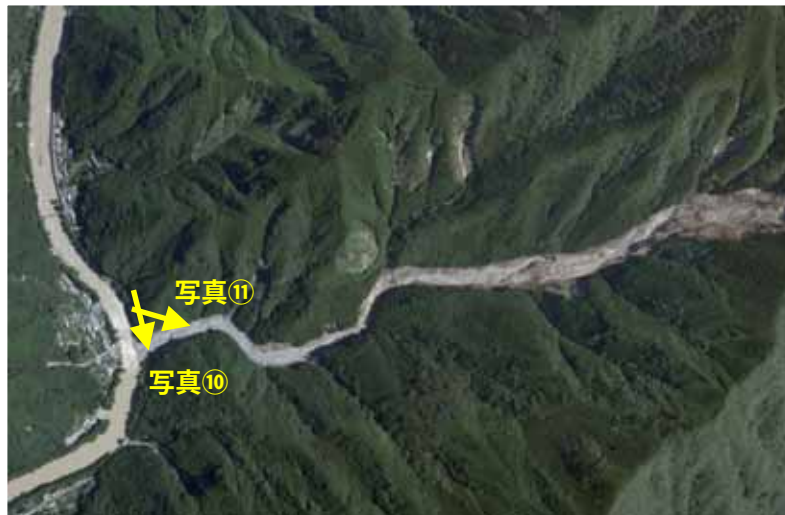
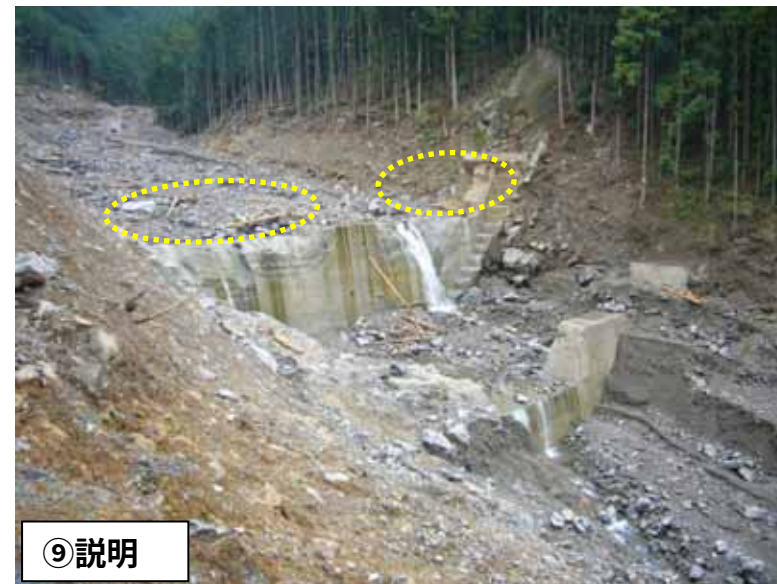
・今回の崩壊で、下流区間を流下した土砂が宮川に流入し、対岸の国道422号線や集落に乗り上げるとともに、宮川本川を一時せき止めた。

・対岸の集落では、家屋に水・土砂が流入したが、住民は無事だった。また、崩壊土砂の流下によって、持山谷川出口付近では、(治山)谷止工袖部と堤体の一部が破損し、さらに、道路橋(持山橋)が流出した。

・近隣住民の聞き取りによると、崩壊土砂が宮川に突入し、被害が発生した時刻が9月4日の17時35分頃であった。
